# 環狀線北環段Y20(不含)~Y23(含)土建及水電環控區段標工程

日期：112年10月6日

## 環狀線CF680B區段標道路巡查照片

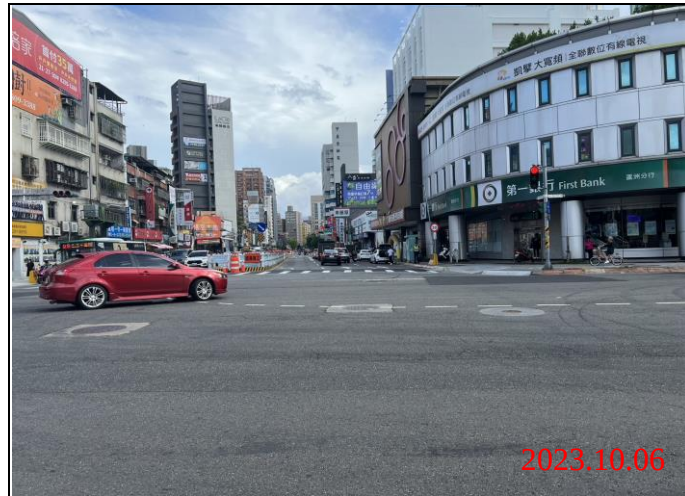
巡查日期地點：112.10.06/ Y21車站  
照片說明：路面狀況

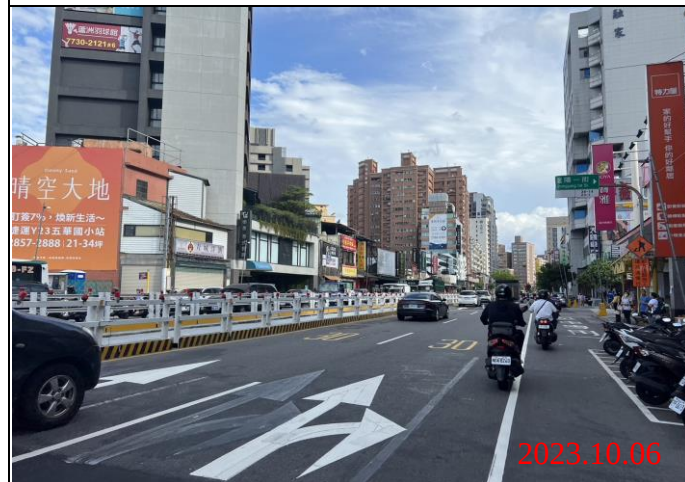
巡查日期地點：112.10.06/ Y21車站  
照片說明：路面狀況

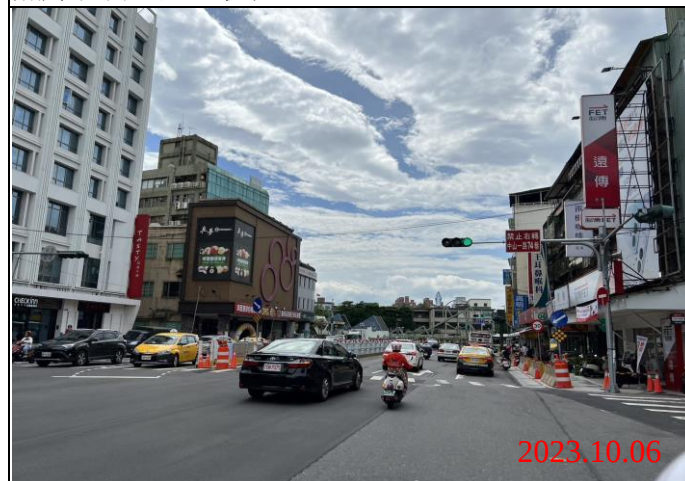
巡查日期地點：112.10.06/ Y21車站  
照片說明：路面狀況

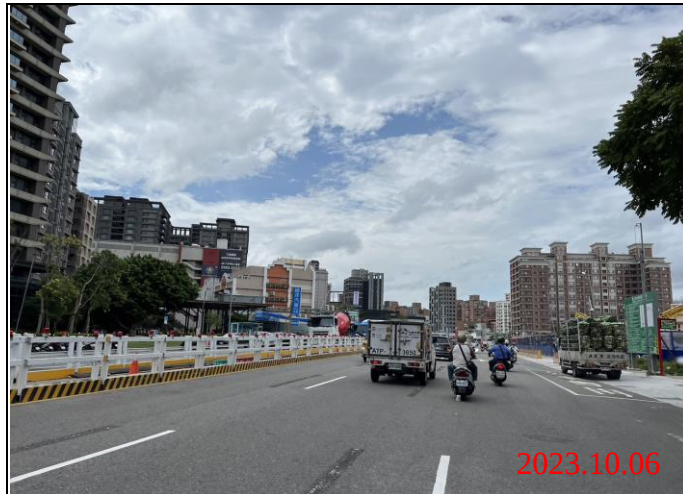
巡查日期地點：112.10.06/ Y22車站  
照片說明：路面狀況

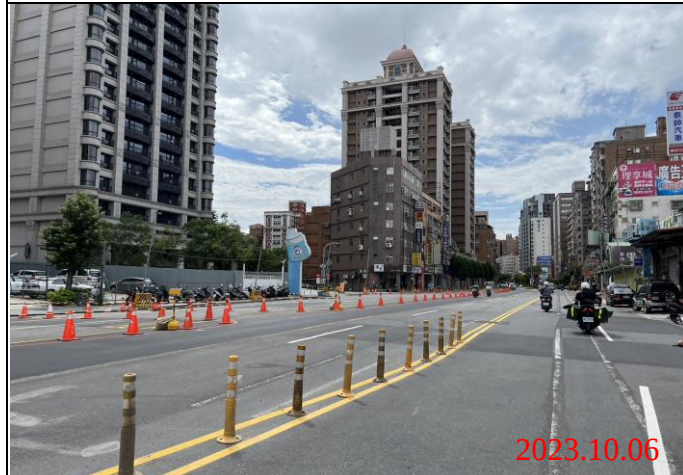
巡查日期地點：112.10.06/ Y22車站  
照片說明：路面狀況

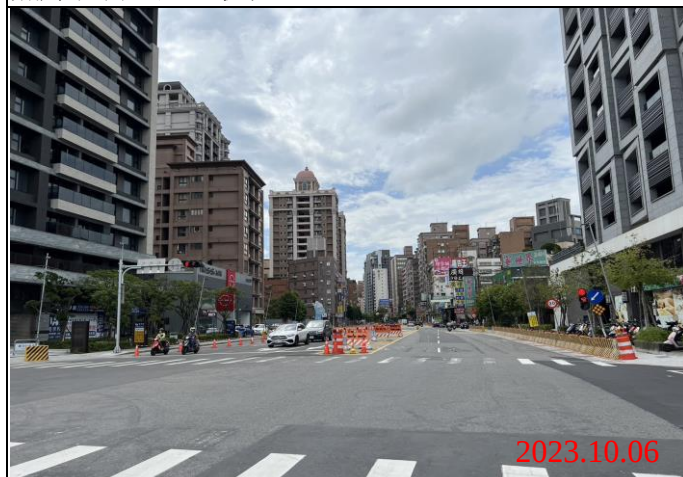
巡查日期地點：112.10.06/ Y22車站  
照片說明：路面狀況

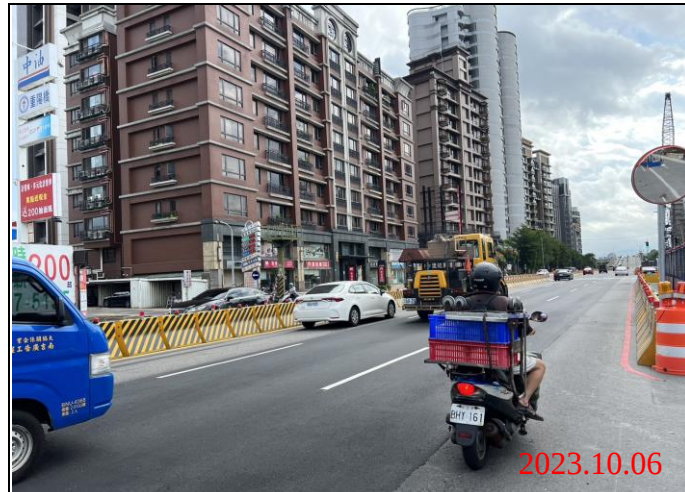
巡查日期地點：112.10.06/ Y23車站

照片說明：路面狀況

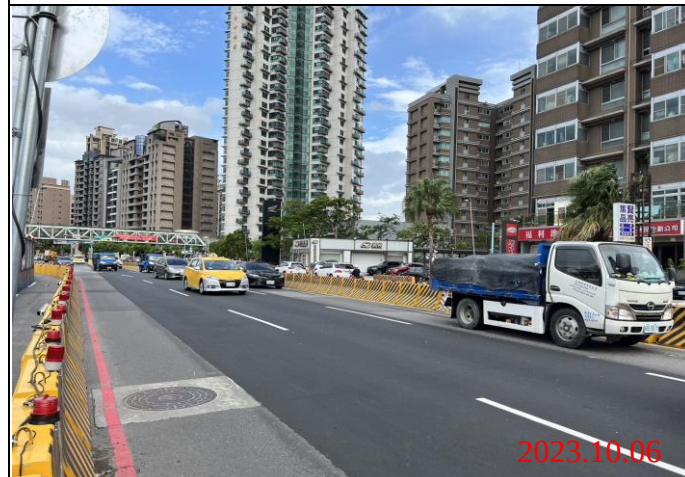
巡查日期地點：112.10.06/ Y23車站

照片說明：路面狀況

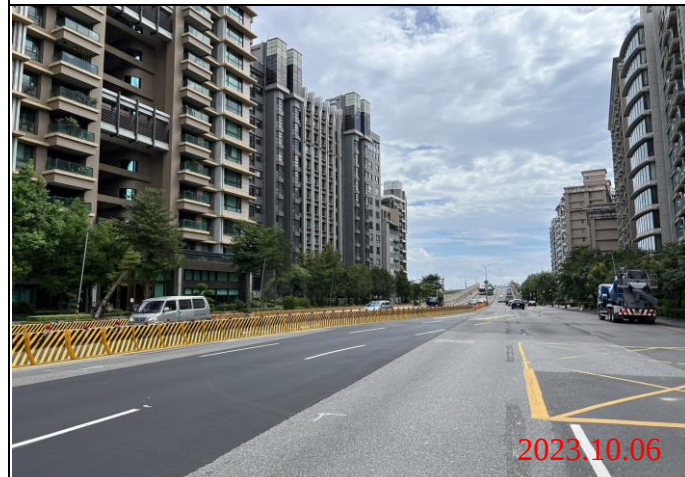
巡查日期地點：112.10.06/ Y23車站

照片說明：路面狀況

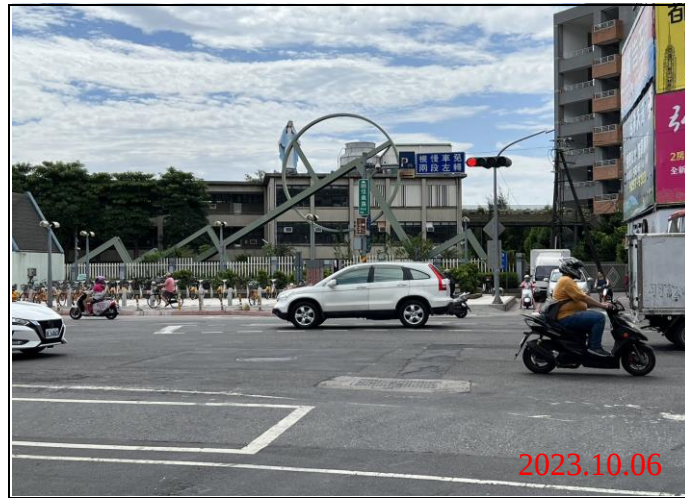
巡查日期地點：112.10.06/ Y21車站  
照片說明：牌面設置狀況

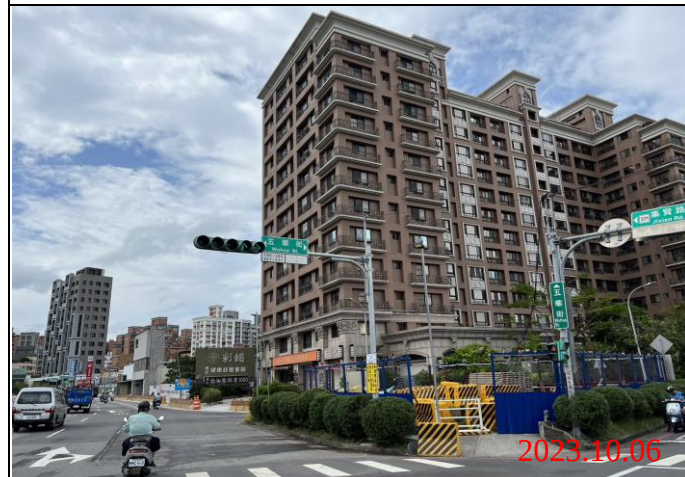
巡查日期地點：112.10.06/ Y22車站  
照片說明：牌面設置狀況

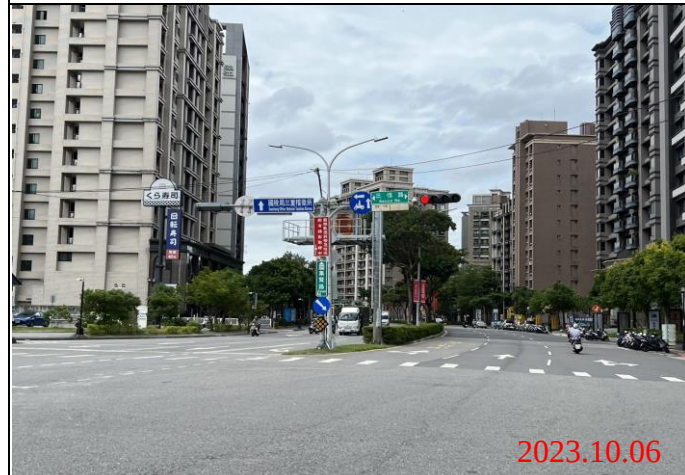
巡查日期地點：112.10.06/ Y23車站  
照片說明：牌面設置狀況
