# 環狀線北環段Y20(不含)~Y23(含)土建及水電環控區段標工程

日期: 112年10月7日

## 環狀線CF680B區段標道路巡查照片

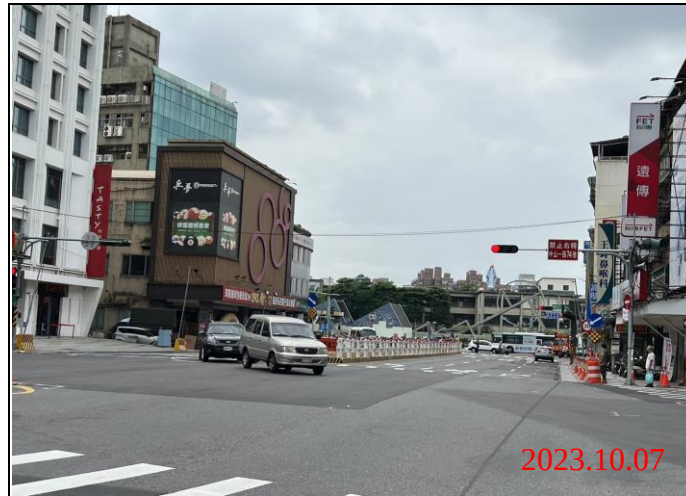
巡查日期地點：112.10.07/ Y21車站  
照片說明：路面狀況

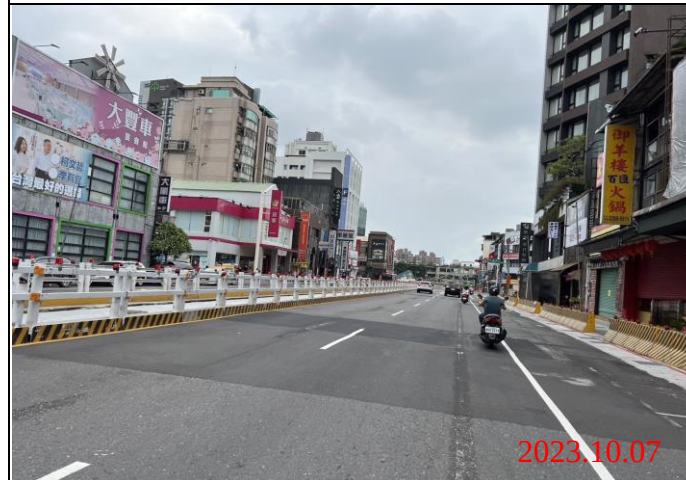
巡查日期地點：112.10.07/ Y21車站  
照片說明：路面狀況

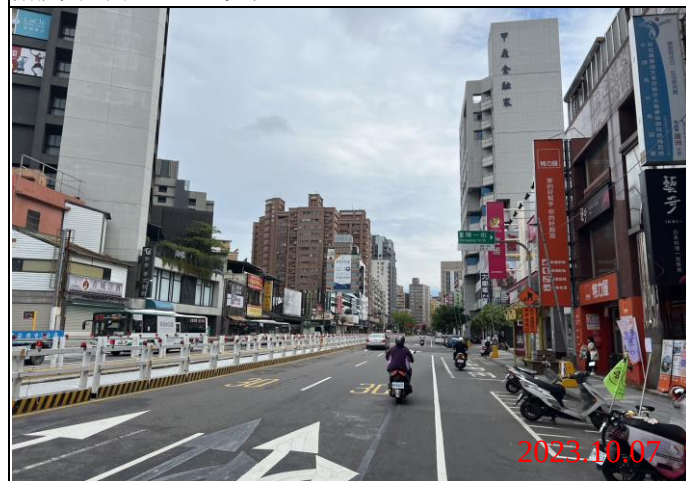
巡查日期地點：112.10.07/ Y21車站  
照片說明：路面狀況

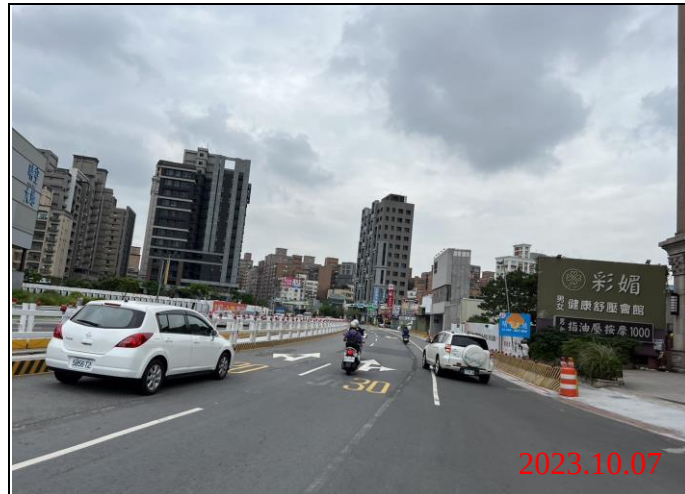
巡查日期地點：112.10.07/ Y22車站  
照片說明：路面狀況

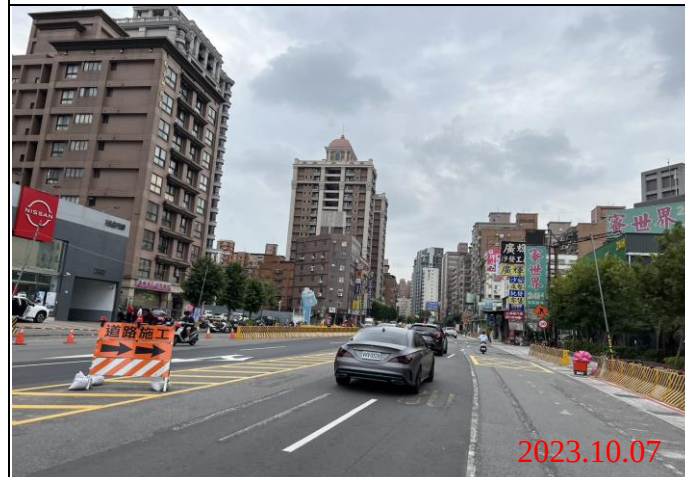
巡查日期地點：112.10.07/ Y22車站  
照片說明：路面狀況

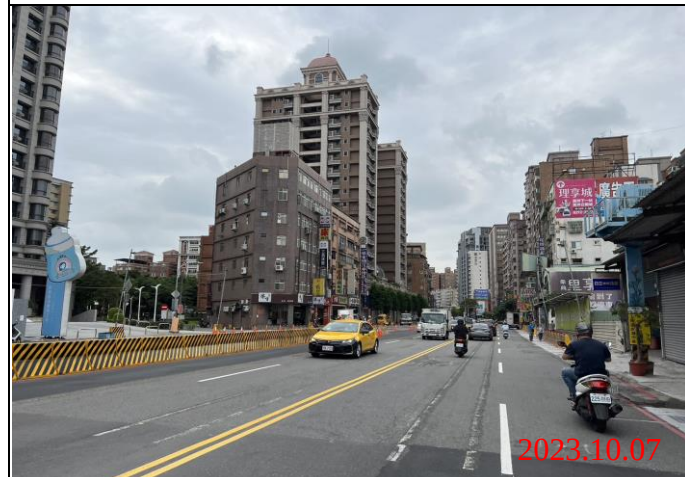
巡查日期地點：112.10.07/ Y22車站  
照片說明：路面狀況

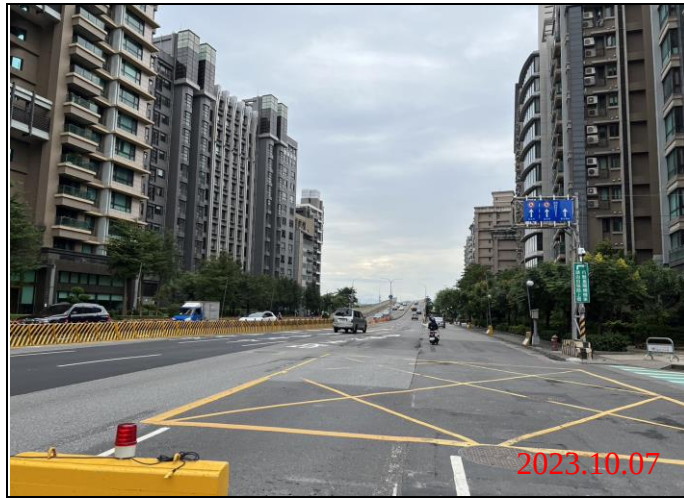
巡查日期地點：112.10.07/ Y23車站  
照片說明：路面狀況

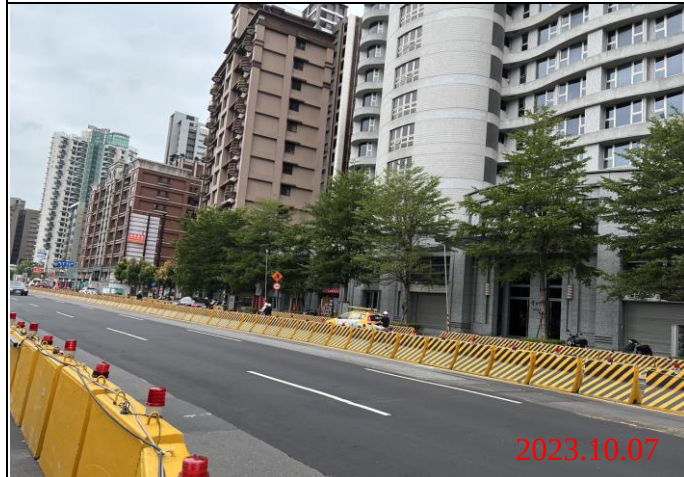
巡查日期地點：112.10.07/ Y23車站  
照片說明：路面狀況

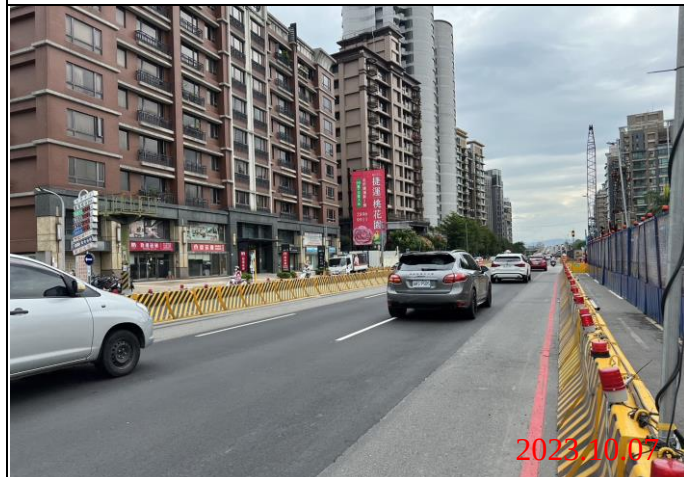
巡查日期地點：112.10.07/ Y23車站  
照片說明：路面狀況

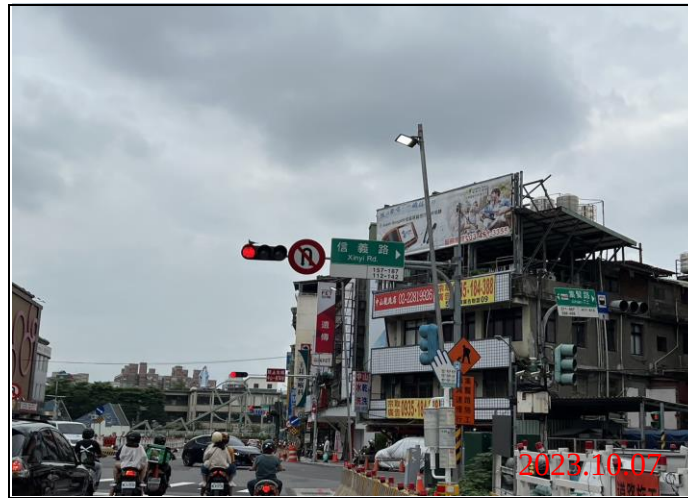
巡查日期地點：112.10.07/ Y21車站

照片說明：牌面設置狀況

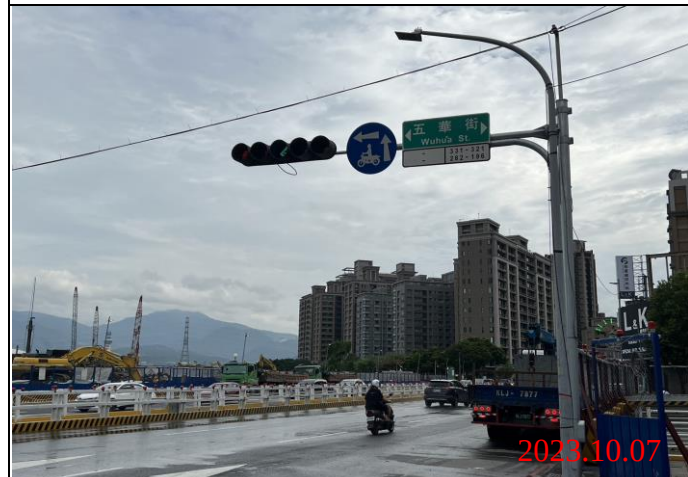
巡查日期地點：112.10.07/ Y22車站

照片說明：牌面設置狀況

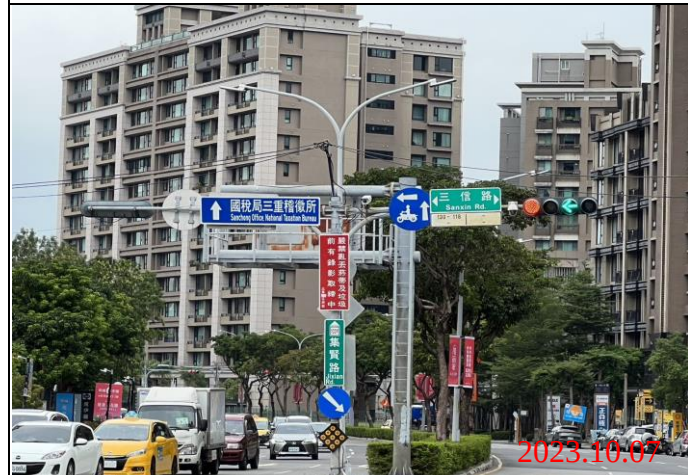
巡查日期地點：112.10.07/ Y23車站

照片說明：牌面設置狀況
