# 環狀線北環段Y20(不含)~Y23(含)土建及水電環控區段標工程

日期: 112年10月8日

## 環狀線CF680B區段標道路巡查照片

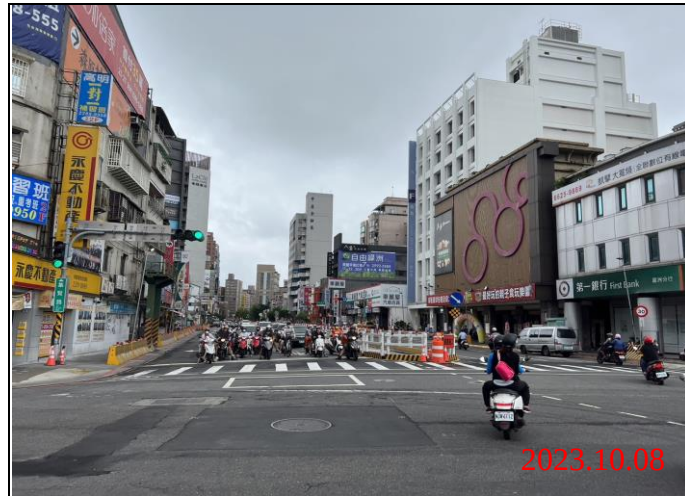
巡查日期地點：112.10.08/ Y21車站  
照片說明：路面狀況

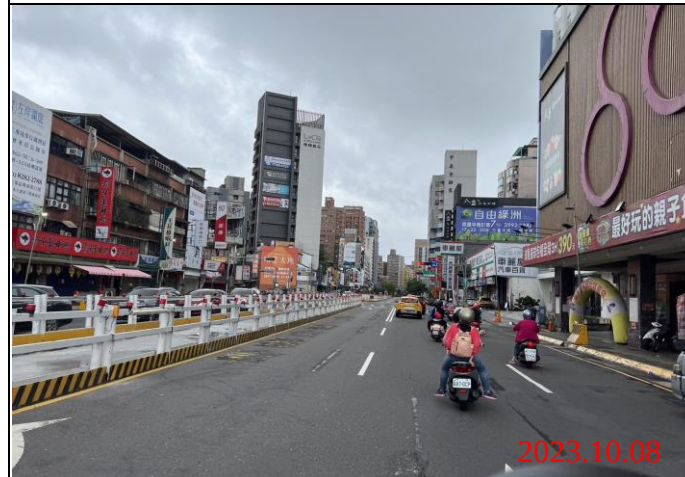
巡查日期地點：112.10.08/ Y21車站  
照片說明：路面狀況

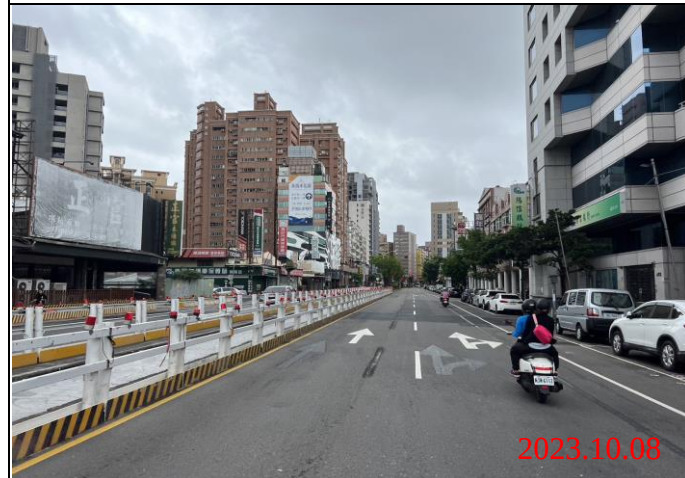
巡查日期地點：112.10.08/ Y21車站  
照片說明：路面狀況

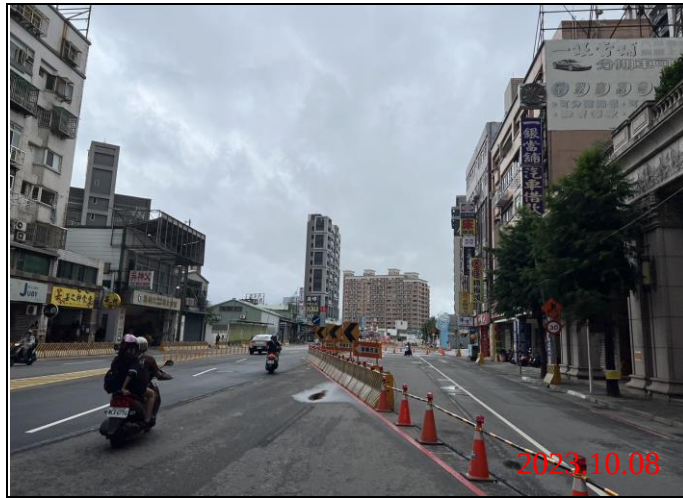
巡查日期地點：112.10.08/ Y22車站  
照片說明：路面狀況

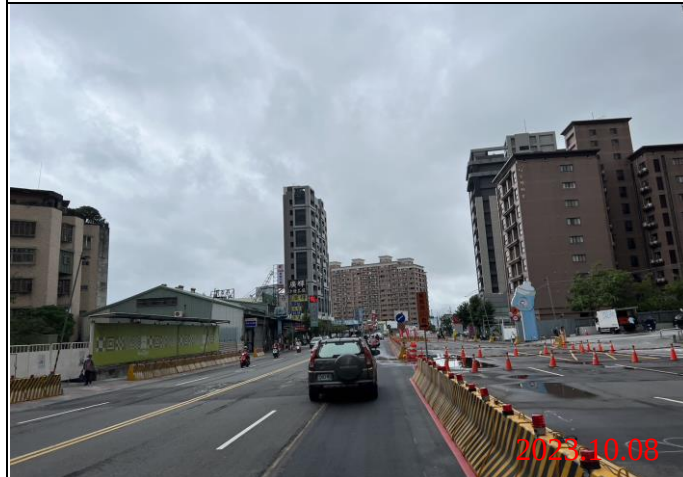
巡查日期地點：112.10.08/ Y22車站  
照片說明：路面狀況

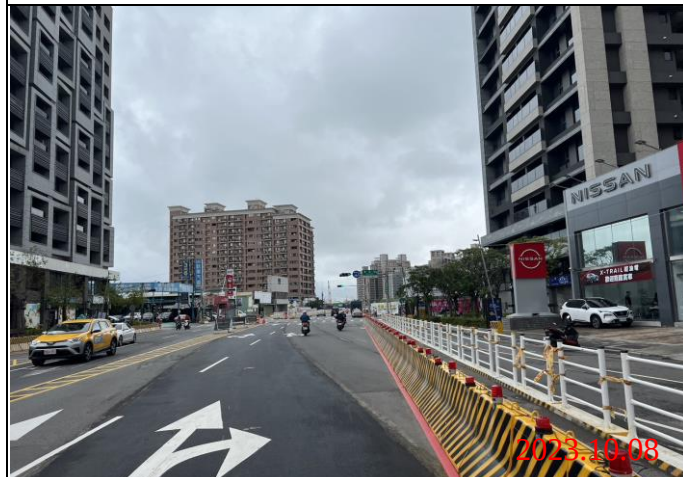
巡查日期地點：112.10.08/ Y22車站  
照片說明：路面狀況

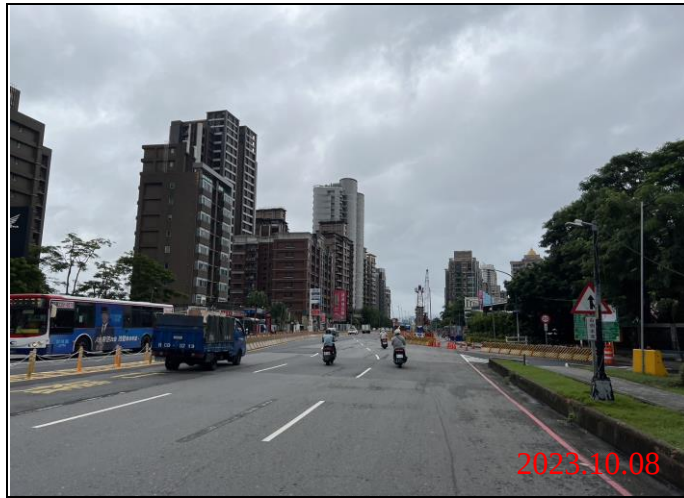
巡查日期地點：112.10.08/ Y23車站  
照片說明：路面狀況

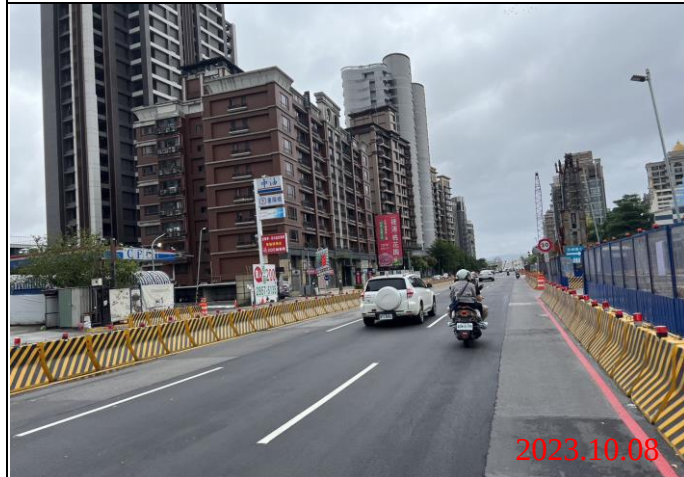
巡查日期地點：112.10.08/ Y23車站  
照片說明：路面狀況

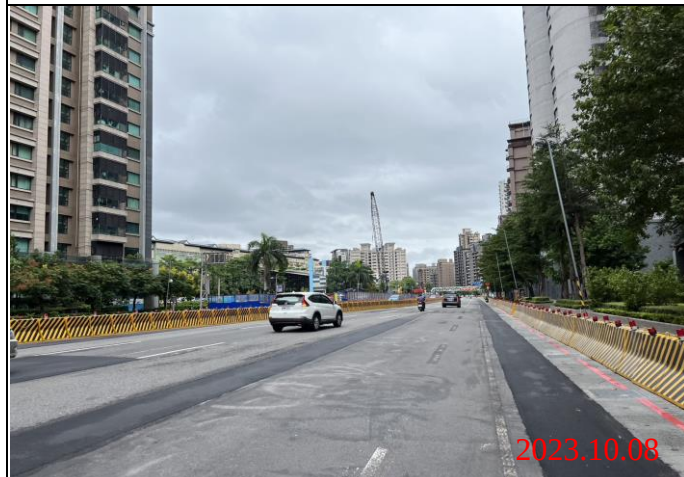
巡查日期地點：112.10.08/ Y23車站  
照片說明：路面狀況

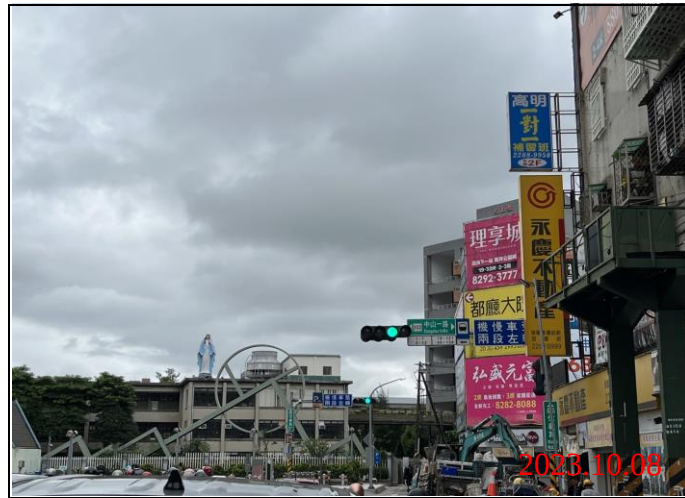
巡查日期地點：112.10.08/ Y21車站

照片說明：牌面設置狀況

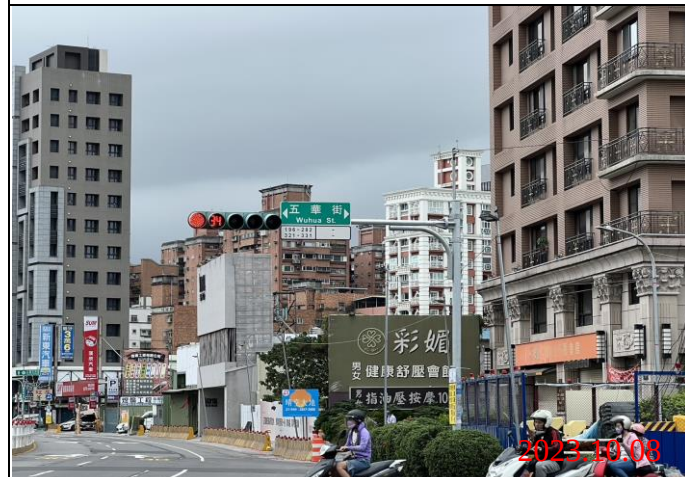
巡查日期地點：112.10.08/ Y22車站

照片說明：牌面設置狀況

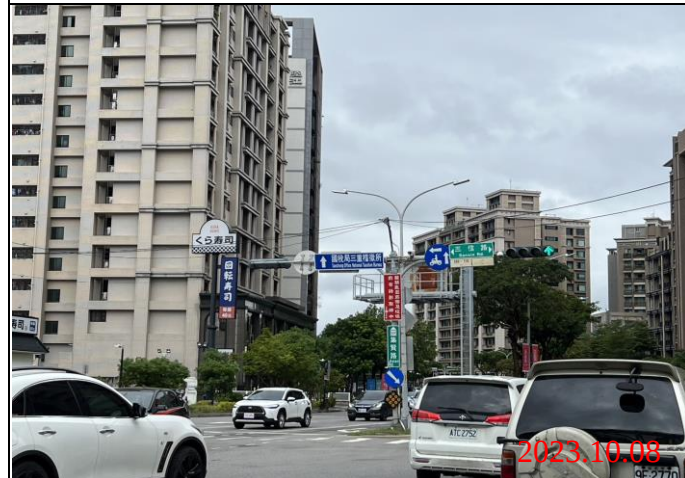
巡查日期地點：112.10.08/ Y23車站

照片說明：牌面設置狀況
