# 環狀線北環段L0(不含)~Y23(含)土建及水電環控區段標工程

日期: 112 年 10 月 9 日

## 環狀線CF680B區段標道路巡查照片

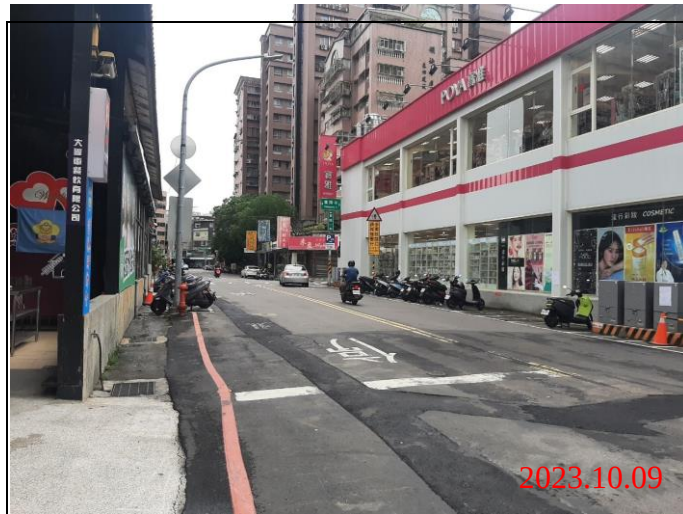
巡查日期地點：112.10.09/ Y21車站  
照片說明：路面狀況

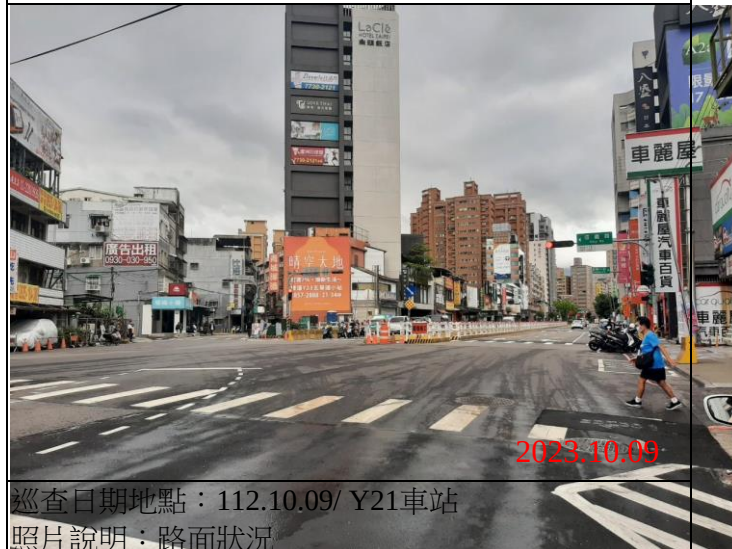
巡查日期地點：112.10.09/ Y21車站  
照片說明：路面狀況

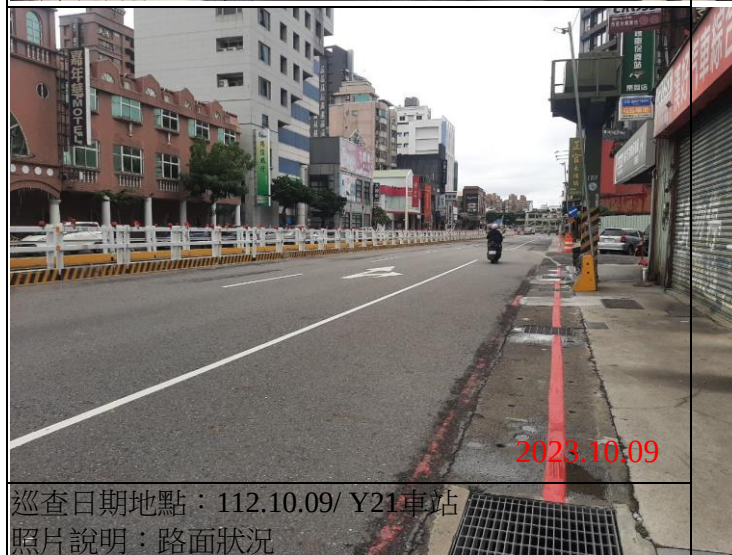
巡查日期地點：112.10.09/ Y21車站  
照片說明：路面狀況

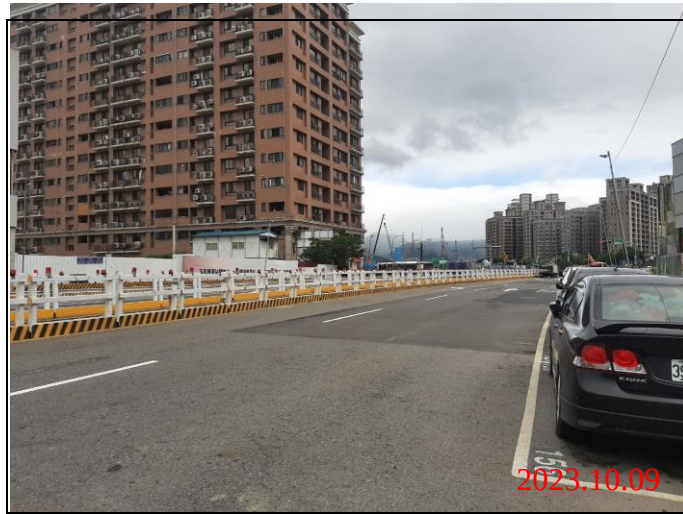
巡查日期地點：112.10.09/ Y22車站  
照片說明：路面狀況

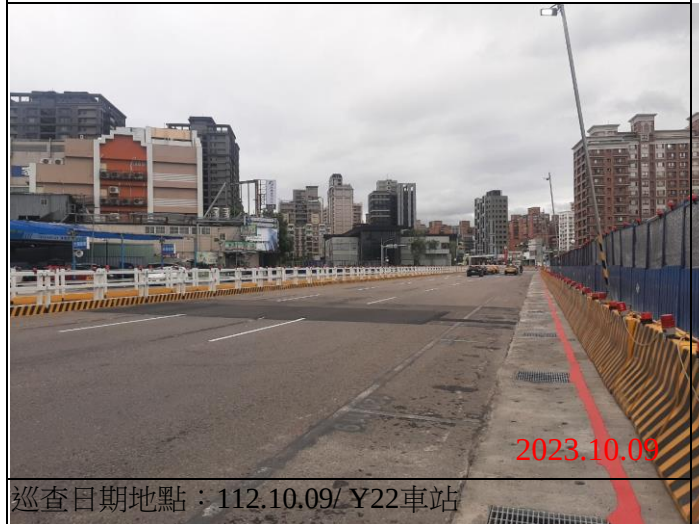
巡查日期地點：112.10.09/ Y22車站  
照片說明：路面狀況

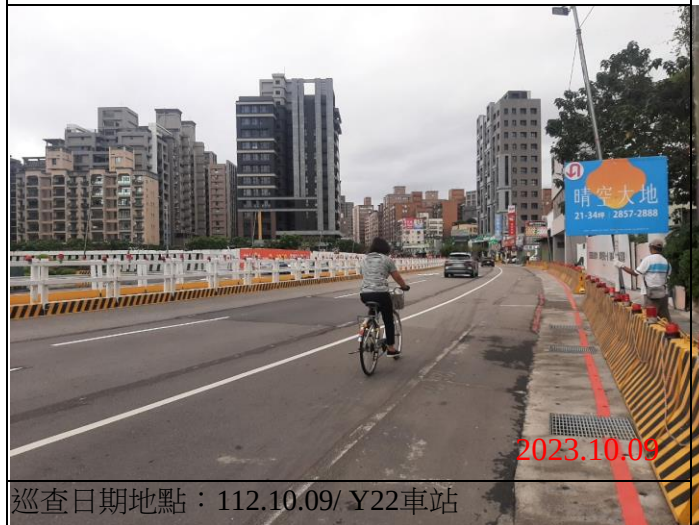
巡查日期地點：112.10.09/ Y22車站  
照片說明：路面狀況

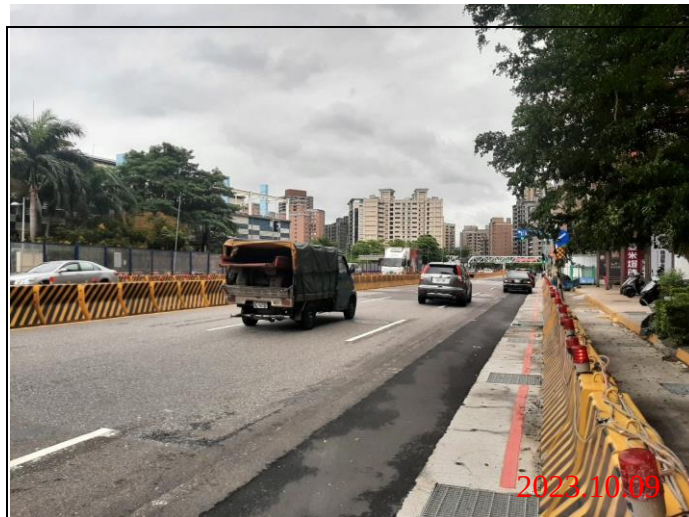
| 時段 | 號誌 | 標誌 | 標線 | 警示燈<br>(爆閃) | 帆布圍籬 | 籬外施工<br>(外單位) | 時間、位置、坑洞修補改正措施 |
|---|---|---|---|---|---|---|---|
| 上午 | 10:00 | 6P2 標全線狀況正常 | | | | 10:00 | Y23 站周邊道路龜裂 |
| 下午 | 16:00 | 6P2 標全線狀況良好<br>籬外施工項目已結束 | | | | 16:00 | Y23 站周邊道路路面龜裂 |

巡查日期地點：112.10.09/ Y23車站  
照片說明：路面狀況

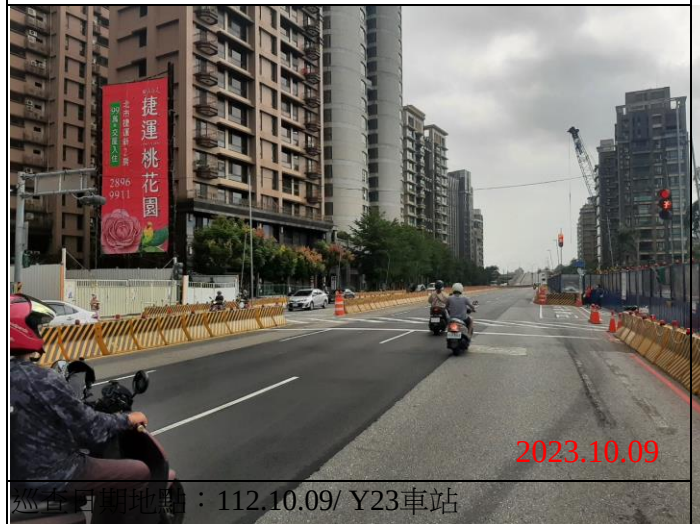
巡查日期地點：112.10.09/ Y23車站  
照片說明：路面狀況

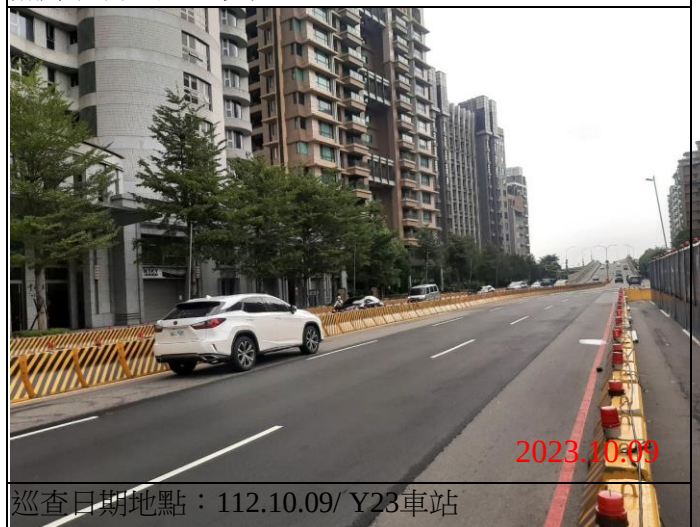
巡查日期地點：112.10.09/ Y23車站  
照片說明：路面狀況

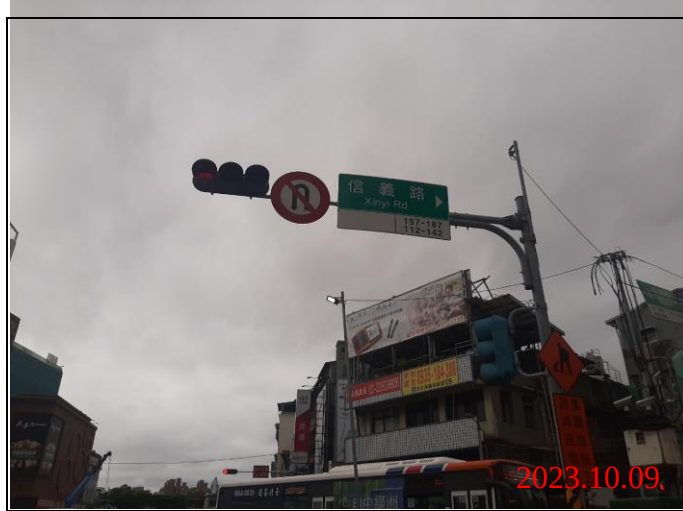
巡查日期地點：112.10.09/ Y21車站

照片說明：牌面設置狀況

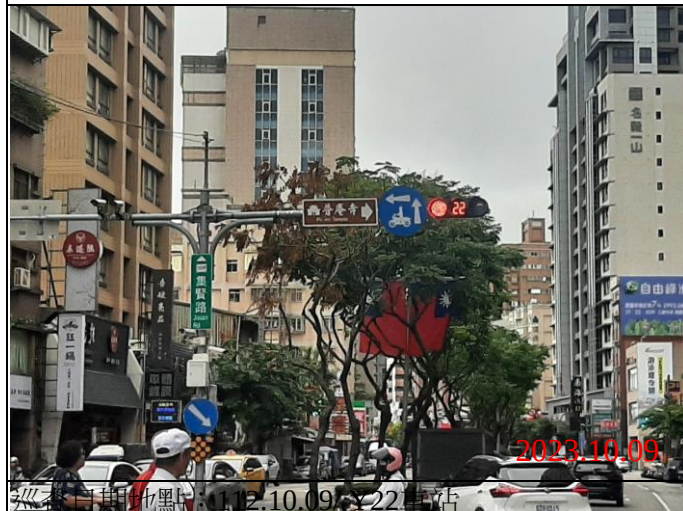
巡查日期地點：112.10.09/ Y22車站

照片說明：牌面設置狀況

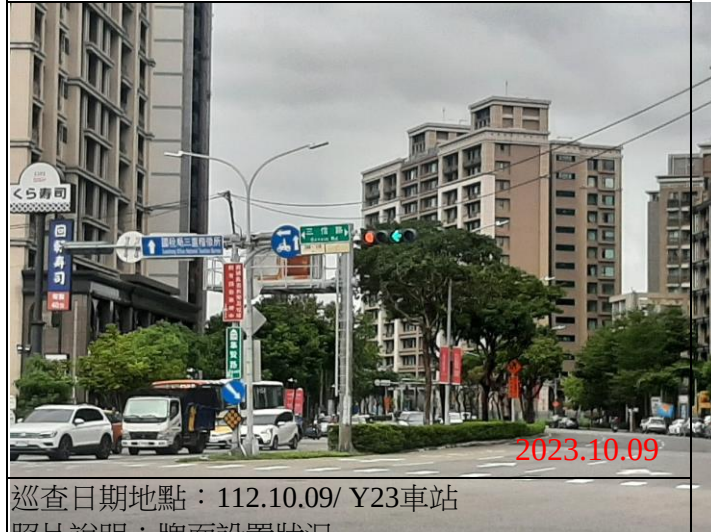
巡查日期地點：112.10.09/ Y23車站

照片說明：牌面設置狀況
