# 環狀線北環段Y20(不含)~Y23(含)土建及水電環控區段標工程

日期：112年10月5日

## 環狀線CF680B區段標道路巡查照片

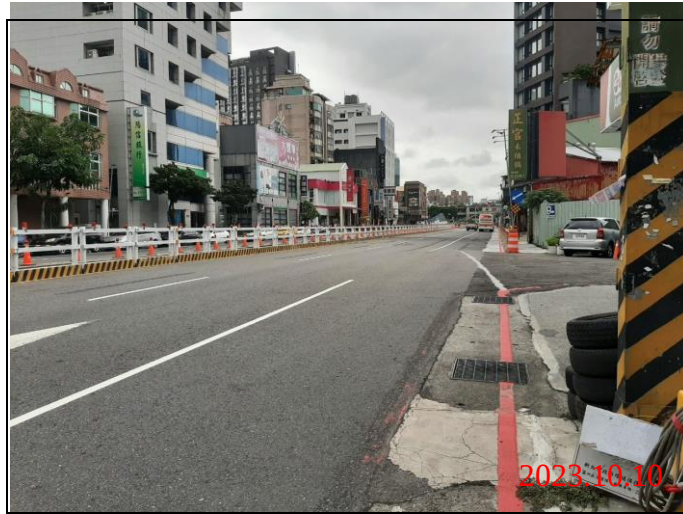
巡查日期地點：112.10.10/ Y21車站  
照片說明：路面狀況

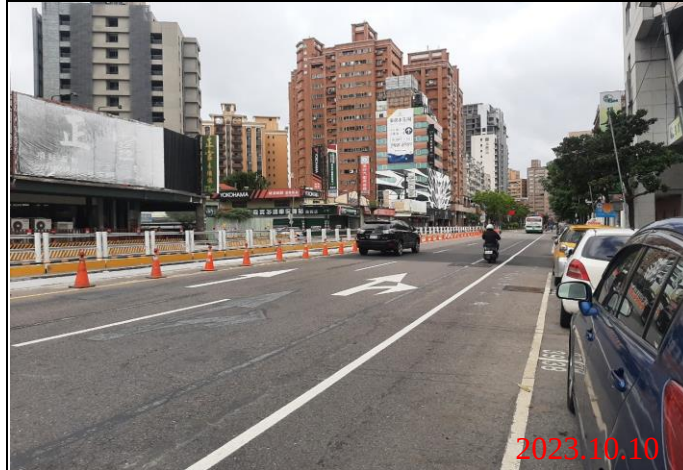
巡查日期地點：112.10.10/ Y21車站  
照片說明：路面狀況

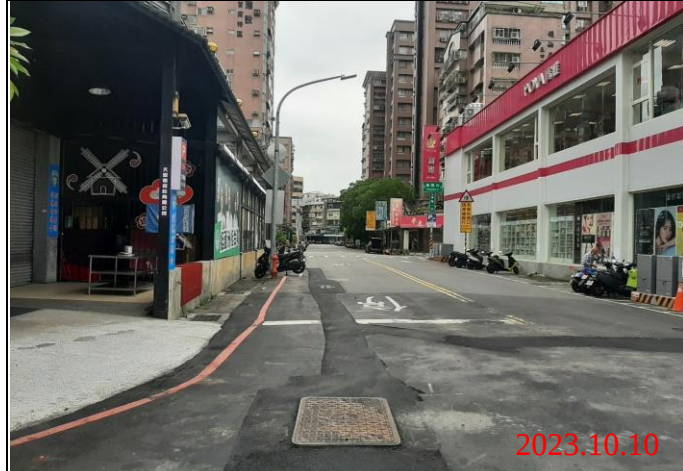
巡查日期地點：112.10.10/ Y21車站  
照片說明：路面狀況

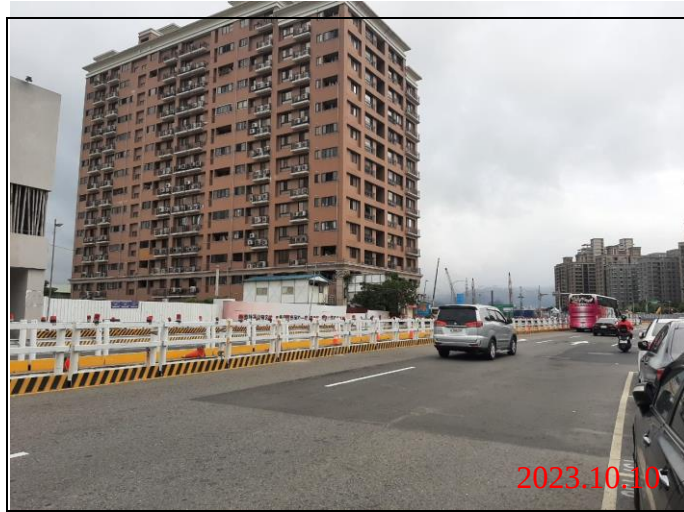
巡查日期地點：112.10.10/ Y22車站  
照片說明：路面狀況

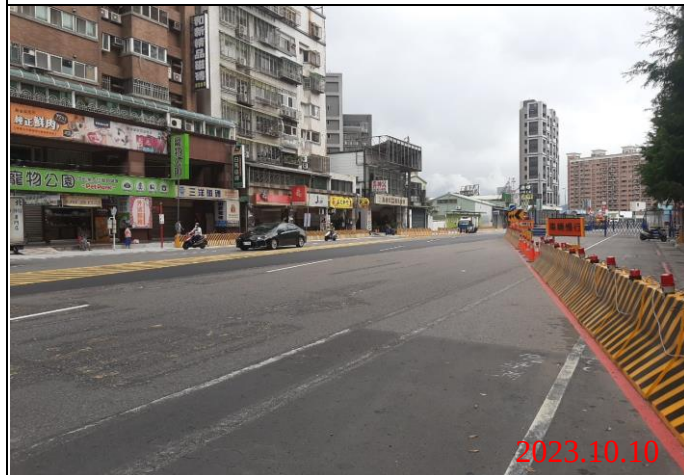
巡查日期地點：112.10.10/ Y22車站  
照片說明：路面狀況

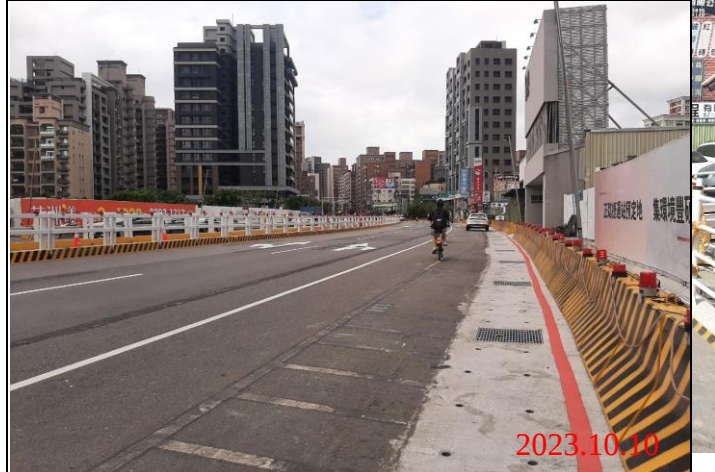
巡查日期地點：112.10.10/ Y22車站  
照片說明：路面狀況

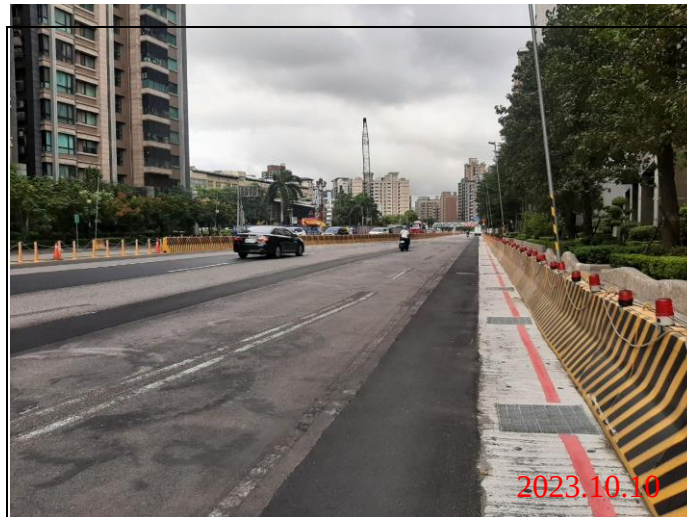
巡查日期地點：112.10.10/ Y23車站  
照片說明：路面狀況

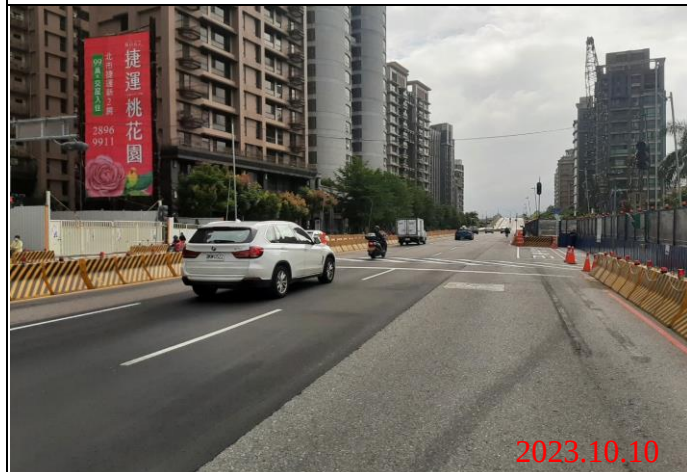
巡查日期地點：112.10.10/ Y23車站  
照片說明：路面狀況

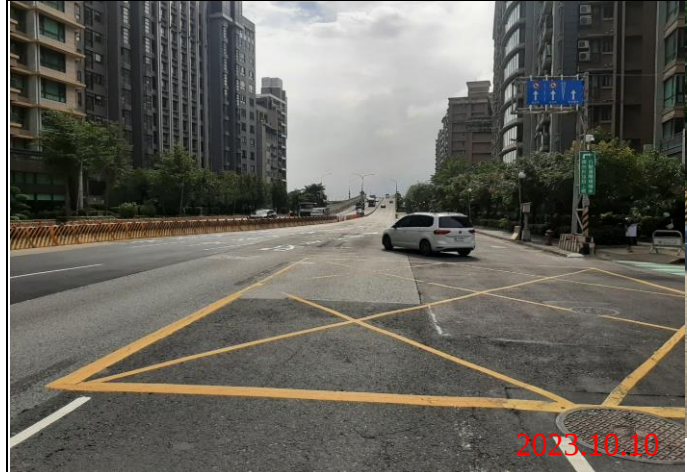
巡查日期地點：112.10.10/ Y23車站  
照片說明：路面狀況

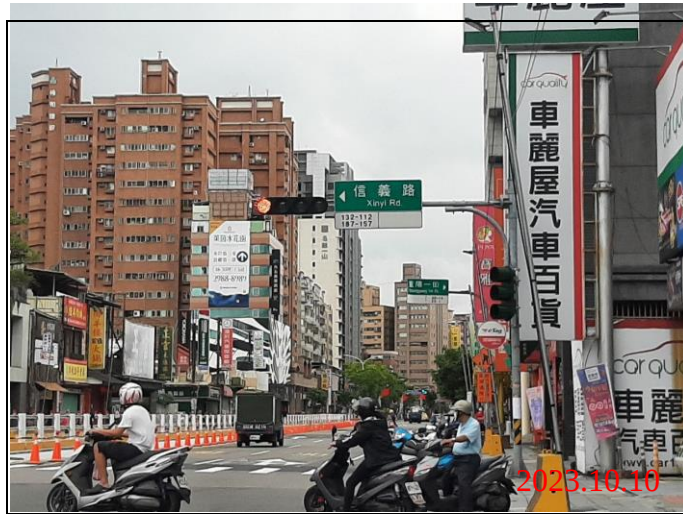
巡查日期地點：112.10.10/ Y21車站

照片說明：牌面設置狀況

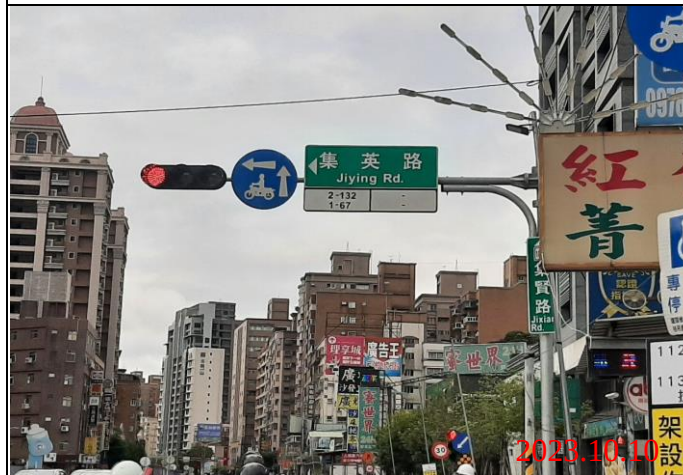
巡查日期地點：112.10.10/ Y22車站

照片說明：牌面設置狀況

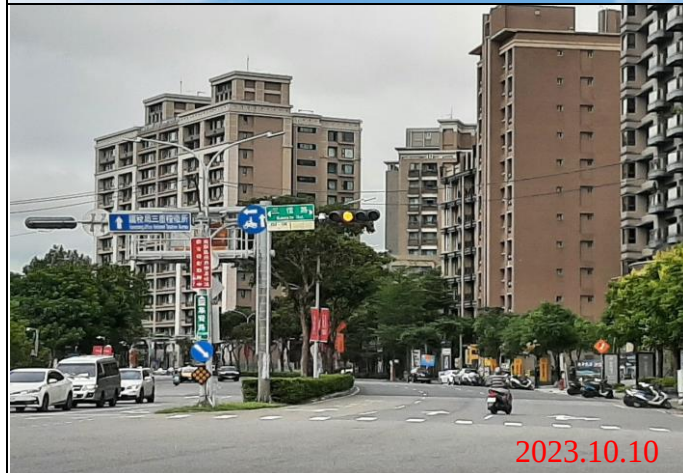
巡查日期地點：112.10.10/ Y23車站

照片說明：牌面設置狀況
