# 環狀線北環段Y20(不含)~Y23(含)土建及水電環控區段標工程

日期: 112年10月11日

## 環狀線CF680B區段標道路巡查照片

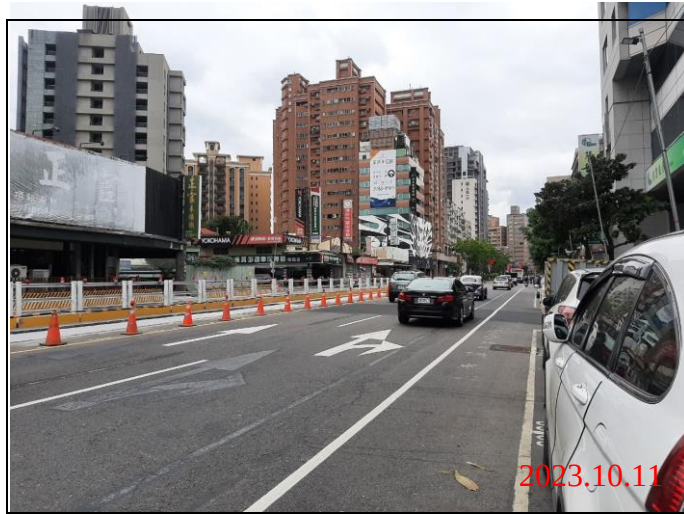
巡查日期地點：112.10.11/ Y21車站  
照片說明：路面狀況

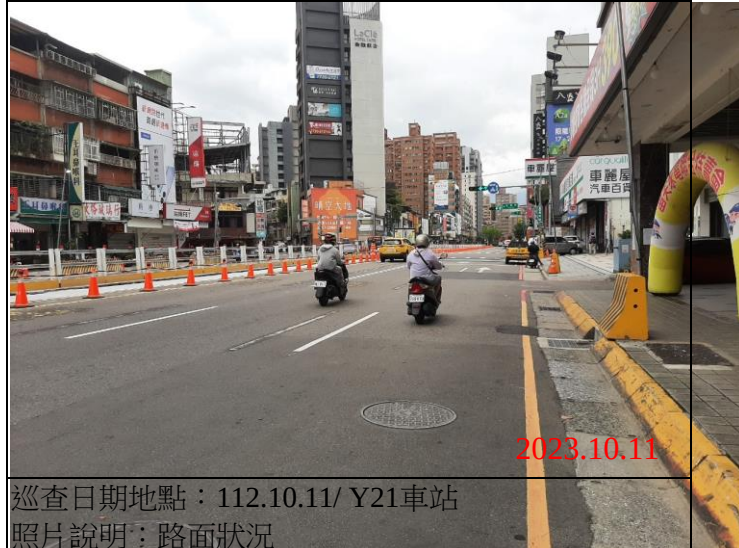
巡查日期地點：112.10.11/ Y21車站  
照片說明：路面狀況

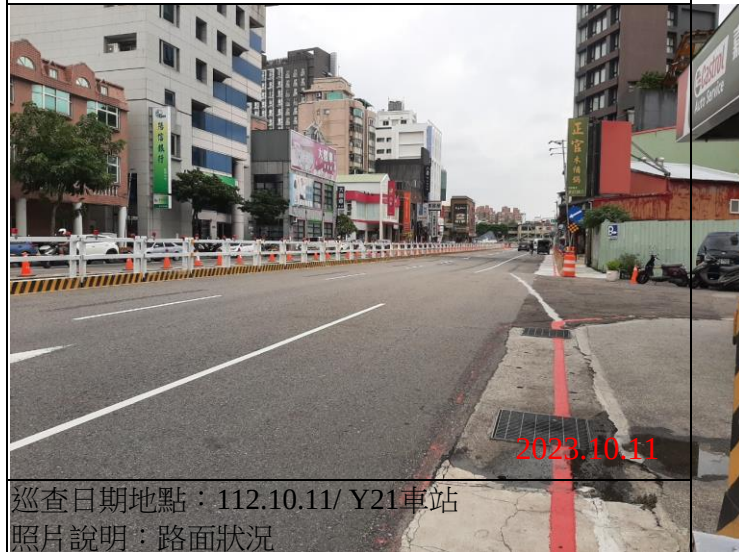
巡查日期地點：112.10.11/ Y21車站  
照片說明：路面狀況

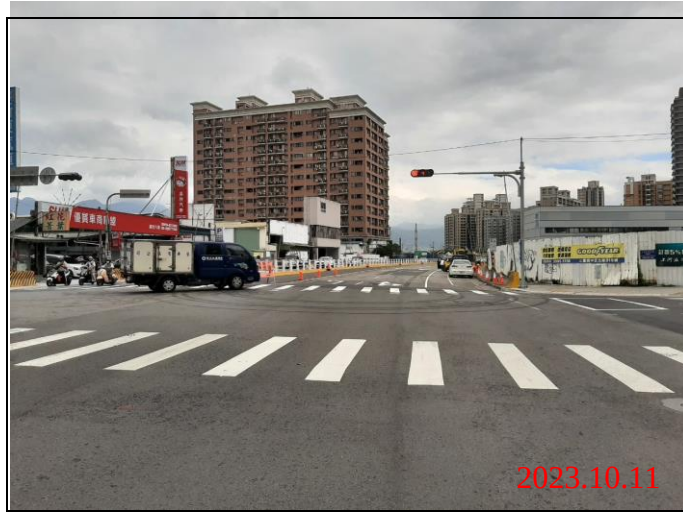
巡查日期地點：112.10.11/ Y22車站  
照片說明：路面狀況

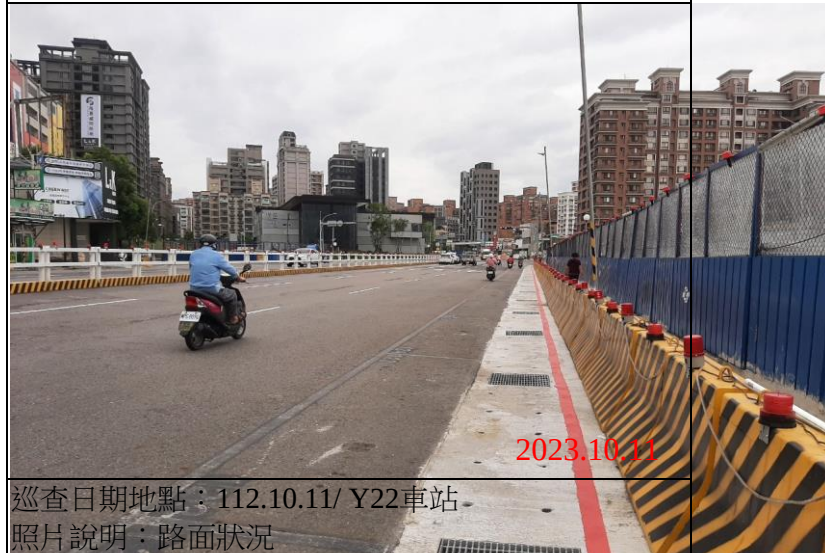
巡查日期地點：112.10.11/ Y22車站  
照片說明：路面狀況

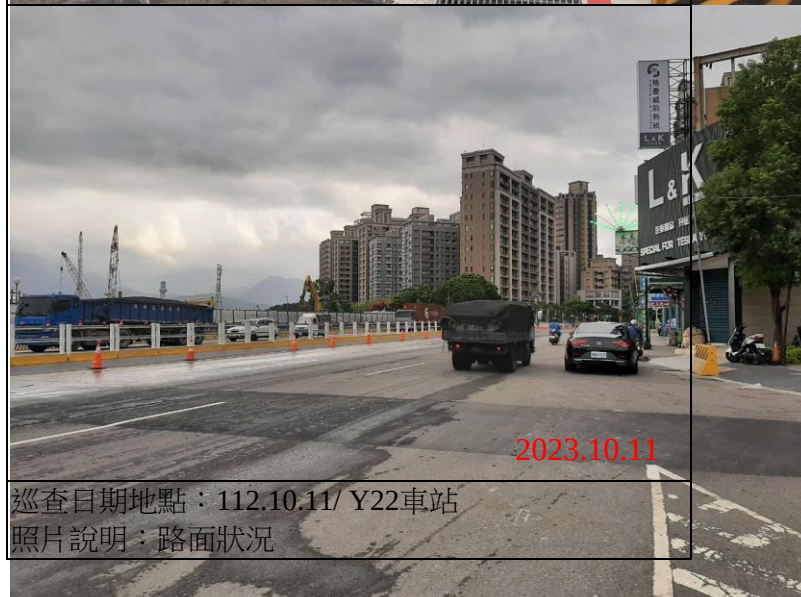
巡查日期地點：112.10.11/ Y22車站  
照片說明：路面狀況

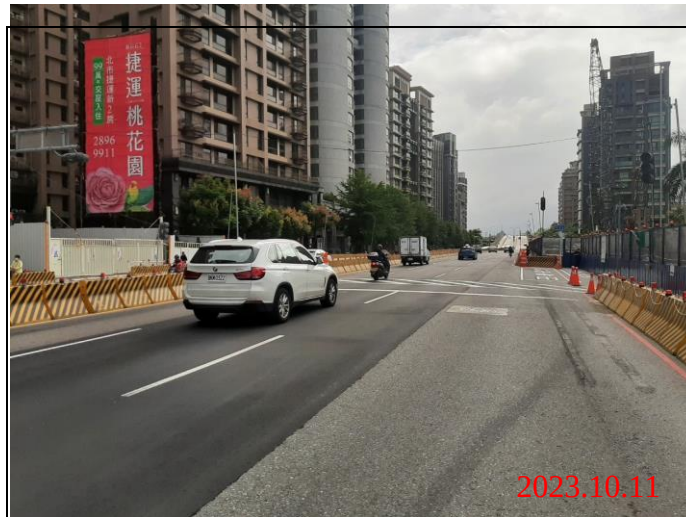
巡查日期地點：112.10.11/ Y23車站  
照片說明：路面狀況

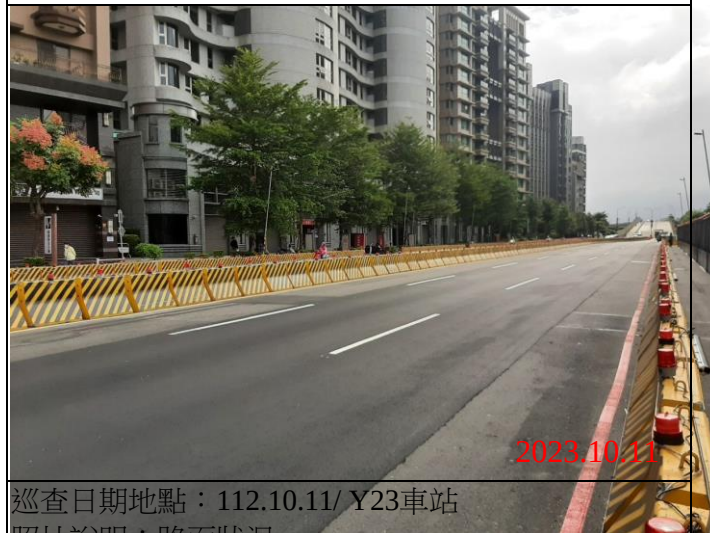
巡查日期地點：112.10.11/ Y23車站  
照片說明：路面狀況

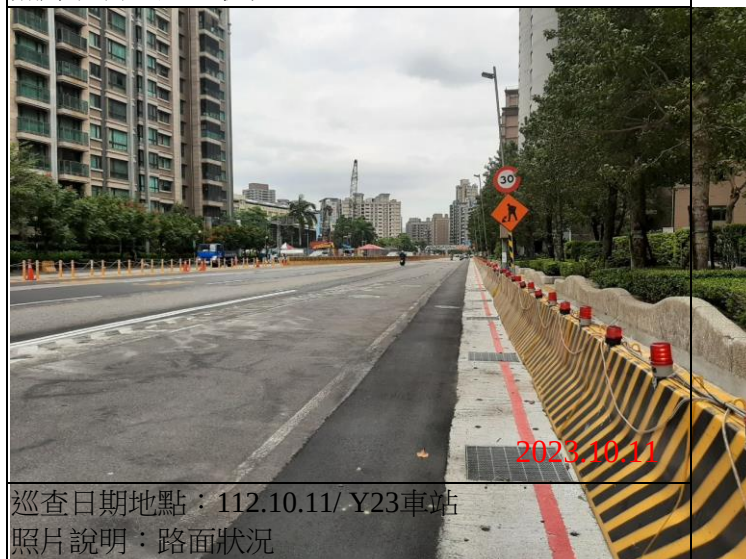
巡查日期地點：112.10.11/ Y23車站  
照片說明：路面狀況

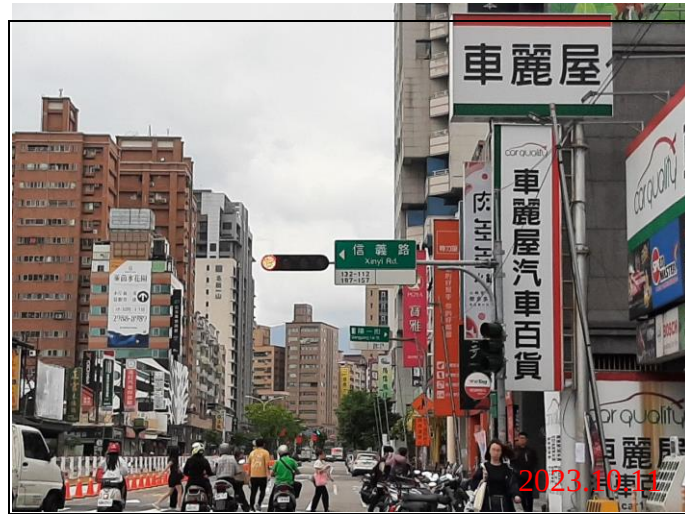
巡查日期地點：112.10.11/ Y21車站

照片說明：牌面設置狀況

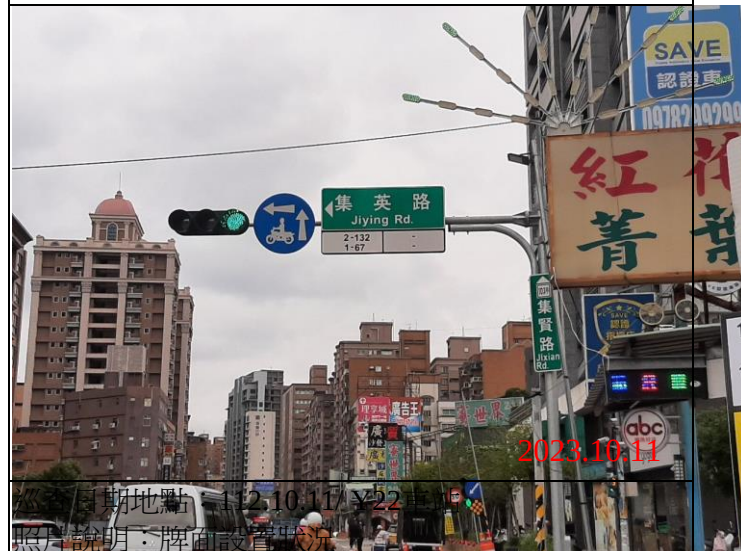
巡查日期地點：112.10.11/ Y22車站

照片說明：牌面設置狀況

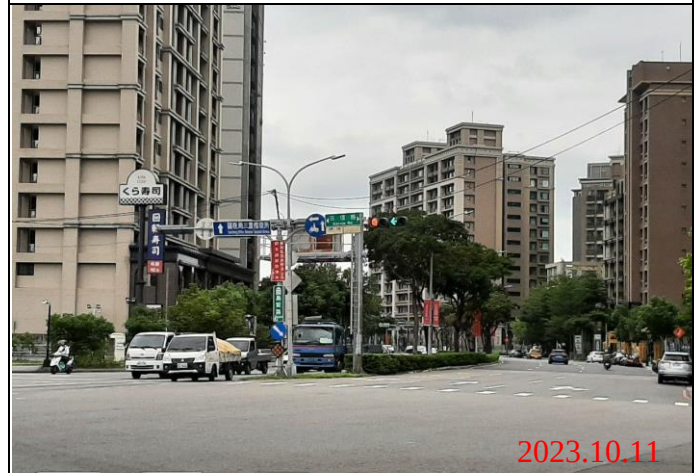
巡查日期地點：112.10.11/ Y23車站

照片說明：牌面設置狀況

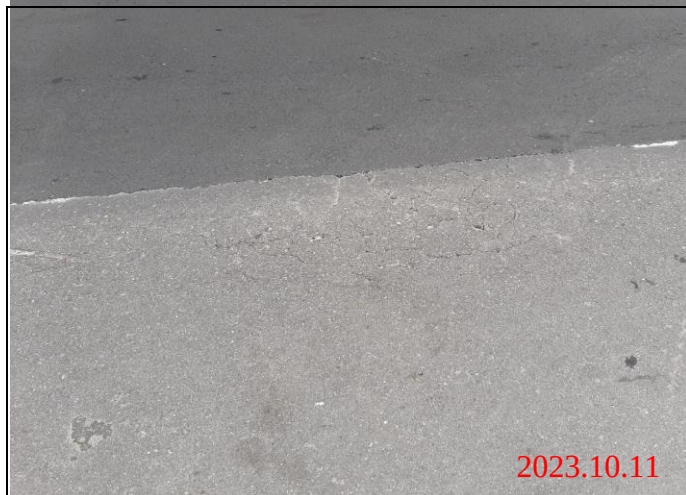
| 時段 | 號誌 | 標誌 | 標線 | 警示燈<br>(爆閃) | 帆布圍籬 | 籬外施工<br>(外單位) | 時間、位置、坑洞修補改正措施 |
|---|---|---|---|---|---|---|---|
| 上午 | 10:00 | 682標全線狀況良好 | | | | | 10:00<br>Y23站周邊路面龜裂 |

巡查日期地點：112.10.11/ Y23車站  
照片說明：路面龜裂狀況

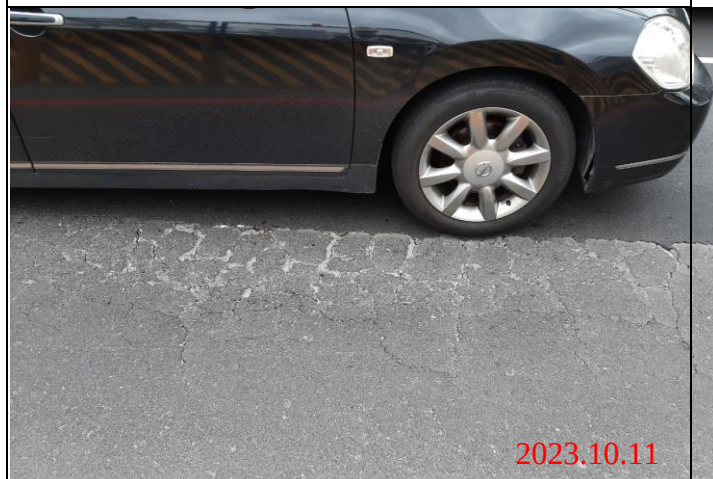
巡查日期地點：112.10.11/ Y23車站  
照片說明：路面龜裂狀況

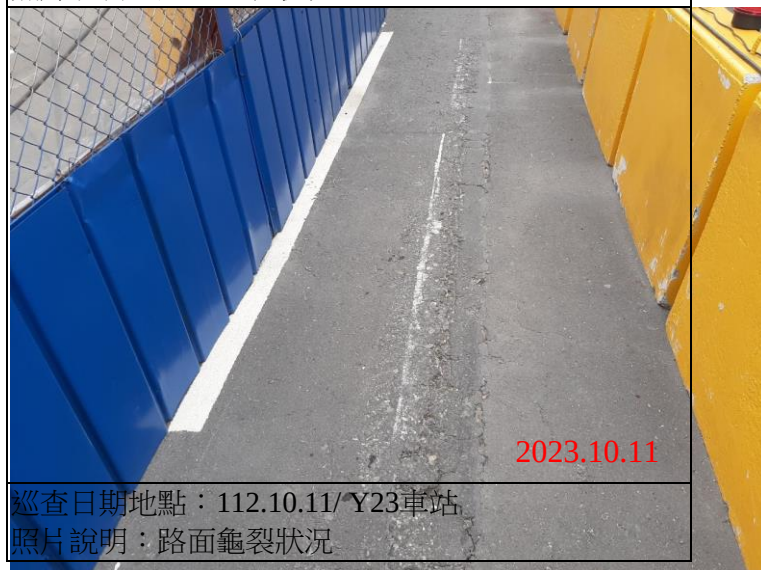
巡查日期地點：112.10.11/ Y23車站  
照片說明：路面龜裂狀況

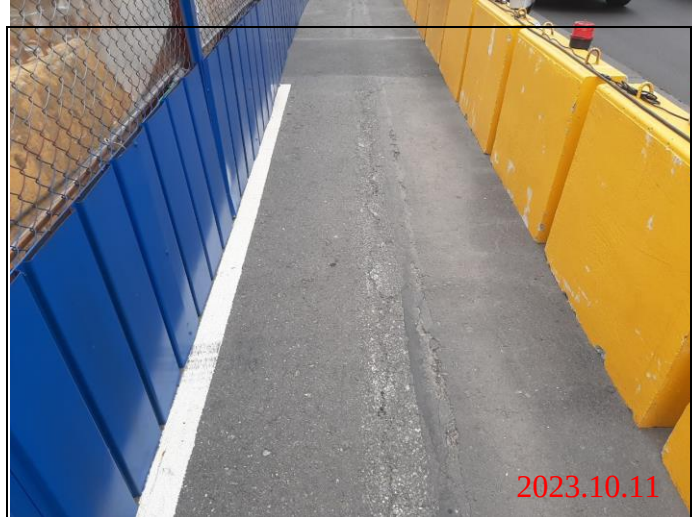
巡查日期地點：112.10.11/ Y23車站  
照片說明：路面龜裂狀況

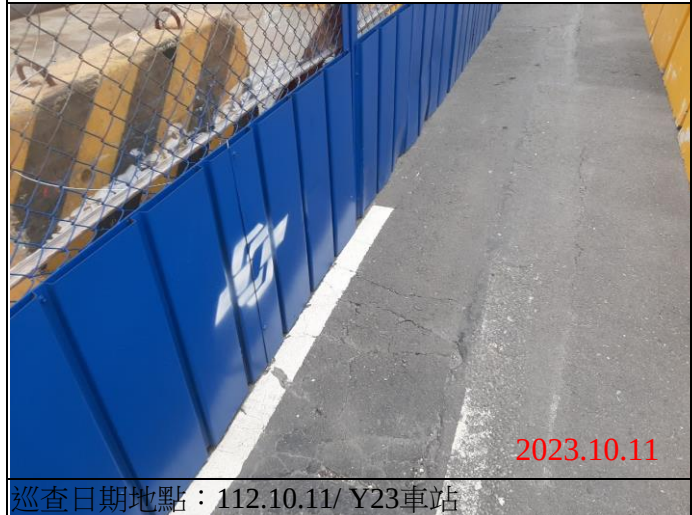
巡查日期地點：112.10.11/ Y23車站  
照片說明：路面龜裂狀況

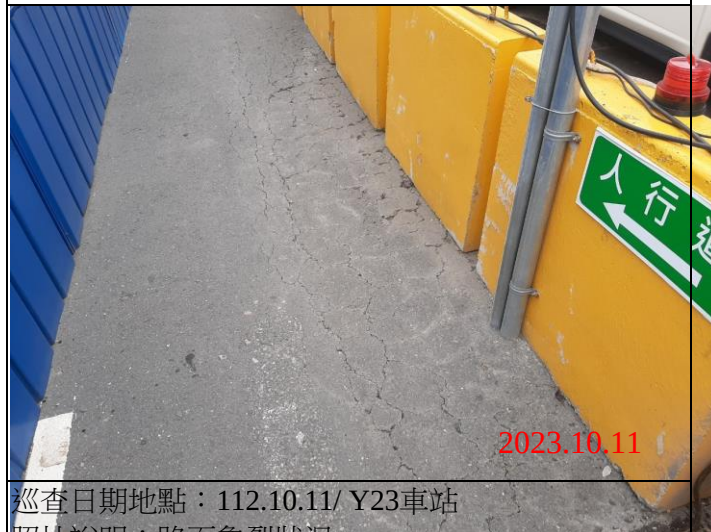
巡查日期地點：112.10.11/ Y23車站  
照片說明：路面龜裂狀況

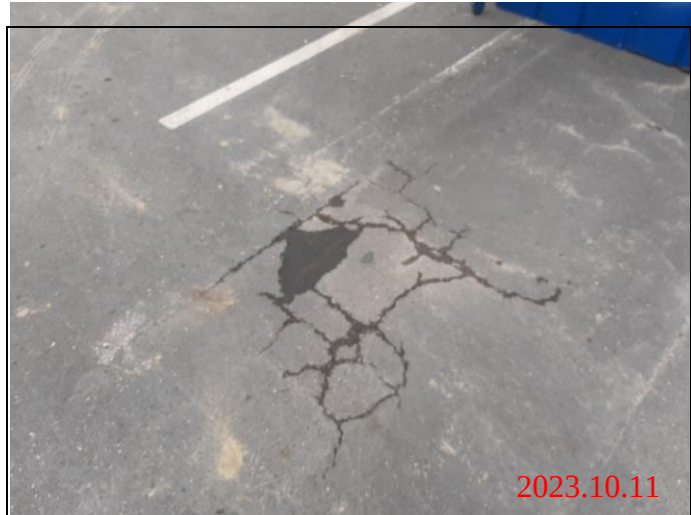
巡查日期地點：112.10.11/ Y23車站

照片說明：路面龜裂狀況

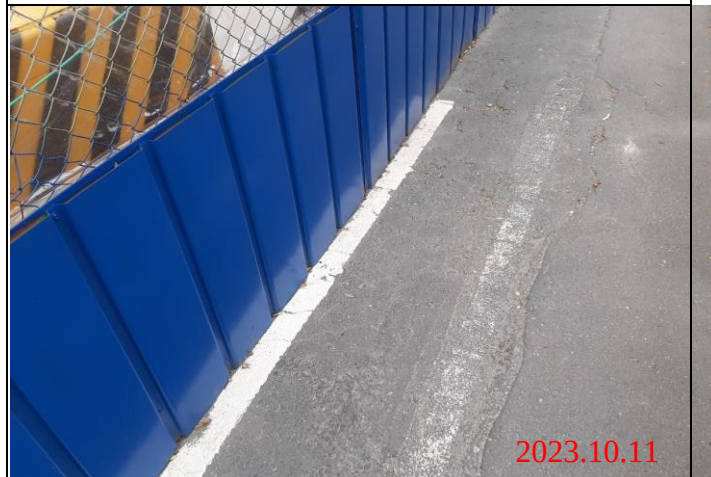
巡查日期地點：112.10.11/ Y23車站

照片說明：路面龜裂狀況

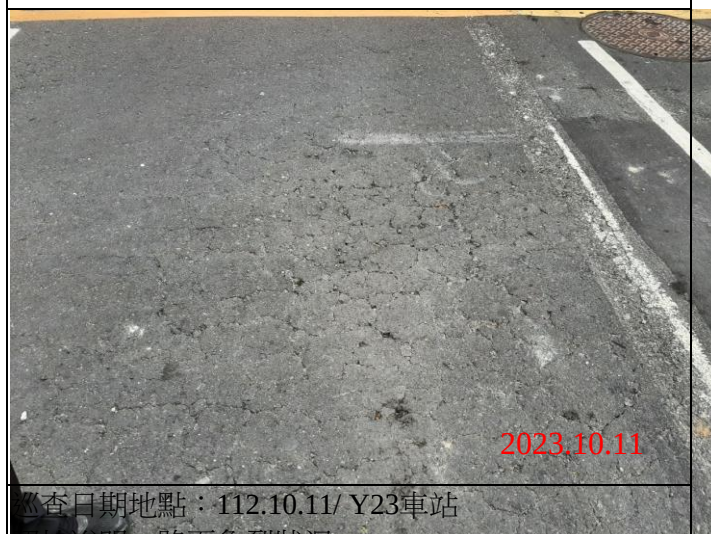
巡查日期地點：112.10.11/ Y23車站

照片說明：路面龜裂狀況
