# 環狀線北環段Y20(不含)~Y23(含)土建及水電環控區段標工程

日期: 112 年 10 月 12 日

## 環狀線CF680B區段標道路巡查照片

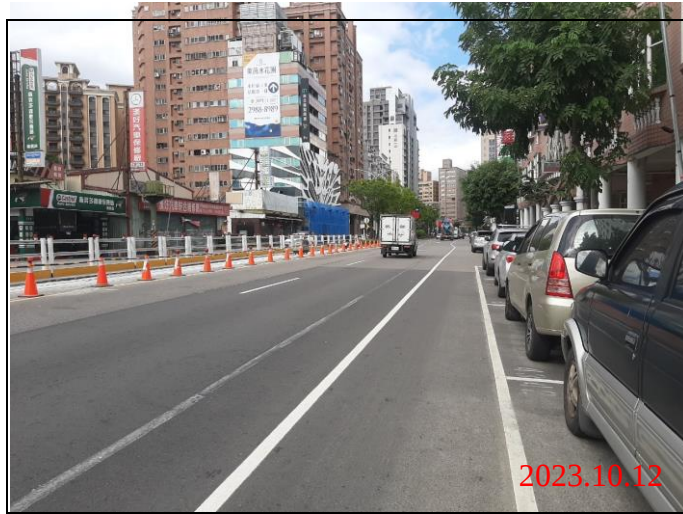
巡查日期地點：112.10.12/ Y21車站  
照片說明：路面狀況

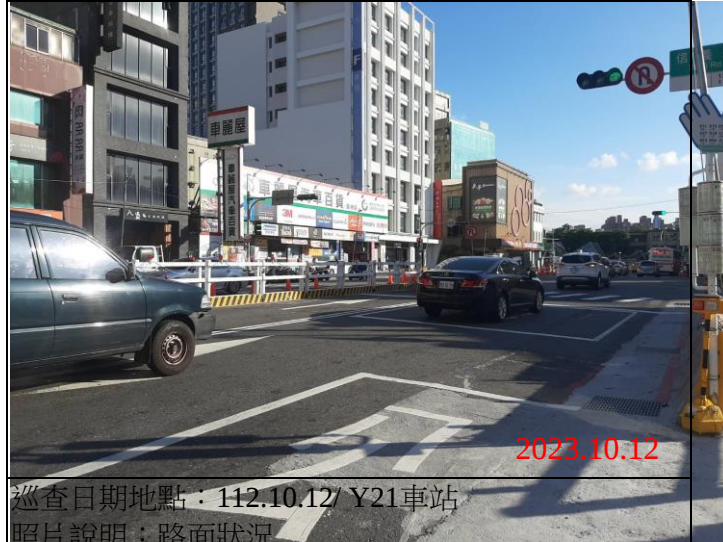
巡查日期地點：112.10.12/ Y21車站  
照片說明：路面狀況

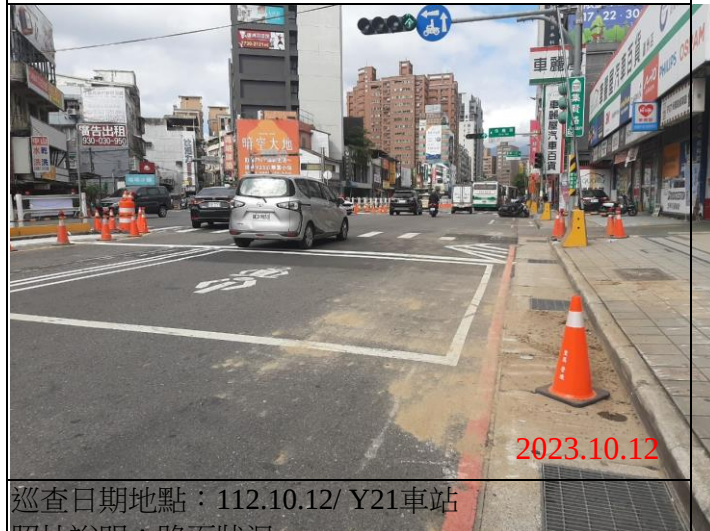
巡查日期地點：112.10.12/ Y21車站  
照片說明：路面狀況

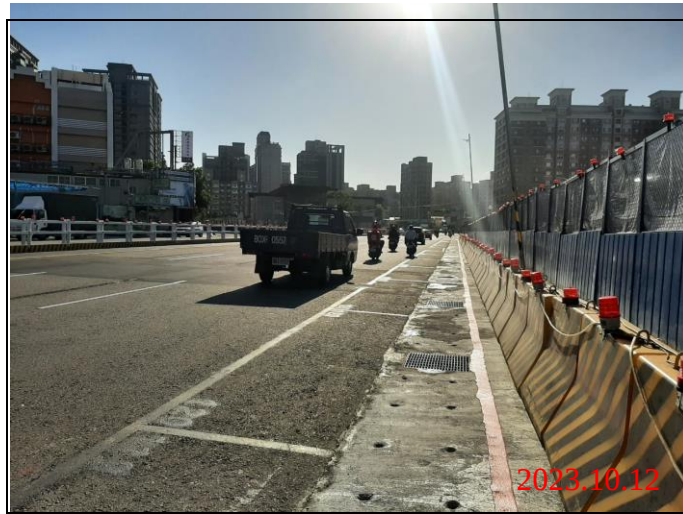
巡查日期地點：112.10.12/ Y22車站  
照片說明：路面狀況

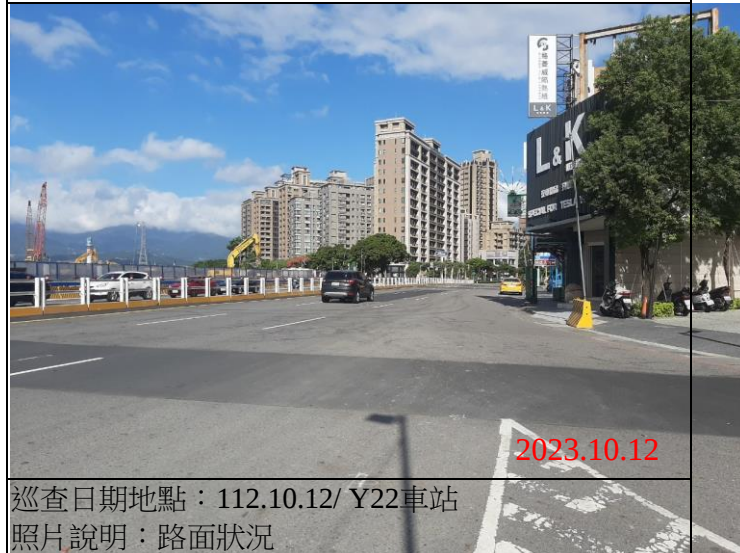
巡查日期地點：112.10.12/ Y22車站  
照片說明：路面狀況

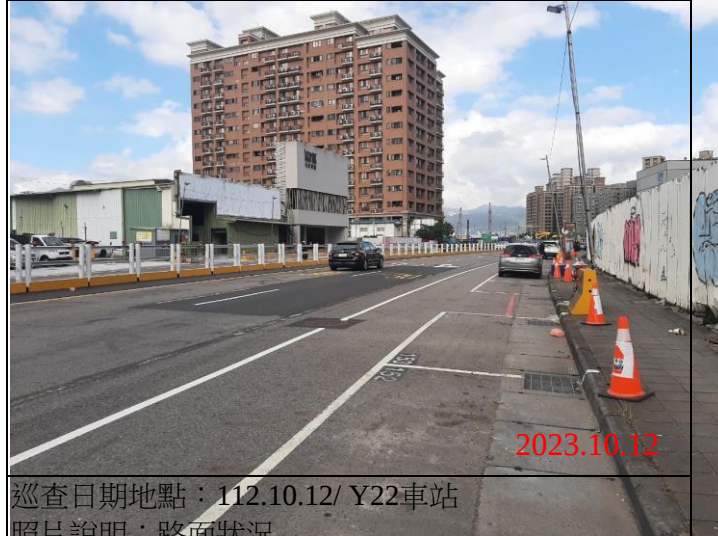
巡查日期地點：112.10.12/ Y22車站  
照片說明：路面狀況

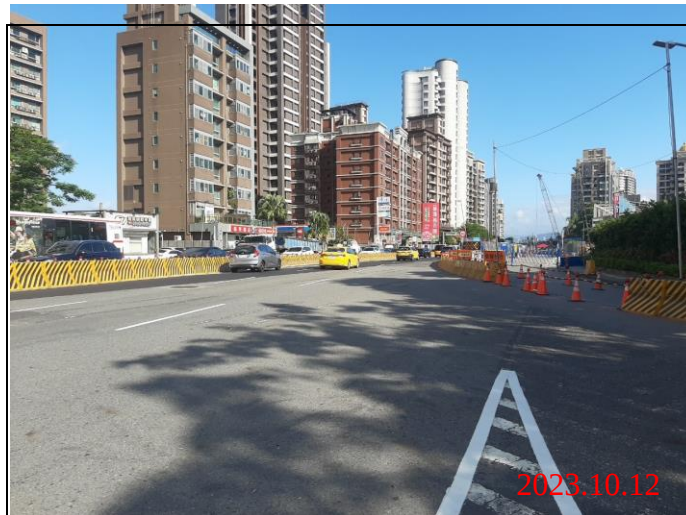
| 時段 | 號誌 | 標誌 | 標線 | 警示燈<br>(爆閃) | 帆布圍籬 | 籬外施工<br>(外單位) | 時間、位置、坑洞修補改正措施 |
|---|---|---|---|---|---|---|---|
| 上午 | 10:00 | 682 標全線狀況良好 | | | | | 10:00<br>Y23 站周邊道路路面龜裂 |

巡查日期地點：112.10.12/ Y23車站  
照片說明：路面狀況

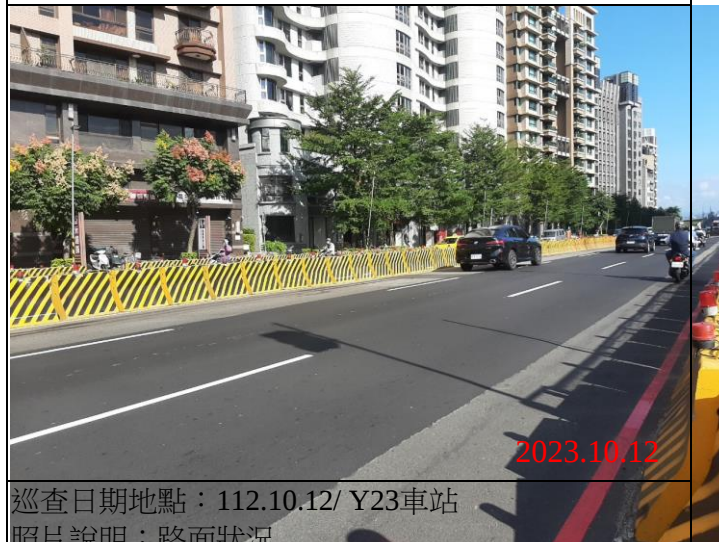
巡查日期地點：112.10.12/ Y23車站  
照片說明：路面狀況

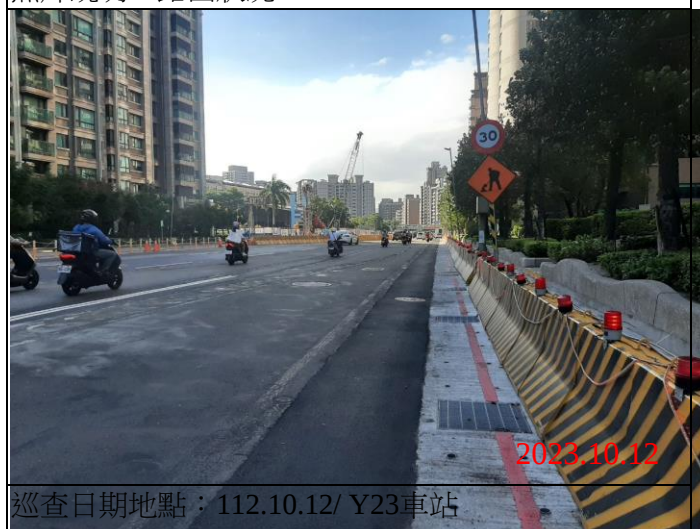
巡查日期地點：112.10.12/ Y23車站  
照片說明：路面狀況

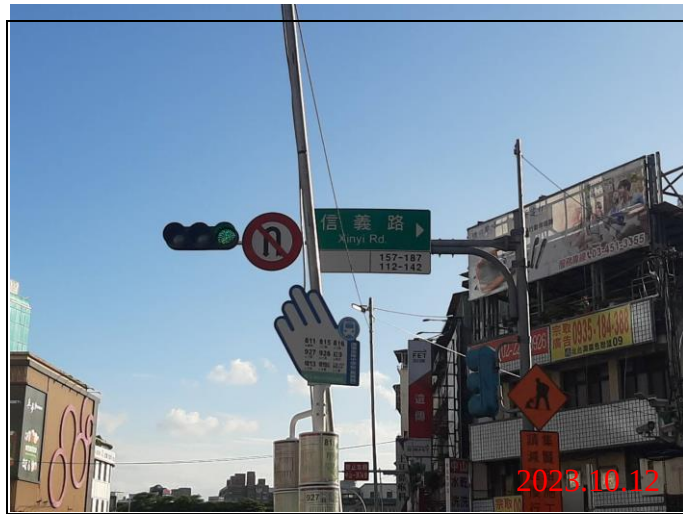
巡查日期地點：112.10.12/ Y21車站

照片說明：牌面設置狀況

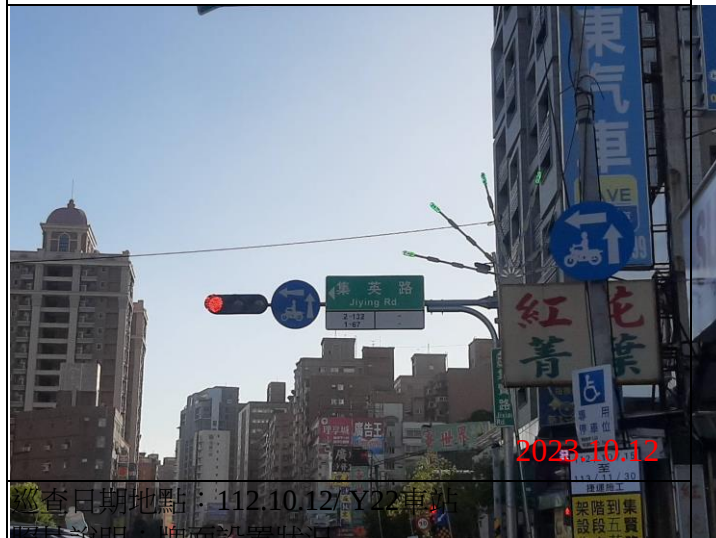
巡查日期地點：112.10.12/ Y22車站

照片說明：牌面設置狀況

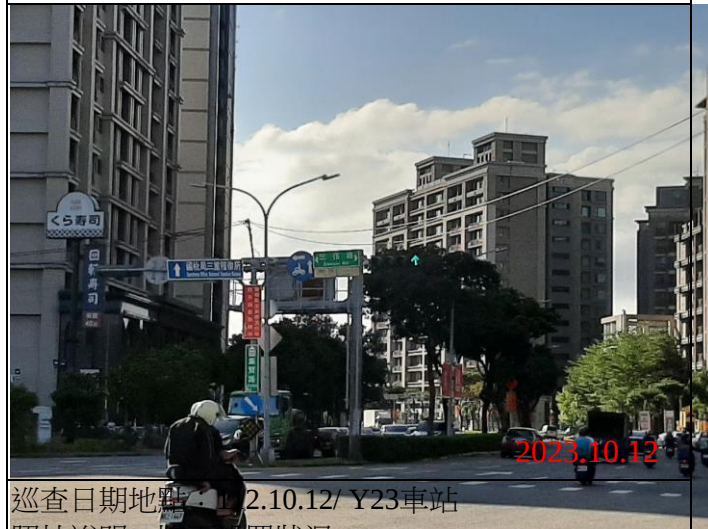
巡查日期地點：112.10.12/ Y23車站

照片說明：牌面設置狀況
