# 環狀線北環段Y20(不含)~Y23(含)土建及水電環控區段標工程

日期: 112 年 10 月 13 日

## 環狀線CF680B區段標道路巡查照片

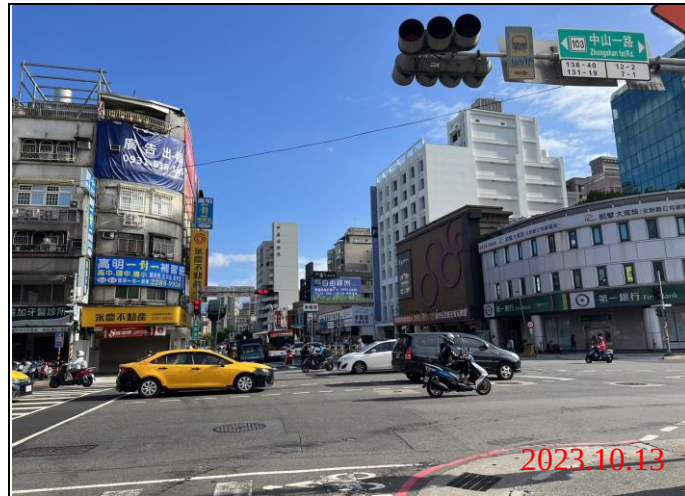
巡查日期地點：112.10.13/ Y21車站  
照片說明：路面狀況

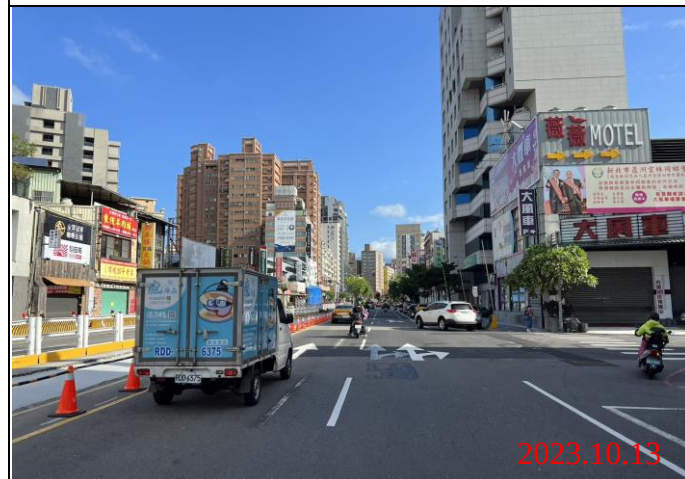
巡查日期地點：112.10.13/ Y21車站  
照片說明：路面狀況

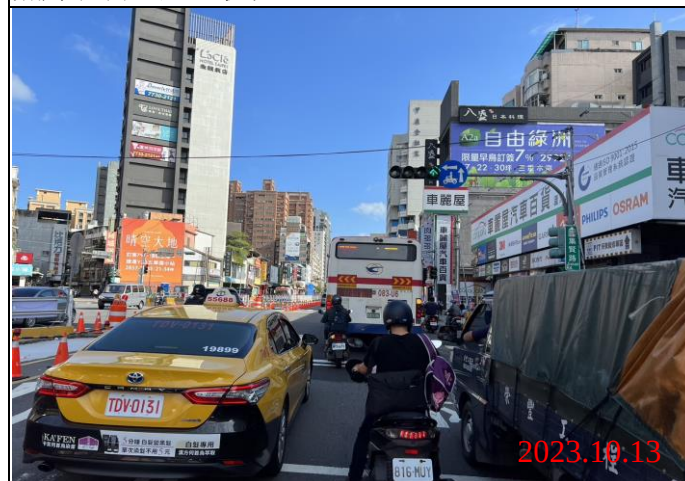
巡查日期地點：112.10.13/ Y21車站  
照片說明：路面狀況

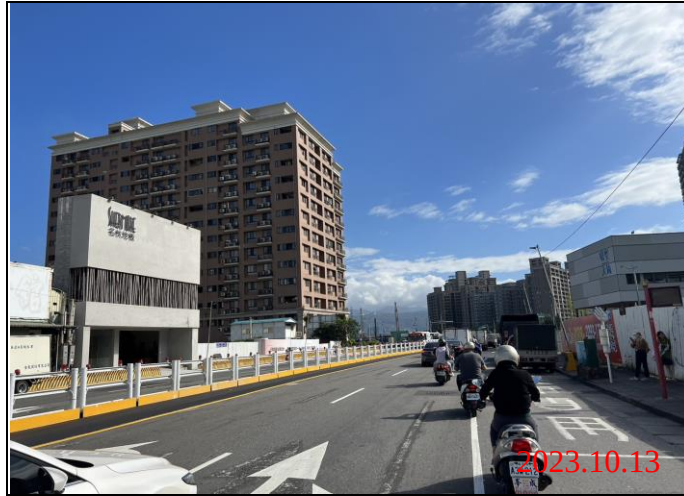
巡查日期地點：112.10.13/ Y22車站  
照片說明：路面狀況

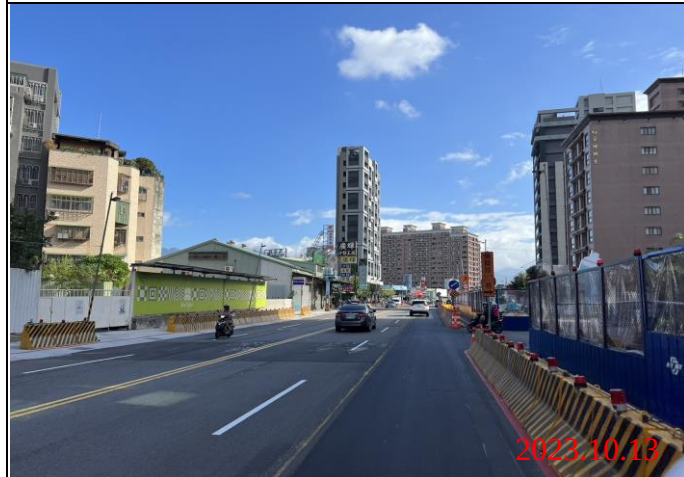
巡查日期地點：112.10.13/ Y22車站  
照片說明：路面狀況

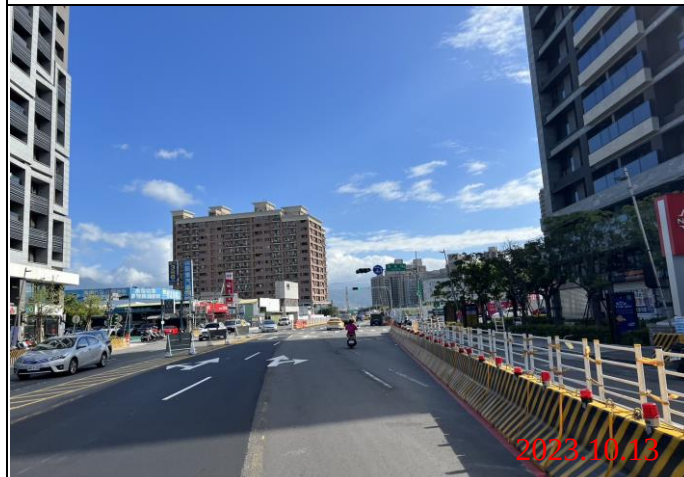
巡查日期地點：112.10.13/ Y22車站  
照片說明：路面狀況

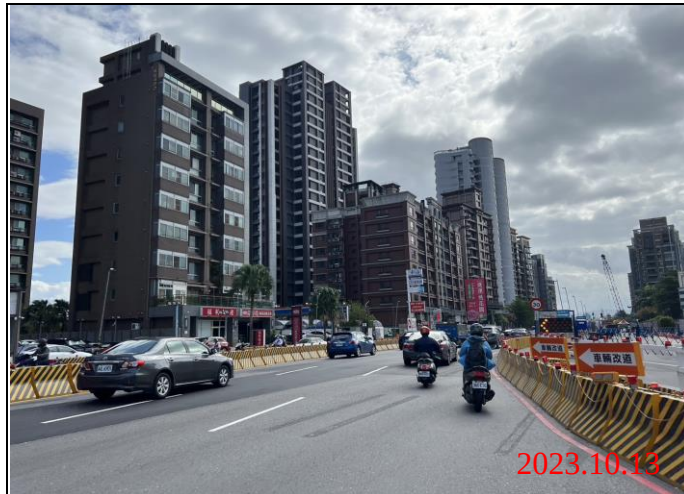
巡查日期地點：112.10.13/ Y23車站  
照片說明：路面狀況

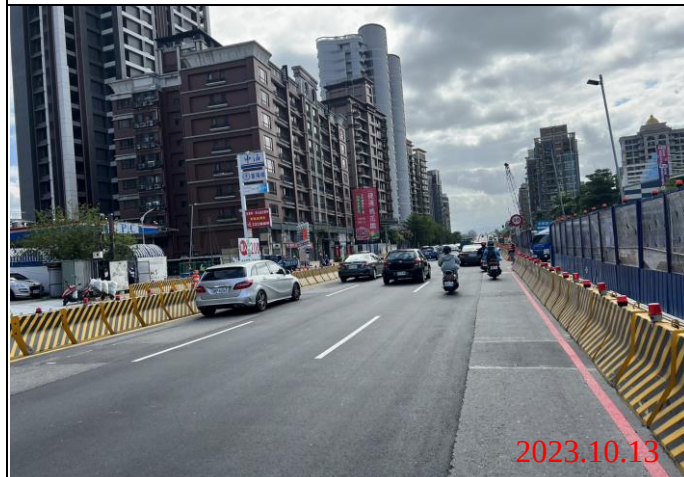
巡查日期地點：112.10.13/ Y23車站  
照片說明：路面狀況

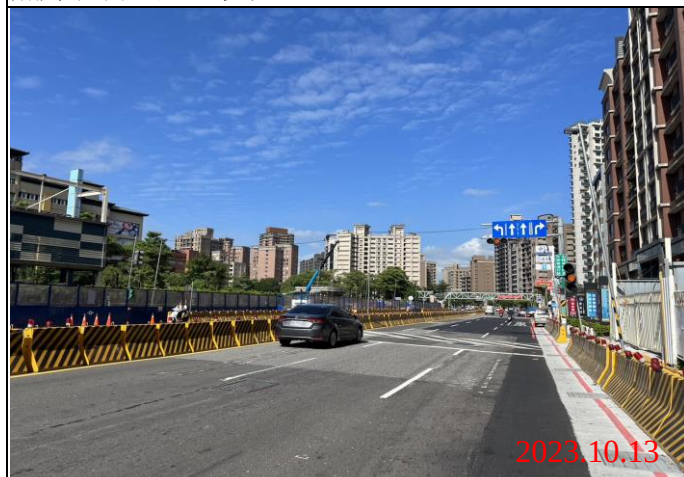
巡查日期地點：112.10.13/ Y23車站  
照片說明：路面狀況

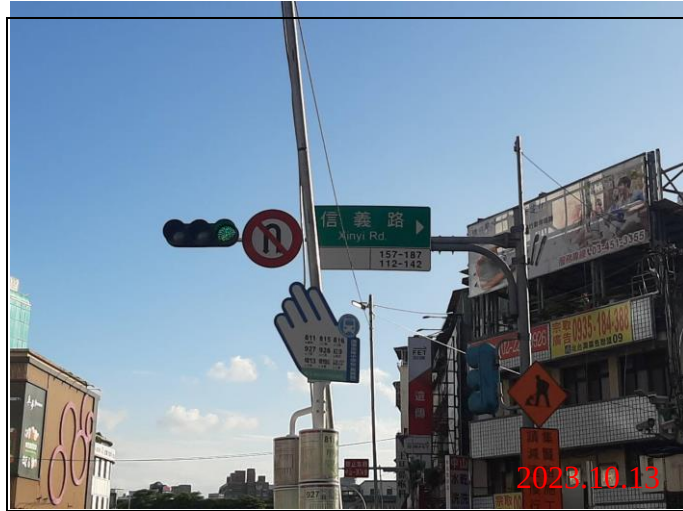
巡查日期地點：112.10.13/ Y21車站

照片說明：牌面設置狀況

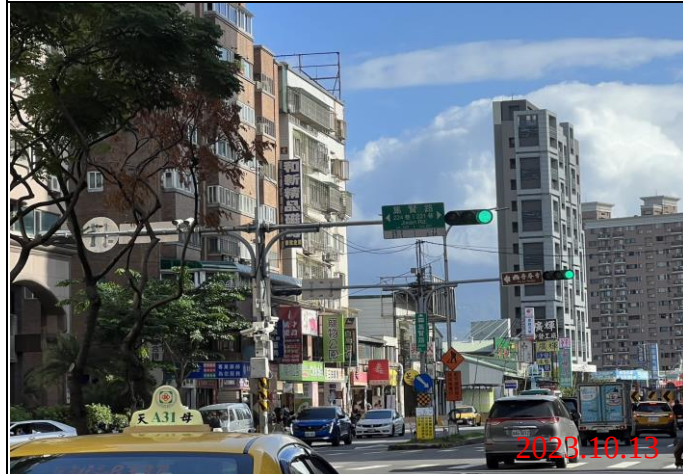
巡查日期地點：112.10.13/ Y22車站

照片說明：牌面設置狀況

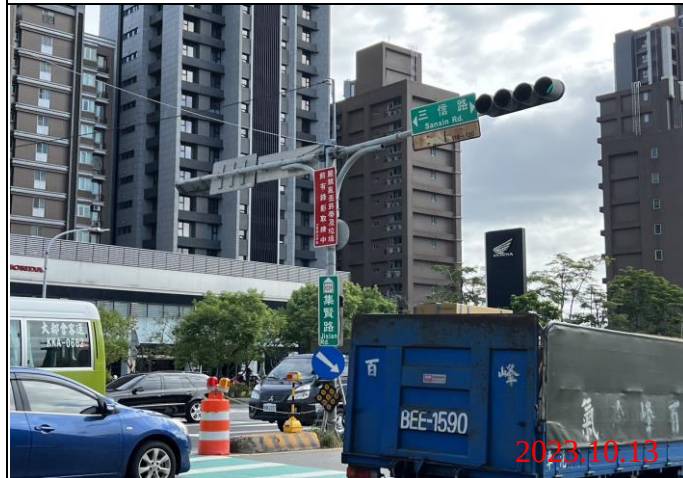
巡查日期地點：112.10.13/ Y23車站

照片說明：牌面設置狀況

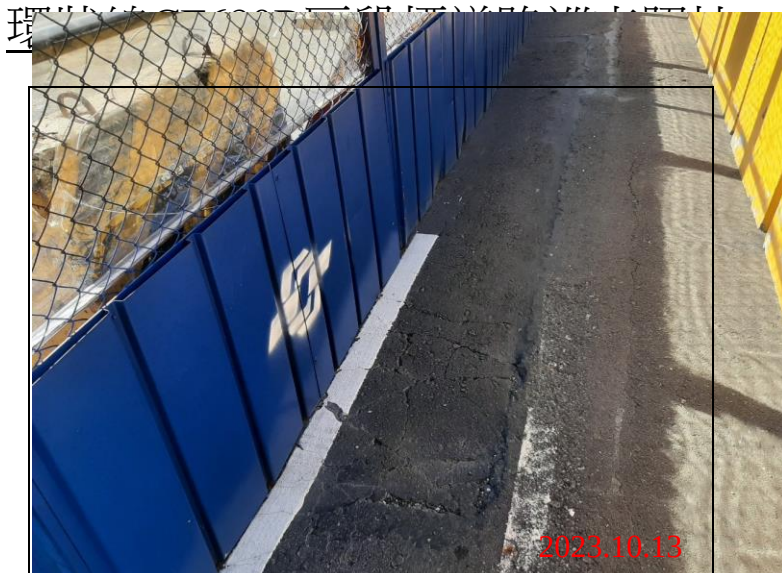
巡查日期地點：112.10.13/ Y23車站  
照片說明：路面龜裂狀況

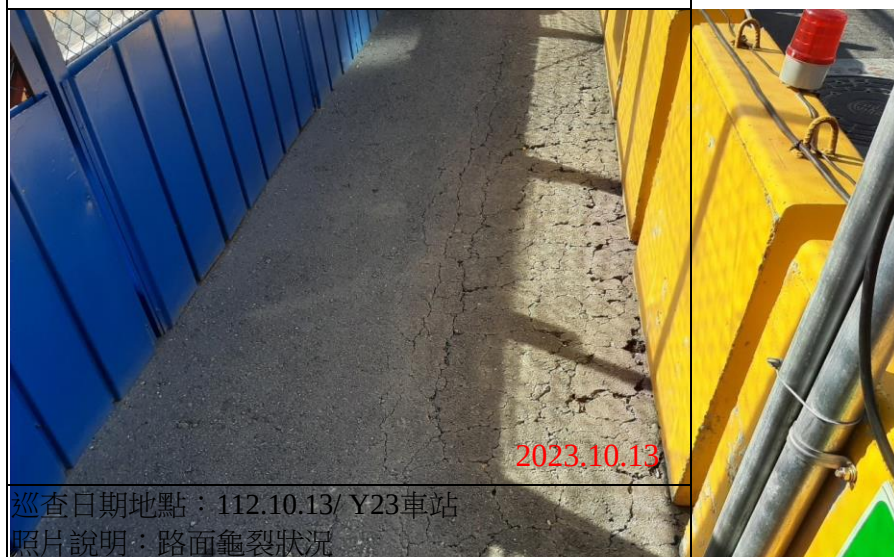
巡查日期地點：112.10.13/ Y23車站  
照片說明：路面龜裂狀況

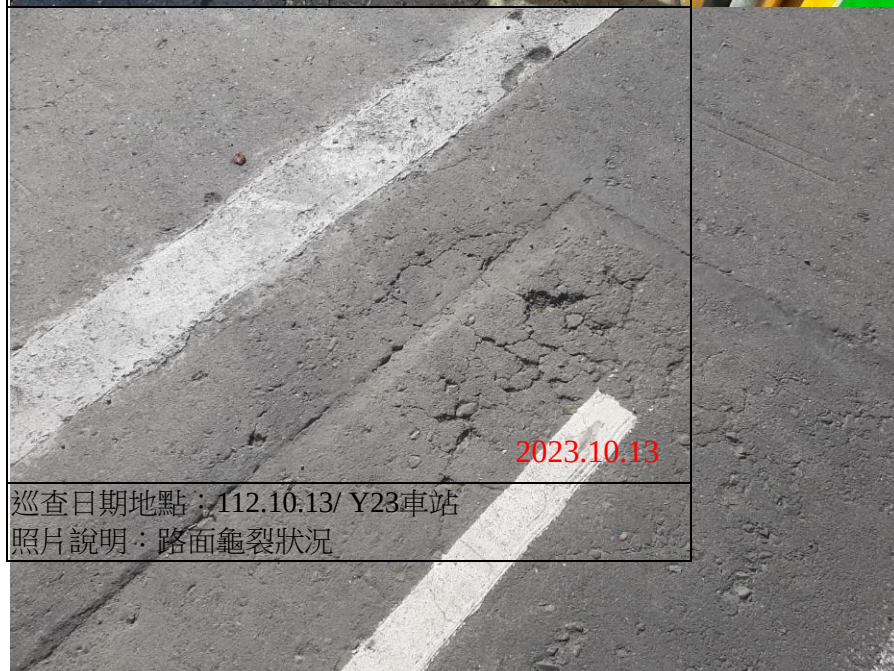
巡查日期地點：112.10.13/ Y23車站  
照片說明：路面龜裂狀況

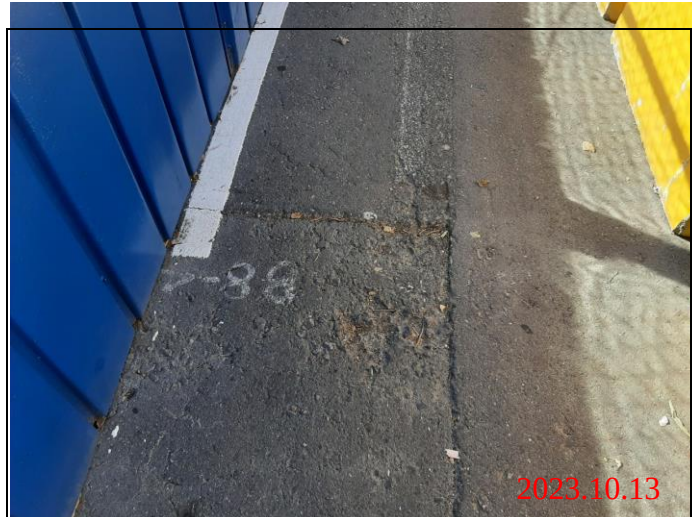
巡查日期地點：112.10.13/ Y23車站  
照片說明：路面龜裂狀況

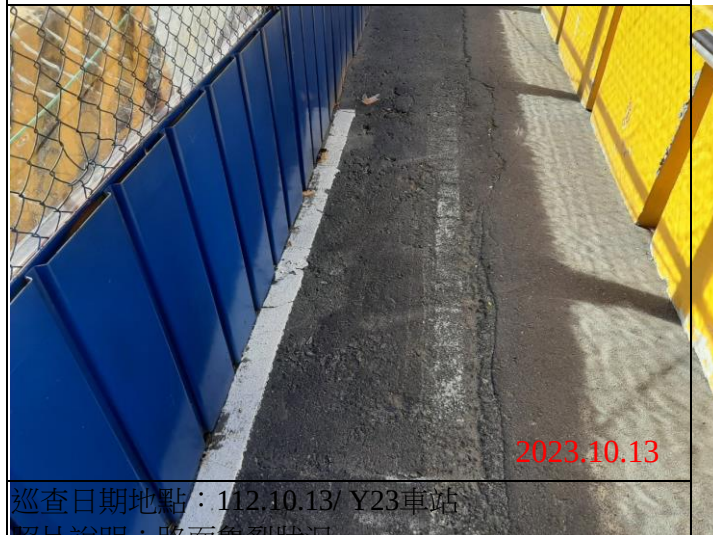
巡查日期地點：112.10.13/ Y23車站  
照片說明：路面龜裂狀況

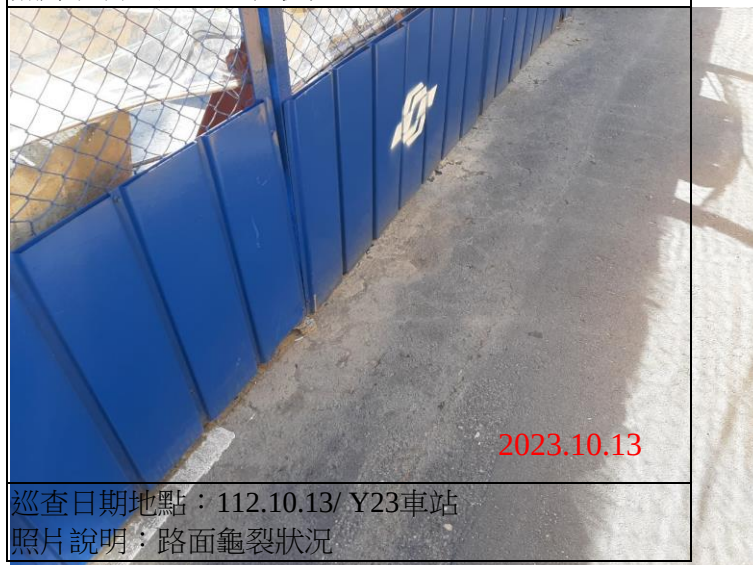
巡查日期地點：112.10.13/ Y23車站  
照片說明：路面龜裂狀況

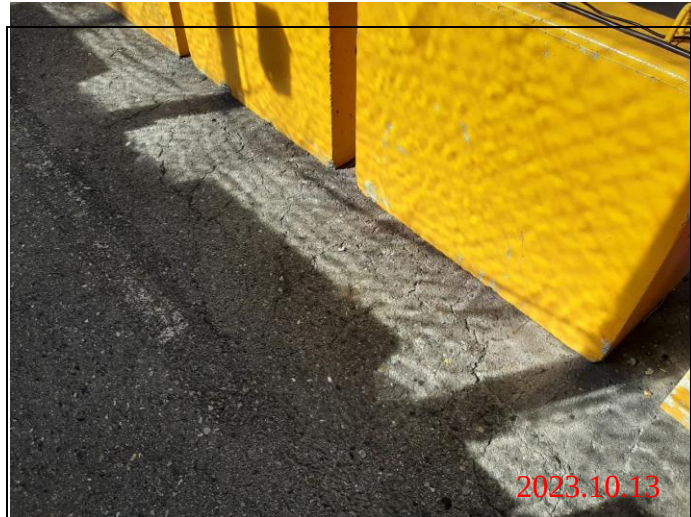
巡查日期地點：112.10.13/ Y23車站  
照片說明：路面龜裂狀況

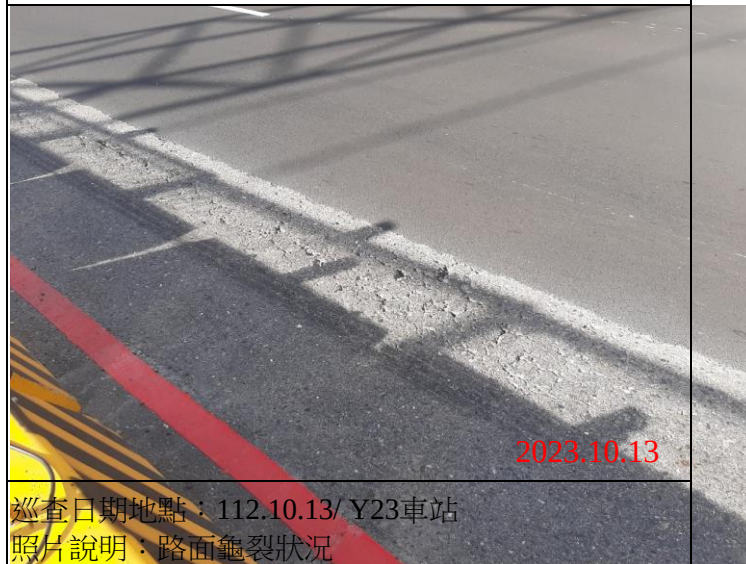
巡查日期地點：112.10.13/ Y23車站  
照片說明：路面龜裂狀況

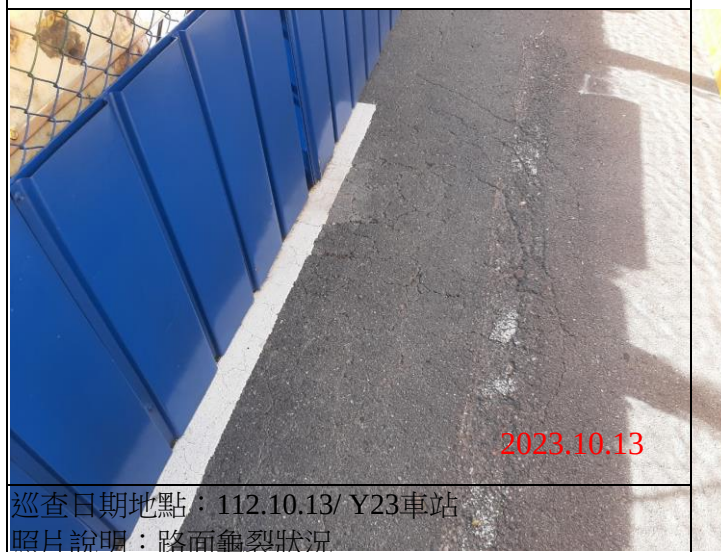
巡查日期地點：112.10.13/ Y23車站  
照片說明：路面龜裂狀況
