# 環狀線北環段Y20(不含)~Y23(含)土建及水電環控區段標工程

日期: 112 年 10 月 14 日

## 環狀線CF680B區段標道路巡查照片

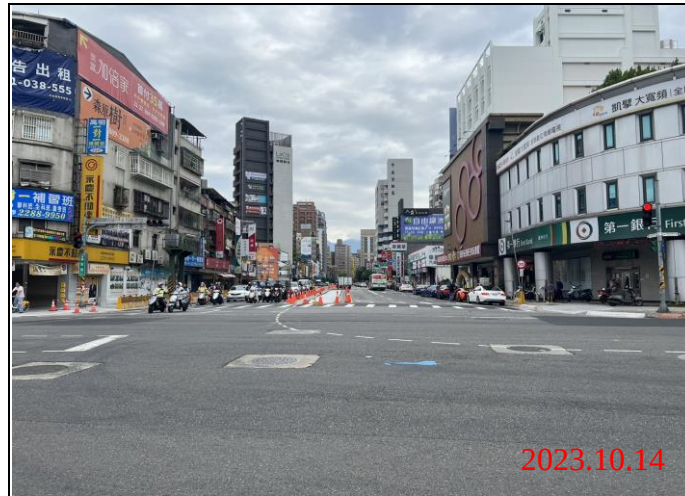
巡查日期地點：112.10.14/ Y21車站  
照片說明：路面狀況

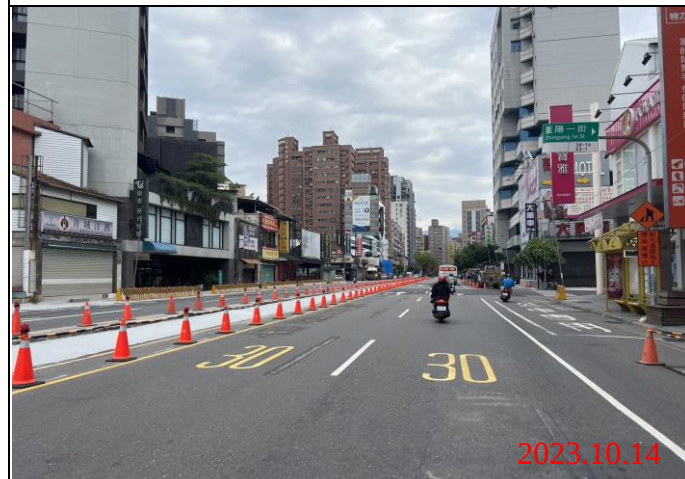
巡查日期地點：112.10.14/ Y21車站  
照片說明：路面狀況

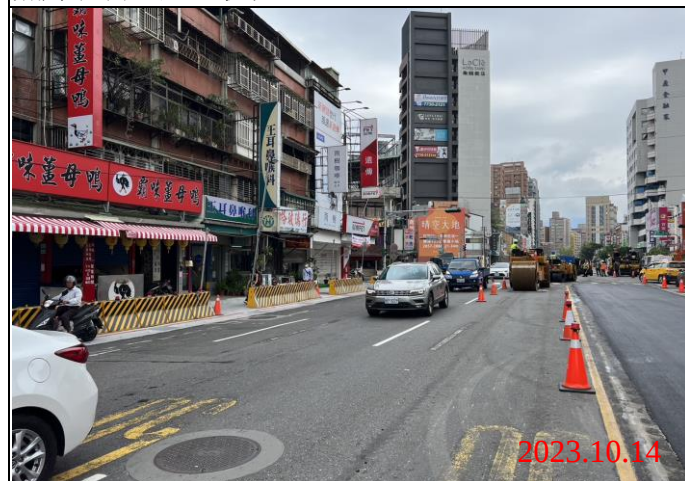
巡查日期地點：112.10.14/ Y21車站  
照片說明：路面狀況

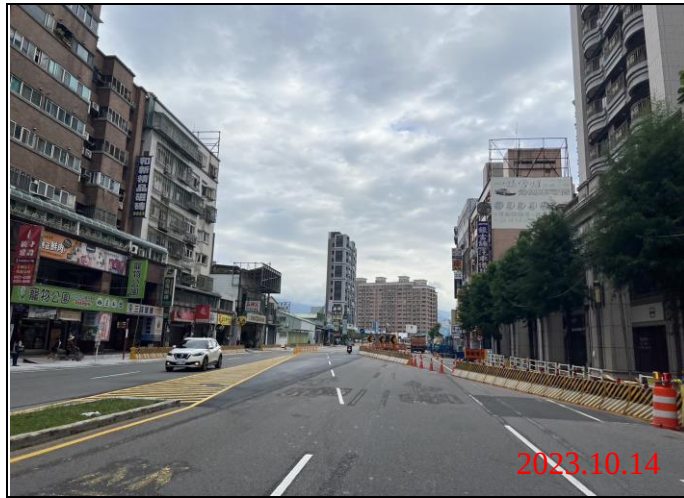
巡查日期地點：112.10.14/ Y22車站  
照片說明：路面狀況

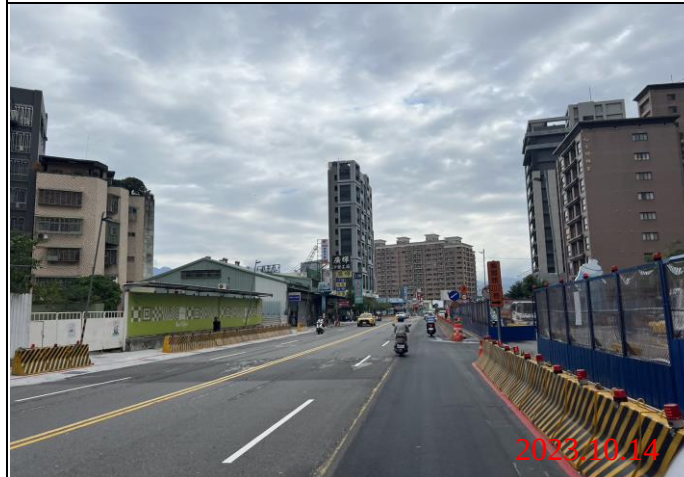
巡查日期地點：112.10.14/ Y22車站  
照片說明：路面狀況

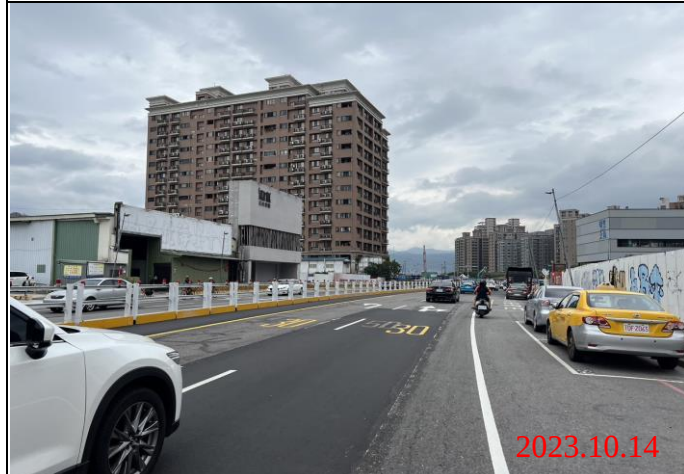
巡查日期地點：112.10.14/ Y22車站  
照片說明：路面狀況

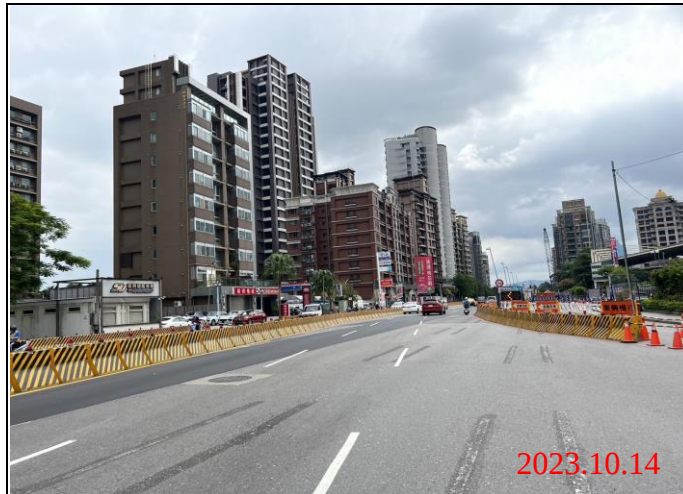
巡查日期地點：112.10.14/ Y23車站  
照片說明：路面狀況

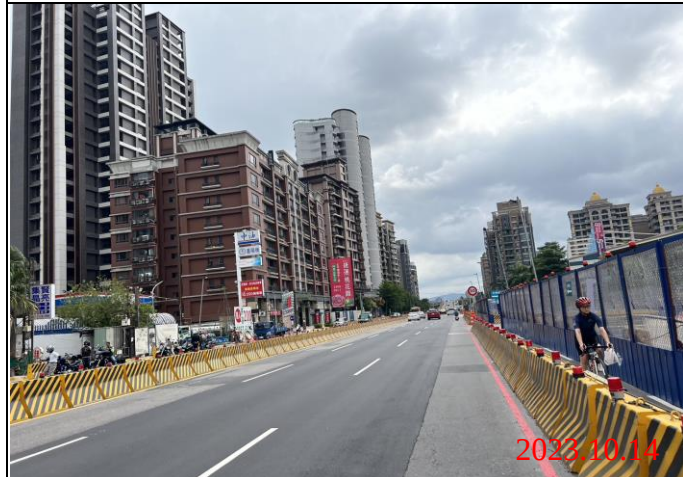
巡查日期地點：112.10.14/ Y23車站  
照片說明：路面狀況

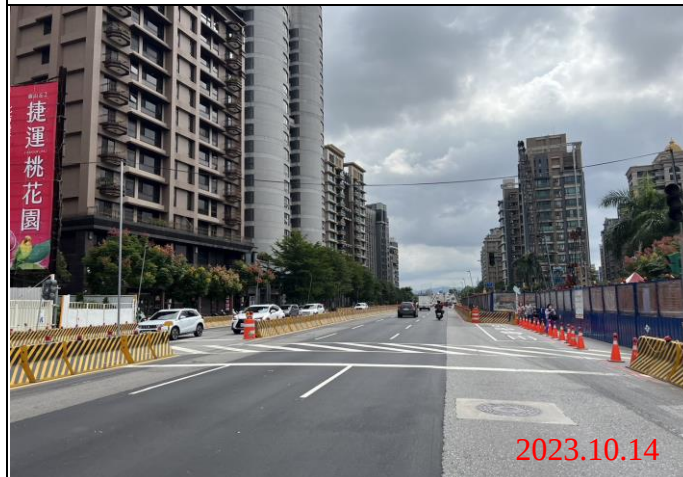
巡查日期地點：112.10.14/ Y23車站  
照片說明：路面狀況

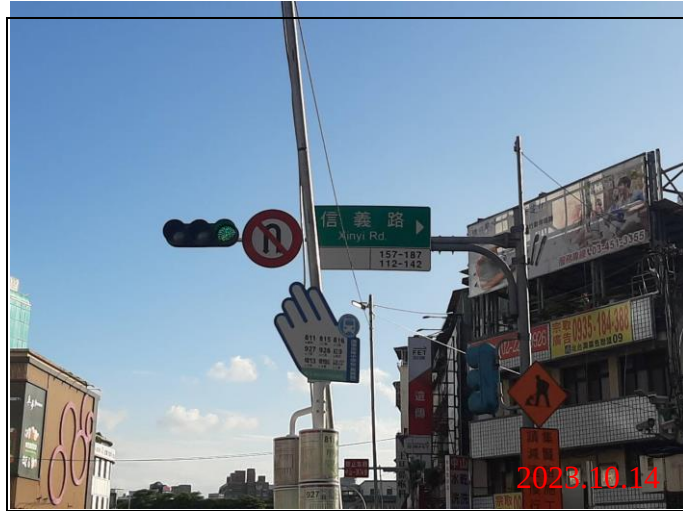
巡查日期地點：112.10.14/ Y21車站

照片說明：牌面設置狀況

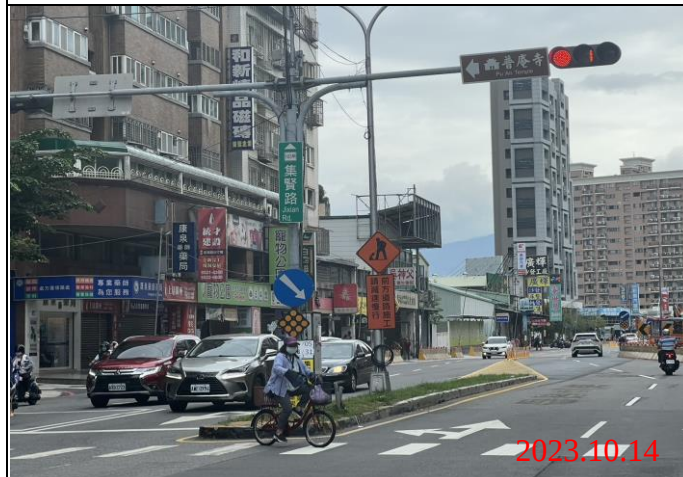
巡查日期地點：112.10.14/ Y22車站

照片說明：牌面設置狀況

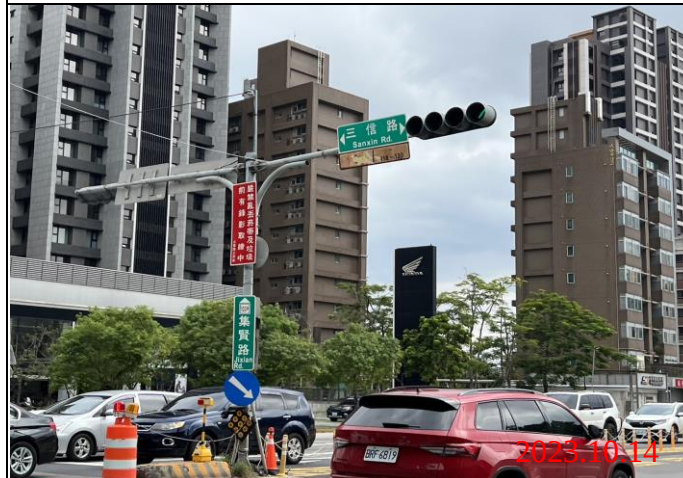
巡查日期地點：112.10.14/ Y23車站

照片說明：牌面設置狀況

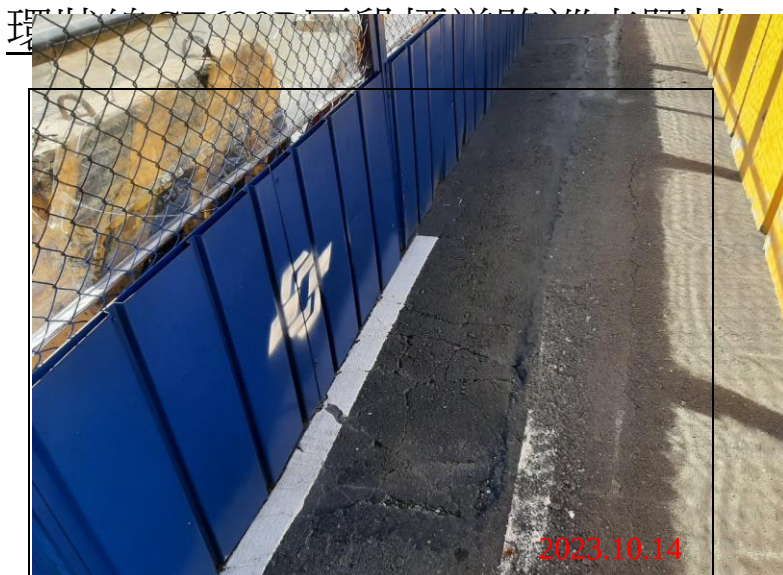
| 時段 | 號誌 | 標誌 | 標線 | 警示燈<br>(爆閃) | 帆布圍籬 | 籬外施工<br>(外單位) | 時間、位置、坑洞修補改正措施 |
|---|---|---|---|---|---|---|---|
| 上午 | 10:00 | 680 標全線狀況良好 | | | | | 10:00<br>Y23 站 路面龜裂 |

巡查日期地點：112.10.14/ Y23車站  
照片說明：路面龜裂狀況

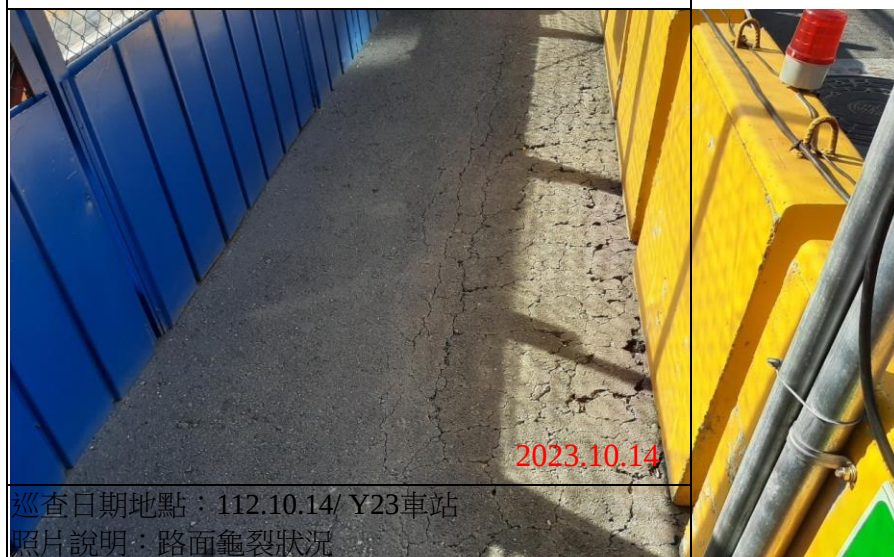
巡查日期地點：112.10.14/ Y23車站  
照片說明：路面龜裂狀況

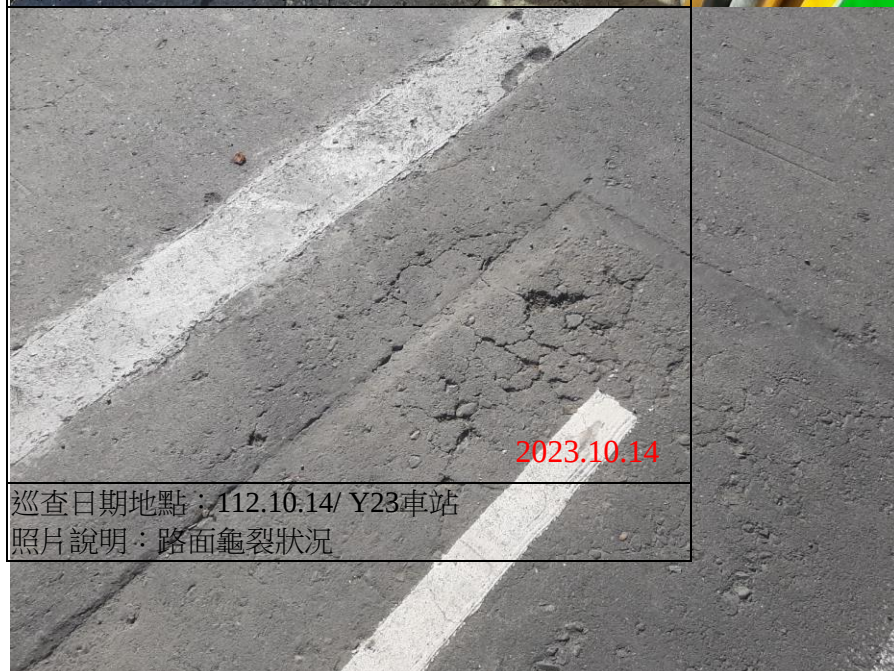
巡查日期地點：112.10.14/ Y23車站  
照片說明：路面龜裂狀況

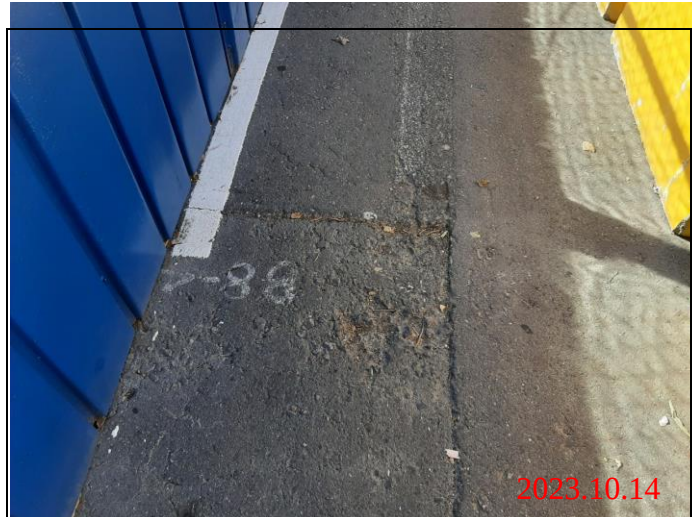
巡查日期地點：112.10.14/ Y23車站  
照片說明：路面龜裂狀況

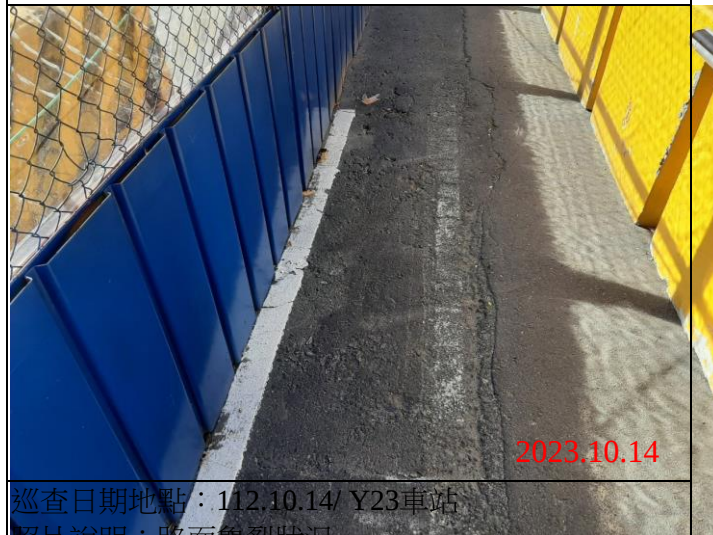
巡查日期地點：112.10.14/ Y23車站  
照片說明：路面龜裂狀況

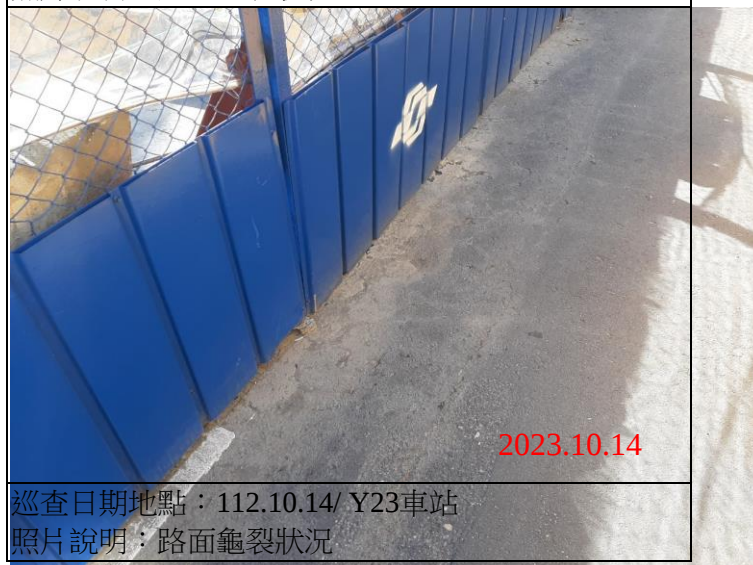
巡查日期地點：112.10.14/ Y23車站  
照片說明：路面龜裂狀況

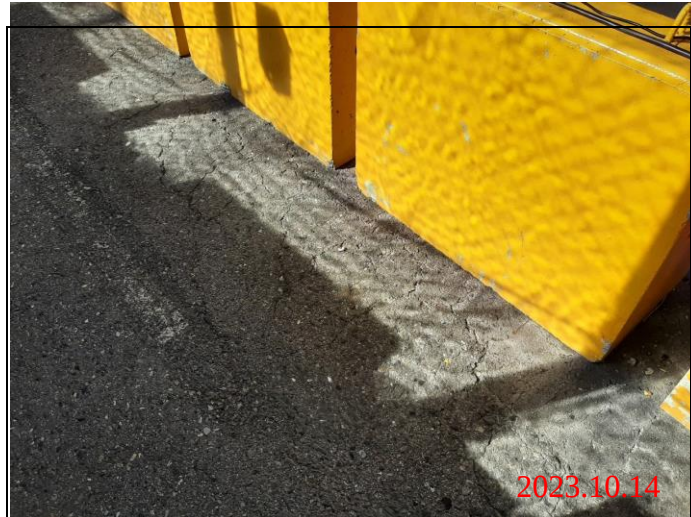
巡查日期地點：112.10.14/ Y23車站  
照片說明：路面龜裂狀況

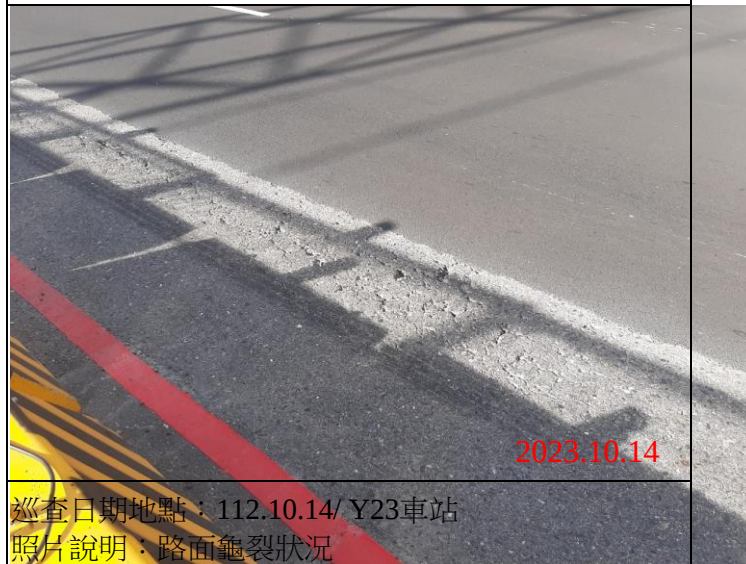
巡查日期地點：112.10.14/ Y23車站  
照片說明：路面龜裂狀況

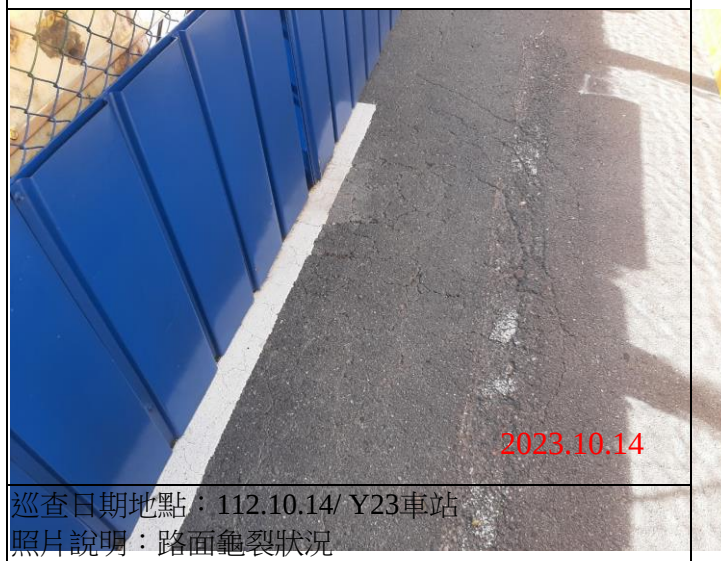
巡查日期地點：112.10.14/ Y23車站  
照片說明：路面龜裂狀況
