# 環狀線北環段Y20(不含)~Y23(含)土建及水電環控區段標工程

日期: 112 年 10 月 15 日

## 環狀線CF680B區段標道路巡查照片

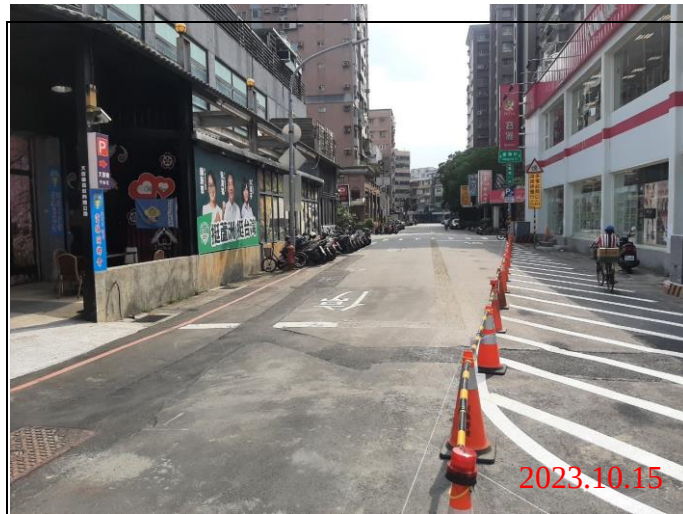
巡查日期地點：112.10.15/ Y21車站  
照片說明：路面狀況

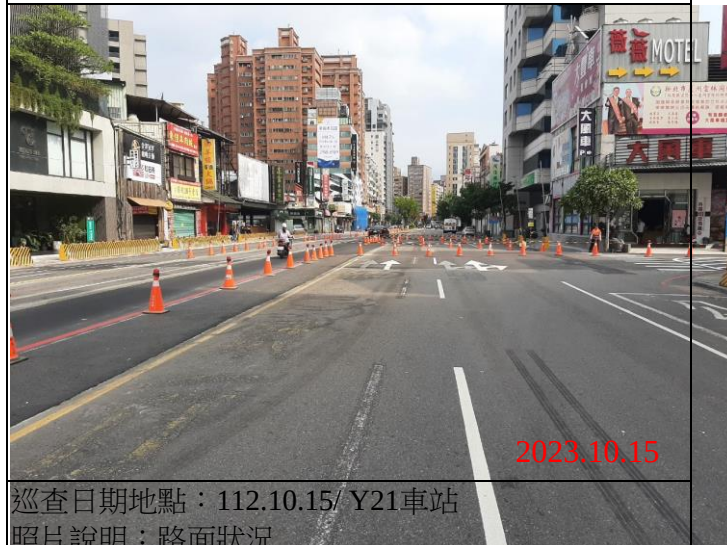
巡查日期地點：112.10.15/ Y21車站  
照片說明：路面狀況

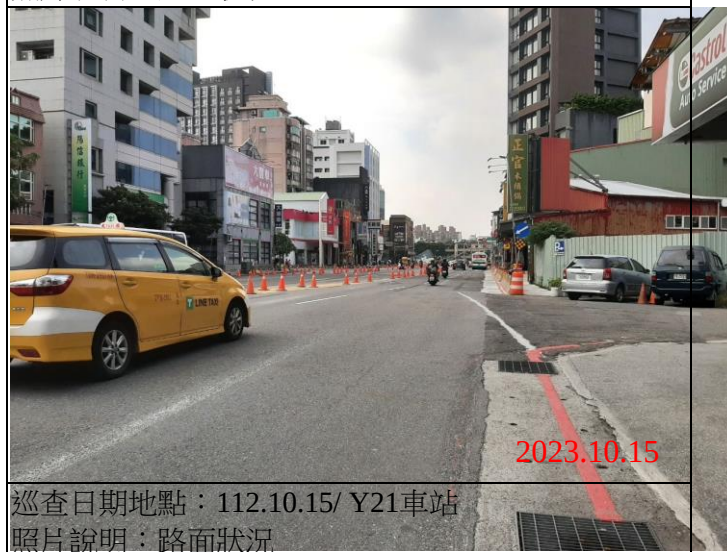
巡查日期地點：112.10.15/ Y21車站  
照片說明：路面狀況

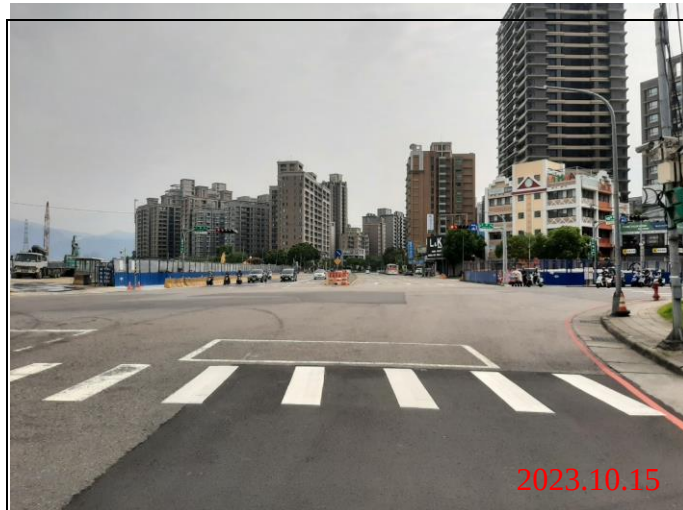
巡查日期地點：112.10.15/ Y22車站  
照片說明：路面狀況

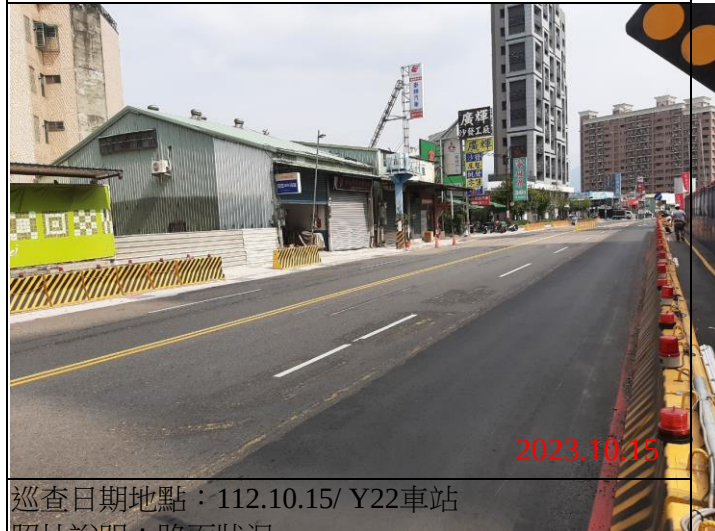
巡查日期地點：112.10.15/ Y22車站  
照片說明：路面狀況

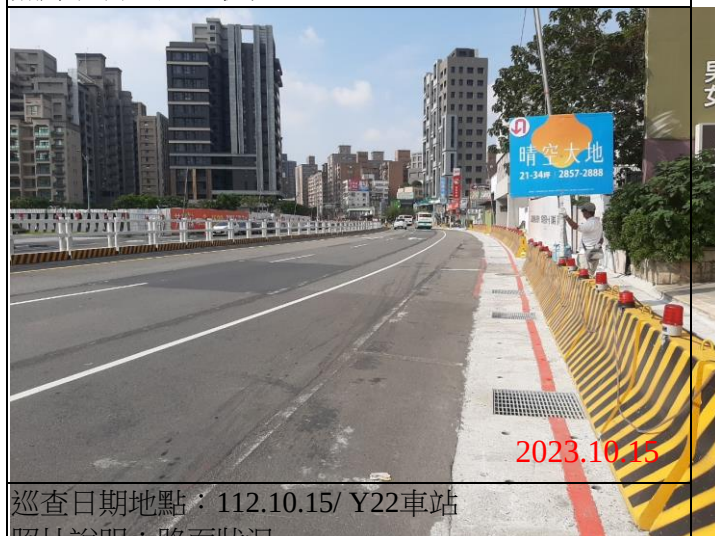
巡查日期地點：112.10.15/ Y22車站  
照片說明：路面狀況

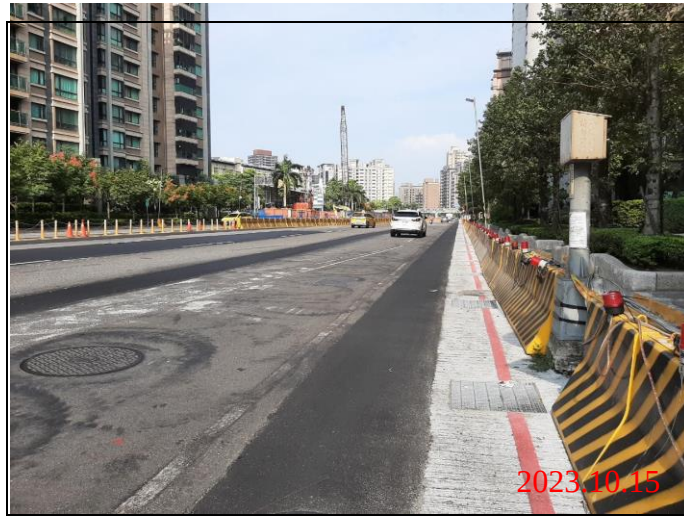
巡查日期地點：112.10.15/ Y23車站  
照片說明：路面狀況

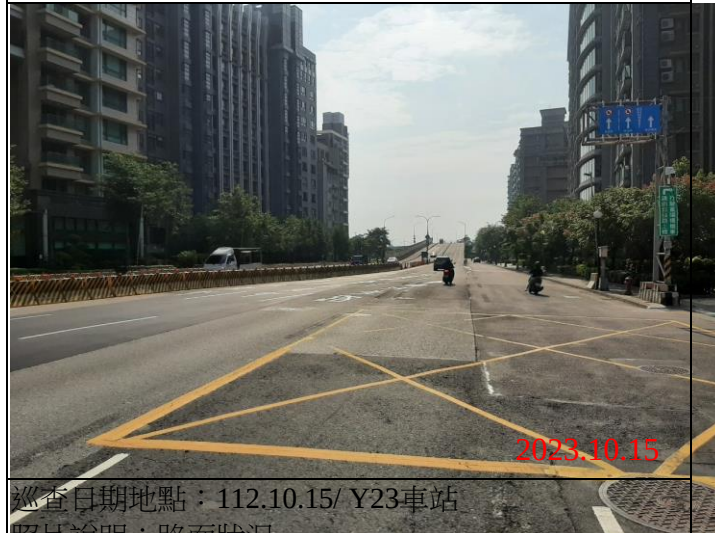
巡查日期地點：112.10.15/ Y23車站  
照片說明：路面狀況

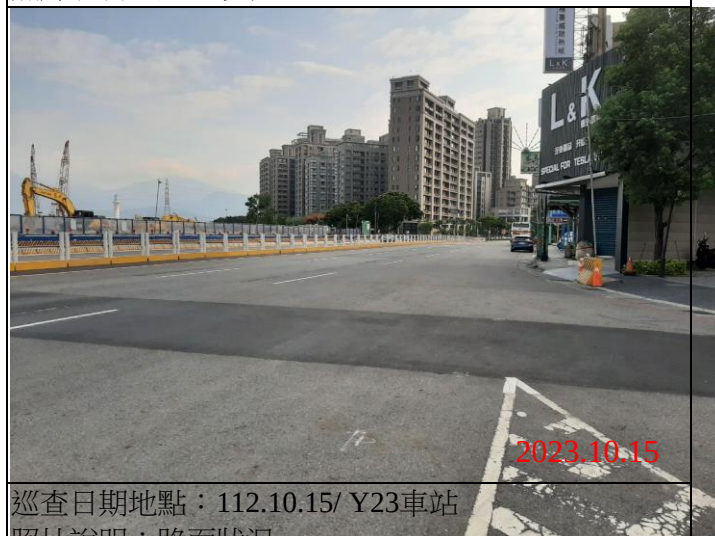
巡查日期地點：112.10.15/ Y23車站  
照片說明：路面狀況

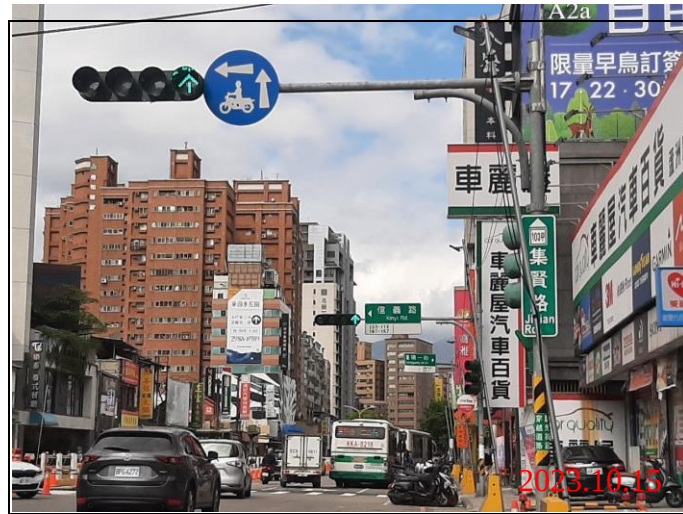
巡查日期地點：112.10.15/ Y21車站

照片說明：牌面設置狀況

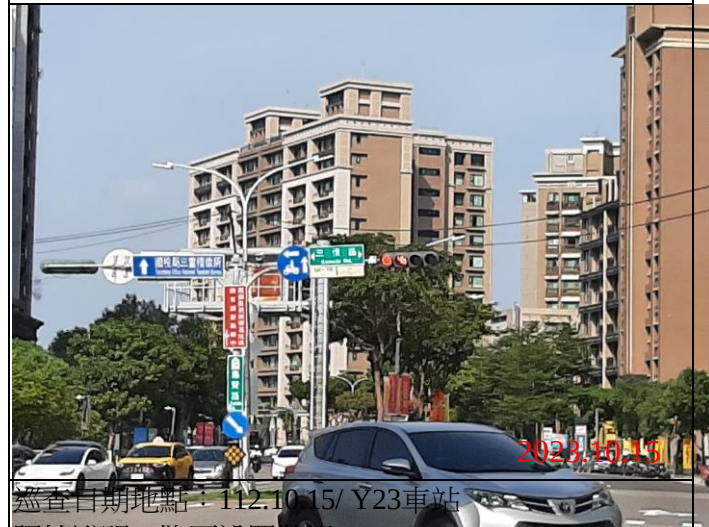
巡查日期地點：112.10.15/ Y23車站

照片說明：牌面設置狀況

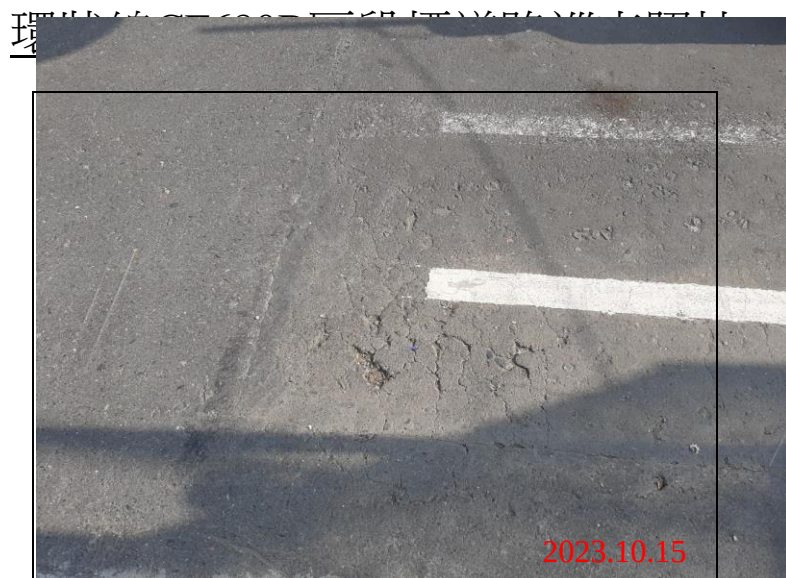
| 時段 | 號誌 | 標誌 | 標線 | 警示燈<br>(爆閃) | 帆布圍籬 | 籬外施工<br>(外單位) | 時間、位置、坑洞修補改正措施 |
|---|---|---|---|---|---|---|---|
| 上午 | 10:00 | | 682標全線狀況良好 | | | | 10:00<br>Y23站周邊道路路面龜裂 |

巡查日期地點：112.10.15/ Y23車站  
照片說明：路面龜裂狀況

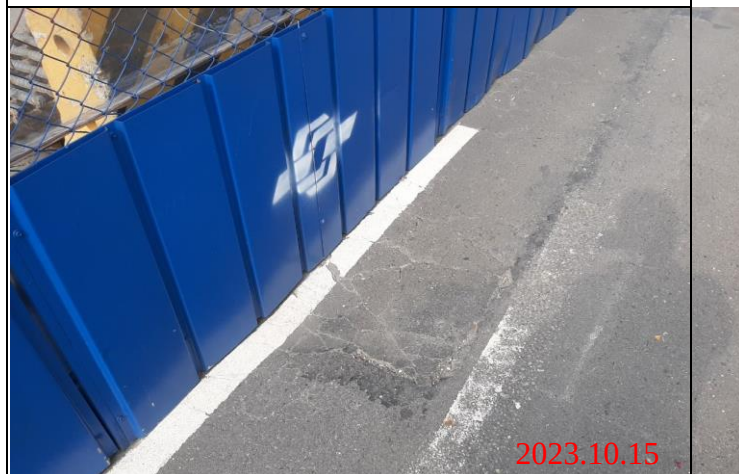
巡查日期地點：112.10.15/ Y23車站  
照片說明：路面龜裂狀況

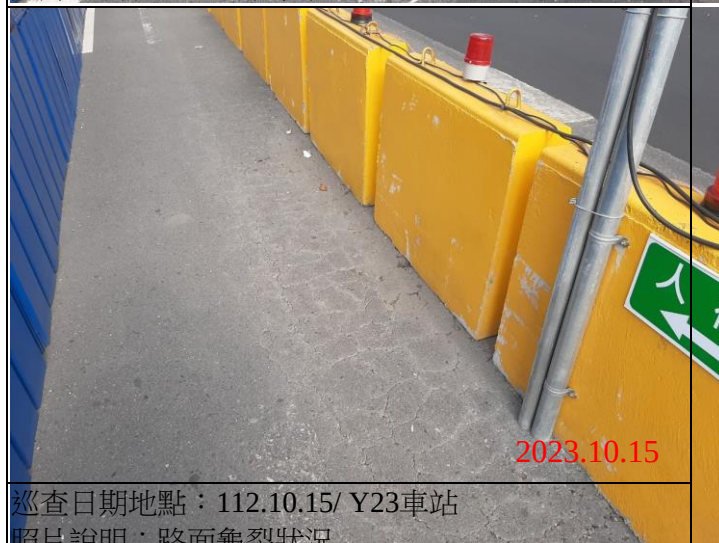
巡查日期地點：112.10.15/ Y23車站  
照片說明：路面龜裂狀況

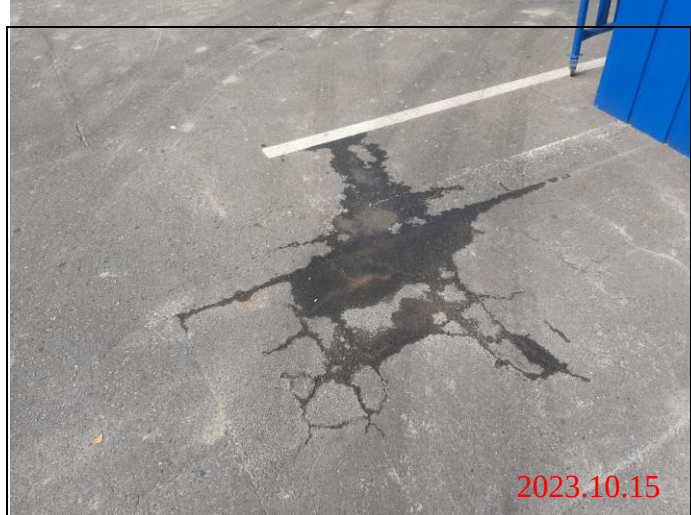
巡查日期地點：112.10.15/ Y23車站  
照片說明：路面龜裂狀況

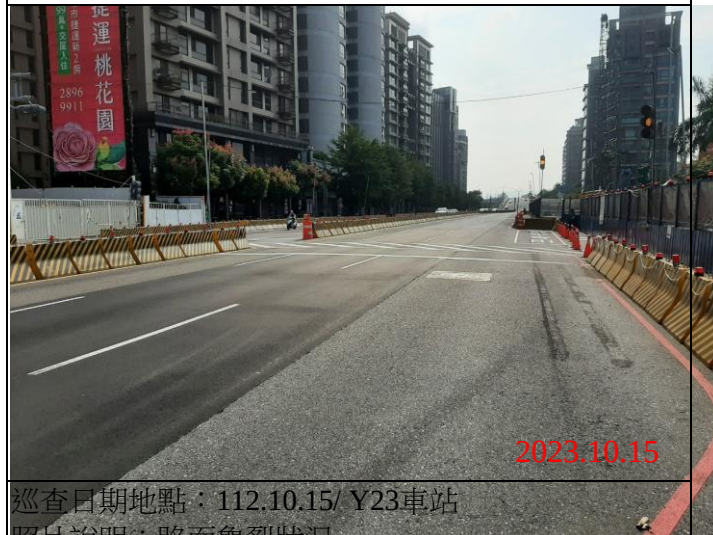
巡查日期地點：112.10.15/ Y23車站  
照片說明：路面龜裂狀況

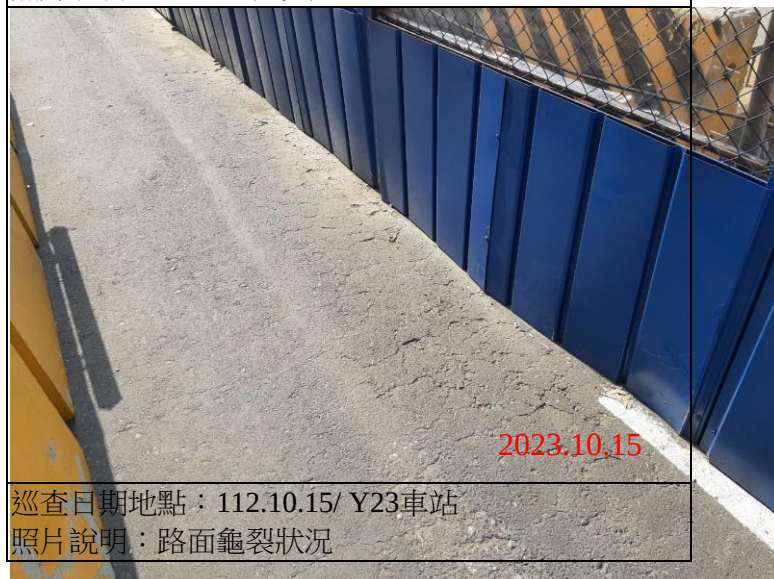
巡查日期地點：112.10.15/ Y23車站  
照片說明：路面龜裂狀況

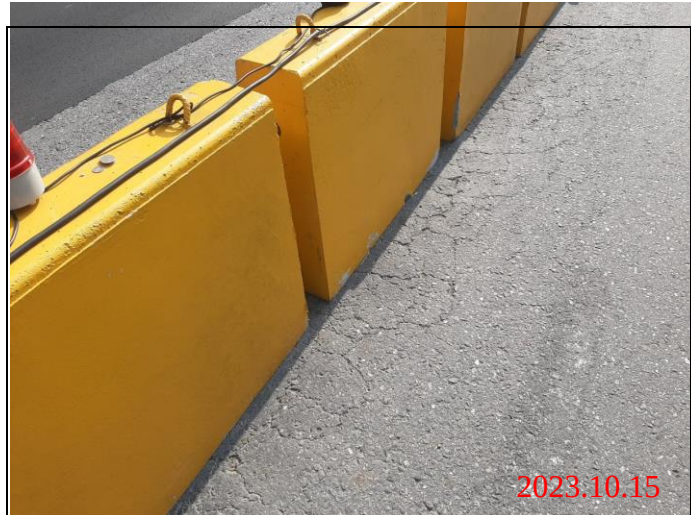
巡查日期地點：112.10.15/ Y23車站  
照片說明：路面龜裂狀況

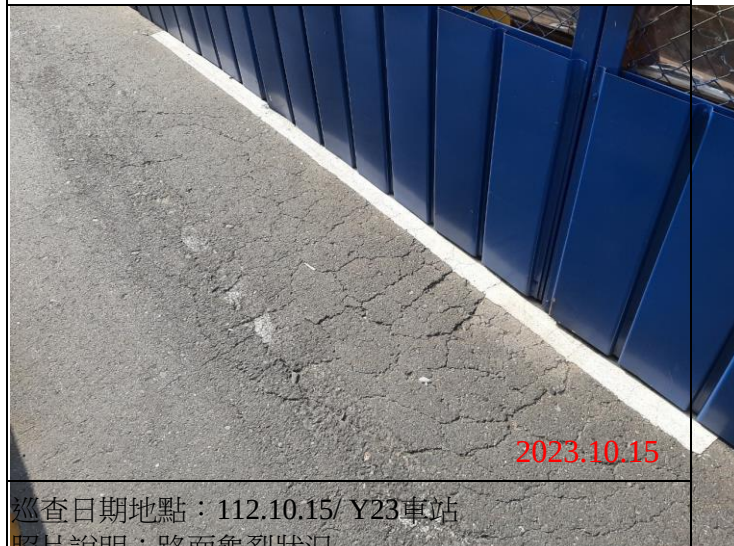
巡查日期地點：112.10.15/ Y23車站  
照片說明：路面龜裂狀況

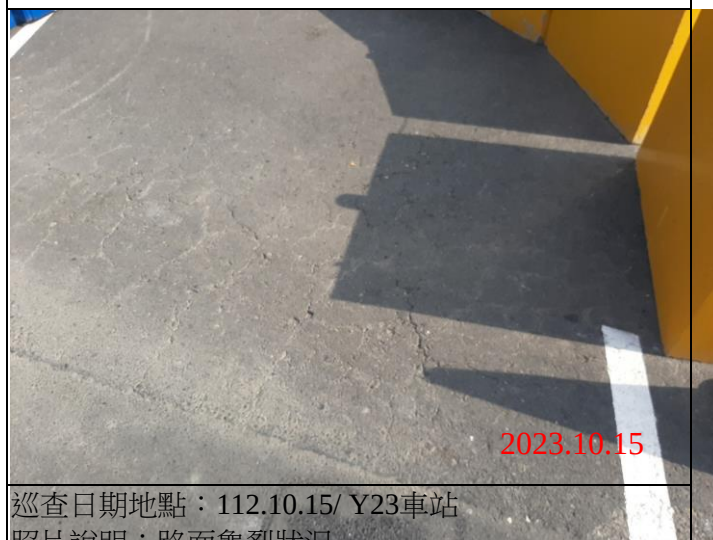
巡查日期地點：112.10.15/ Y23車站  
照片說明：路面龜裂狀況
