# 環狀線北環段Y20(不含)~Y23(含)土建及水電環控區段標工程

日期: 112年10月6日

## 環狀線CF680B區段標道路巡查照片

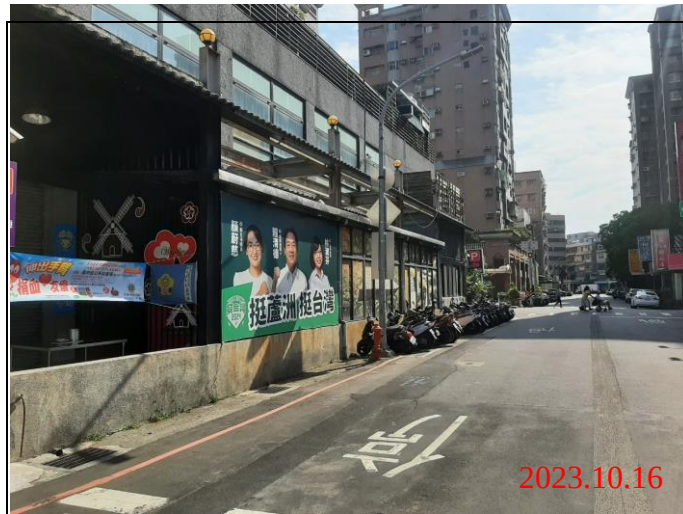
巡查日期地點：112.10.16/ Y21車站  
照片說明：路面狀況

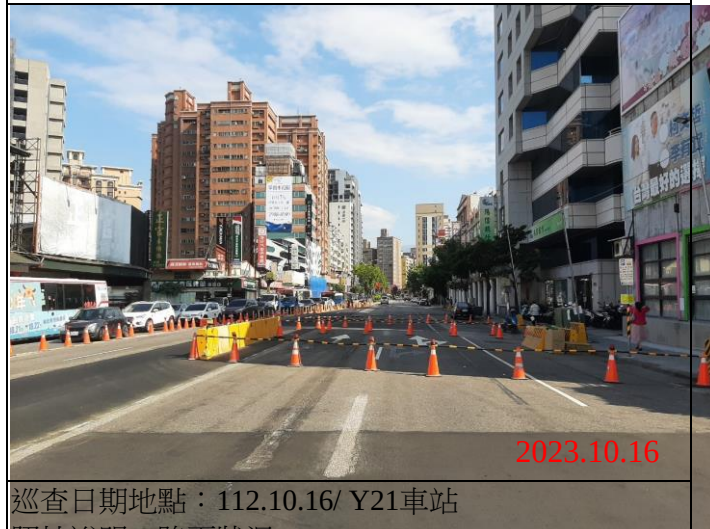
巡查日期地點：112.10.16/ Y21車站  
照片說明：路面狀況

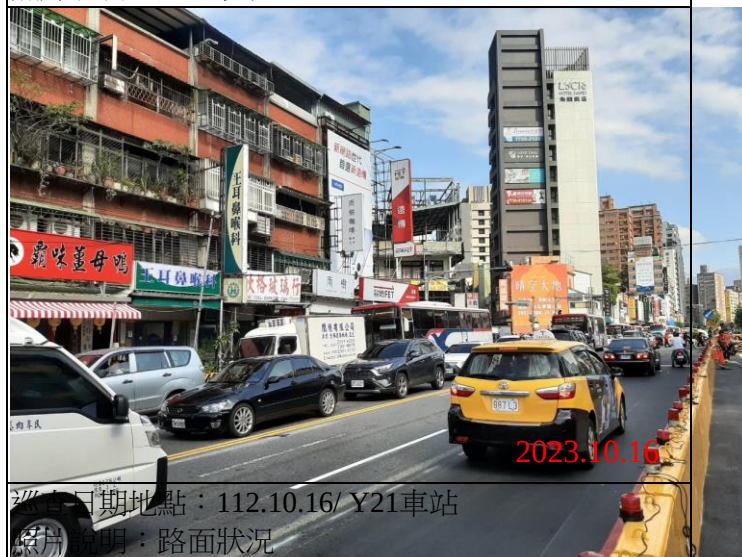
巡查日期地點：112.10.16/ Y21車站  
照片說明：路面狀況

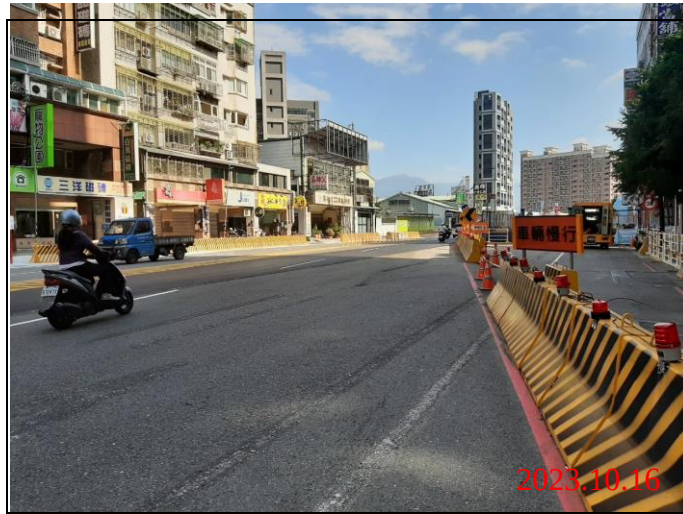
巡查日期地點：112.10.16/ Y22車站  
照片說明：路面狀況

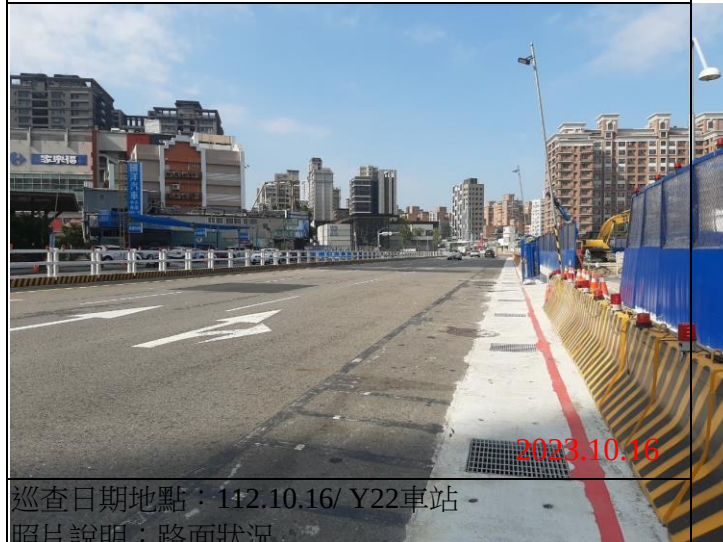
巡查日期地點：112.10.16/ Y22車站  
照片說明：路面狀況

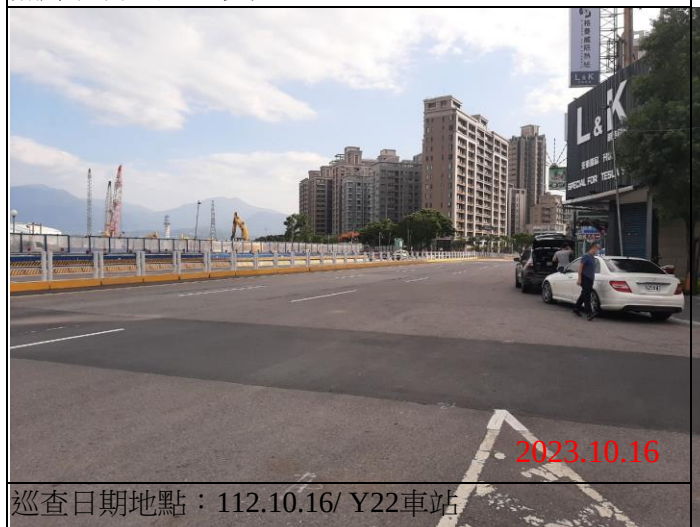
巡查日期地點：112.10.16/ Y22車站  
照片說明：路面狀況

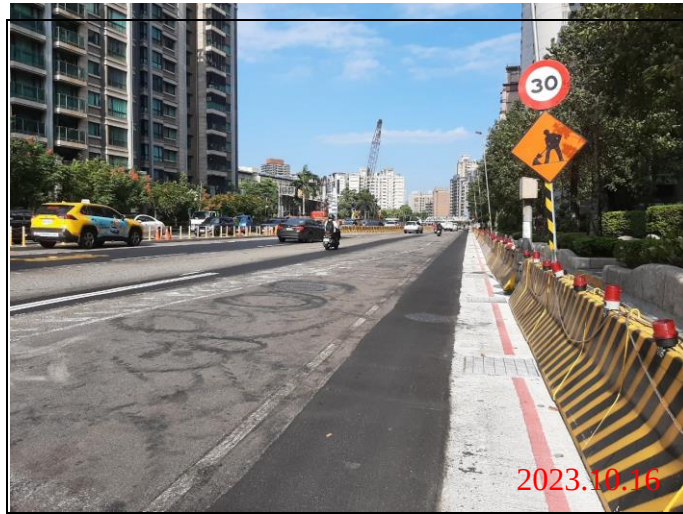
巡查日期地點：112.10.16/ Y23車站  
照片說明：路面狀況

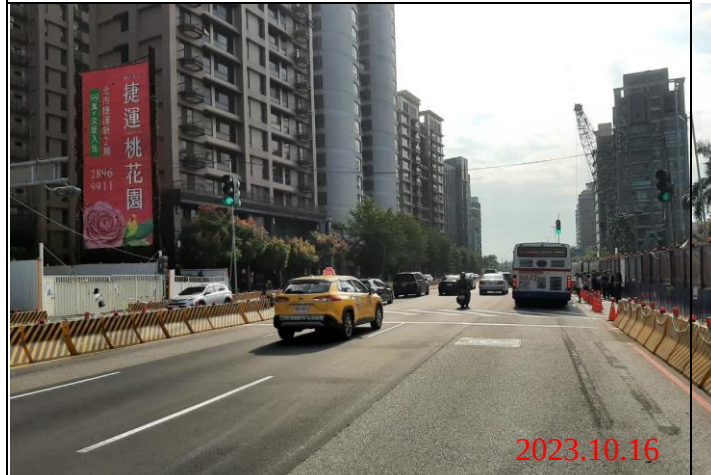
巡查日期地點：112.10.16/ Y23車站  
照片說明：路面狀況

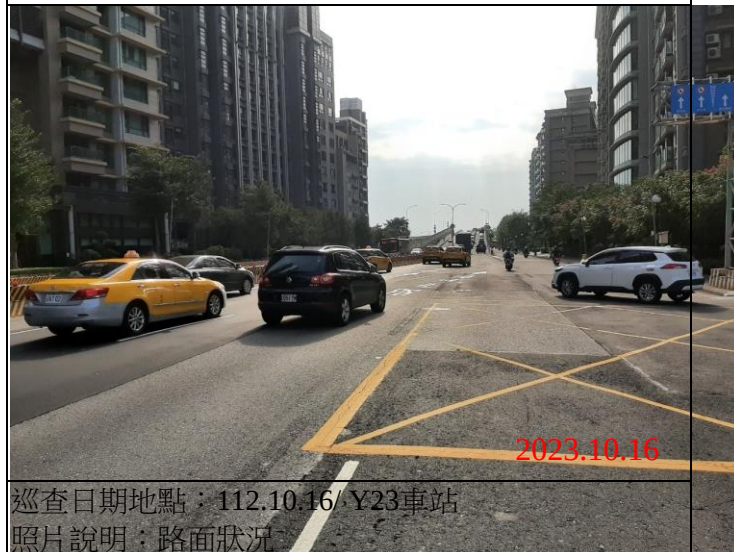
巡查日期地點：112.10.16/ Y23車站  
照片說明：路面狀況

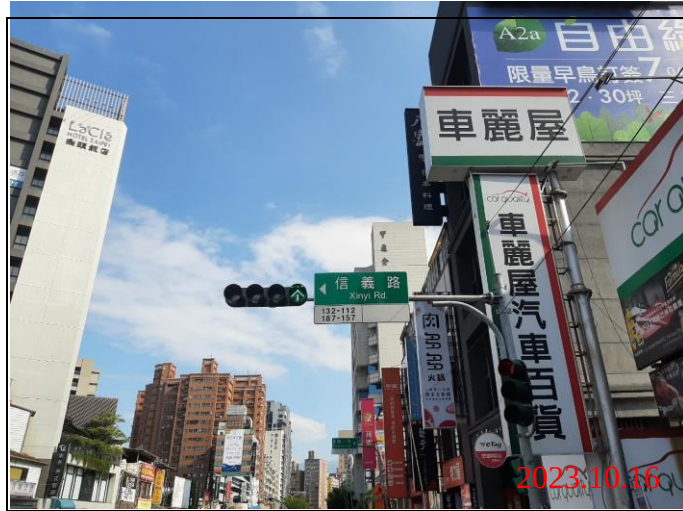
巡查日期地點：112.10.16/ Y21車站

照片說明：牌面設置狀況

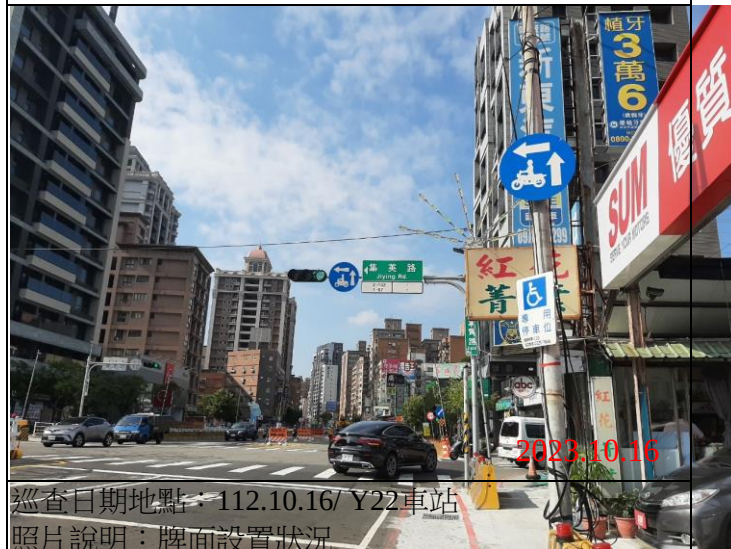
巡查日期地點：112.10.16/ Y22車站

照片說明：牌面設置狀況

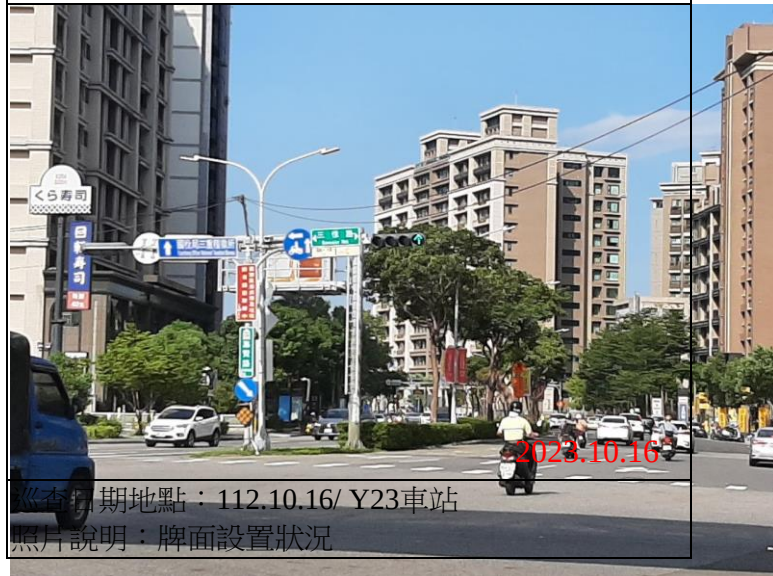
巡查日期地點：112.10.16/ Y23車站

照片說明：牌面設置狀況

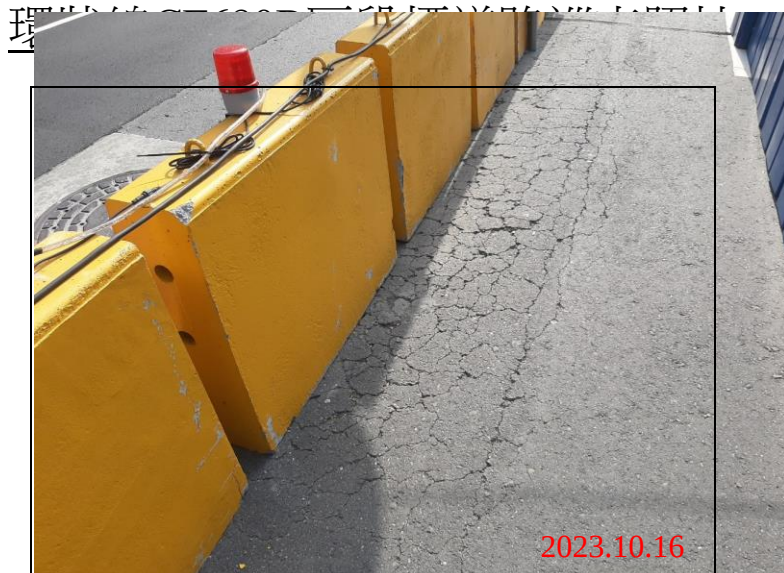
| 時段 | 號誌 | 標誌 | 標線 | 警示燈<br>(爆閃) | 帆布圍籬 | 籬外施工<br>(外單位) | 時間、位置、坑洞修補改正措施 |
|---|---|---|---|---|---|---|---|
| 上午 | 10:00 | 682標全線狀況良好 | | | | | 10:00<br>Y23站周邊道路路面龜裂 |

巡查日期地點：112.10.16/ Y23車站  
照片說明：路面龜裂狀況

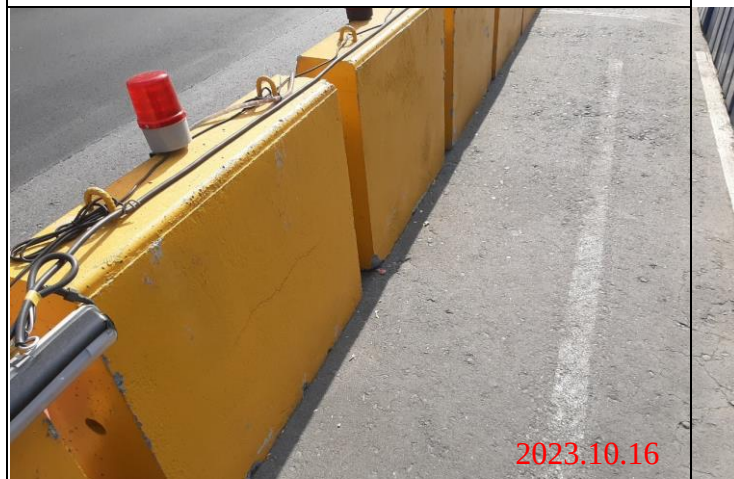
巡查日期地點：112.10.16/ Y23車站  
照片說明：路面龜裂狀況

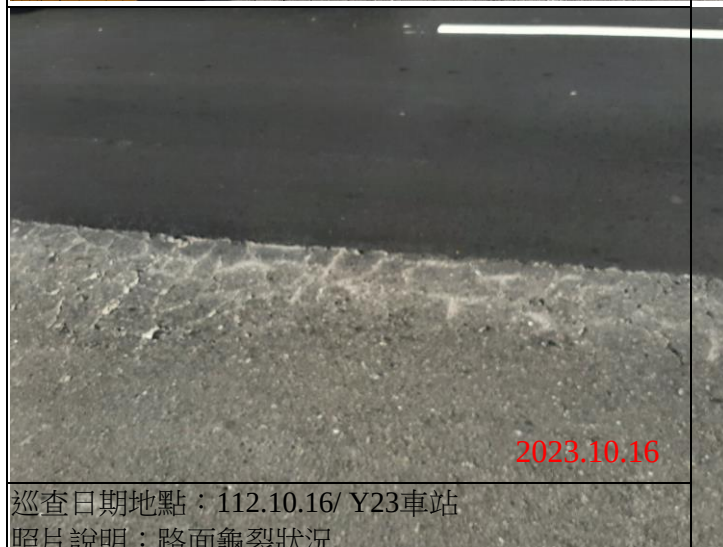
巡查日期地點：112.10.16/ Y23車站  
照片說明：路面龜裂狀況

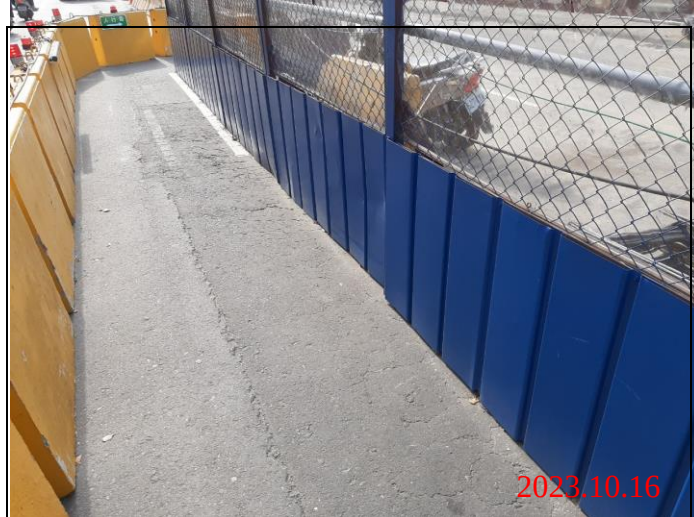
巡查日期地點：112.10.16/ Y23車站  
照片說明：路面龜裂狀況

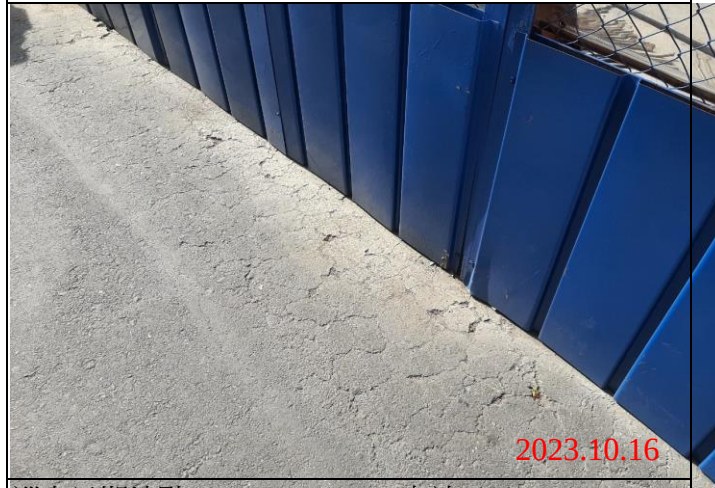
巡查日期地點：112.10.16/ Y23車站  
照片說明：路面龜裂狀況

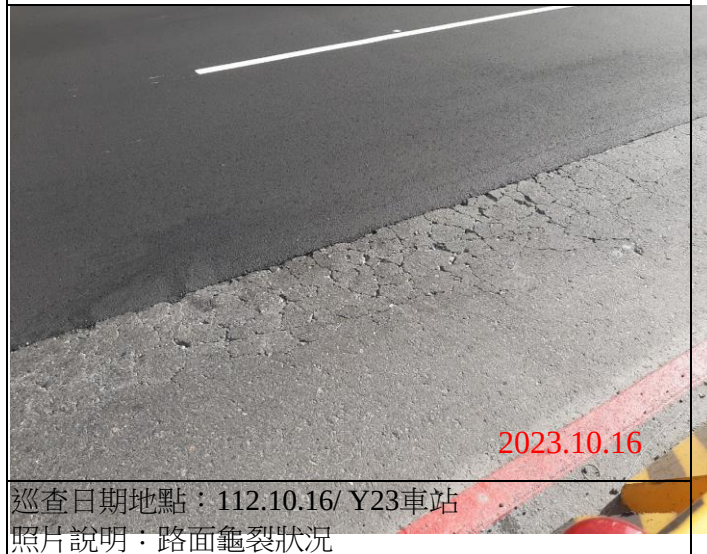
巡查日期地點：112.10.16/ Y23車站  
照片說明：路面龜裂狀況

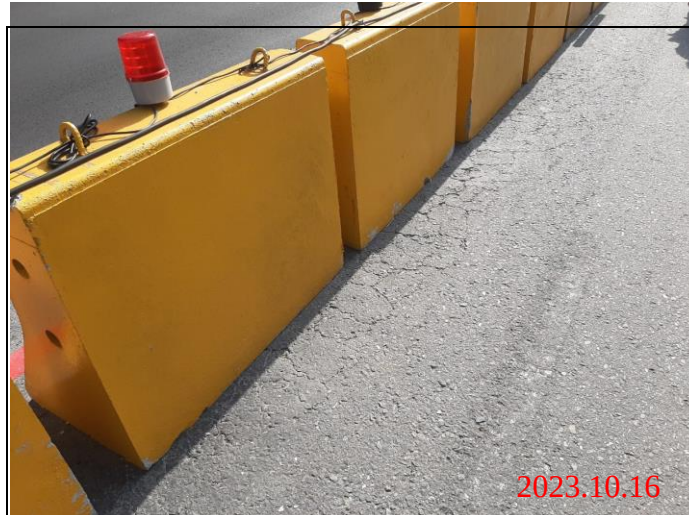
巡查日期地點：112.10.16/ Y23車站  
照片說明：路面龜裂狀況

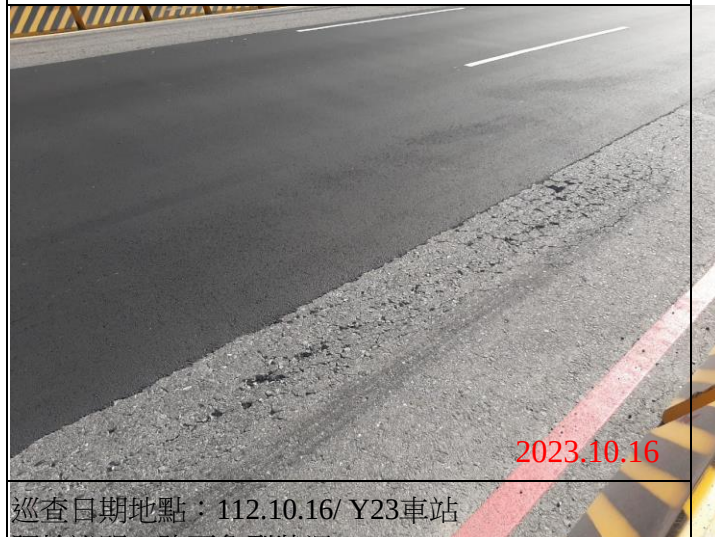
巡查日期地點：112.10.16/ Y23車站  
照片說明：路面龜裂狀況

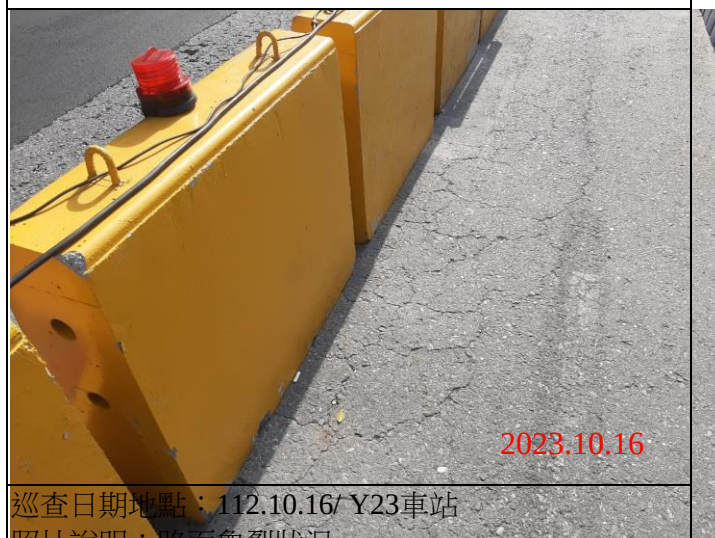
巡查日期地點：112.10.16/ Y23車站  
照片說明：路面龜裂狀況
