# 環狀線北環段Y20(不含)~Y23(含)土建及水電環控區段標工程

日期: 112 年 12 月 17 日

## 環狀線CF680B區段標道路巡查照片

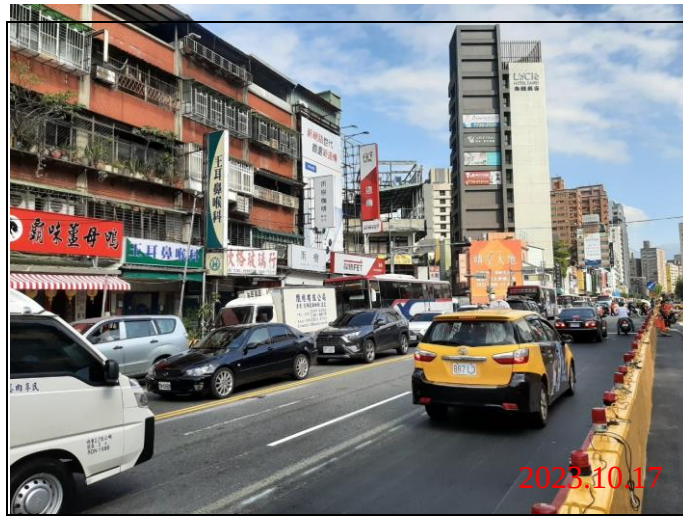
巡查日期地點：112.10.17/ Y21車站

照片說明：路面狀況

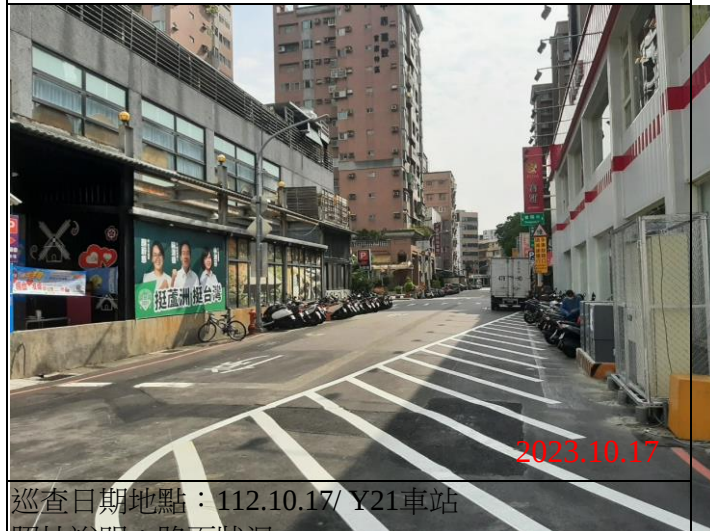
巡查日期地點：112.10.17/ Y21車站

照片說明：路面狀況

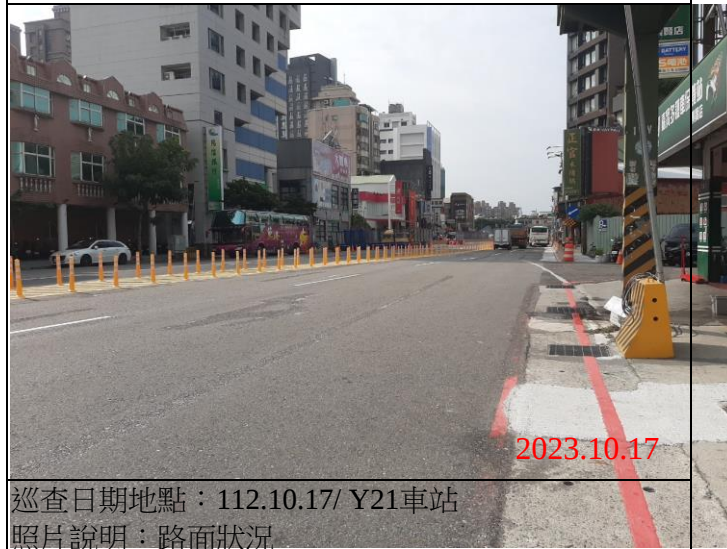
巡查日期地點：112.10.17/ Y21車站

照片說明：路面狀況

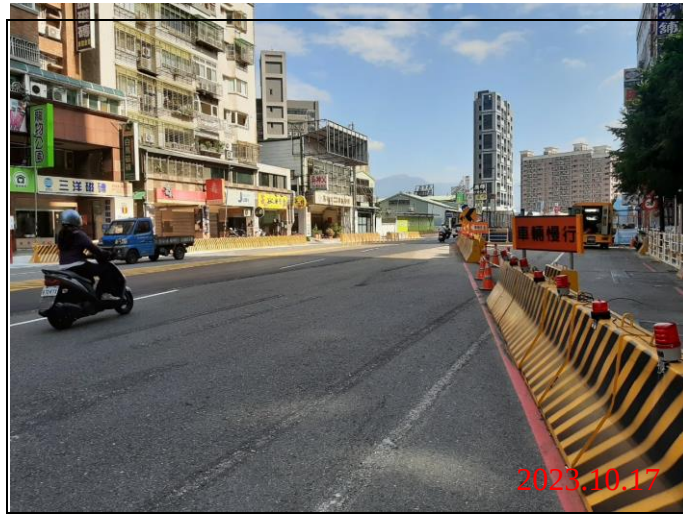
巡查日期地點：112.10.17/ Y22車站  
照片說明：路面狀況

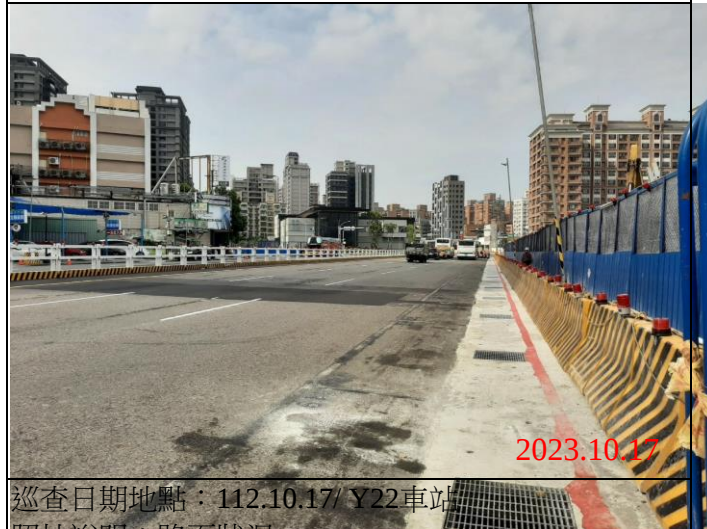
巡查日期地點：112.10.17/ Y22車站  
照片說明：路面狀況

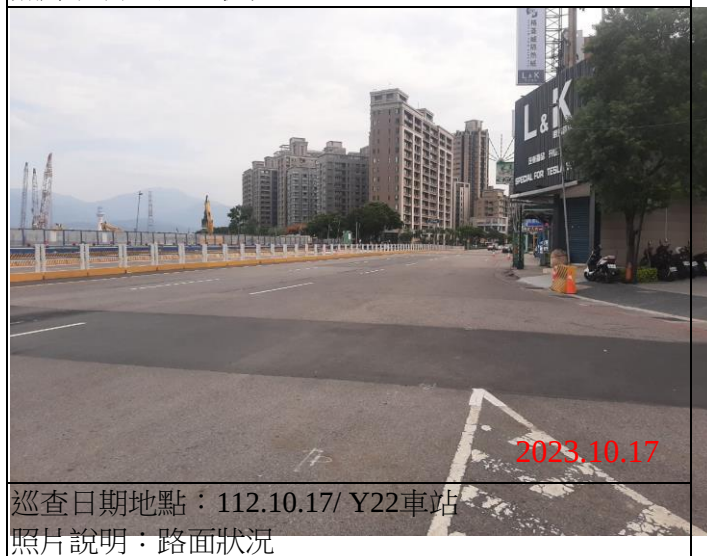
巡查日期地點：112.10.17/ Y22車站  
照片說明：路面狀況

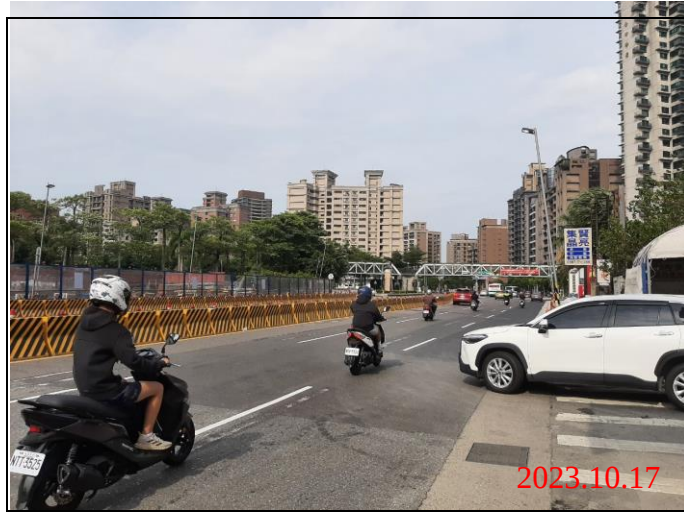
巡查日期地點：112.10.17/ Y23車站  
照片說明：路面狀況

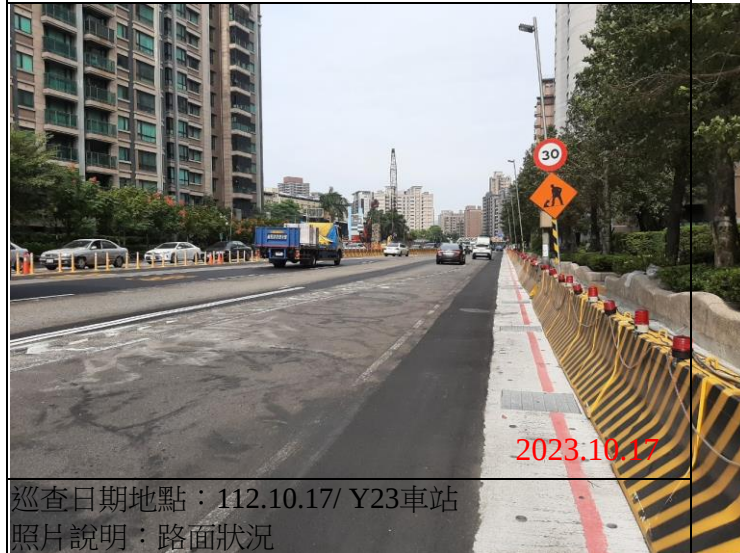
巡查日期地點：112.10.17/ Y23車站  
照片說明：路面狀況

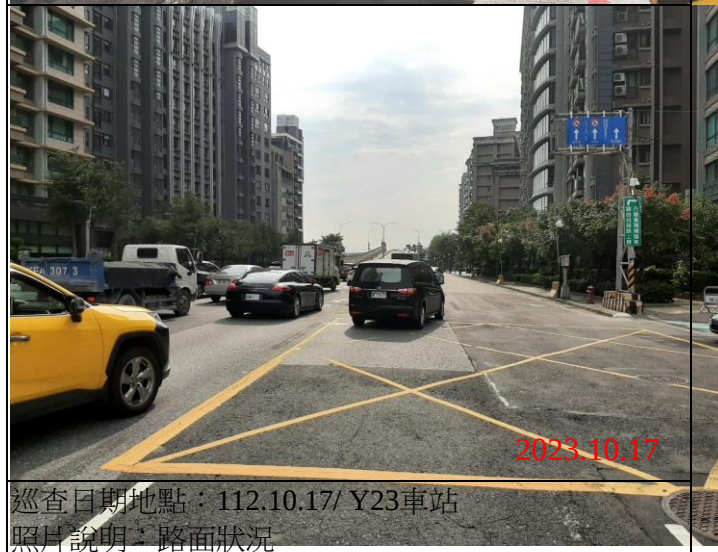
巡查日期地點：112.10.17/ Y23車站  
照片說明：路面狀況

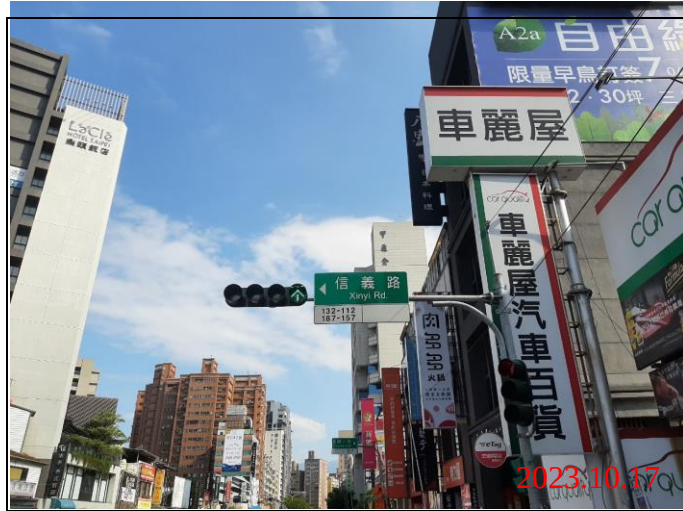
巡查日期地點：112.10.17/ Y21車站

照片說明：牌面設置狀況

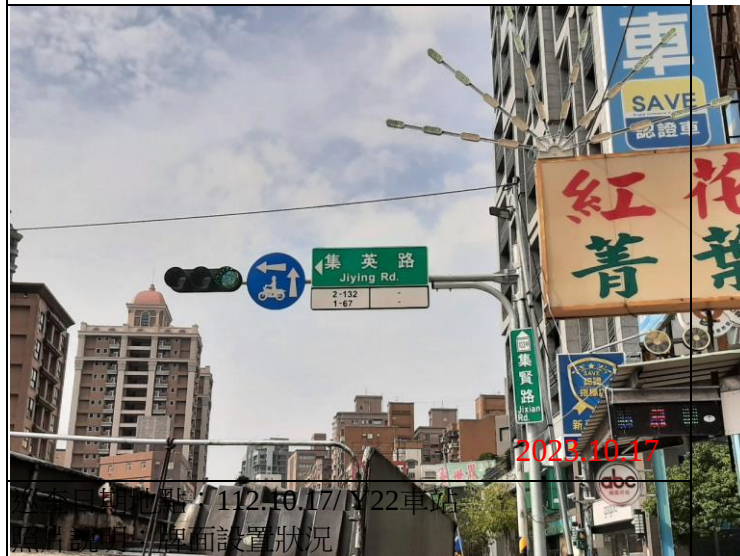
巡查日期地點：112.10.17/ Y22車站

照片說明：牌面設置狀況

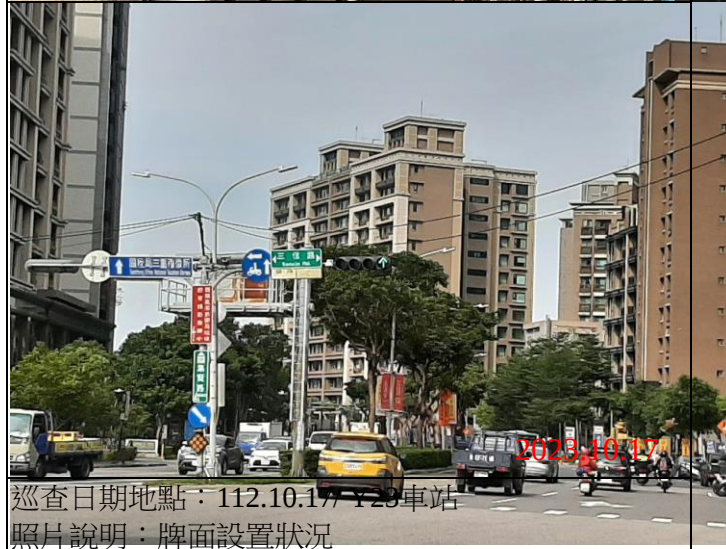
巡查日期地點：112.10.17/ Y23車站

照片說明：牌面設置狀況

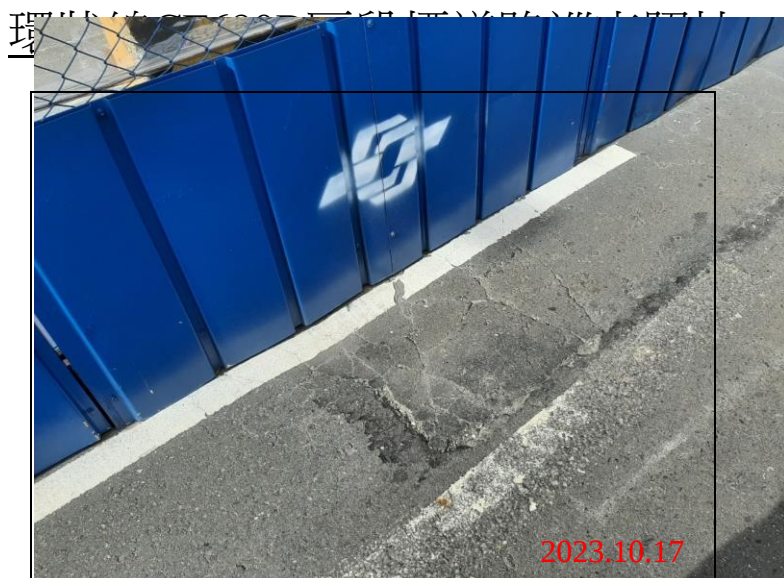
| 時段 | 號誌 | 標誌 | 標線 | 警示燈<br>(爆閃) | 帆布圍籬 | 籬外施工<br>(外單位) | 時間、位置、坑洞修補改正措施 |
|---|---|---|---|---|---|---|---|
| 上午 | 10:00 | 652標全線狀況良好 | | | | 10:00 | Y23站道路路面龜裂 |

巡查日期地點：112.10.17/ Y23車站  
照片說明：路面龜裂狀況

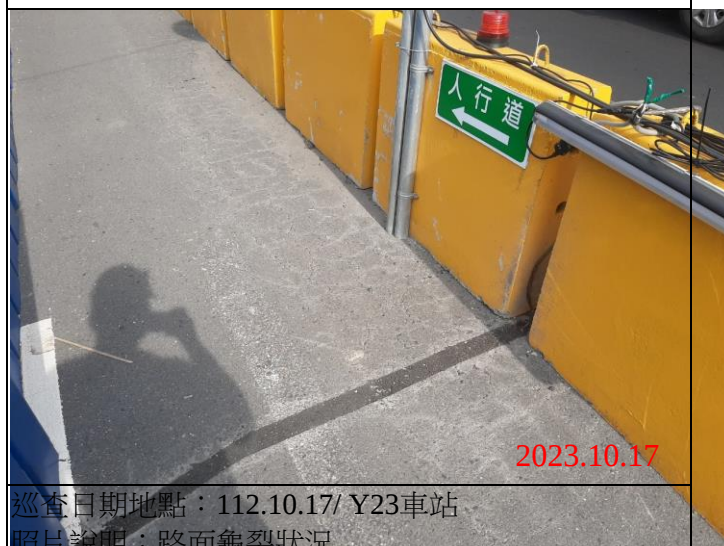
巡查日期地點：112.10.17/ Y23車站  
照片說明：路面龜裂狀況

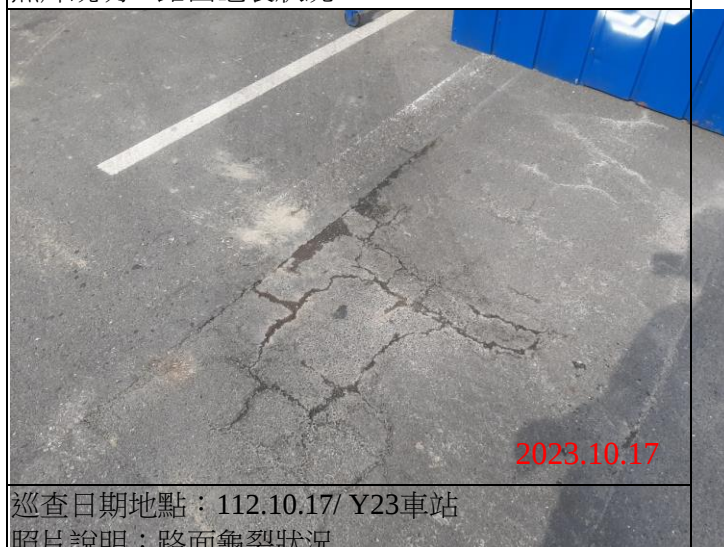
巡查日期地點：112.10.17/ Y23車站  
照片說明：路面龜裂狀況

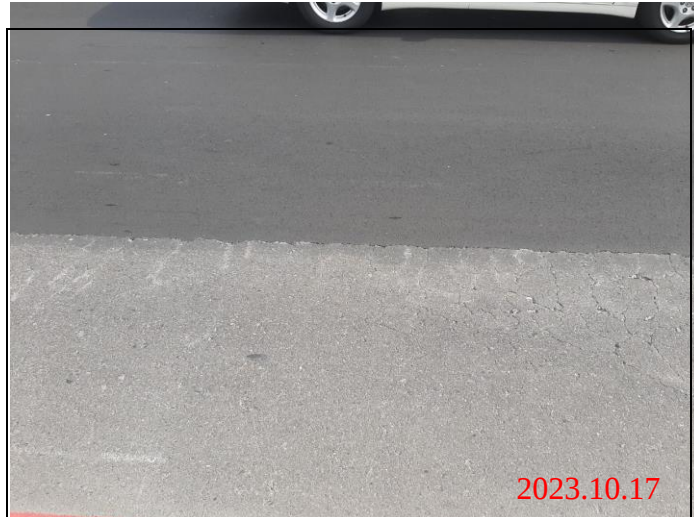
巡查日期地點：112.10.17/ Y23車站

照片說明：路面龜裂狀況

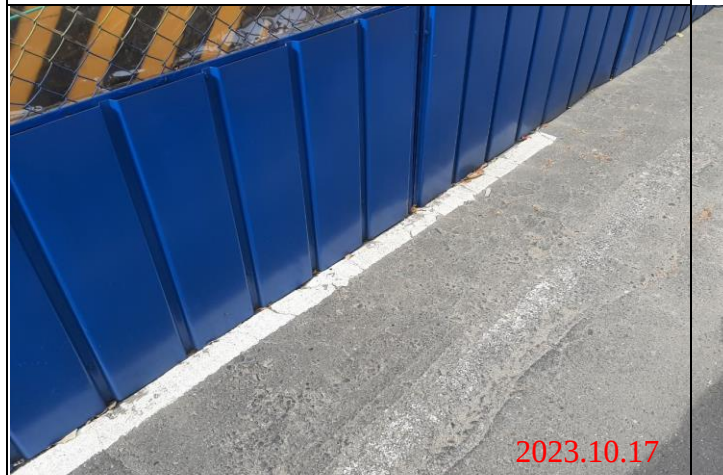
巡查日期地點：112.10.17/ Y23車站

照片說明：路面龜裂狀況

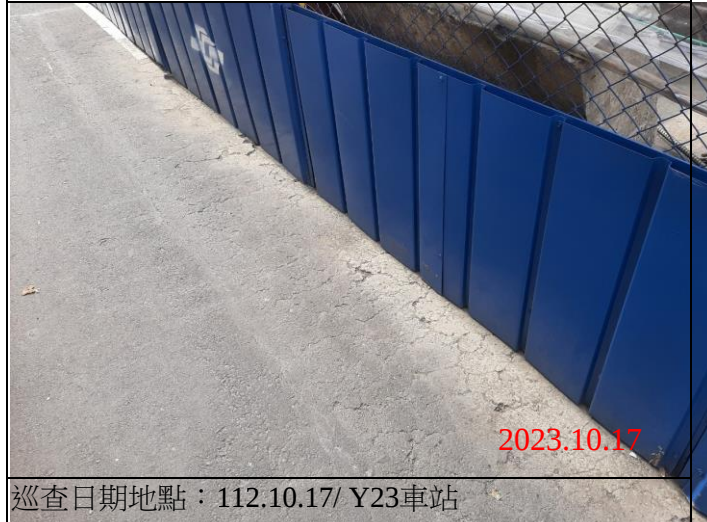
巡查日期地點：112.10.17/ Y23車站

照片說明：路面龜裂狀況

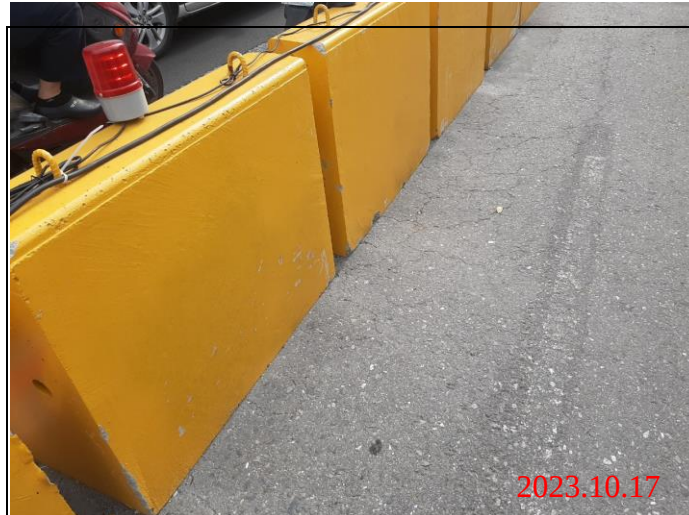
巡查日期地點：112.10.17/ Y23車站  
照片說明：路面龜裂狀況

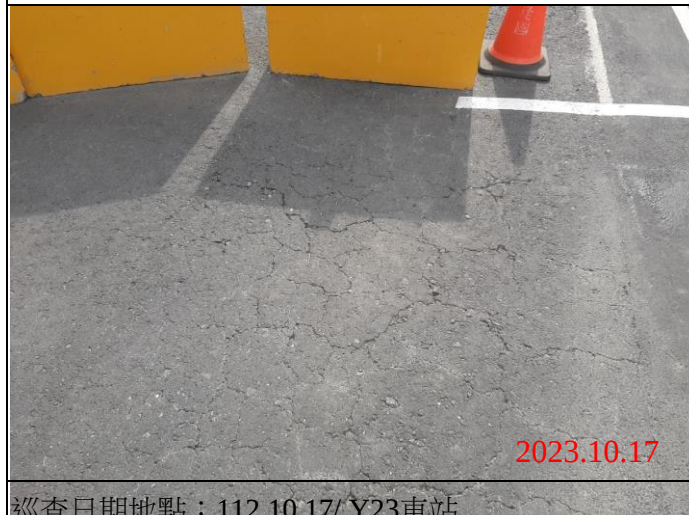
巡查日期地點：112.10.17/ Y23車站  
照片說明：路面龜裂狀況

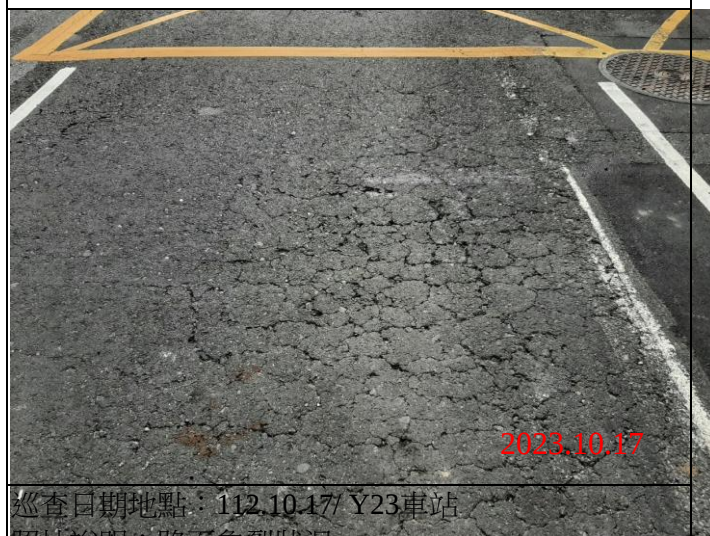
巡查日期地點：112.10.17/ Y23車站  
照片說明：路面龜裂狀況
