# 環狀線北環段Y1(不含)~Y23(含)土建及水電震控區段標工程

日期: 112年10月18日

## 環狀線CF680B區段標道路巡查照片

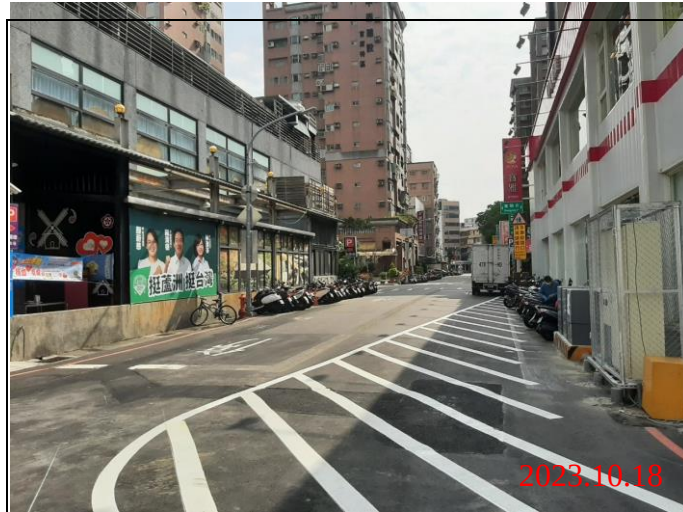
巡查日期地點：112.10.18/ Y21車站  
照片說明：路面狀況

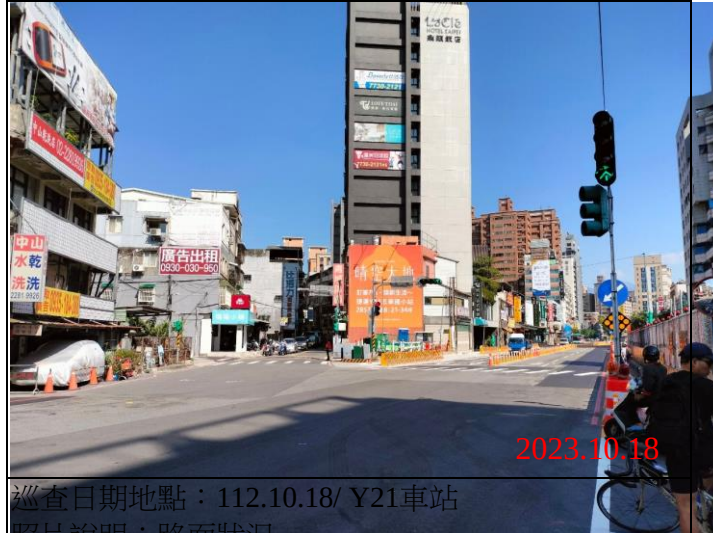
巡查日期地點：112.10.18/ Y21車站  
照片說明：路面狀況

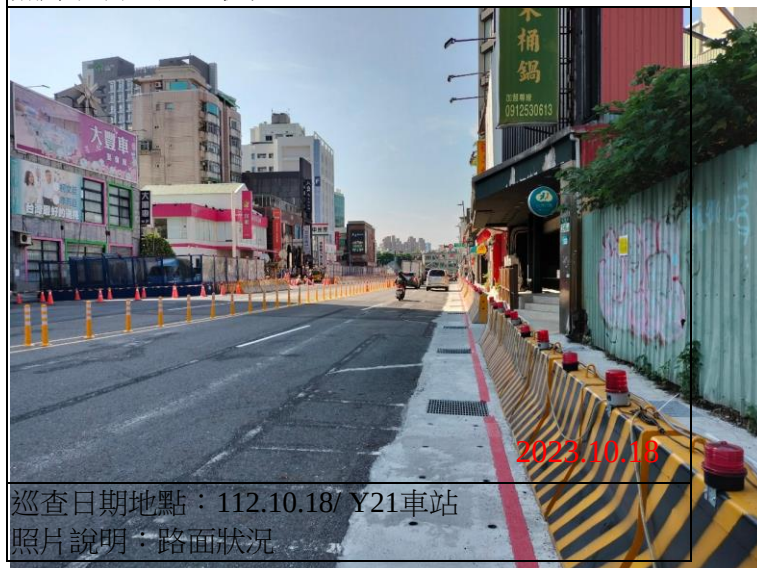
巡查日期地點：112.10.18/ Y21車站  
照片說明：路面狀況

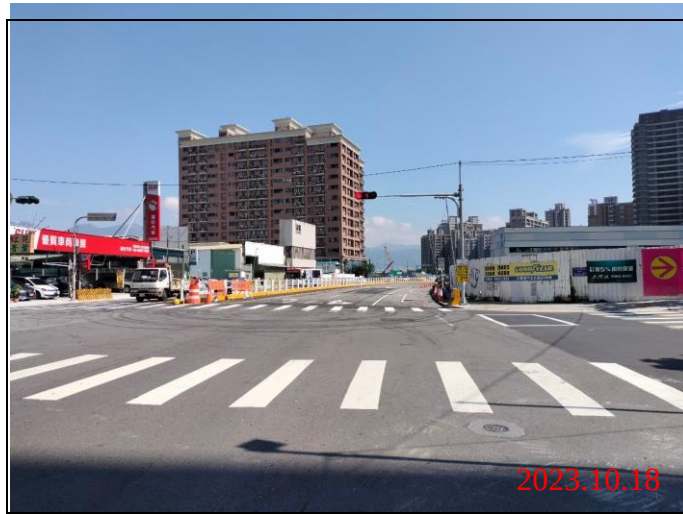
巡查日期地點：112.10.18/ Y22車站  
照片說明：路面狀況

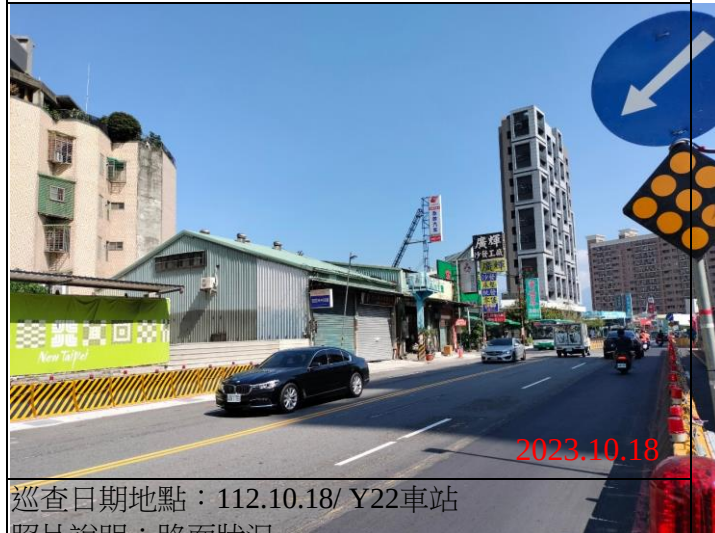
巡查日期地點：112.10.18/ Y22車站  
照片說明：路面狀況

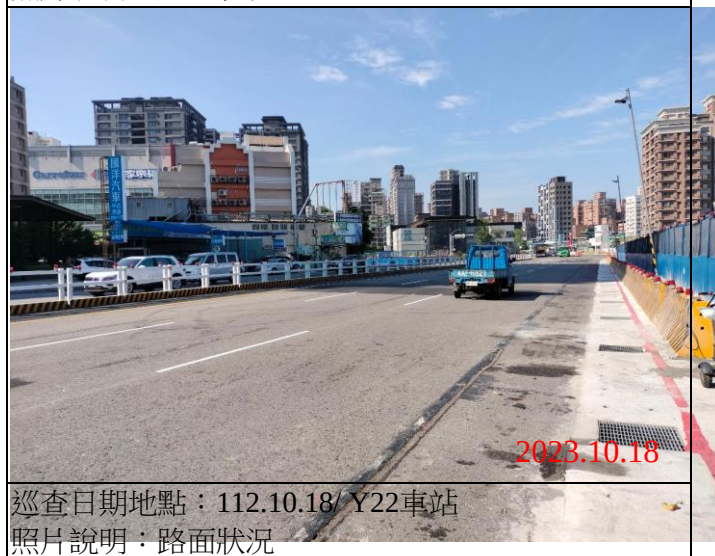
巡查日期地點：112.10.18/ Y22車站  
照片說明：路面狀況

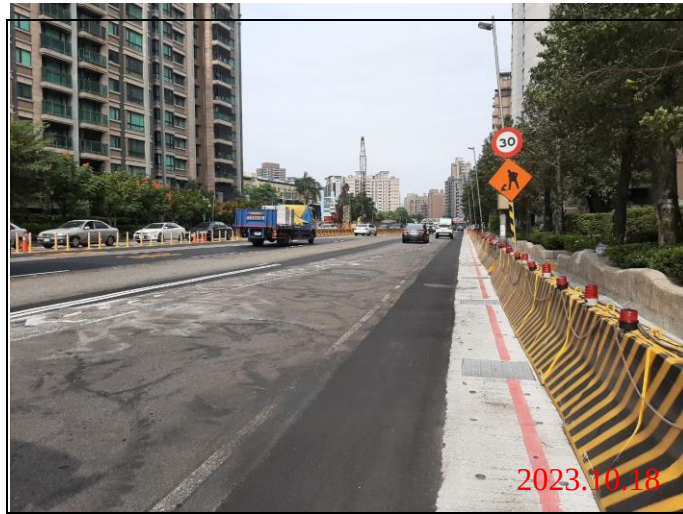
| 時段 | 號誌 | 標誌 | 標線 | 警示燈<br>(爆閃) | 帆布圍籬 | 籬外施工<br>(外單位) | 時間、位置、坑洞修補改正措施 |
|---|---|---|---|---|---|---|---|
| 上午 | 10:00 | 682標全線狀況良好 | | | | | 10:00<br>Y23站周邊道路路面龜裂 |

巡查日期地點：112.10.18/ Y23車站  
照片說明：路面狀況

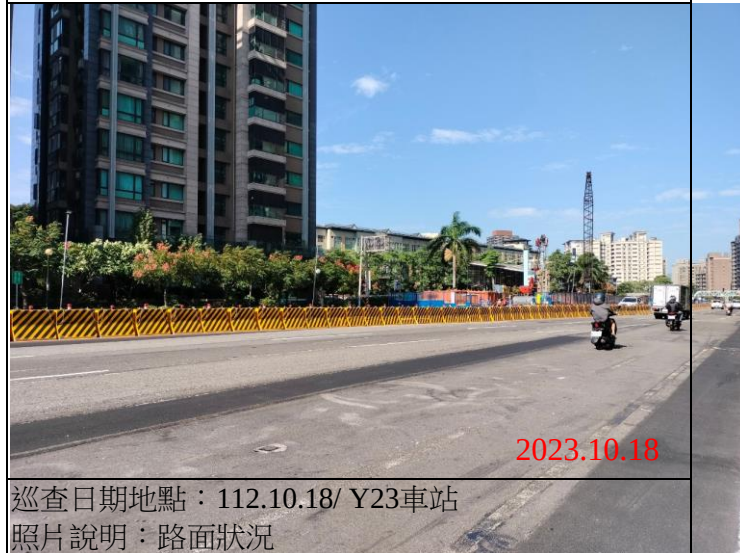
巡查日期地點：112.10.18/ Y23車站  
照片說明：路面狀況

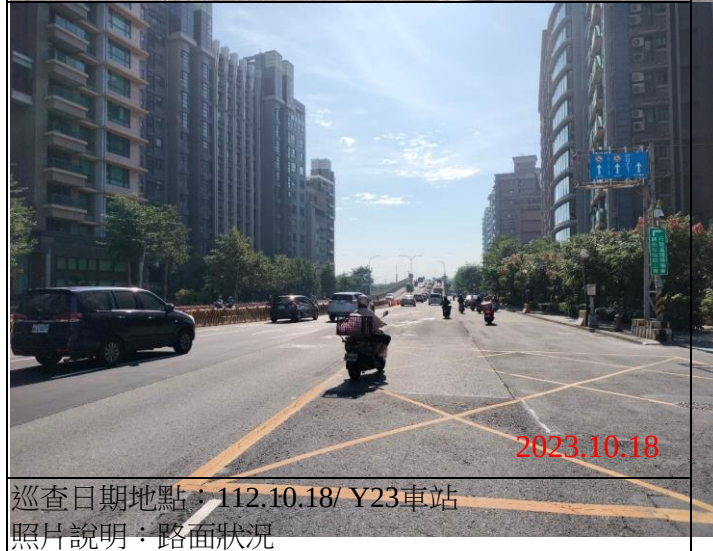
巡查日期地點：112.10.18/ Y23車站  
照片說明：路面狀況

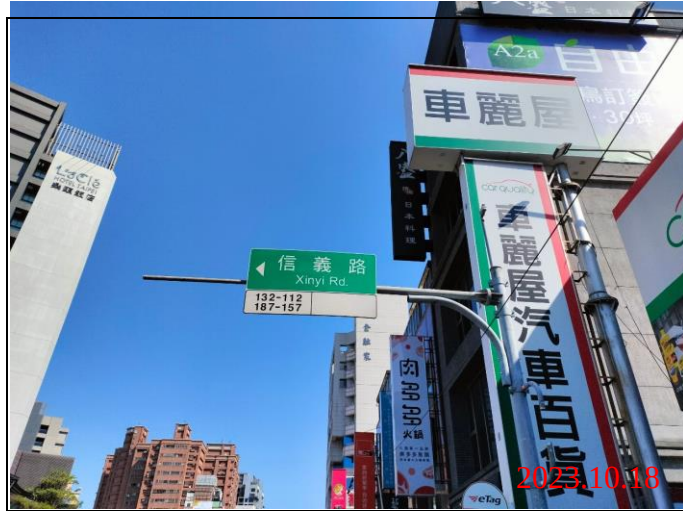
巡查日期地點：112.10.18/ Y21車站

照片說明：牌面設置狀況

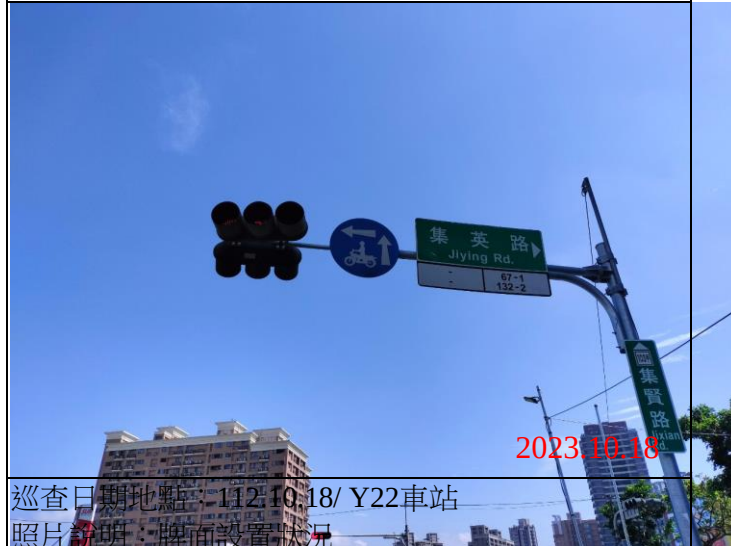
巡查日期地點：112.10.18/ Y22車站

照片說明：牌面設置狀況

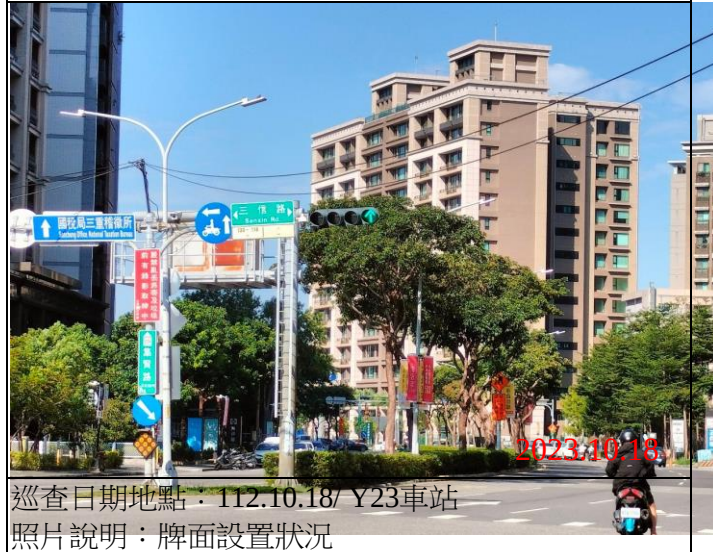
巡查日期地點：112.10.18/ Y23車站

照片說明：牌面設置狀況
