# 環狀線北環段Y20(不含)~Y23(含)土建及水電 農控區段標工程

日期:112 年10 月19 日

## 環狀線CF680B區段標道路巡查照片

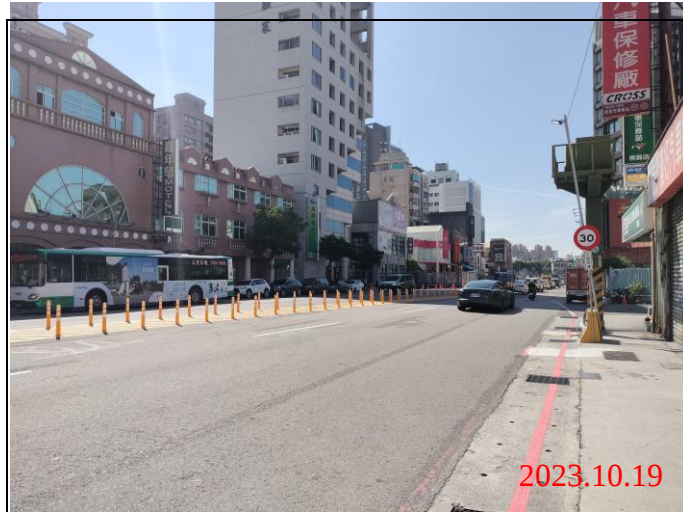
巡查日期地點：112.10.19/ Y21車站  
照片說明：路面狀況

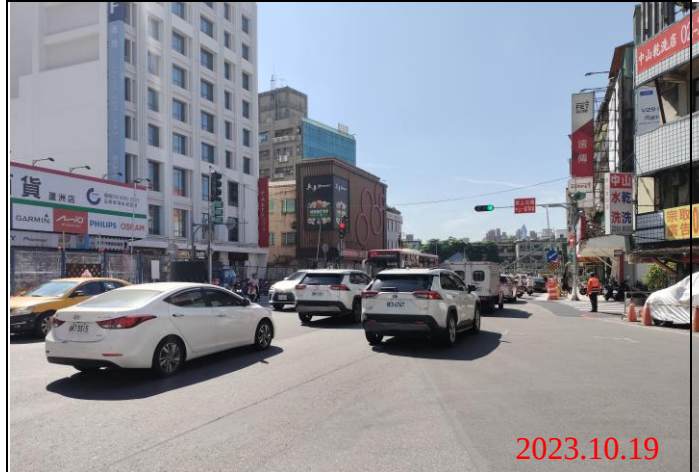
巡查日期地點：112.10.19/ Y21車站  
照片說明：路面狀況

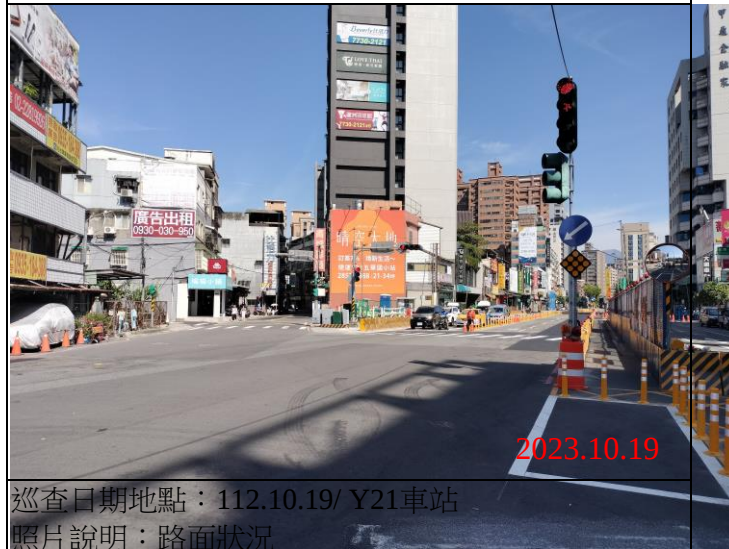
巡查日期地點：112.10.19/ Y21車站  
照片說明：路面狀況

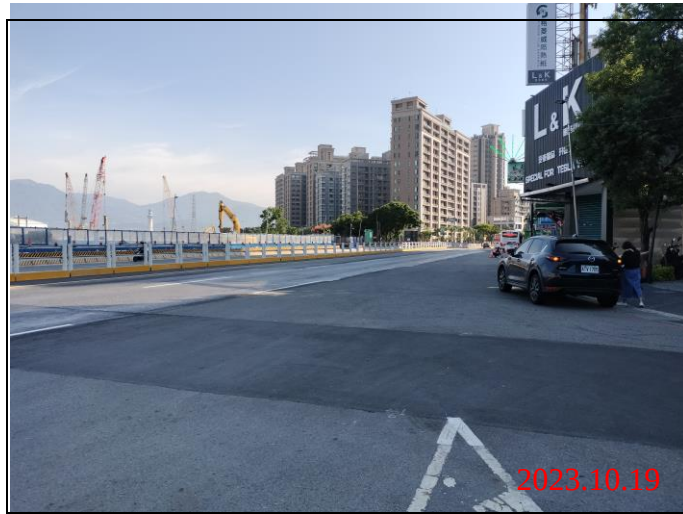
巡查日期地點：112.10.19/ Y22車站  
照片說明：路面狀況

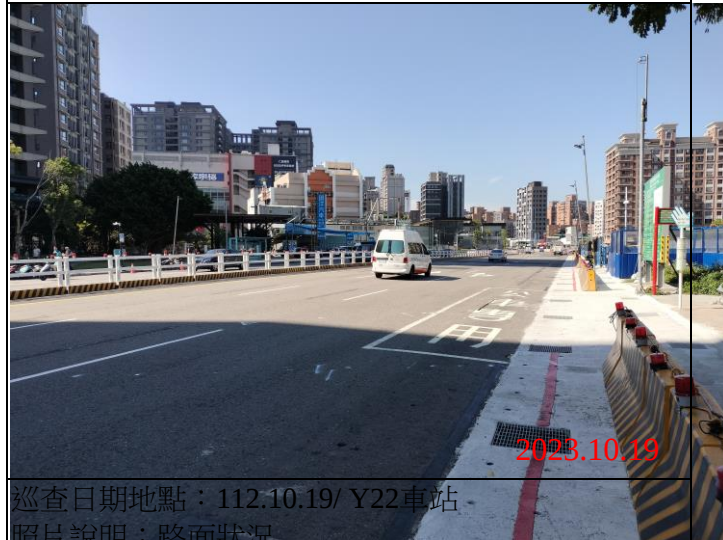
巡查日期地點：112.10.19/ Y22車站  
照片說明：路面狀況

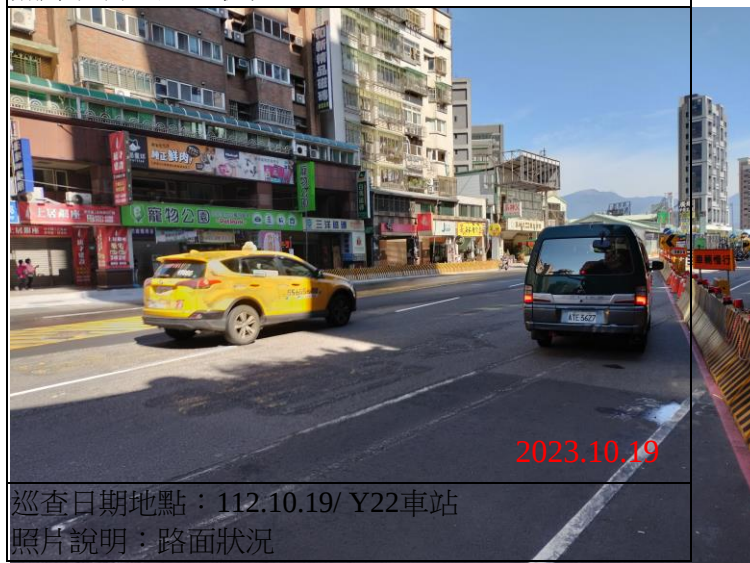
巡查日期地點：112.10.19/ Y22車站  
照片說明：路面狀況

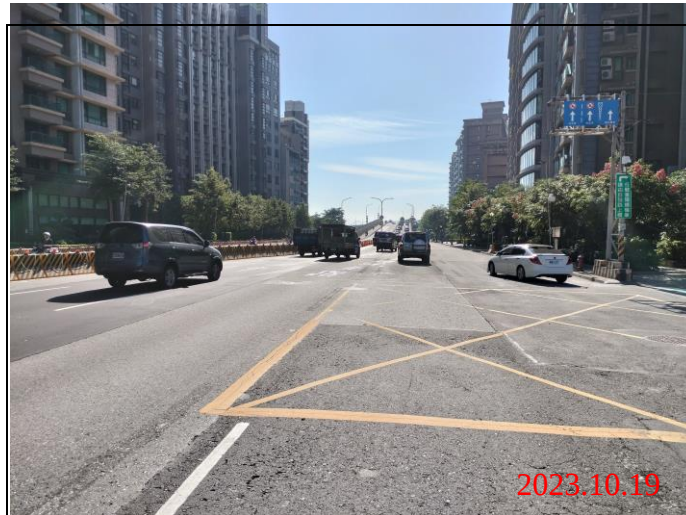
| 時段 | 號誌 | 標誌 | 標線 | 警示燈<br>(爆閃) | 帆布圍籬 | 籬外施工<br>(外單位) | 時間、位置、坑洞修補改正措施 |
|---|---|---|---|---|---|---|---|
| 上午 | 10:00 | 682標全線狀況良好 | | | | | 10:00<br>Y23站周邊道路路面龜裂 |

巡查日期地點：112.10.19/ Y23車站  
照片說明：路面狀況

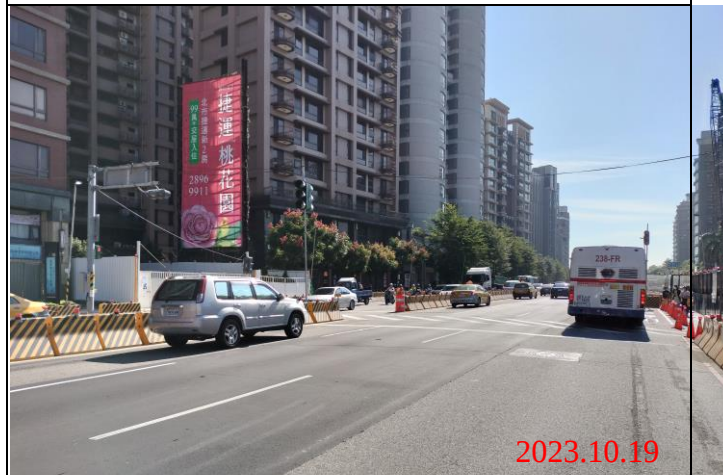
巡查日期地點：112.10.19/ Y23車站  
照片說明：路面狀況

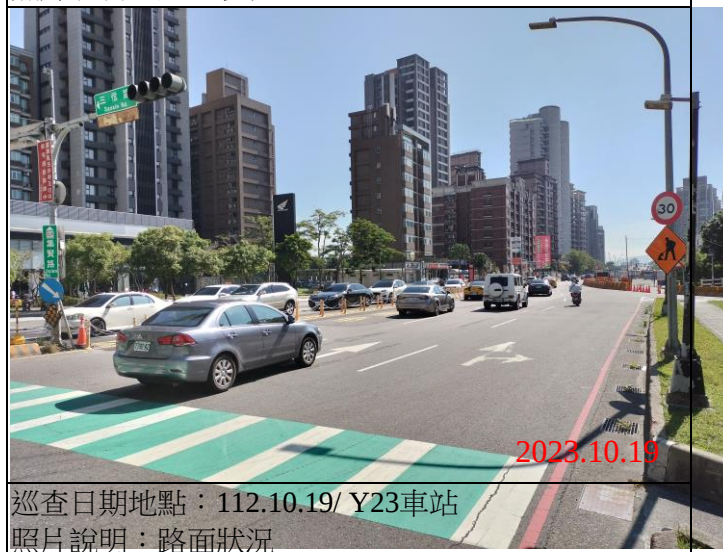
巡查日期地點：112.10.19/ Y23車站  
照片說明：路面狀況

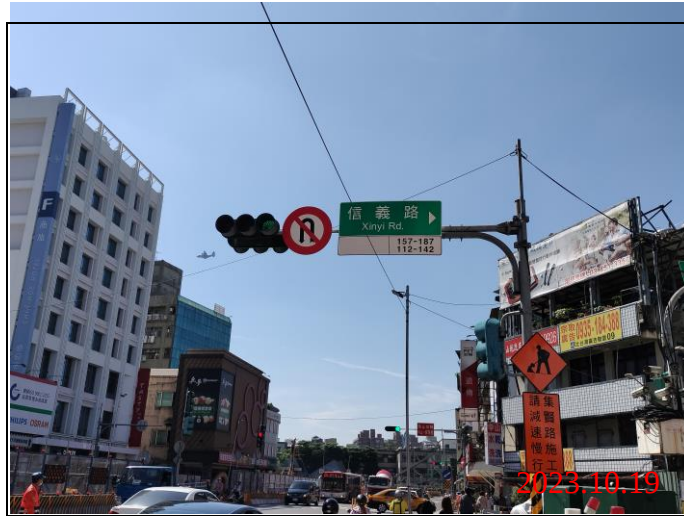
巡查日期地點：112.10.19/ Y21車站

照片說明：牌面設置狀況

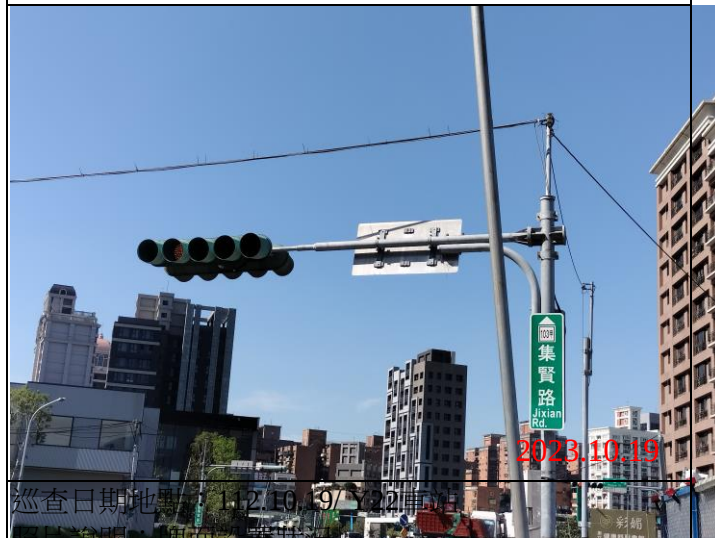
巡查日期地點：112.10.19/ Y22車站

照片說明：牌面設置狀況

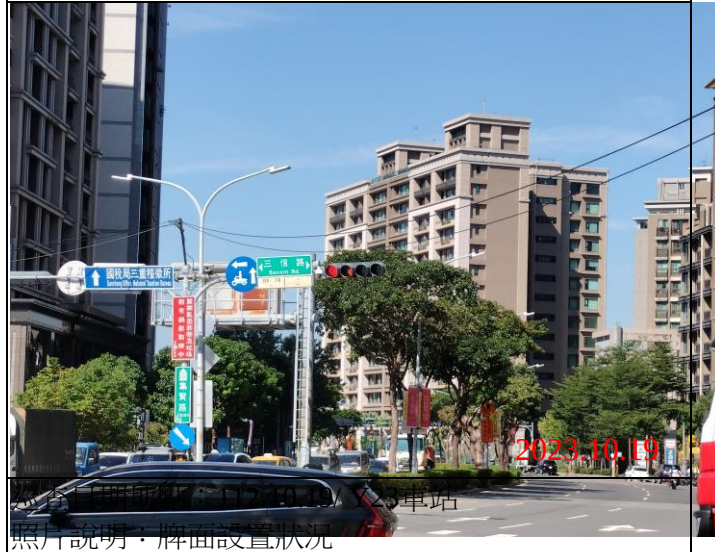
巡查日期地點：112.10.19/ Y23車站

照片說明：牌面設置狀況
