# 環狀線北環段Y20(不含)~Y23(含)土建及水電環控區段標工程

日期: 112年10月 24日

## 環狀線CF680B區段標道路巡查照片

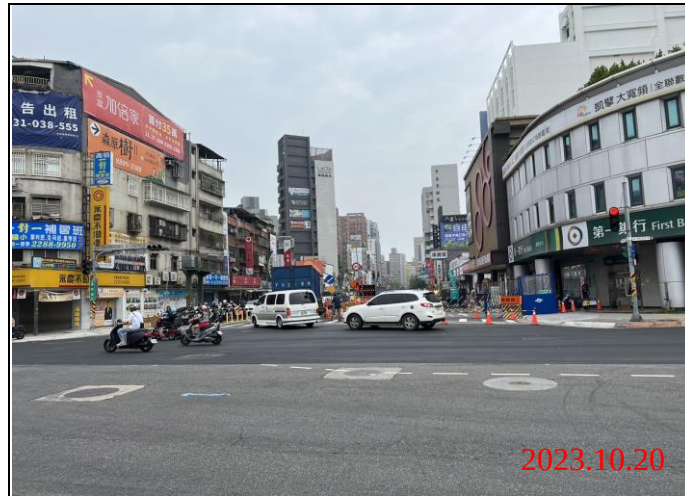
巡查日期地點：112.10.20/ Y21車站  
照片說明：路面狀況

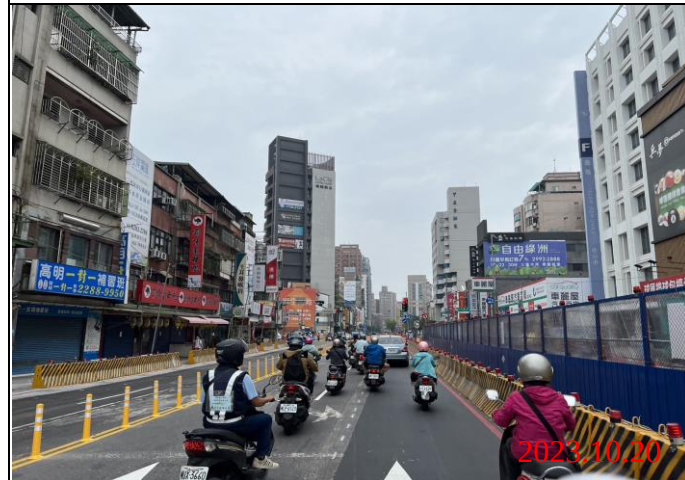
巡查日期地點：112.10.20/ Y21車站  
照片說明：路面狀況

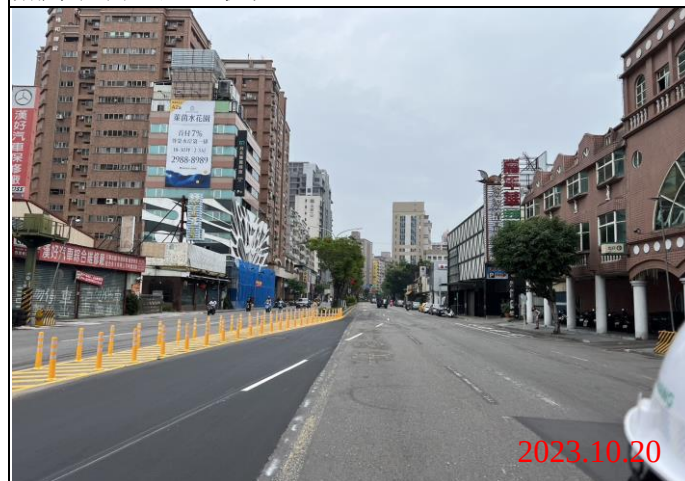
巡查日期地點：112.10.20/ Y21車站  
照片說明：路面狀況

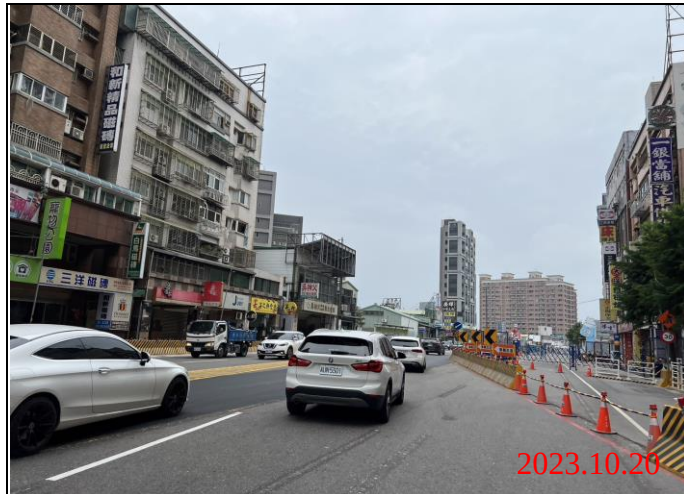
巡查日期地點：112.10.20/ Y22車站  
照片說明：路面狀況

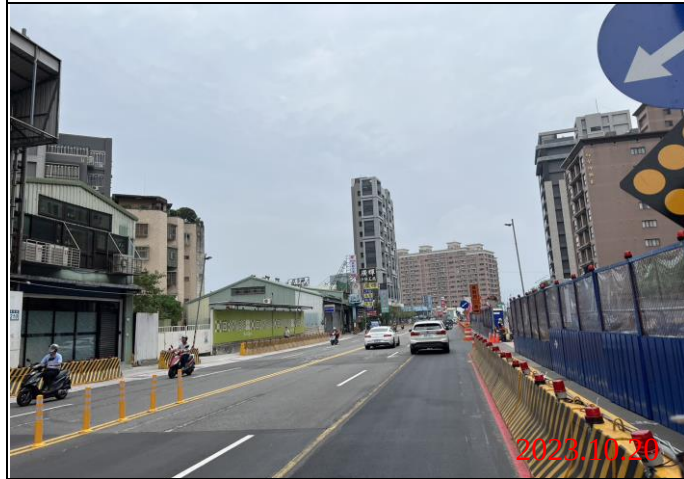
巡查日期地點：112.10.20/ Y22車站  
照片說明：路面狀況

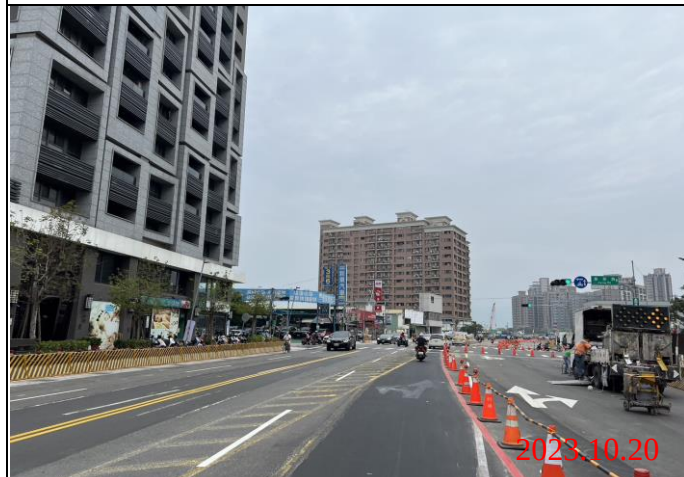
巡查日期地點：112.10.20/ Y22車站  
照片說明：路面狀況

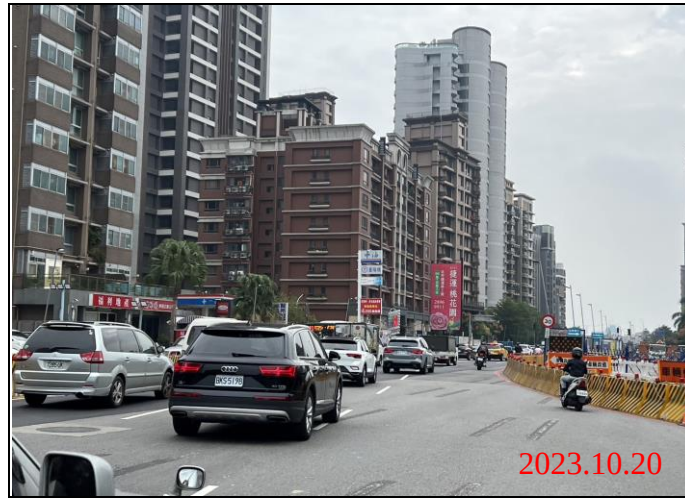
巡查日期地點：112.10.20/ Y23車站  
照片說明：路面狀況

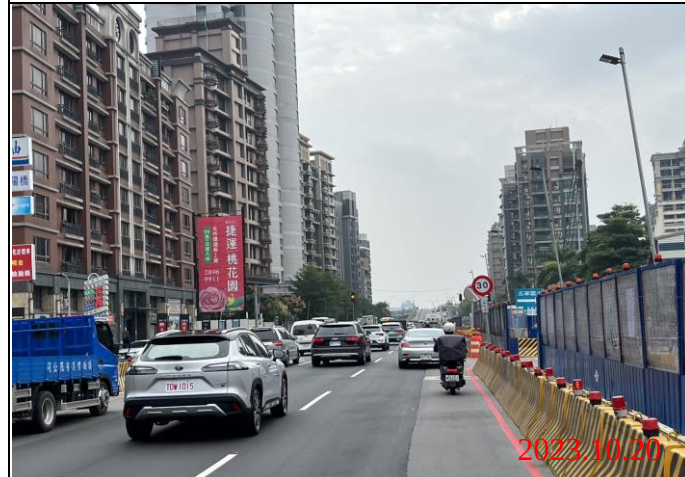
巡查日期地點：112.10.20/ Y23車站  
照片說明：路面狀況

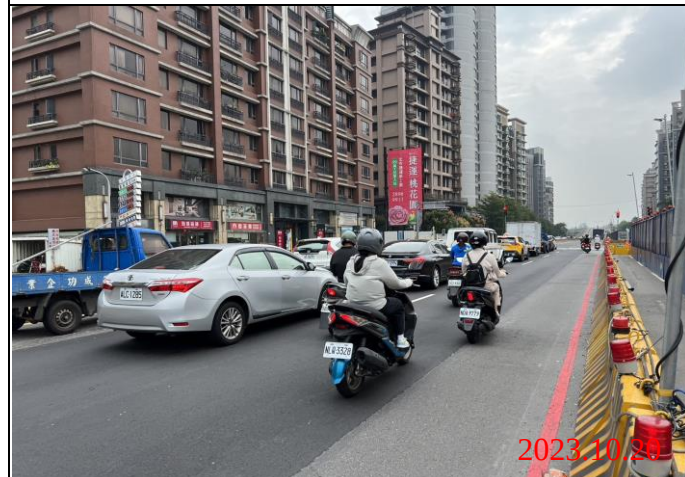
巡查日期地點：112.10.20/ Y23車站  
照片說明：路面狀況

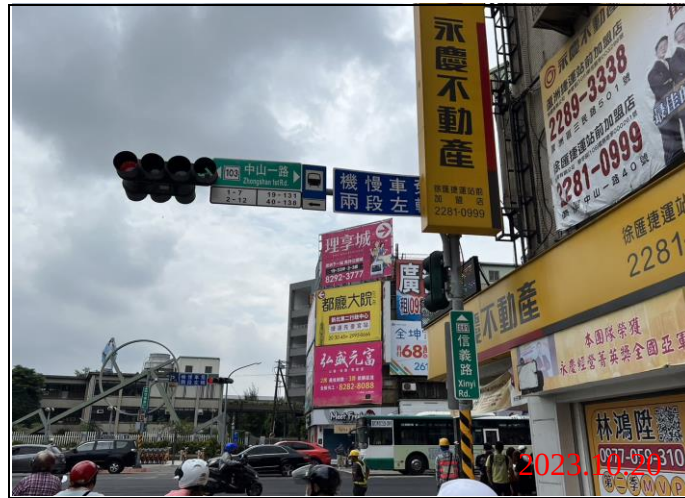
巡查日期地點：112.10.20/ Y21車站

照片說明：牌面設置狀況

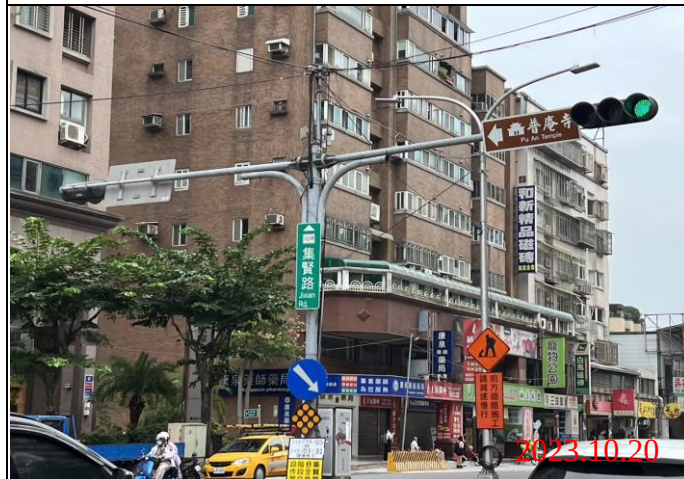
巡查日期地點：112.10.20/ Y22車站

照片說明：牌面設置狀況

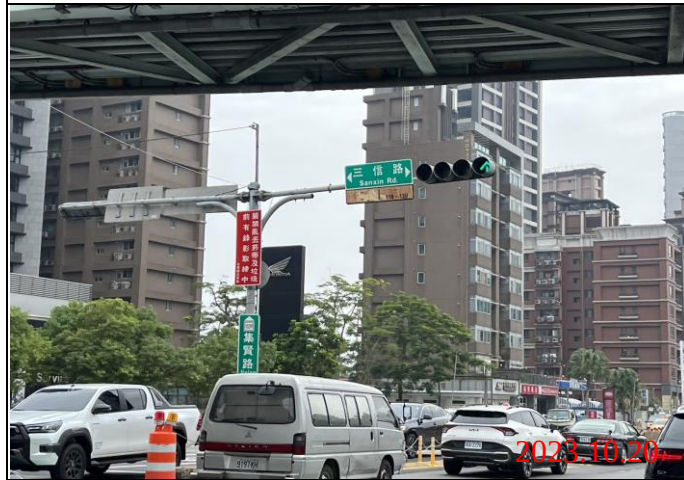
巡查日期地點：112.10.20/ Y23車站

照片說明：牌面設置狀況
