# 環狀線北環段Y20(不含)~Y23(含)土建及水電環控區段標工程

日期: 112年10月 24日

## 環狀線CF680B區段標道路巡查照片

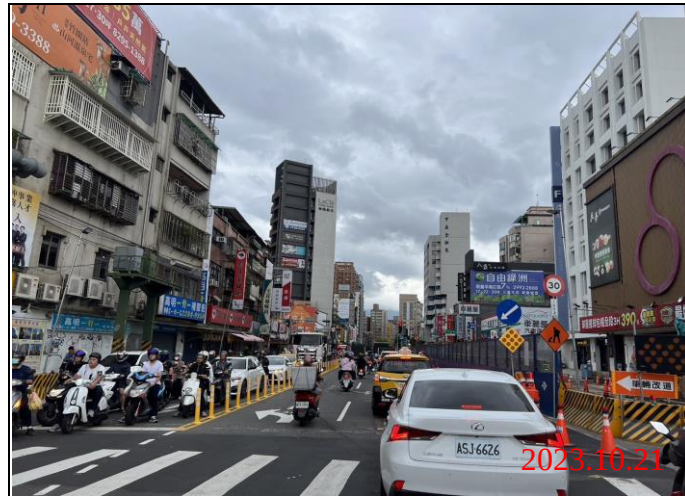
巡查日期地點：112.10.21/ Y21車站  
照片說明：路面狀況

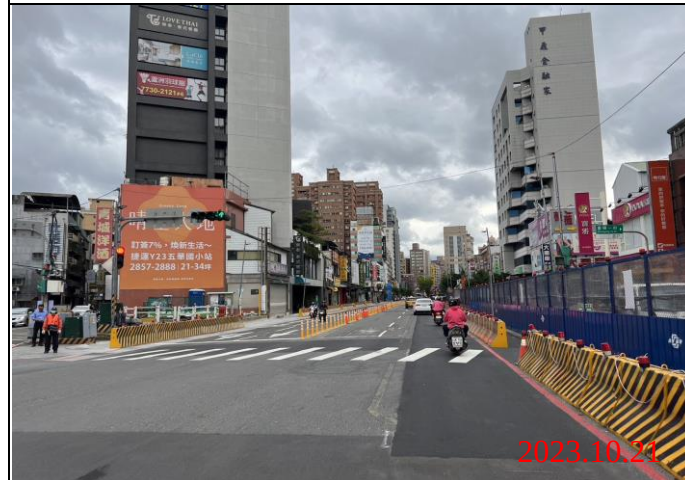
巡查日期地點：112.10.21/ Y21車站  
照片說明：路面狀況

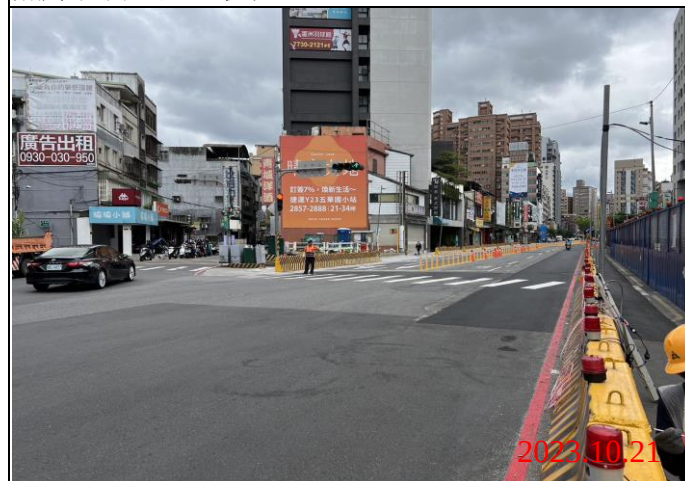
巡查日期地點：112.10.21/ Y21車站  
照片說明：路面狀況

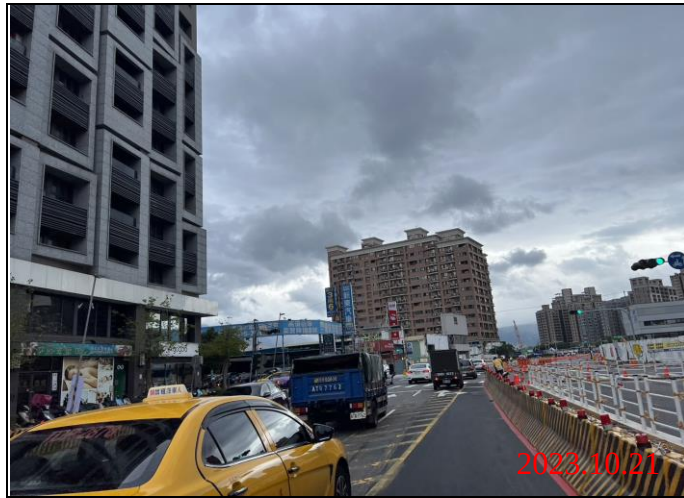
巡查日期地點：112.10.21/ Y22車站  
照片說明：路面狀況

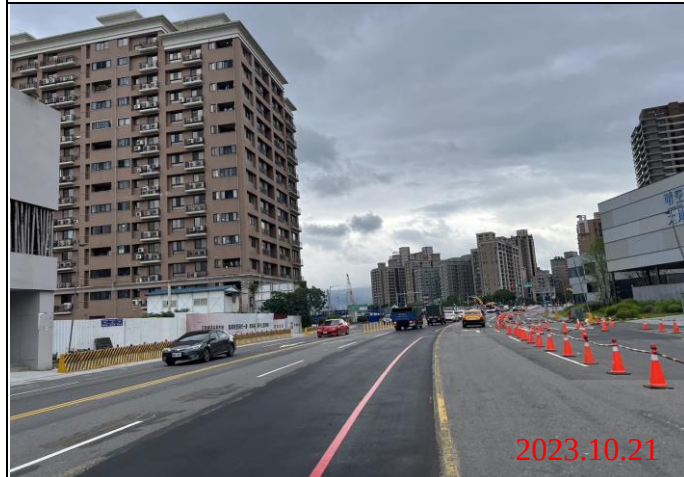
巡查日期地點：112.10.21/ Y22車站  
照片說明：路面狀況

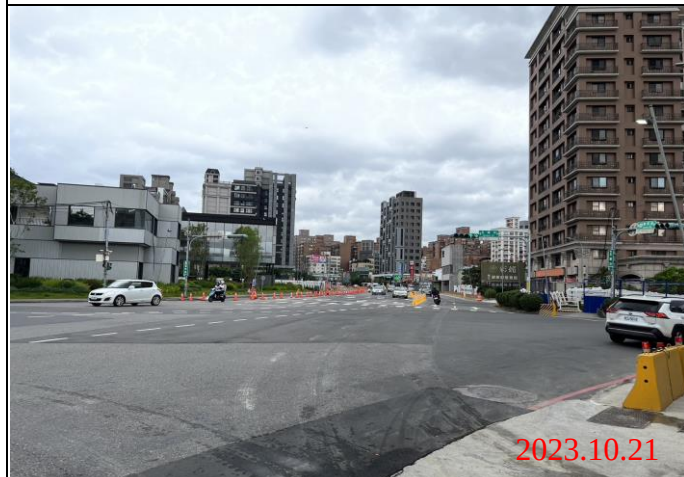
巡查日期地點：112.10.21/ Y22車站  
照片說明：路面狀況

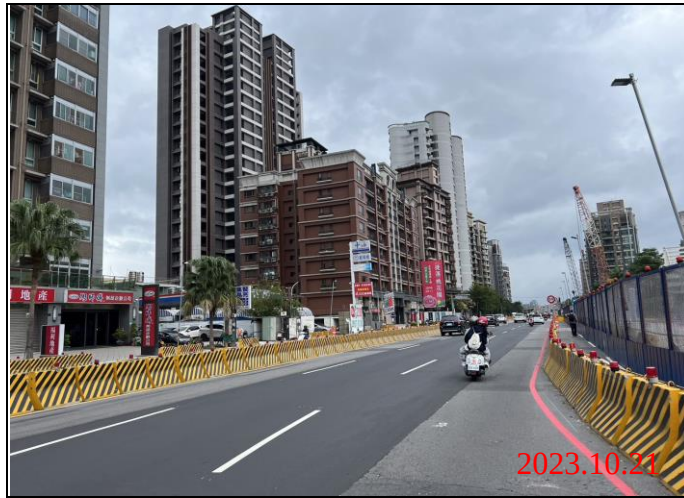
巡查日期地點：112.10.21/ Y23車站  
照片說明：路面狀況

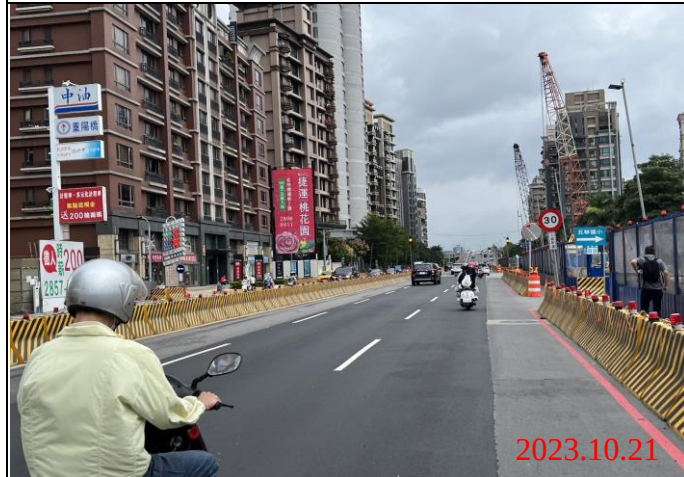
巡查日期地點：112.10.21/ Y23車站  
照片說明：路面狀況

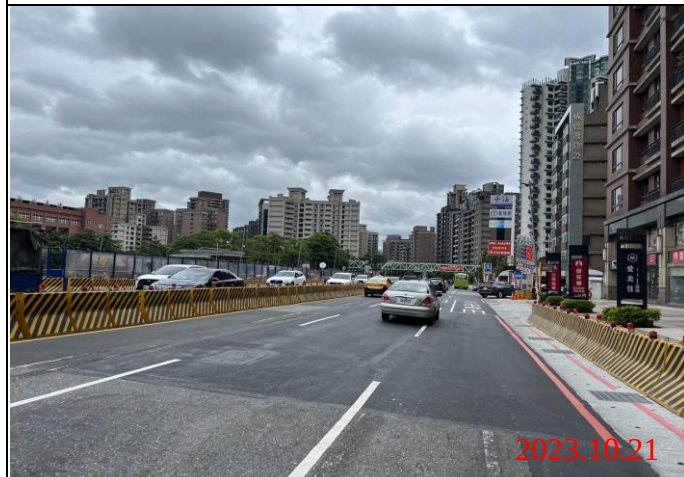
巡查日期地點：112.10.21/ Y23車站  
照片說明：路面狀況

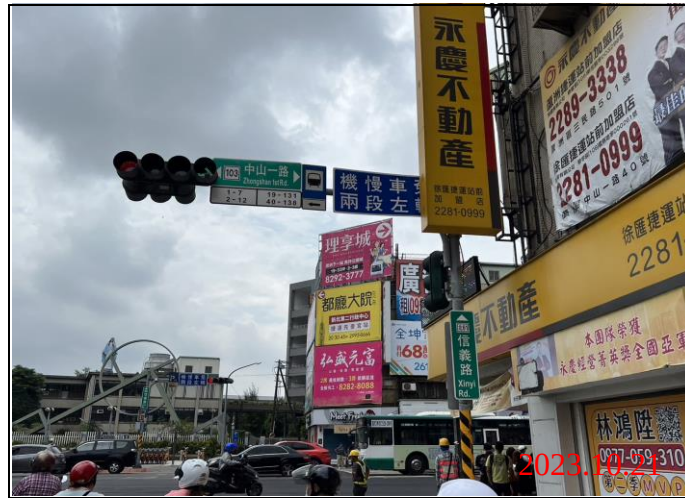
巡查日期地點：112.10.21/ Y21車站

照片說明：牌面設置狀況

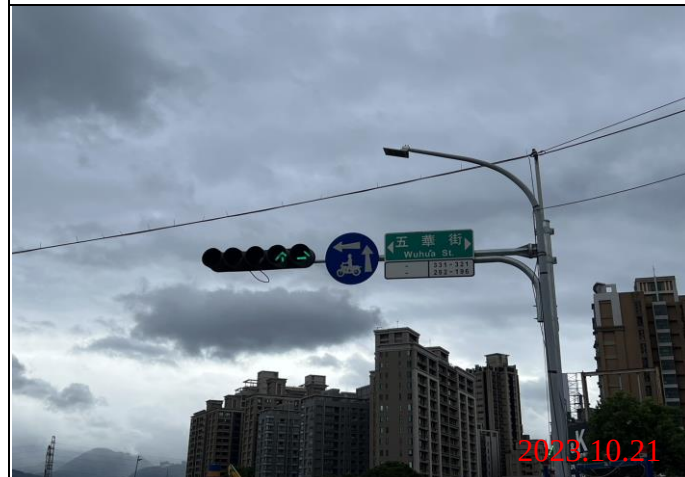
巡查日期地點：112.10.21/ Y22車站

照片說明：牌面設置狀況

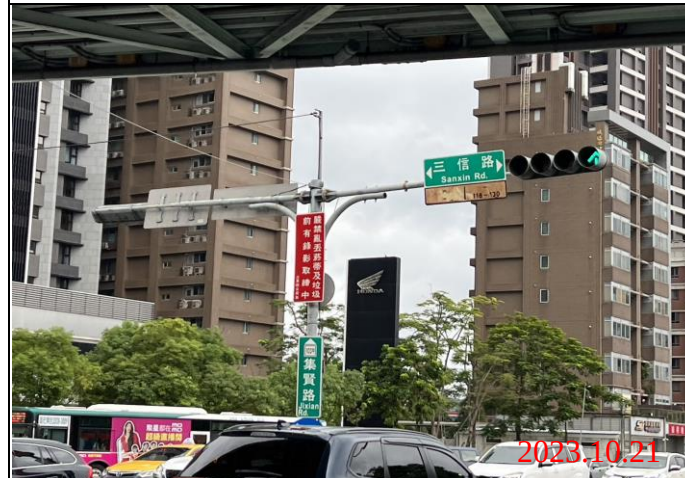
巡查日期地點：112.10.21/ Y23車站

照片說明：牌面設置狀況

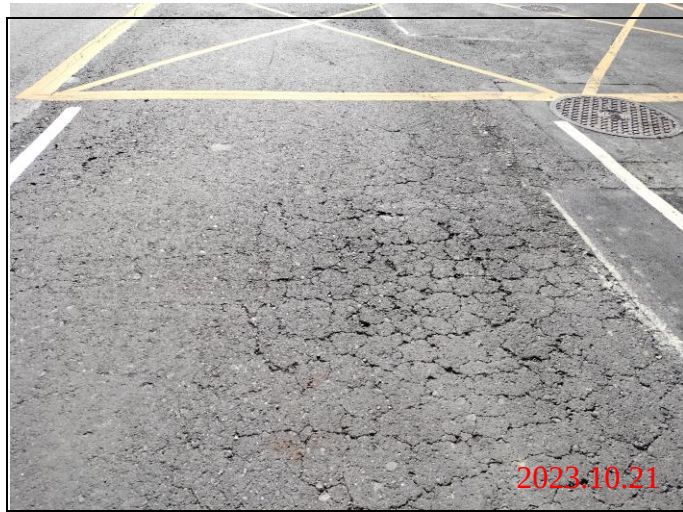
| 時段 | 號誌 | 標誌 | 標線 | 警示燈<br>(爆閃) | 帆布圍籬 | 籬外施工<br>(外單位) | 時間、位置、坑洞修補改正措施 |
|---|---|---|---|---|---|---|---|
| 上午 | 10:00 | 680標全線路況良好 | | | | | 10:00<br>Y23站道路龜裂 |

巡查日期地點：112.10.21/ Y23車站  
照片說明：路面龜裂狀況

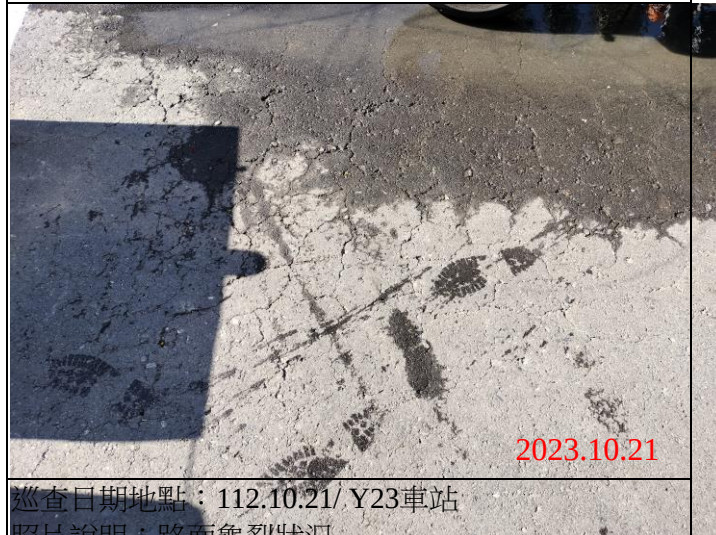
巡查日期地點：112.10.21/ Y23車站  
照片說明：路面龜裂狀況

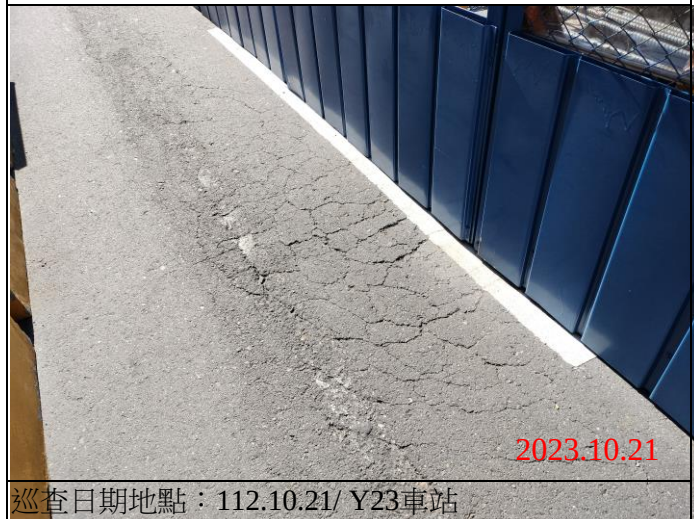
巡查日期地點：112.10.21/ Y23車站  
照片說明：路面龜裂狀況

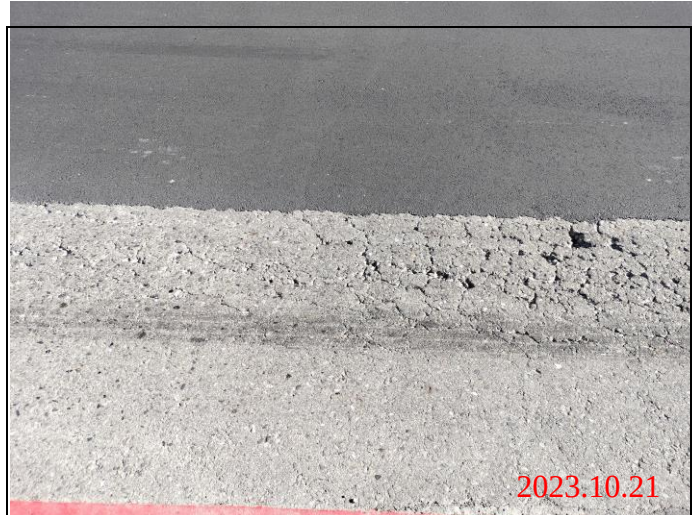
巡查日期地點：112.10.21/ Y23車站  
照片說明：路面龜裂狀況

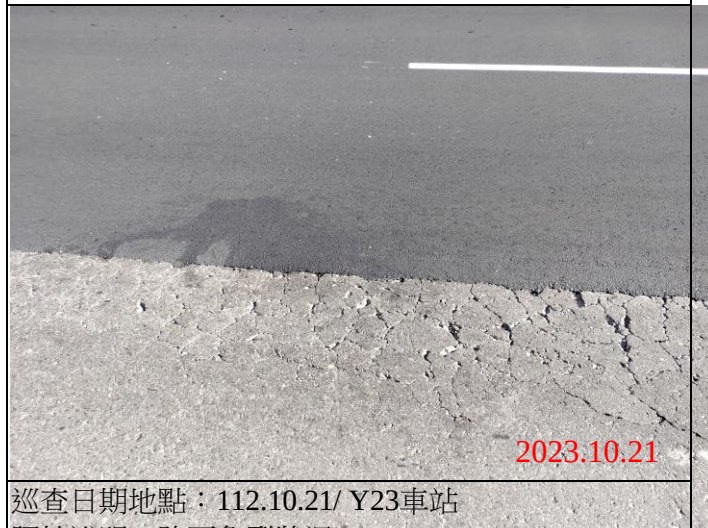
巡查日期地點：112.10.21/ Y23車站  
照片說明：路面龜裂狀況

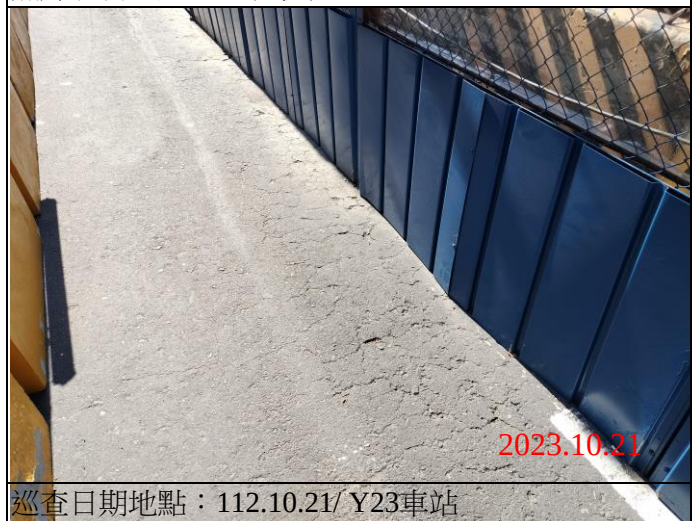
巡查日期地點：112.10.21/ Y23車站  
照片說明：路面龜裂狀況

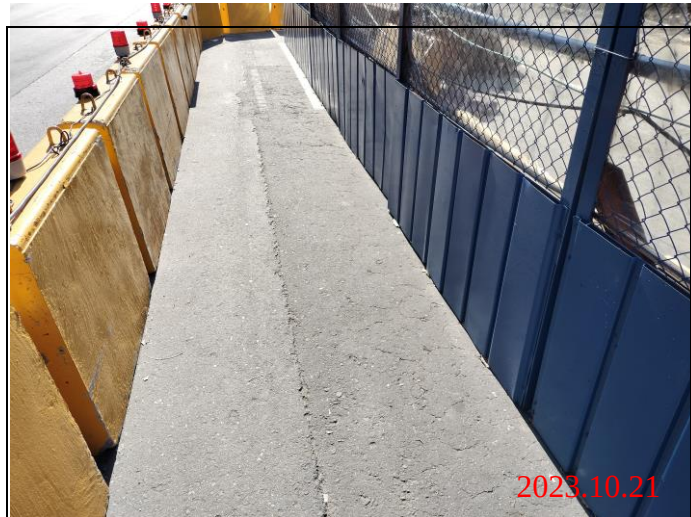
巡查日期地點：112.10.21/ Y23車站

照片說明：路面龜裂狀況

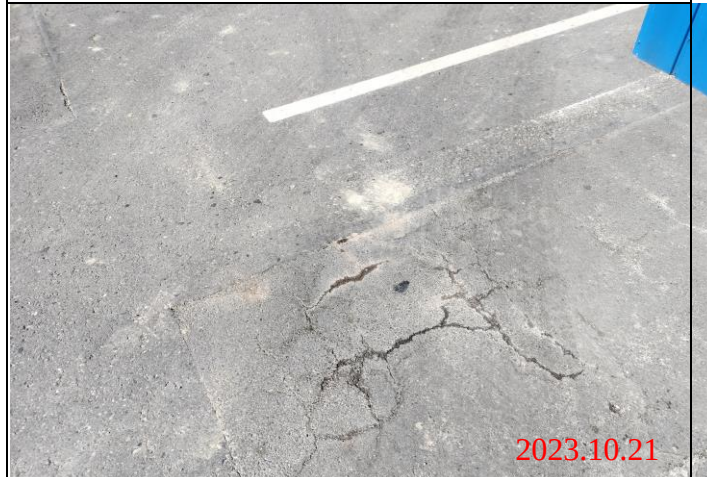
巡查日期地點：112.10.21/ Y23車站

照片說明：路面龜裂狀況

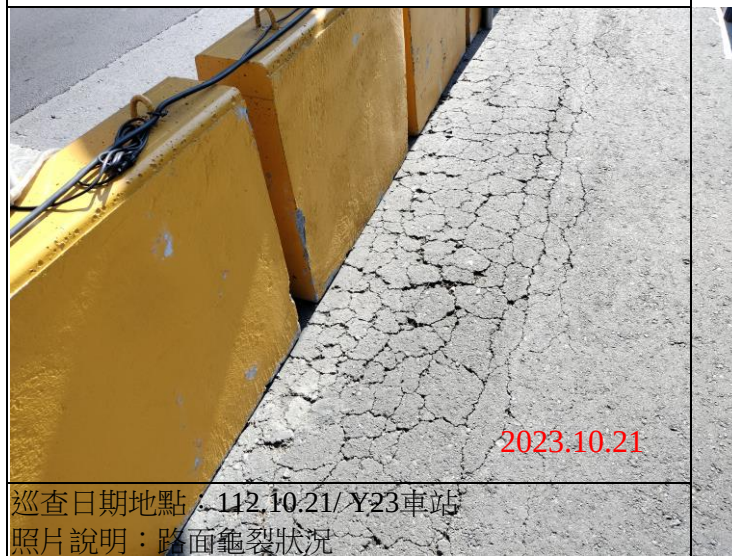
巡查日期地點：112.10.21/ Y23車站

照片說明：路面龜裂狀況
