# 環狀線北環段Y20(不含)~Y23(含)土建及水電環控區段標工程

日期: 112年10月22日

## 環狀線CF680B區段標道路巡查照片

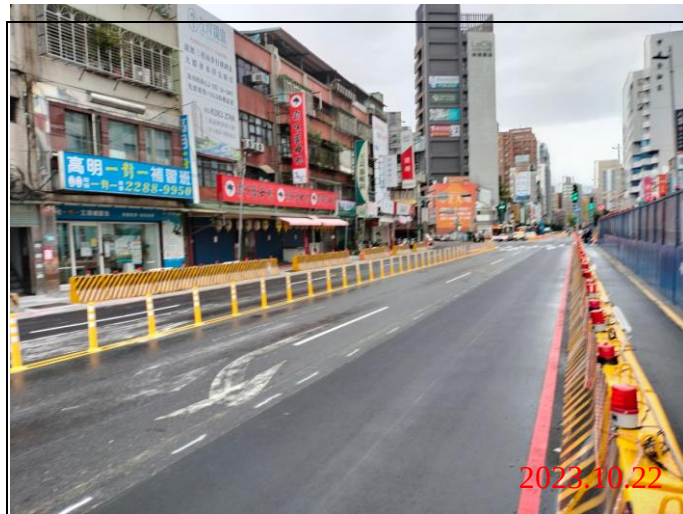
巡查日期地點：112.10.22/ Y21車站

照片說明：路面狀況

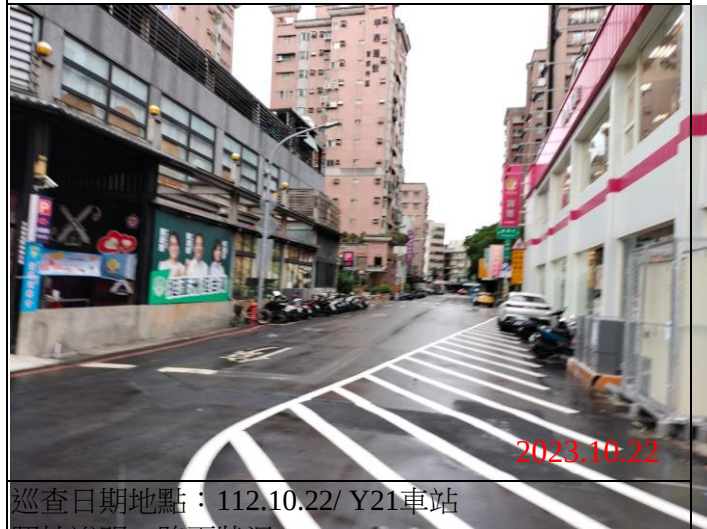
巡查日期地點：112.10.22/ Y21車站

照片說明：路面狀況

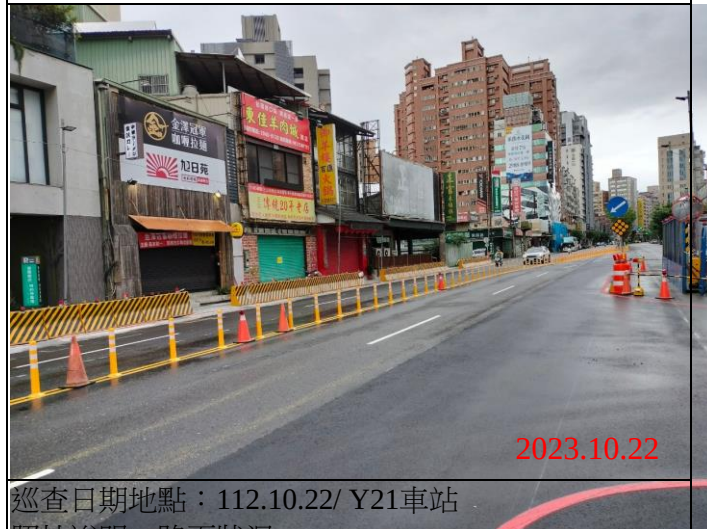
巡查日期地點：112.10.22/ Y21車站

照片說明：路面狀況

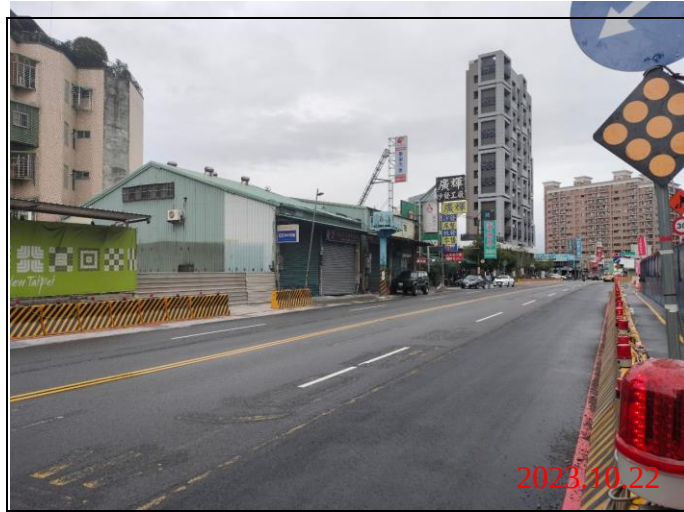
巡查日期地點：112.10.22/ Y22車站  
照片說明：路面狀況

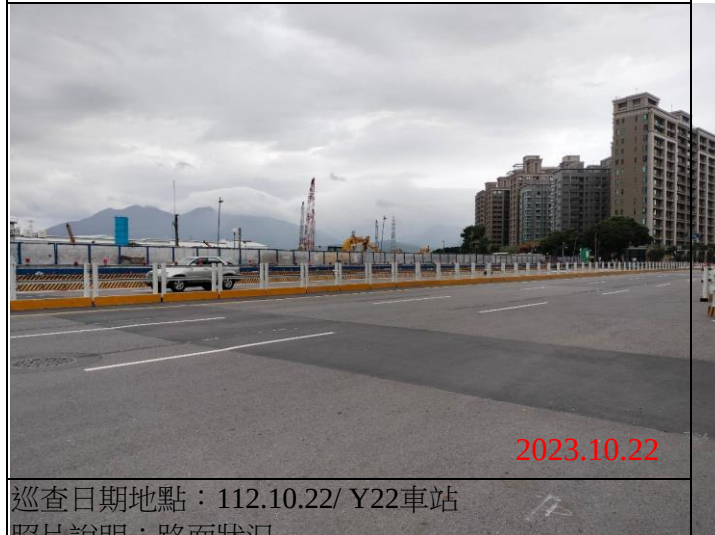
巡查日期地點：112.10.22/ Y22車站  
照片說明：路面狀況

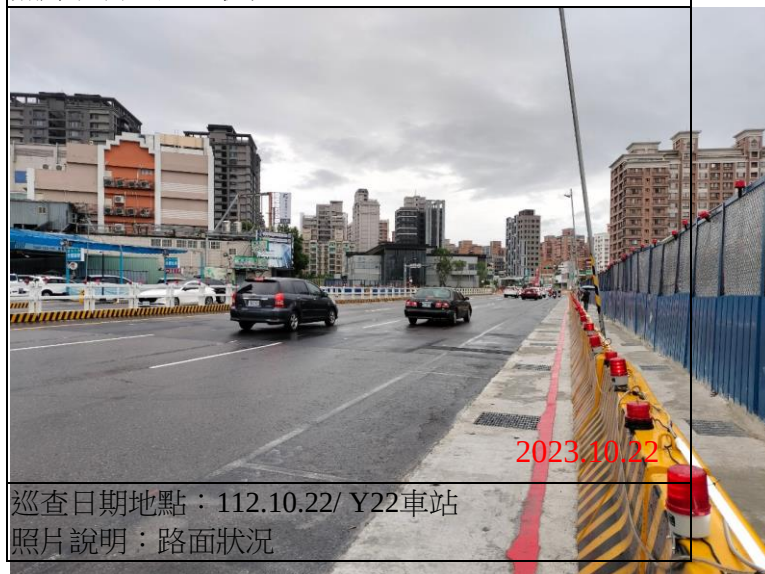
巡查日期地點：112.10.22/ Y22車站  
照片說明：路面狀況

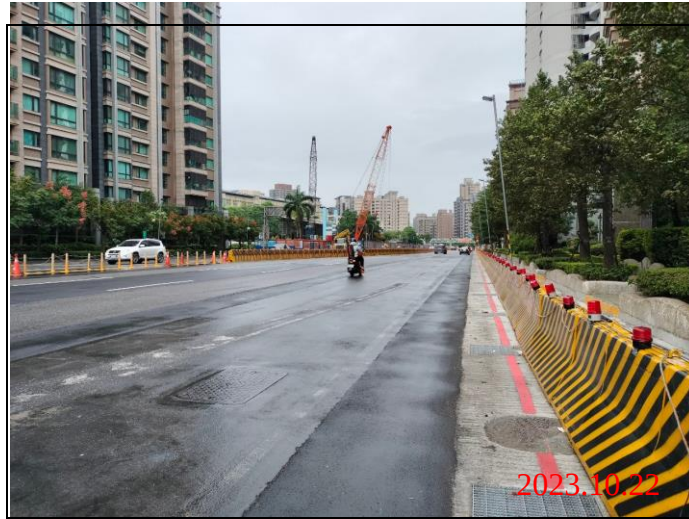
巡查日期地點：112.10.22/ Y23車站  
照片說明：路面狀況

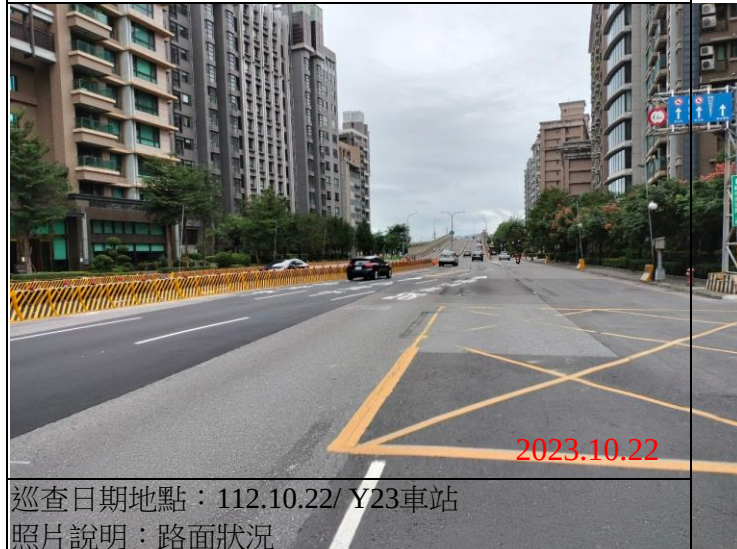
巡查日期地點：112.10.22/ Y23車站  
照片說明：路面狀況

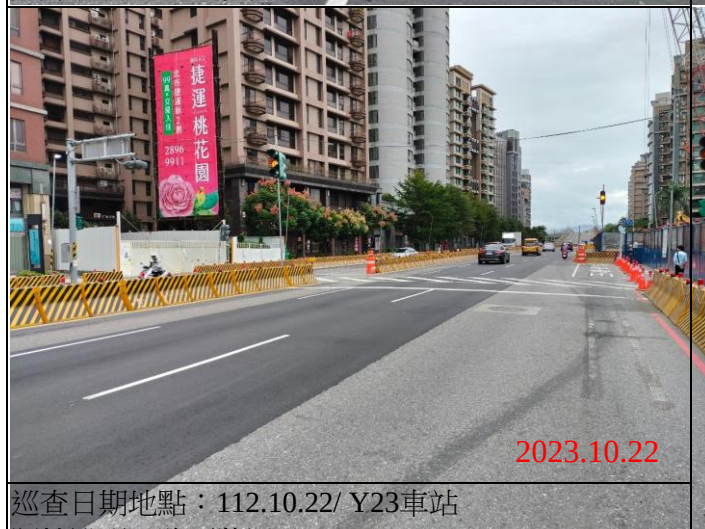
巡查日期地點：112.10.22/ Y23車站  
照片說明：路面狀況

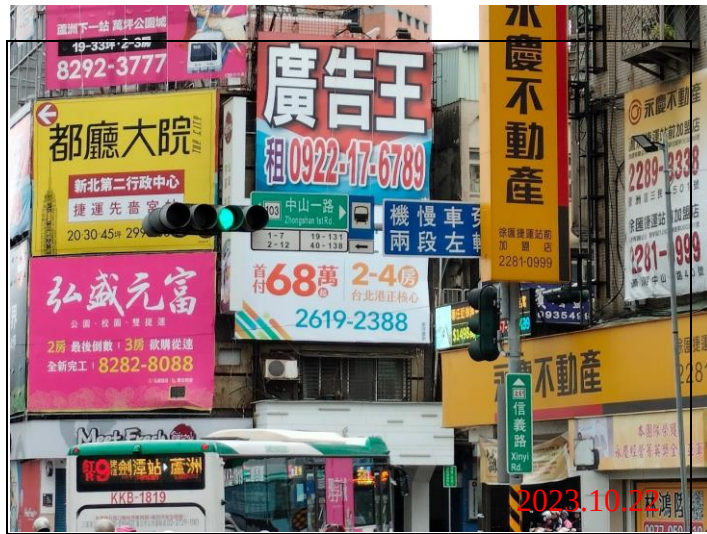
巡查日期地點：112.10.22/ Y21車站

照片說明：牌面設置狀況

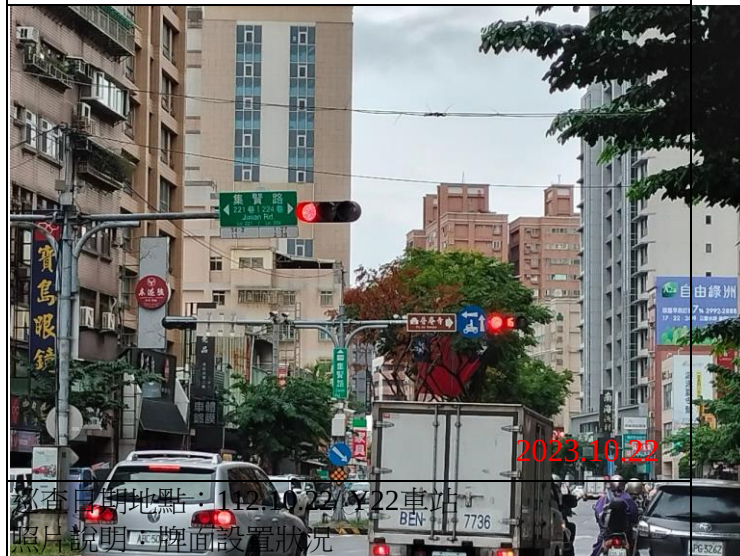
巡查日期地點：112.10.22/ Y22車站

照片說明：牌面設置狀況

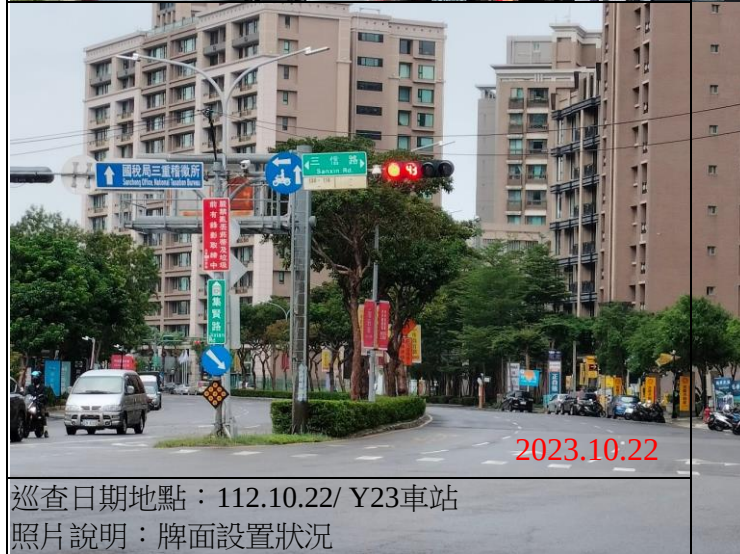
巡查日期地點：112.10.22/ Y23車站

照片說明：牌面設置狀況

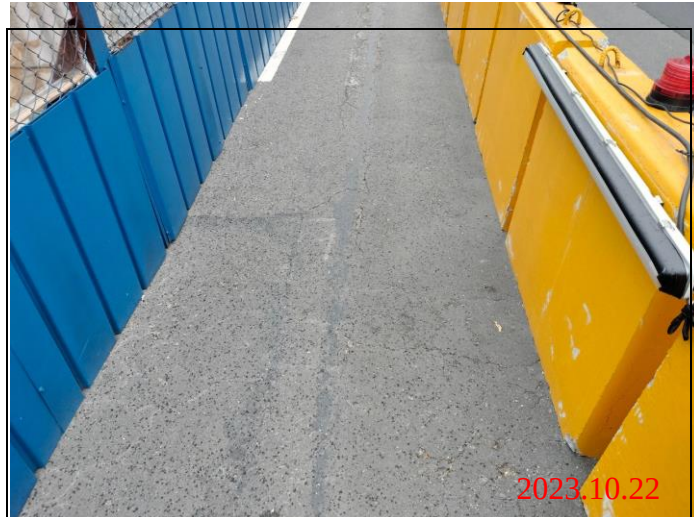
巡查日期地點：112.10.22/ Y23車站

| 時段 | 號誌 | 標誌 | 標線 | 警示燈<br>(爆閃) | 帆布圍籬 | 籬外施工<br>(外單位) | 時間、位置、坑洞修補改正措施 |
|---|---|---|---|---|---|---|---|
| 上午 | 10:00 | 682標全線狀況良好 | | | | | 10:00<br>Y23站周邊道路路面龜裂 |

照片說明：路面龜裂狀況

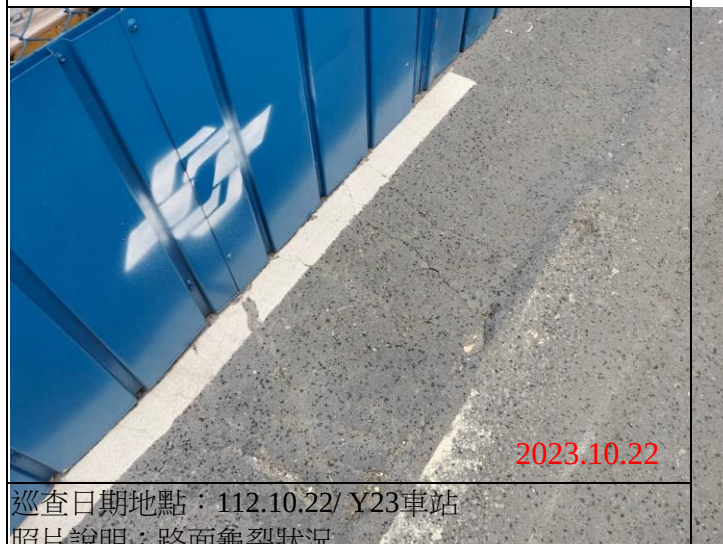
巡查日期地點：112.10.22/ Y23車站

照片說明：路面龜裂狀況

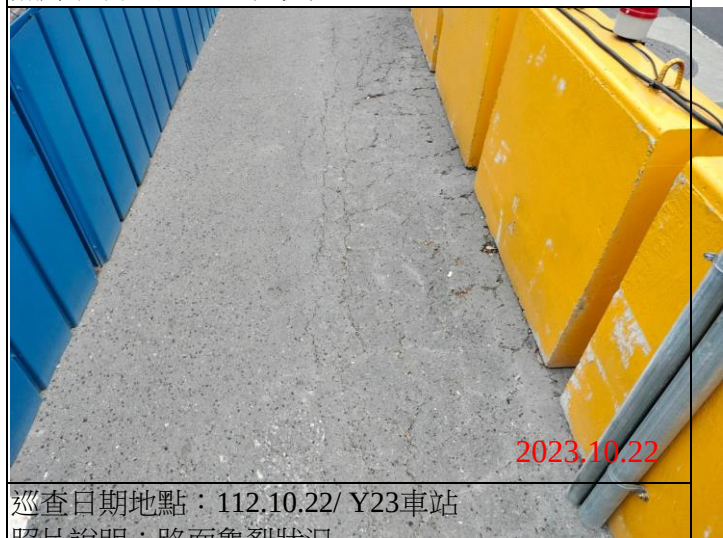
巡查日期地點：112.10.22/ Y23車站

照片說明：路面龜裂狀況

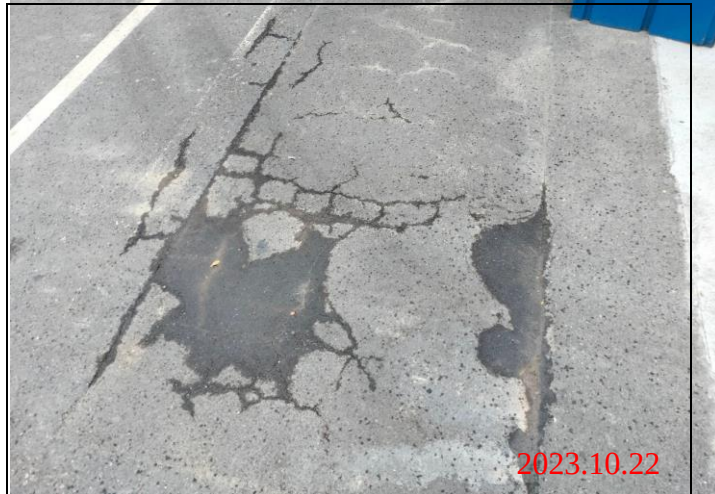
巡查日期地點：112.10.22/ Y23車站

照片說明：路面龜裂狀況

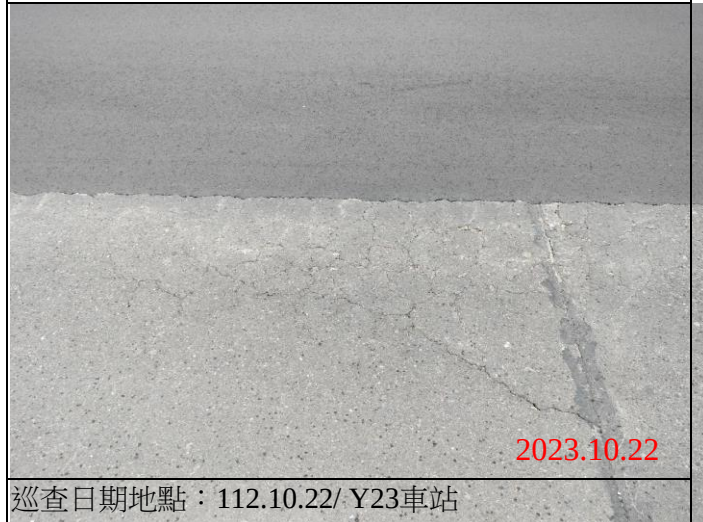
巡查日期地點：112.10.22/ Y23車站

照片說明：路面龜裂狀況

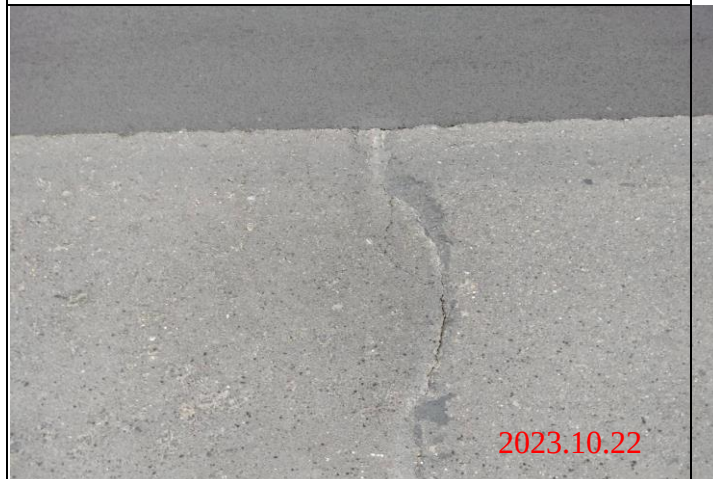
巡查日期地點：112.10.22/ Y23車站

照片說明：路面龜裂狀況

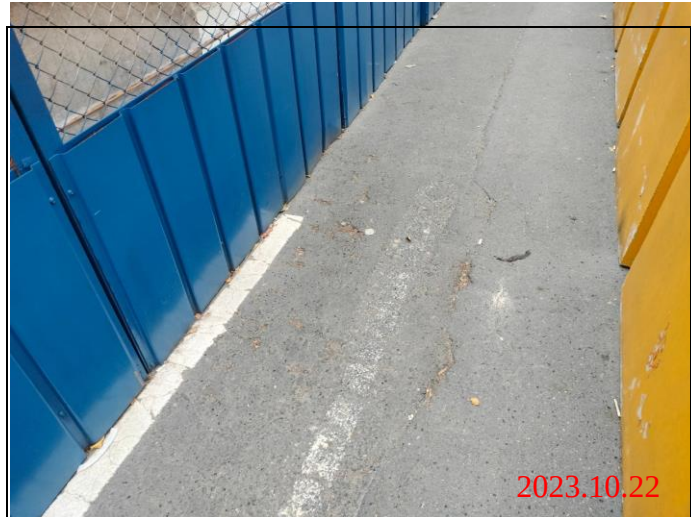
巡查日期地點：112.10.22/ Y23車站  
照片說明：路面龜裂狀況

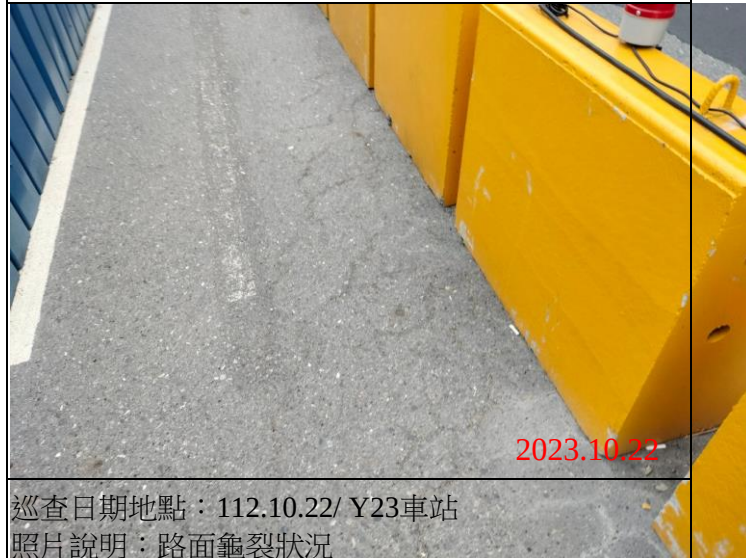
巡查日期地點：112.10.22/ Y23車站  
照片說明：路面龜裂狀況

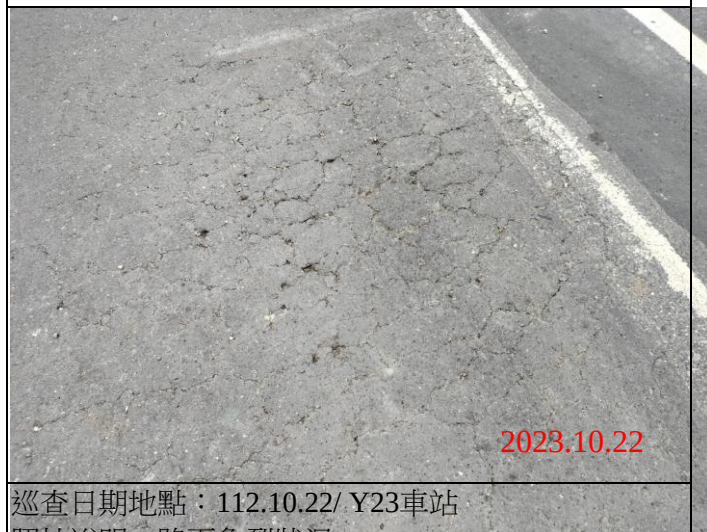
巡查日期地點：112.10.22/ Y23車站  
照片說明：路面龜裂狀況
