# 環狀線北環段Y1J(不含)~Y23(含)土建及水電 表控區段標工程

日期: 112年10月23日

## 環狀線CF680B區段標道路巡查照片

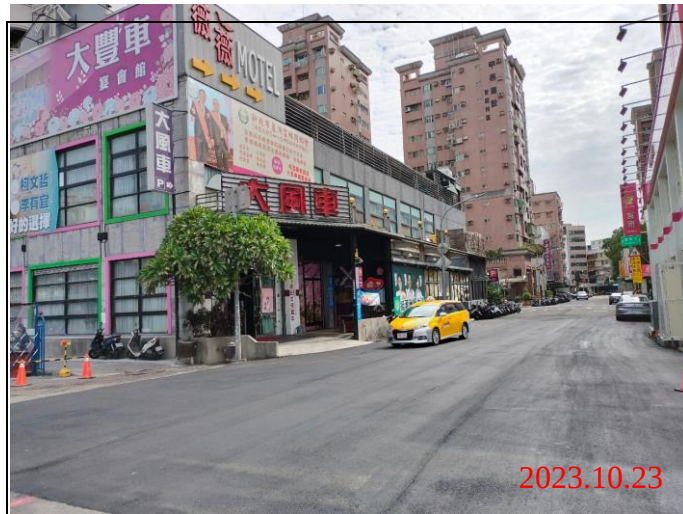
巡查日期地點：112.10.23/ Y21車站  
照片說明：路面狀況

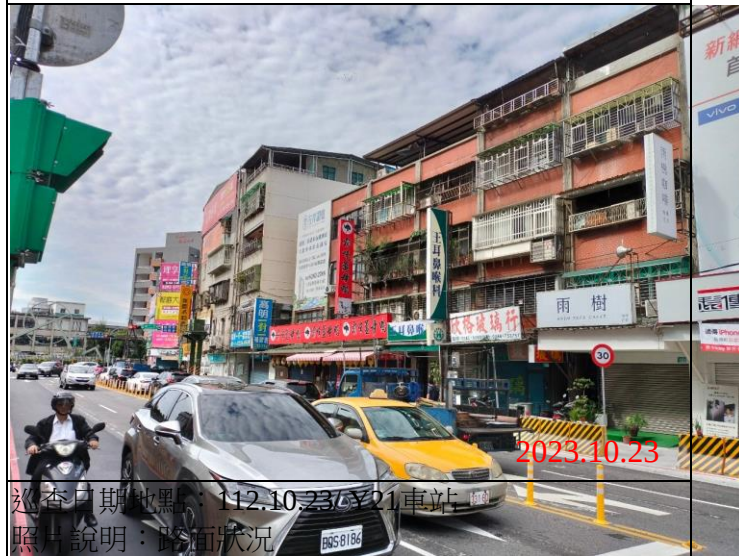
巡查日期地點：112.10.23/ Y21車站  
照片說明：路面狀況

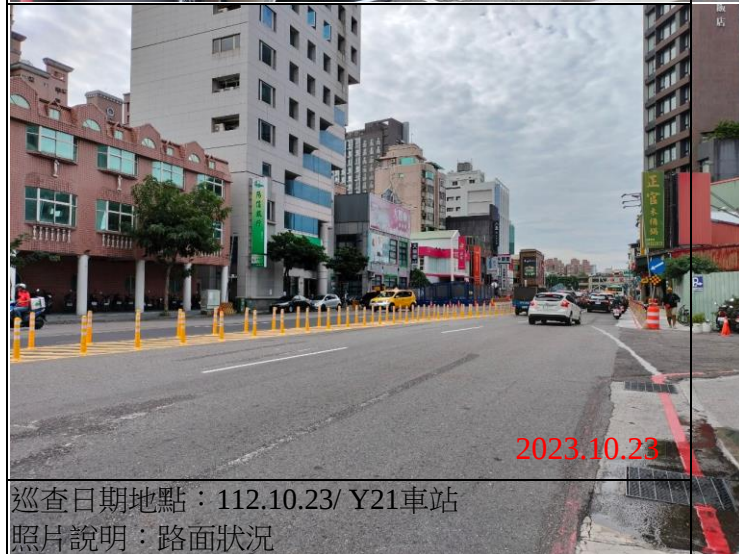
巡查日期地點：112.10.23/ Y21車站  
照片說明：路面狀況

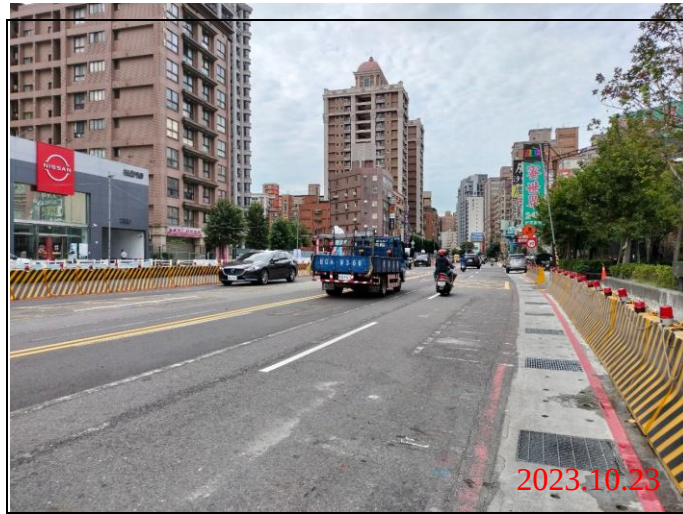
巡查日期地點：112.10.23/ Y22車站  
照片說明：路面狀況

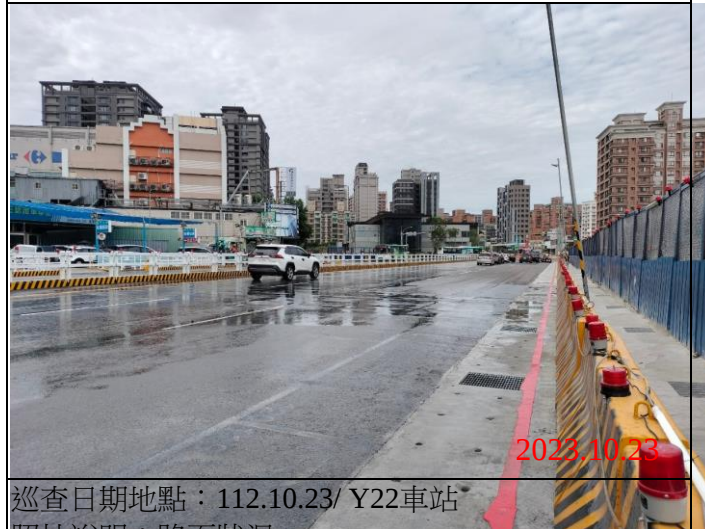
巡查日期地點：112.10.23/ Y22車站  
照片說明：路面狀況

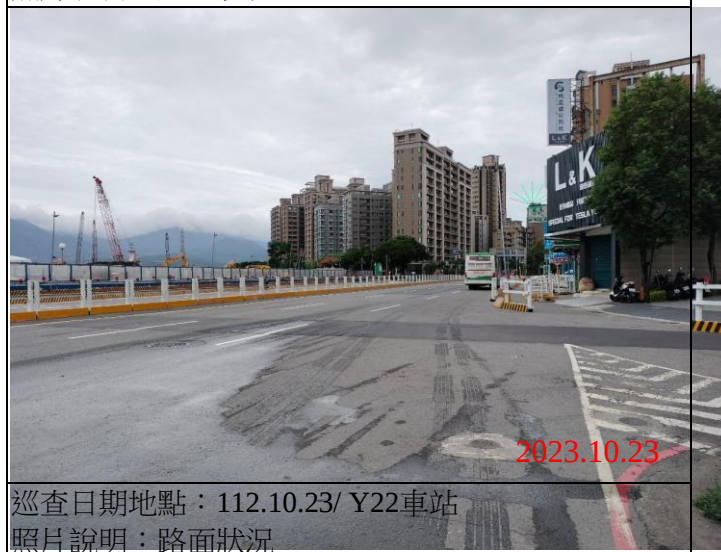
巡查日期地點：112.10.23/ Y22車站  
照片說明：路面狀況

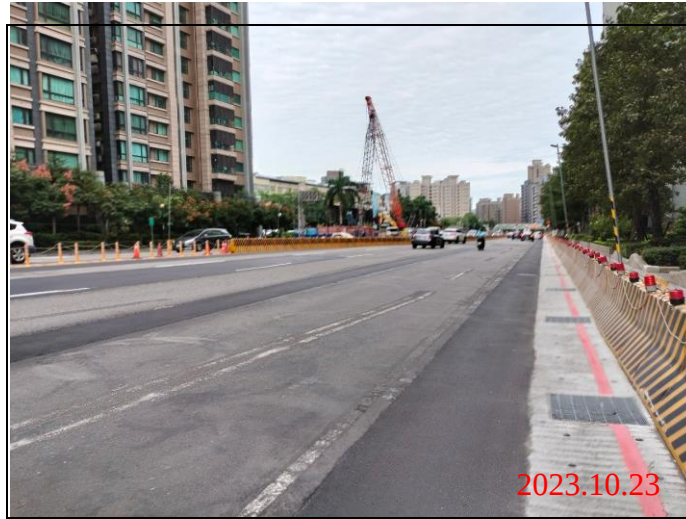
巡查日期地點：112.10.23/ Y23車站  
照片說明：路面狀況

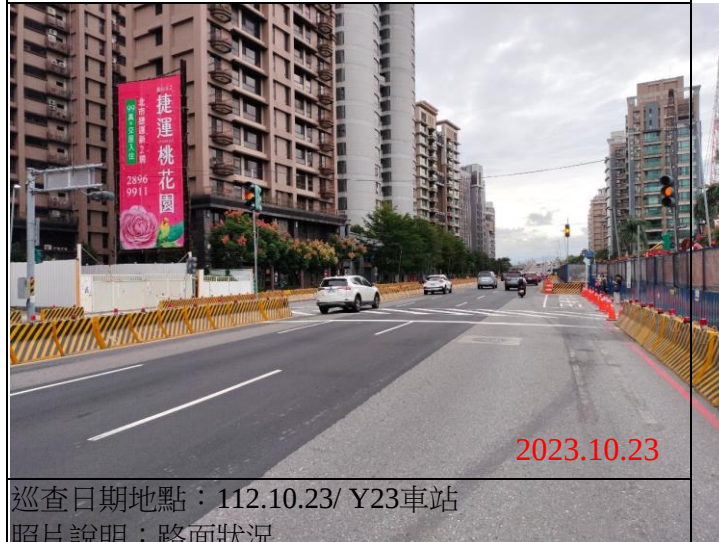
巡查日期地點：112.10.23/ Y23車站  
照片說明：路面狀況

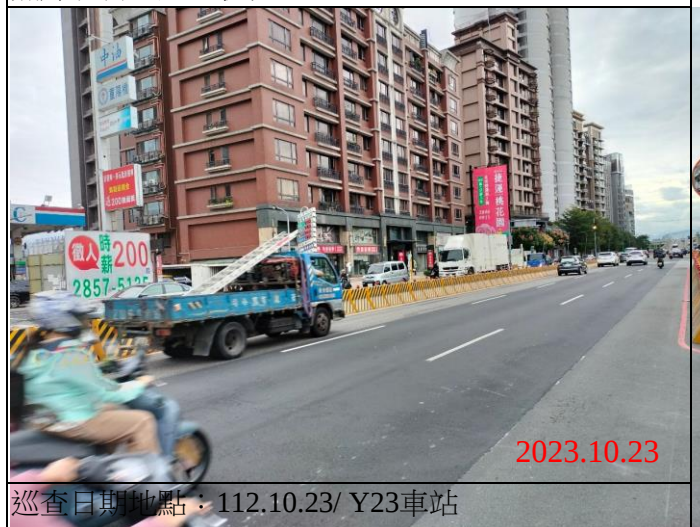
巡查日期地點：112.10.23/ Y23車站  
照片說明：路面狀況

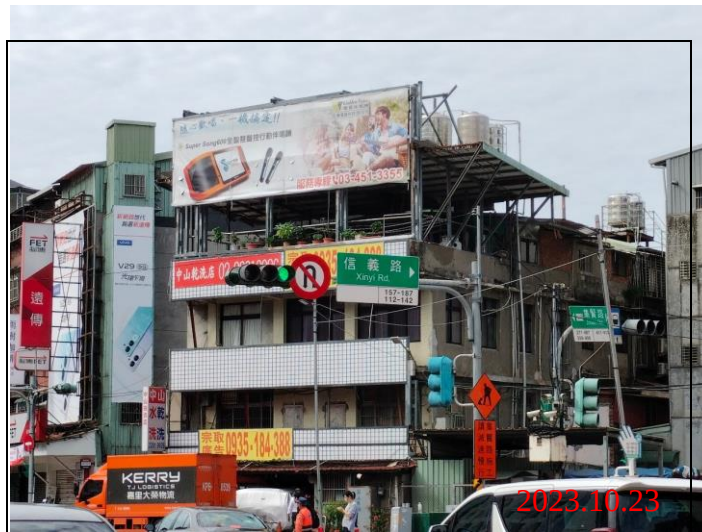
巡查日期地點：112.10.23/ Y21車站

照片說明：牌面設置狀況

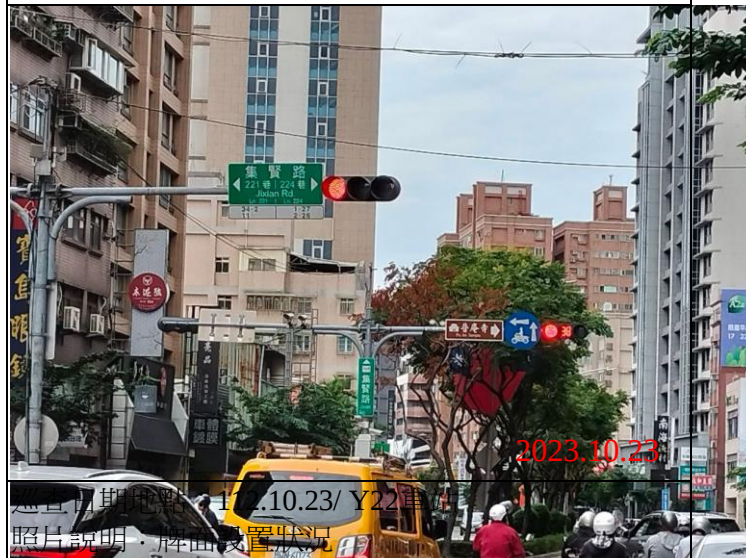
巡查日期地點：112.10.23/ Y22車站

照片說明：牌面設置狀況

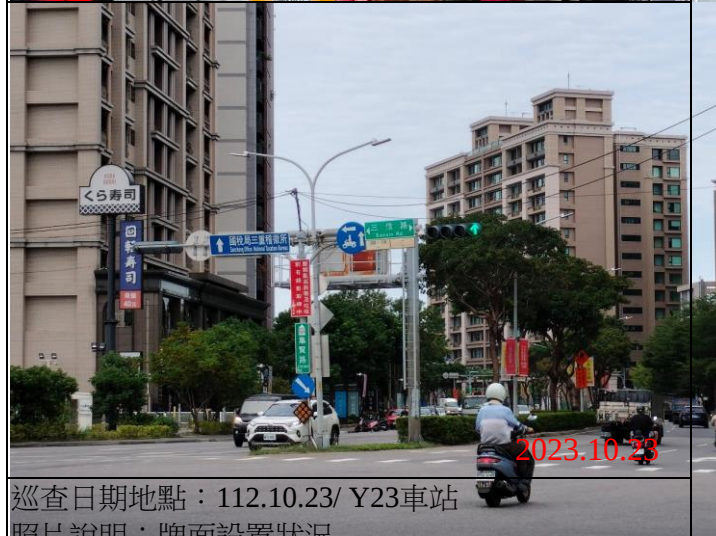
巡查日期地點：112.10.23/ Y23車站

照片說明：牌面設置狀況

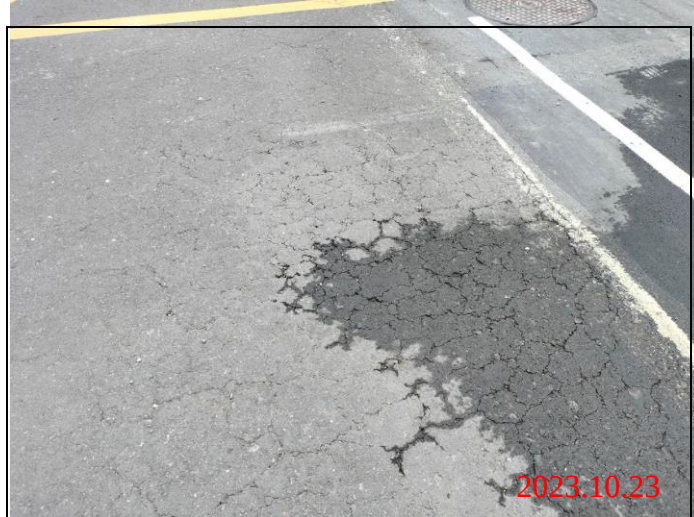
| 時段 | 號誌 | 標誌 | 標線 | 警示燈<br>(爆閃) | 帆布圍籬 | 籬外施工<br>(外單位) | 時間、位置、坑洞修補改正措施 |
|---|---|---|---|---|---|---|---|
| 上午 | 10:00 | 682標全線狀況良好 | | | | | 10:00<br>Y23站周邊道路路面龜裂 |

巡查日期地點：112.10.23/ Y23車站  
照片說明：路面龜裂狀況

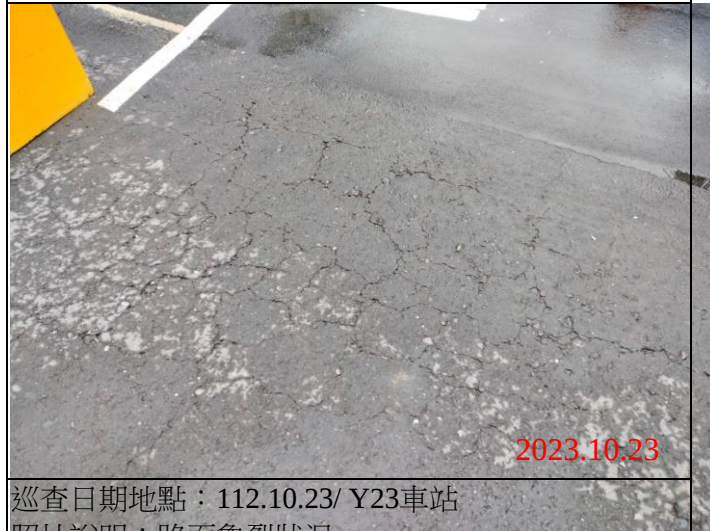
巡查日期地點：112.10.23/ Y23車站  
照片說明：路面龜裂狀況

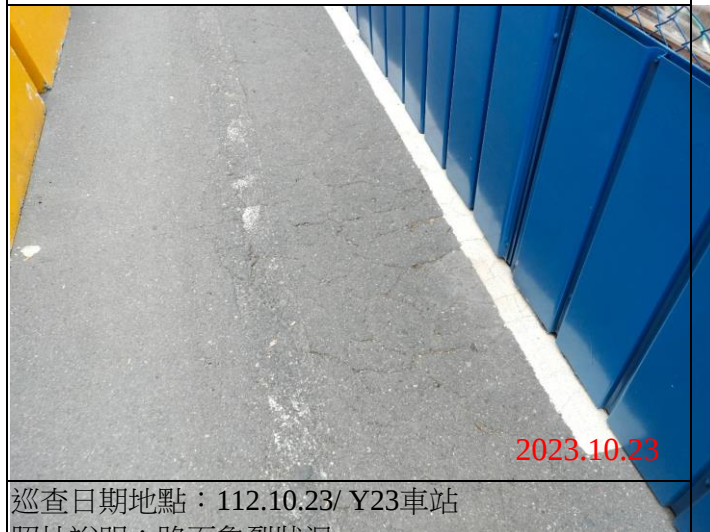
巡查日期地點：112.10.23/ Y23車站  
照片說明：路面龜裂狀況

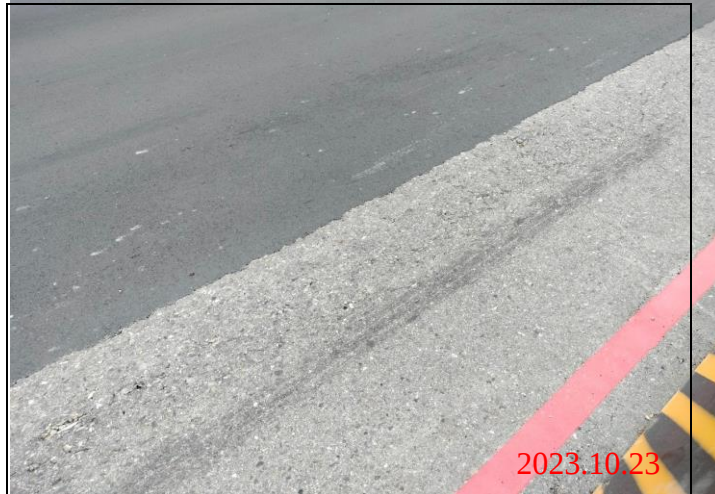
巡查日期地點：112.10.23/ Y23車站  
照片說明：路面龜裂狀況

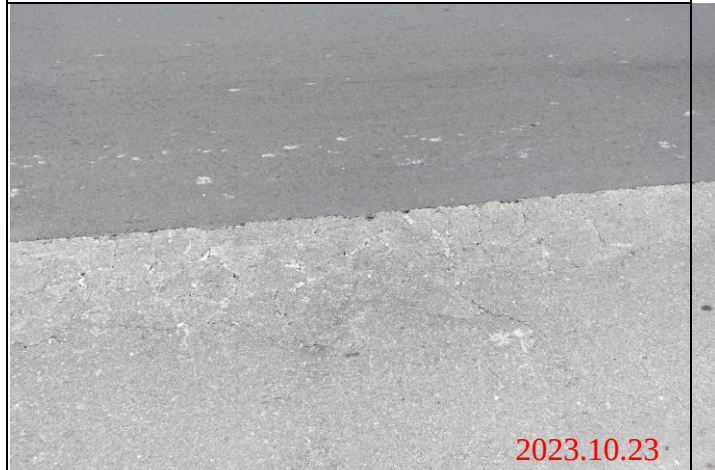
巡查日期地點：112.10.23/ Y23車站  
照片說明：路面龜裂狀況

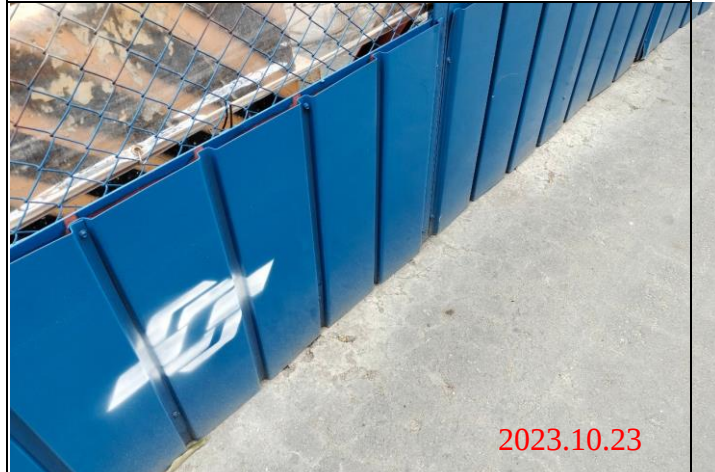
巡查日期地點：112.10.23/ Y23車站  
照片說明：路面龜裂狀況

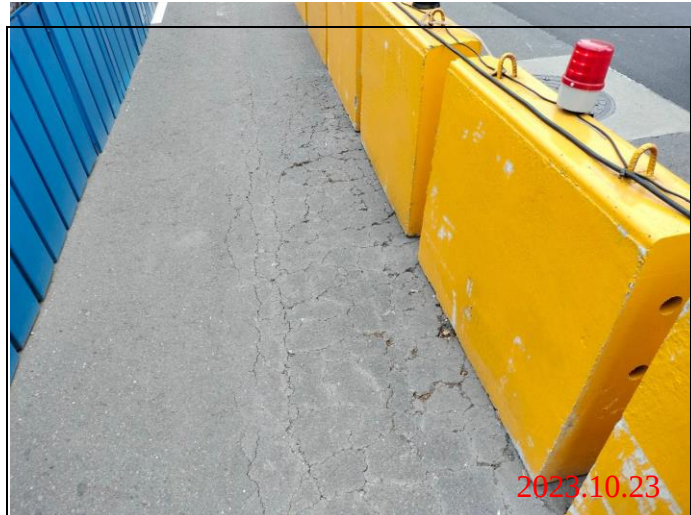
巡查日期地點：112.10.23/ Y23車站  
照片說明：路面龜裂狀況

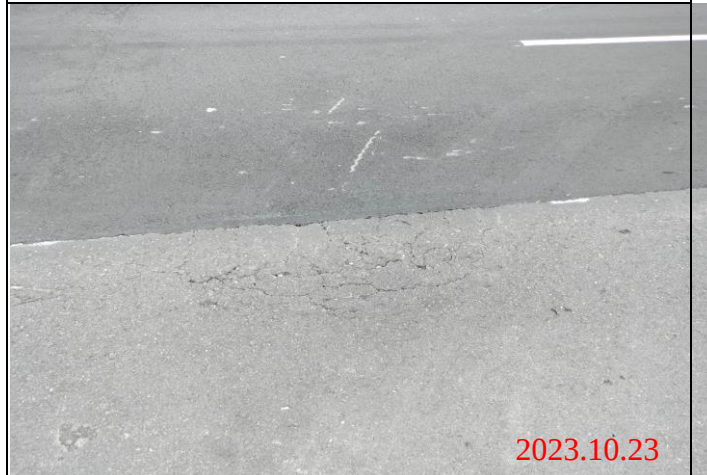
巡查日期地點：112.10.23/ Y23車站  
照片說明：路面龜裂狀況

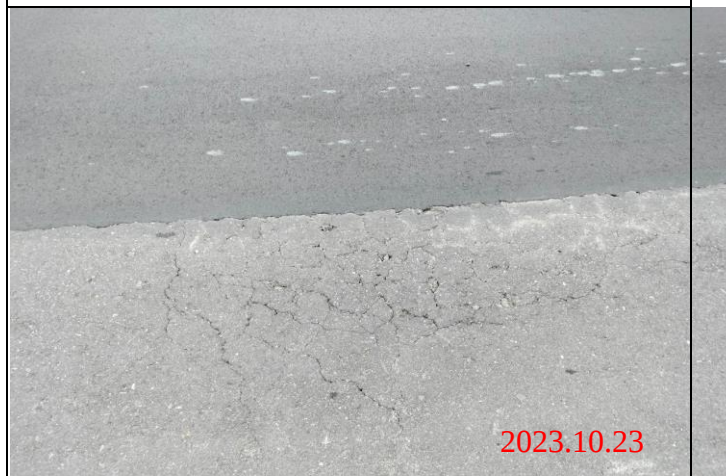
巡查日期地點：112.10.23/ Y23車站  
照片說明：路面龜裂狀況
