# 環狀線北環段Y21(不含)~Y23(含)土建及水電養護區段標工程

日期: 112 年 10 月 24 日

## 環狀線CF680B區段標道路巡查照片

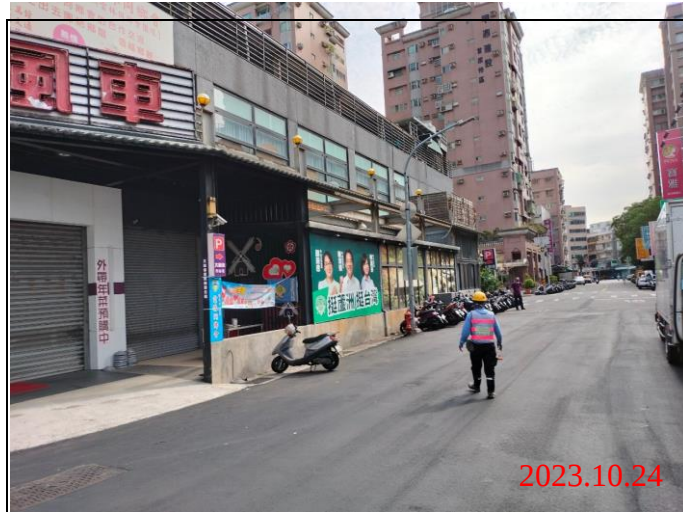
巡查日期地點：112.10.24/ Y21車站  
照片說明：路面狀況

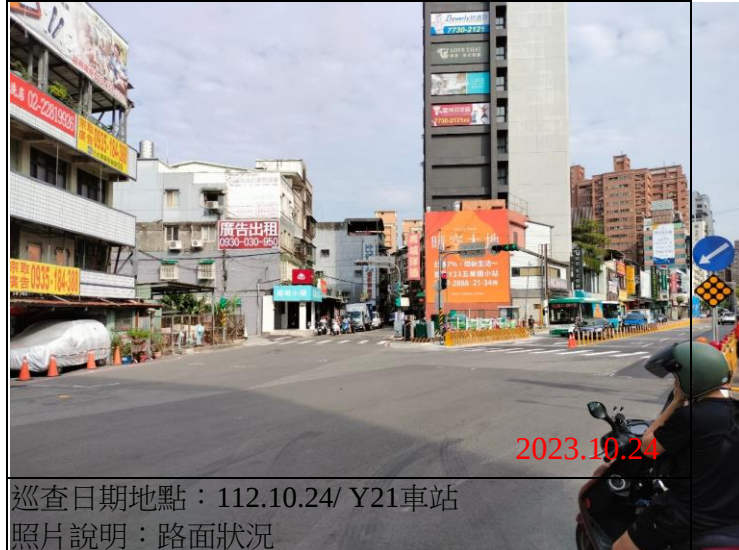
巡查日期地點：112.10.24/ Y21車站  
照片說明：路面狀況

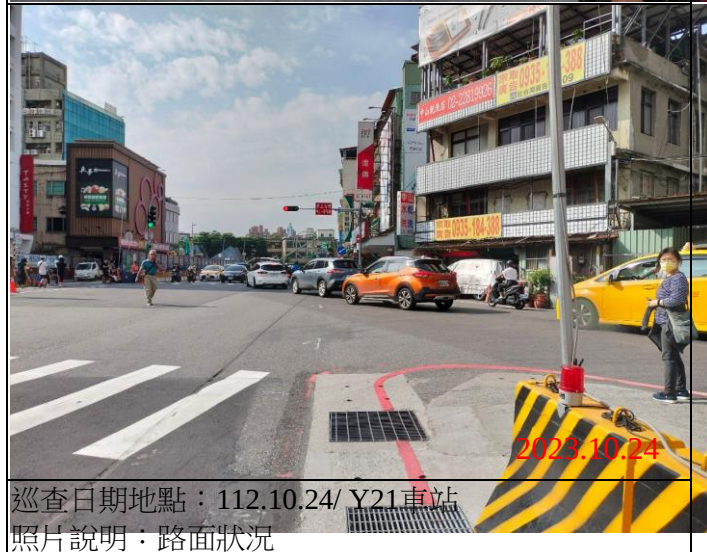
巡查日期地點：112.10.24/ Y21車站  
照片說明：路面狀況

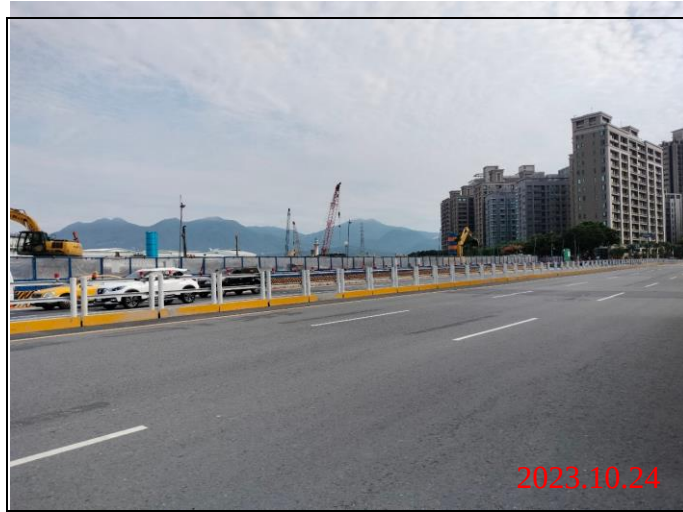
巡查日期地點：112.10.24/ Y22車站  
照片說明：路面狀況

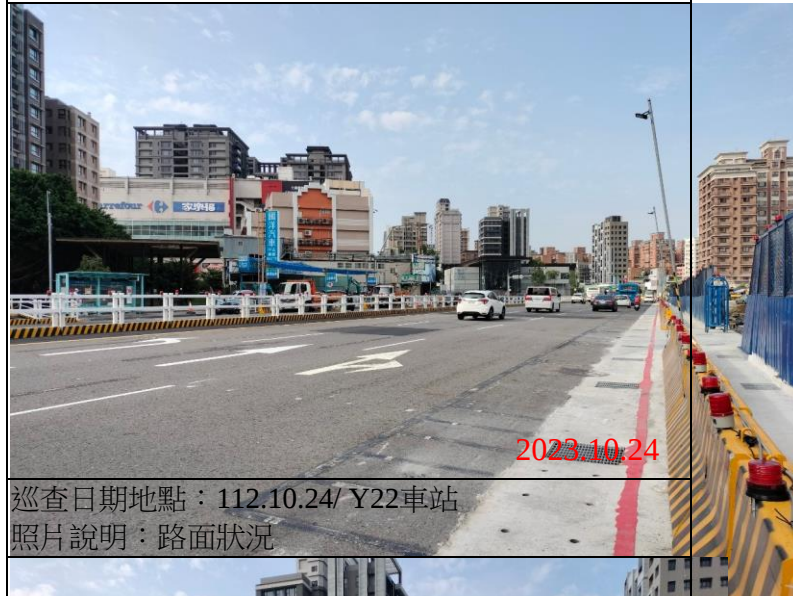
巡查日期地點：112.10.24/ Y22車站  
照片說明：路面狀況

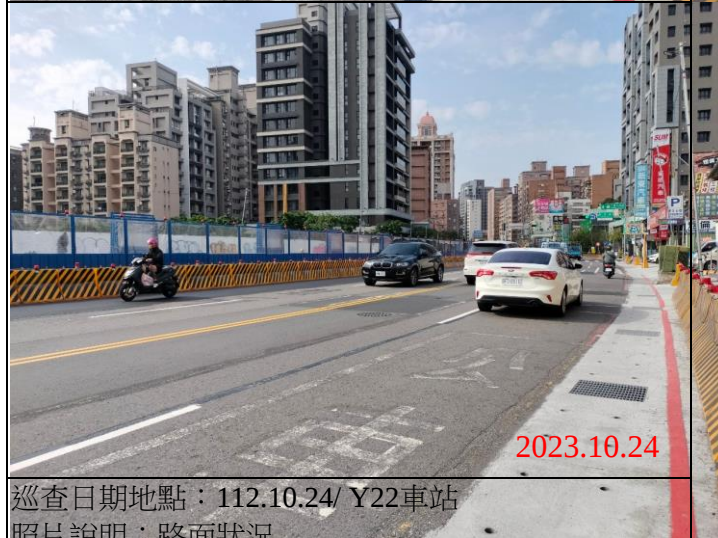
巡查日期地點：112.10.24/ Y22車站  
照片說明：路面狀況

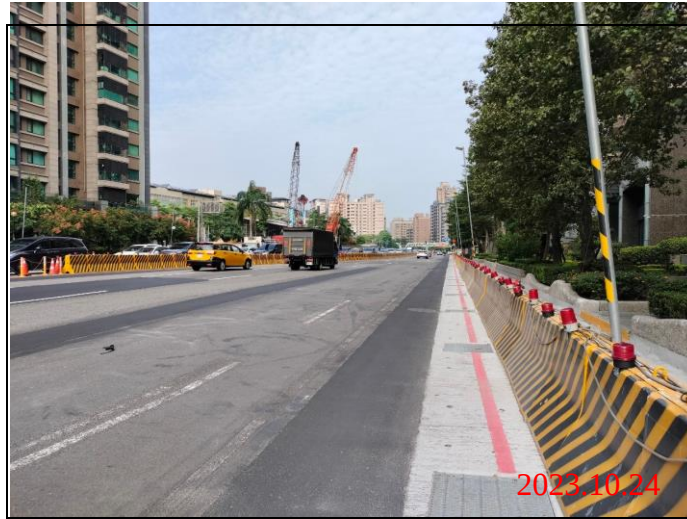
巡查日期地點：112.10.24/ Y23車站  
照片說明：路面狀況

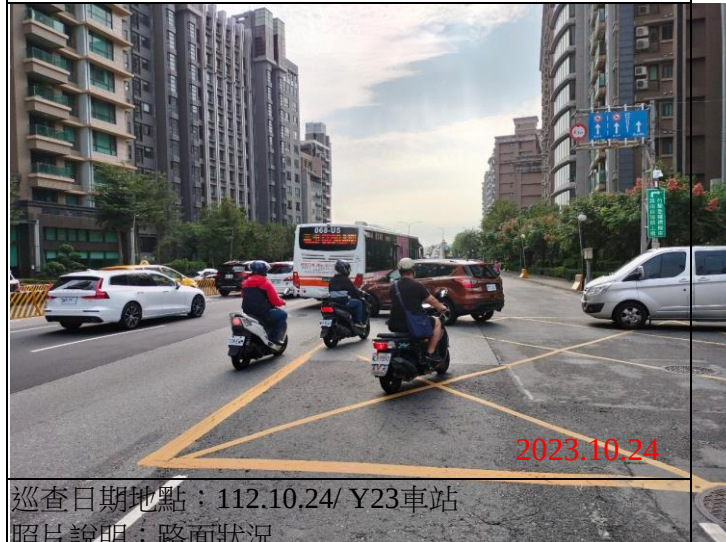
巡查日期地點：112.10.24/ Y23車站  
照片說明：路面狀況

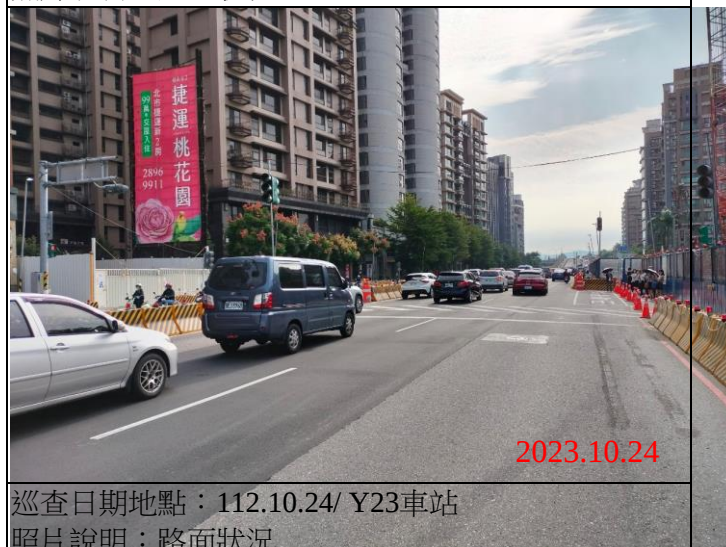
巡查日期地點：112.10.24/ Y23車站  
照片說明：路面狀況

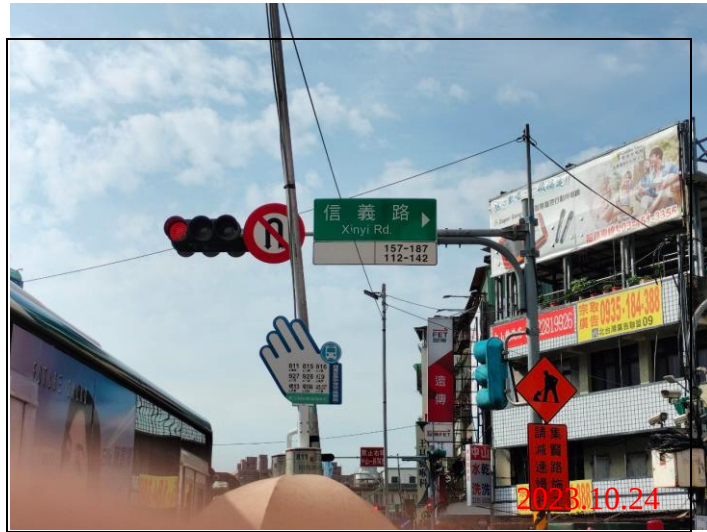
巡查日期地點：112.10.24/ Y21車站

照片說明：牌面設置狀況

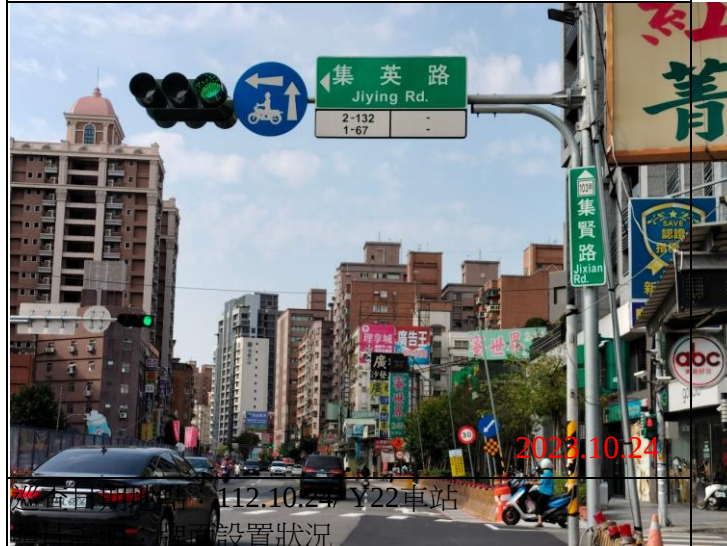
巡查日期地點：112.10.24/ Y22車站

照片說明：牌面設置狀況

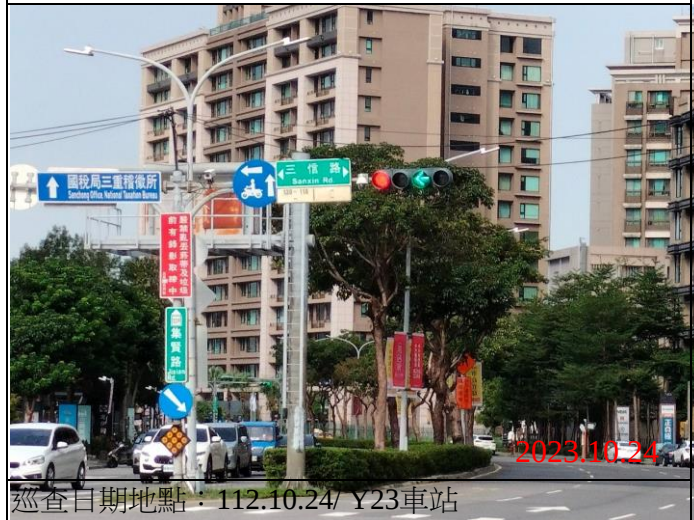
巡查日期地點：112.10.24/ Y23車站

照片說明：牌面設置狀況

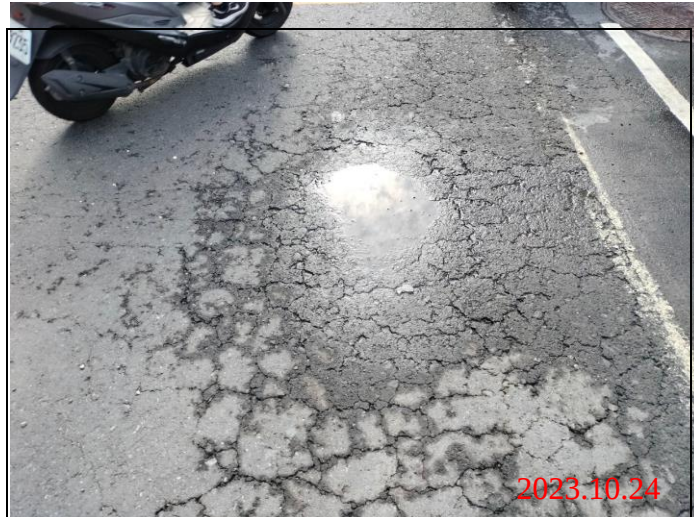
| 時段 | 號誌 | 標誌 | 標線 | 警示燈<br>(爆閃) | 帆布圍籬 | 籬外施工<br>(外單位) | 時間、位置、坑洞修補改正措施 |
|---|---|---|---|---|---|---|---|
| 上午 | 10:01 | 652 標全線狀況良好 | | | | | 10:03<br>Y23站周邊道路路面龜裂 |

巡查日期地點：112.10.24/ Y23車站  
照片說明：路面龜裂狀況

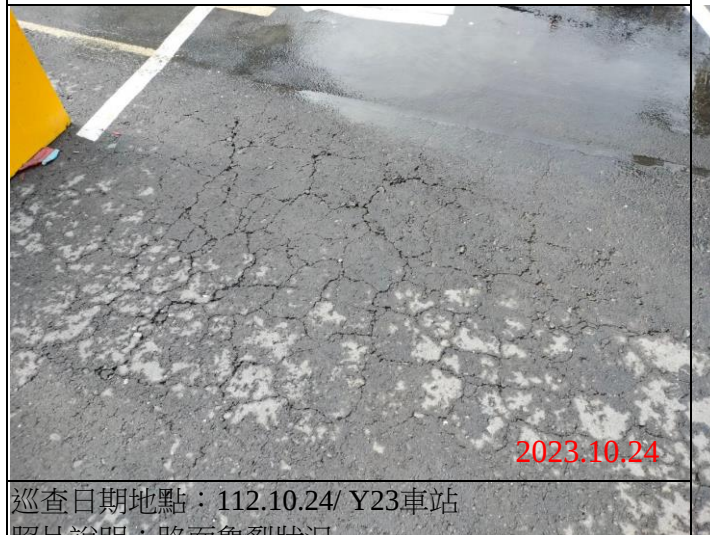
巡查日期地點：112.10.24/ Y23車站  
照片說明：路面龜裂狀況

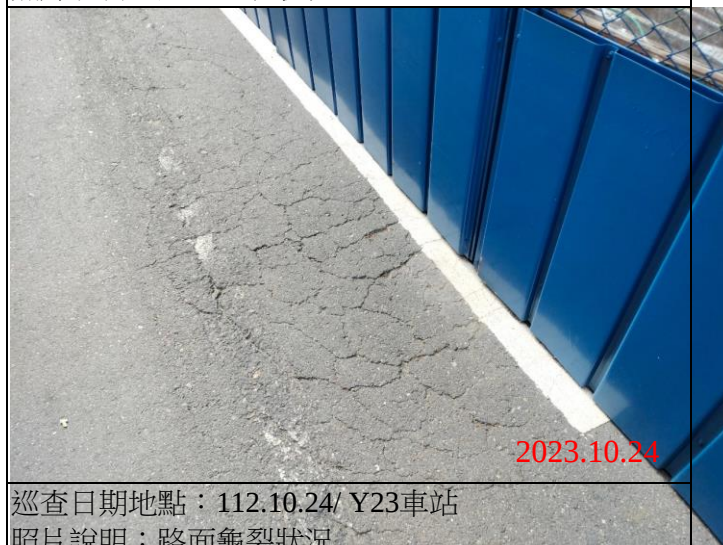
巡查日期地點：112.10.24/ Y23車站  
照片說明：路面龜裂狀況

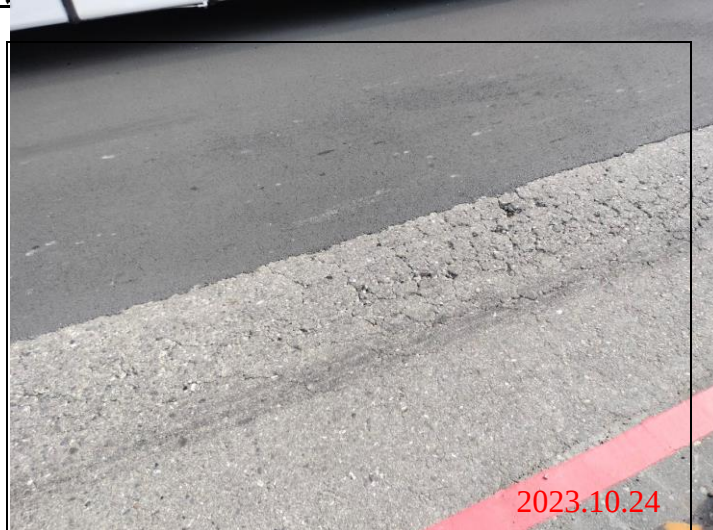
巡查日期地點：112.10.24/ Y23車站  
照片說明：路面龜裂狀況

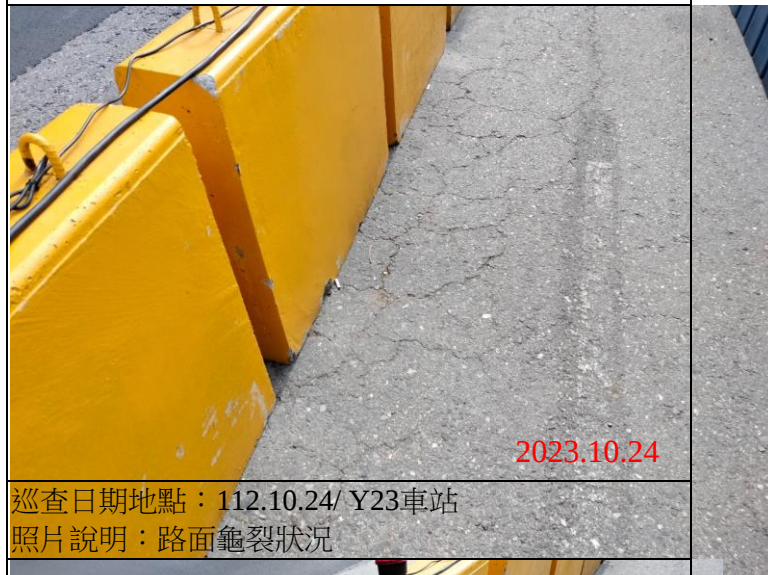
巡查日期地點：112.10.24/ Y23車站  
照片說明：路面龜裂狀況

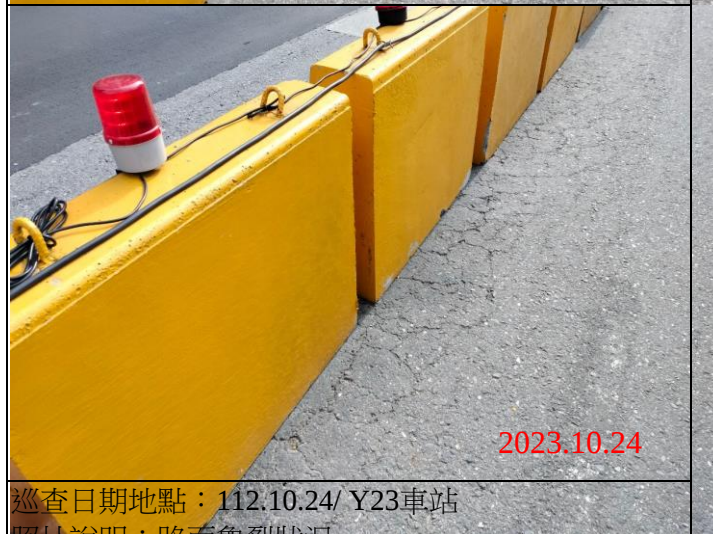
巡查日期地點：112.10.24/ Y23車站  
照片說明：路面龜裂狀況

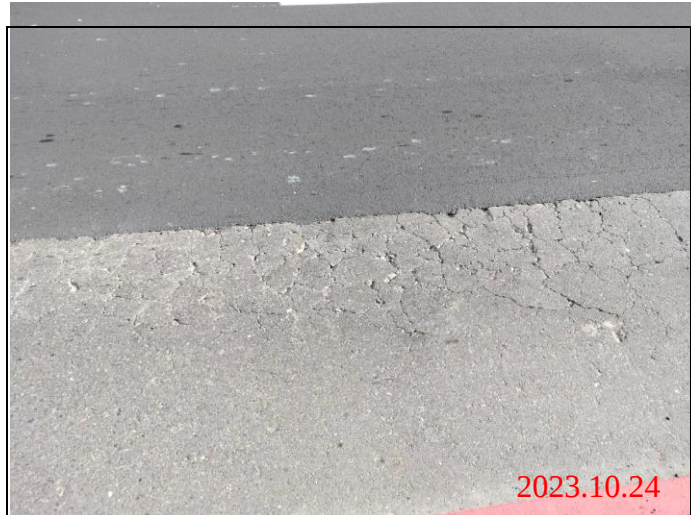
巡查日期地點：112.10.24/ Y23車站  
照片說明：路面龜裂狀況

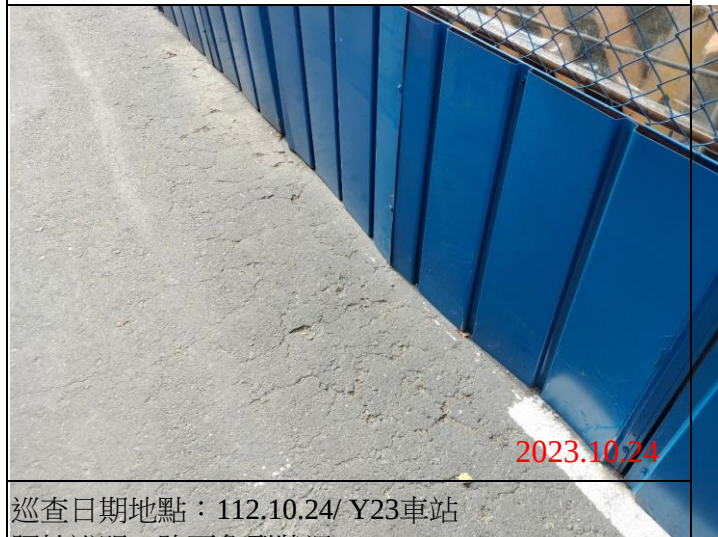
巡查日期地點：112.10.24/ Y23車站  
照片說明：路面龜裂狀況

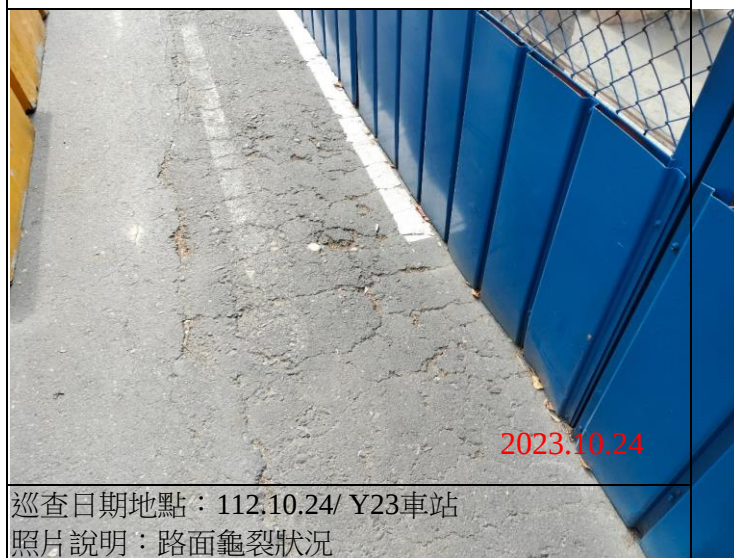
巡查日期地點：112.10.24/ Y23車站  
照片說明：路面龜裂狀況
