# 環狀線北環段Y20(不含)~Y23(含)土建及水電環控區段標工程

日期: 112年10月25日

## 環狀線CF680B區段標道路巡查照片

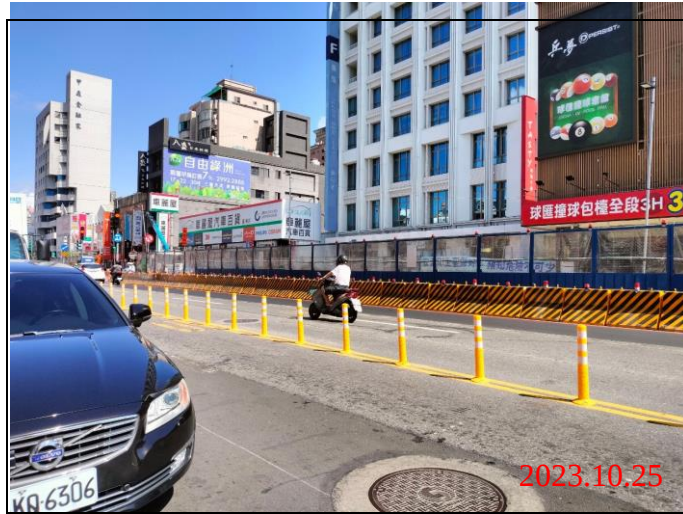
巡查日期地點：112.10.25/ Y21車站  
照片說明：路面狀況

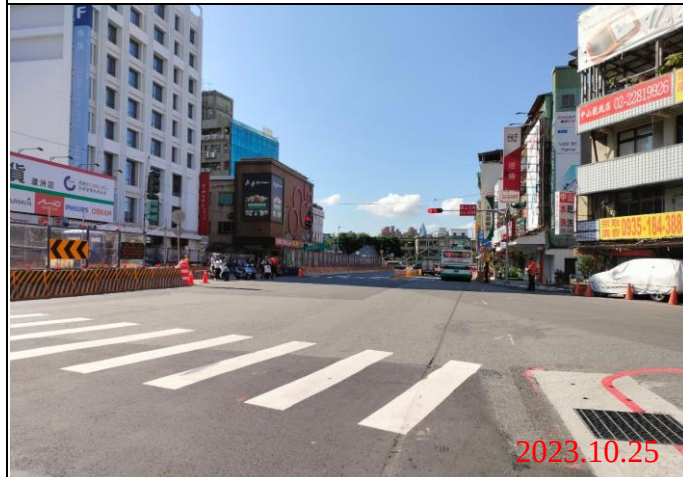
巡查日期地點：112.10.25/ Y21車站  
照片說明：路面狀況

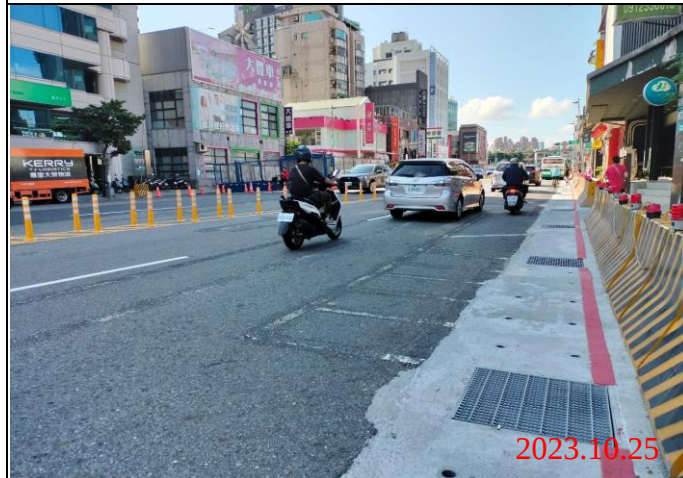
巡查日期地點：112.10.25/ Y21車站  
照片說明：路面狀況

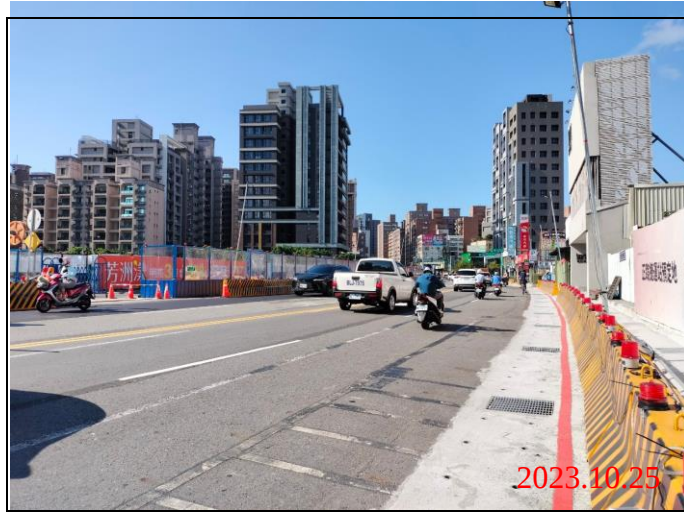
巡查日期地點：112.10.25/ Y22車站  
照片說明：路面狀況

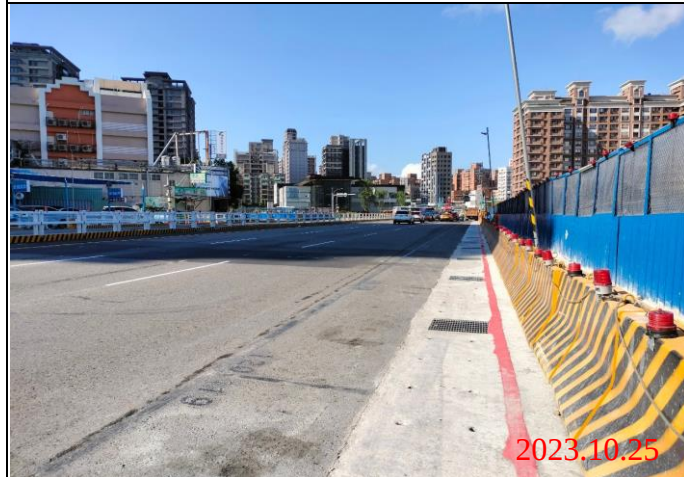
巡查日期地點：112.10.25/ Y22車站  
照片說明：路面狀況

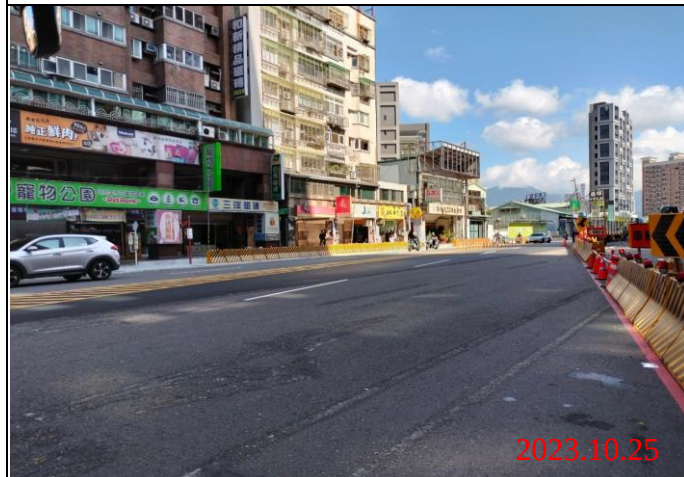
巡查日期地點：112.10.25/ Y22車站  
照片說明：路面狀況

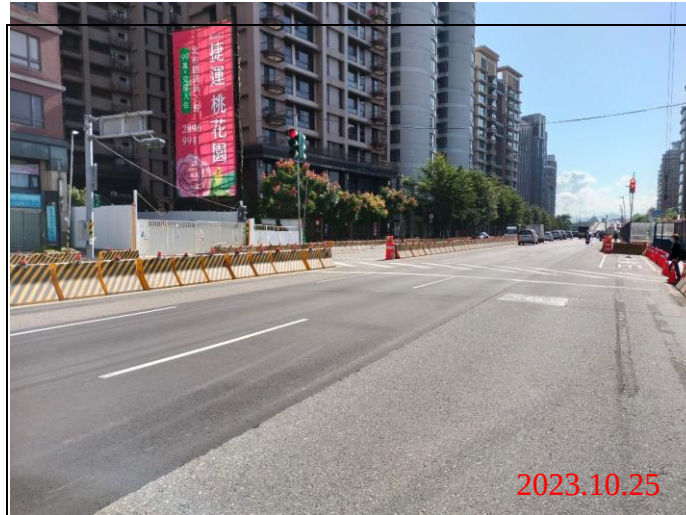
巡查日期地點：112.10.25/ Y23車站  
照片說明：路面狀況

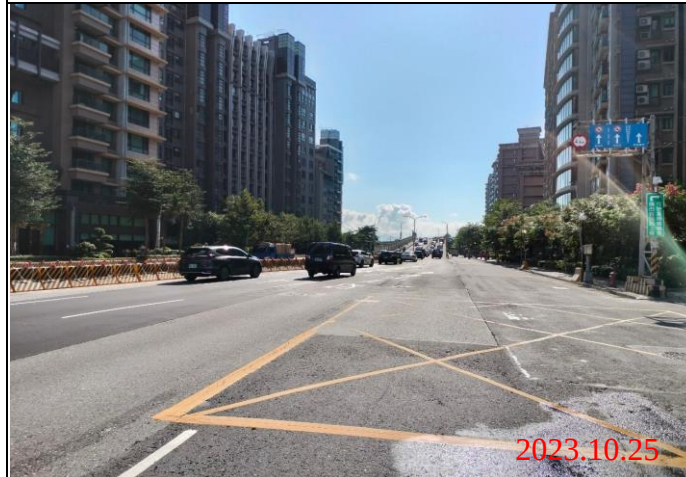
巡查日期地點：112.10.25/ Y23車站  
照片說明：路面狀況

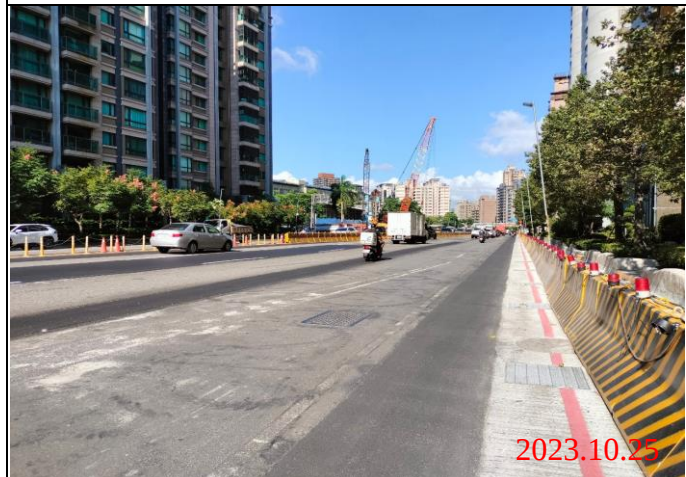
巡查日期地點：112.10.25/ Y23車站  
照片說明：路面狀況

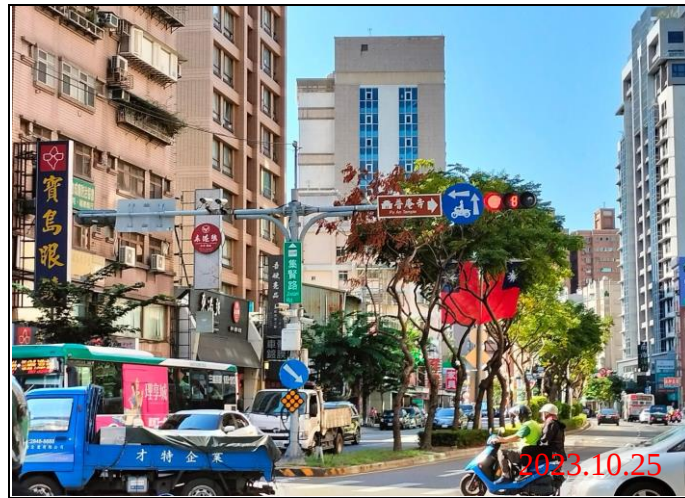
巡查日期地點：112.10.25/ Y21車站

照片說明：牌面設置狀況

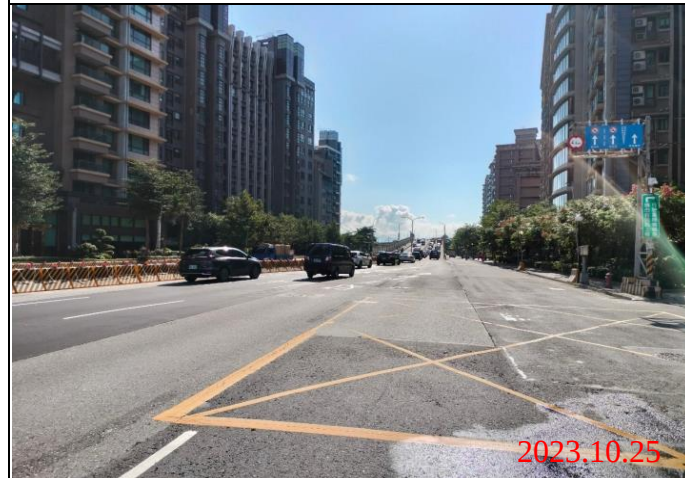
巡查日期地點：112.10.25/ Y23車站

照片說明：牌面設置狀況

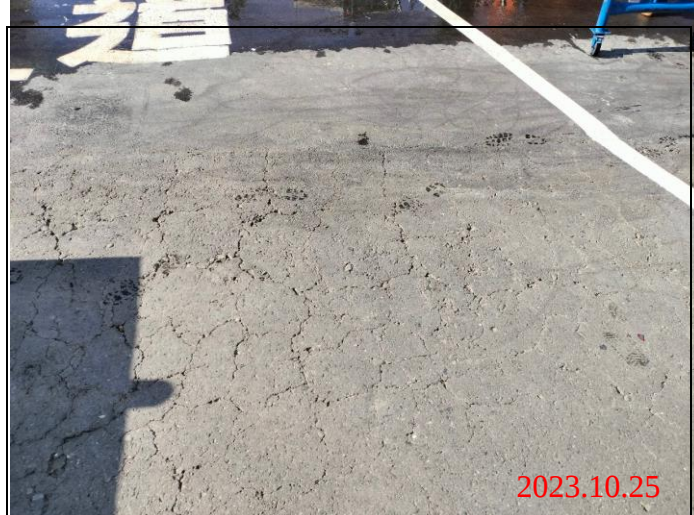
| 時段 | 號誌 | 標誌 | 標線 | 警示燈<br>(爆閃) | 帆布圍籬 | 籬外施工<br>(外單位) | 時間、位置、坑洞修補改正措施 |
|---|---|---|---|---|---|---|---|
| 下午 | | | | | | | 16:00 680B 全線狀況良好<br>Y23站 路面發現 3處<br>龜裂情形 |

巡查日期地點：112.10.25/ Y23車站  
照片說明：路面龜裂狀況

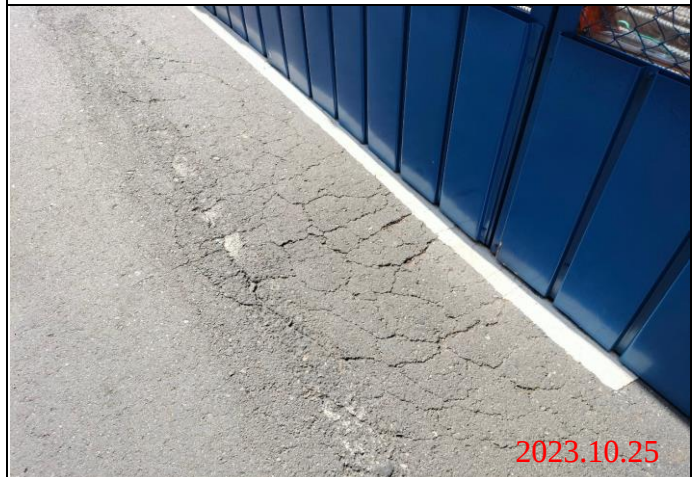
巡查日期地點：112.10.25/ Y23車站  
照片說明：路面龜裂狀況

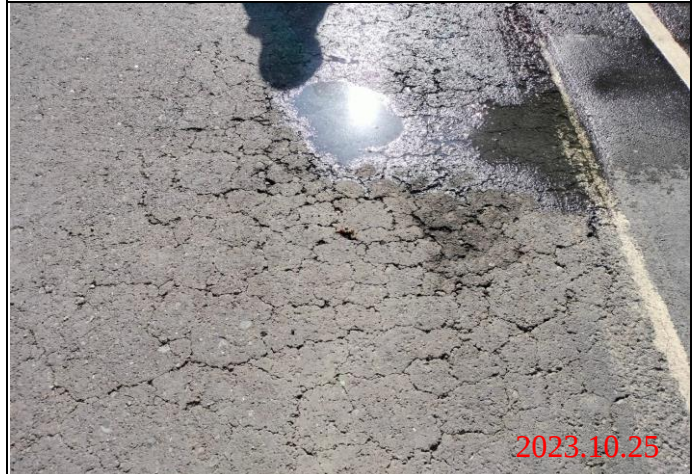
巡查日期地點：112.10.25/ Y23車站  
照片說明：路面龜裂狀況
