# 環狀線北環段Y20(不含)~Y23(含)土建及水電環控區段標工程

日期: 112 年 06 月 27 日

## 環狀線CF680B區段標道路巡查照片

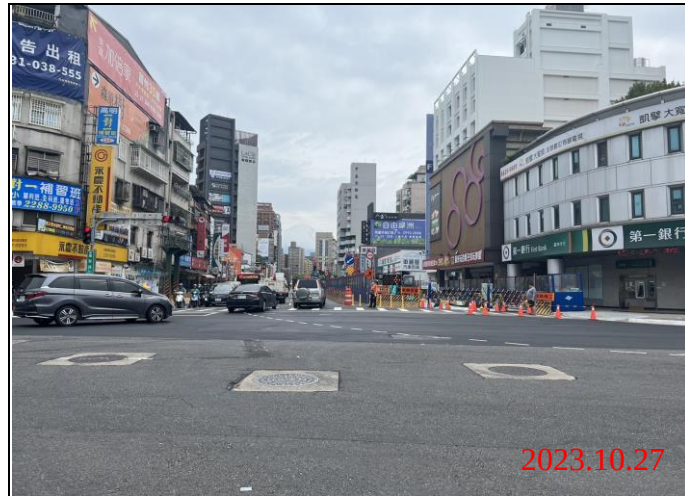
巡查日期地點：112.10.27/ Y21車站  
照片說明：路面狀況

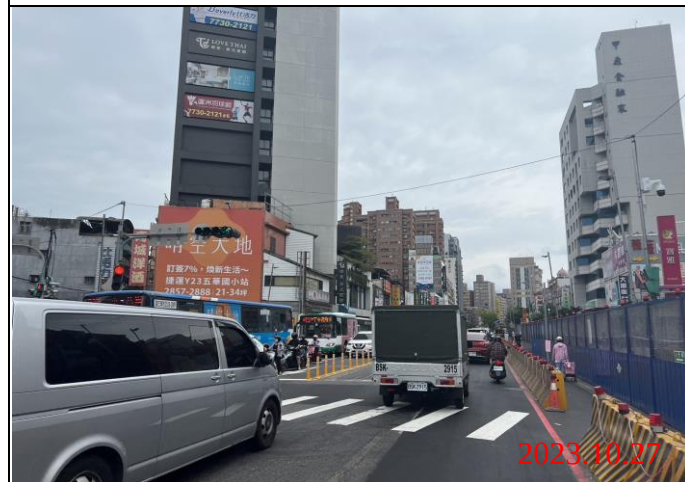
巡查日期地點：112.10.27/ Y21車站  
照片說明：路面狀況

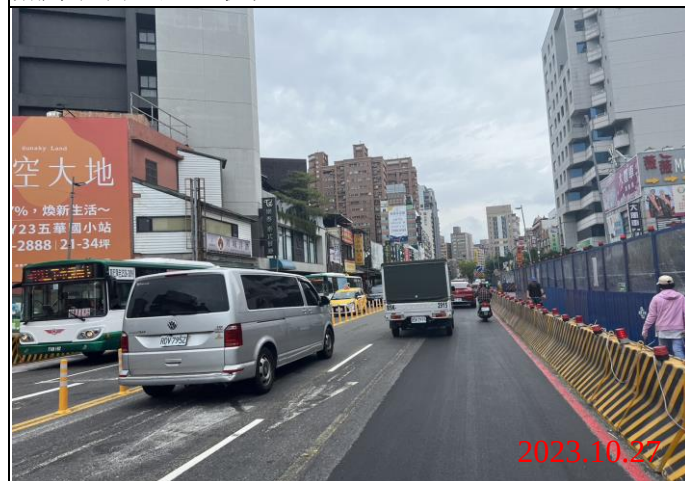
巡查日期地點：112.10.27/ Y21車站  
照片說明：路面狀況

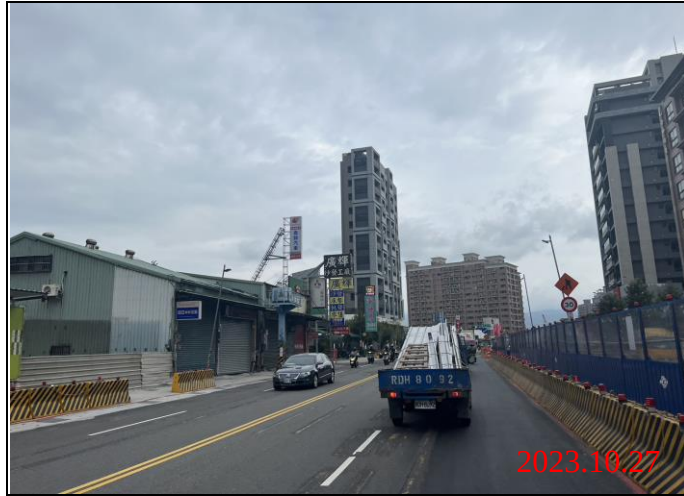
巡查日期地點：112.10.27/ Y22車站  
照片說明：路面狀況

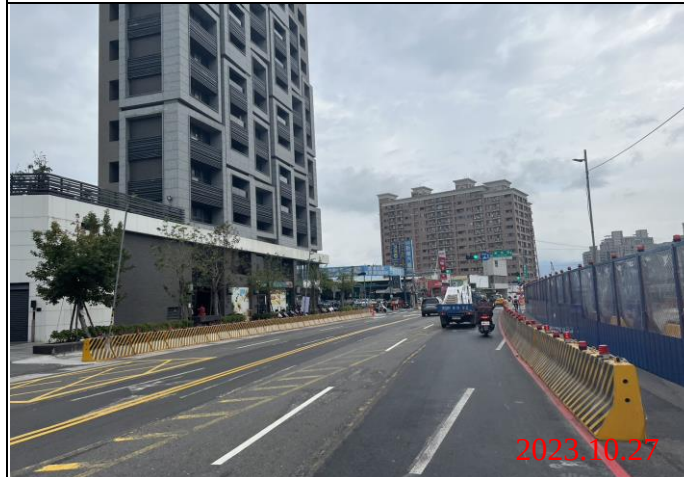
巡查日期地點：112.10.27/ Y22車站  
照片說明：路面狀況

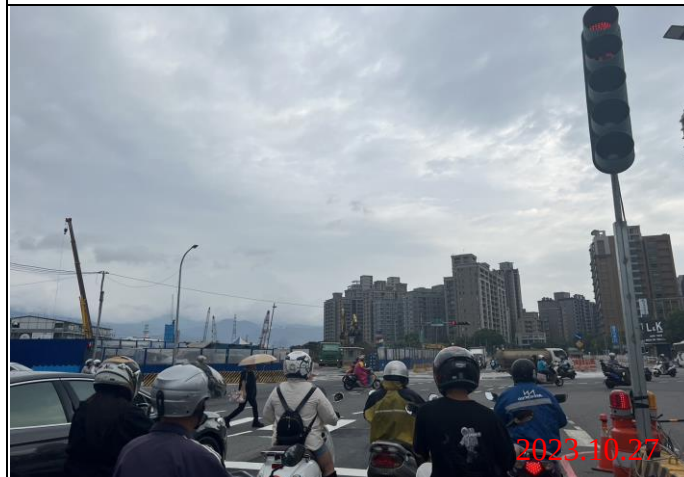
巡查日期地點：112.10.27/ Y22車站  
照片說明：路面狀況

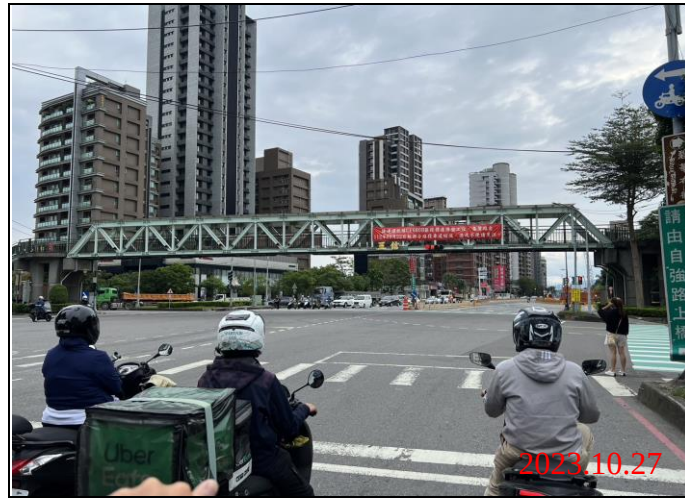
巡查日期地點：112.10.27/ Y23車站  
照片說明：路面狀況

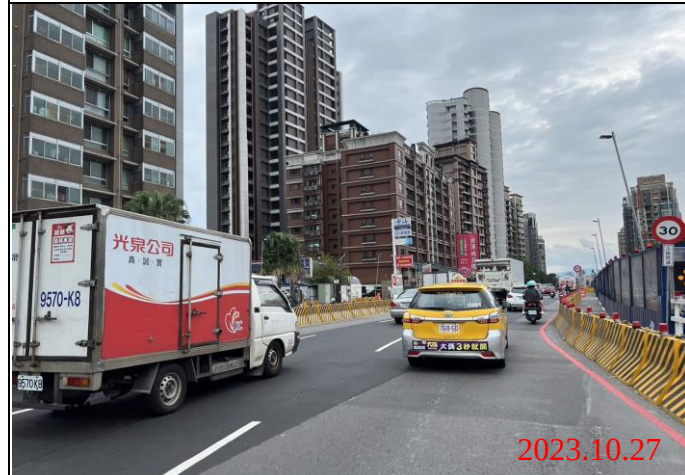
巡查日期地點：112.10.27/ Y23車站  
照片說明：路面狀況

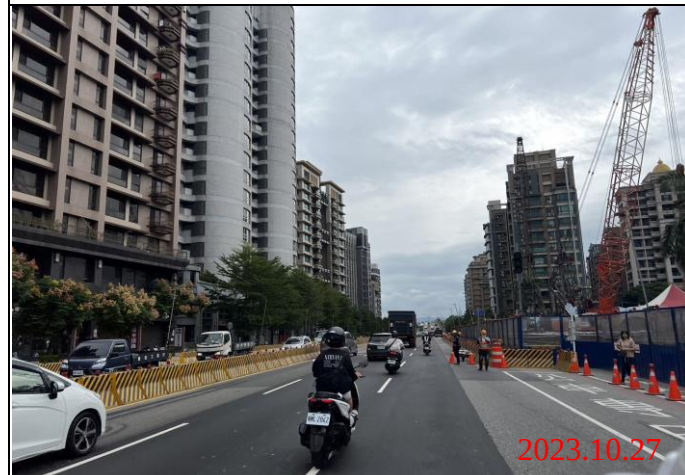
巡查日期地點：112.10.27/ Y23車站  
照片說明：路面狀況

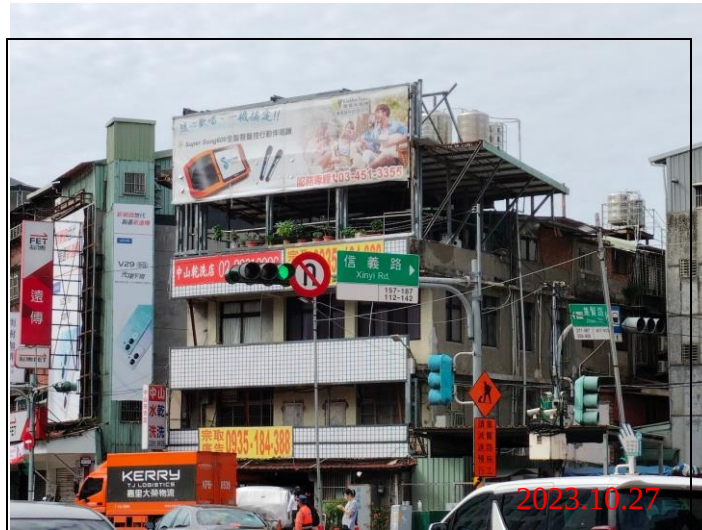
巡查日期地點：112.10.27/ Y21車站

照片說明：牌面設置狀況

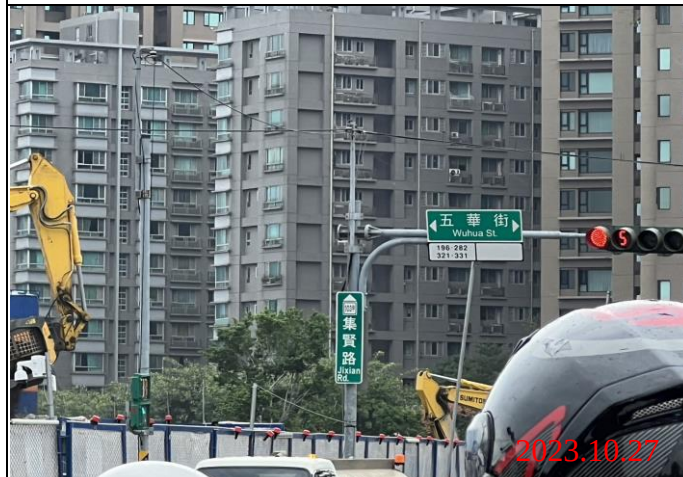
巡查日期地點：112.10.27/ Y22車站

照片說明：牌面設置狀況

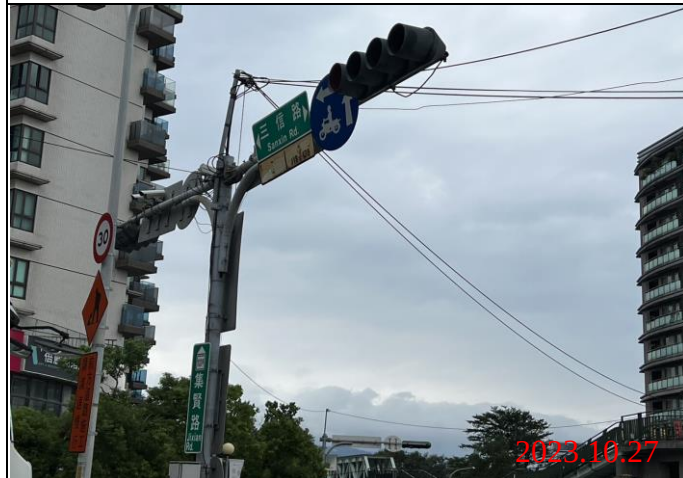
巡查日期地點：112.10.27/ Y23車站

照片說明：牌面設置狀況

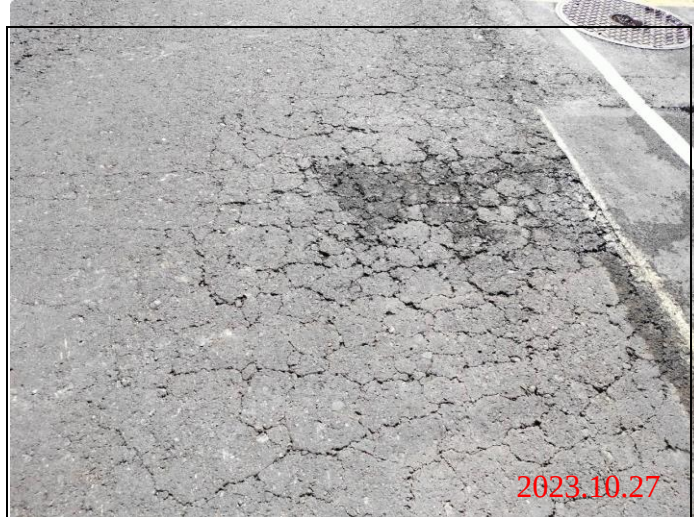
巡查日期地點：112.10.27/ Y23車站

| 時段 | 號誌 | 標誌 | 標線 | 警示燈<br>(爆閃) | 帆布圍籬 | 籬外施工<br>(外單位) | 時間、位置、坑洞修補改正措施 |
|---|---|---|---|---|---|---|---|
| 上午 | 10:00 | 680 標全線路況良好 | | | | | 10:00<br>Y23 站 路面龜裂 |

照片說明：路面龜裂狀況

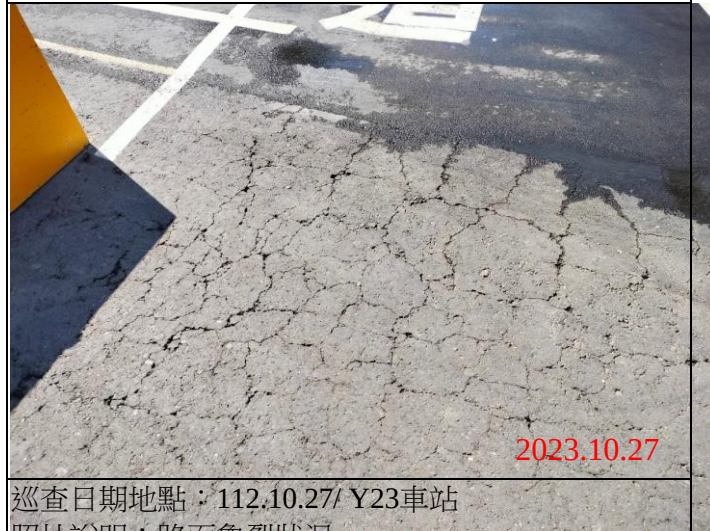
巡查日期地點：112.10.27/ Y23車站

照片說明：路面龜裂狀況

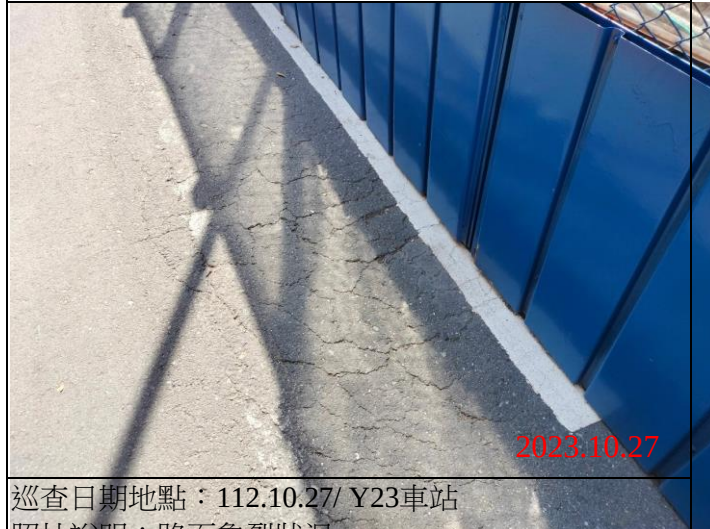
巡查日期地點：112.10.27/ Y23車站

照片說明：路面龜裂狀況

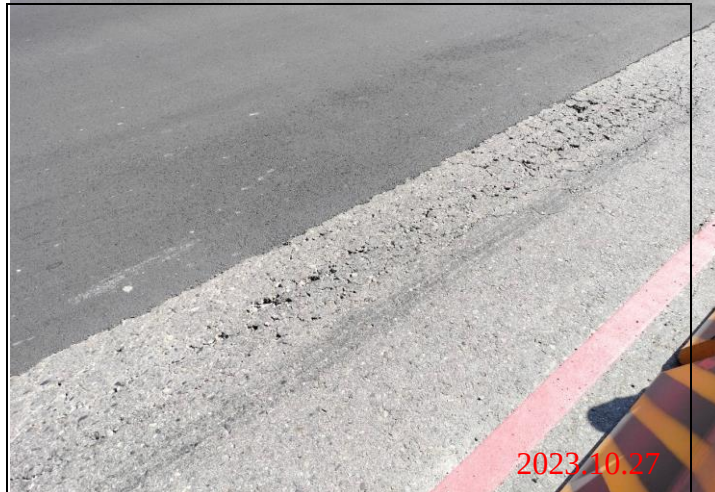
巡查日期地點：112.10.27/ Y23車站  
照片說明：路面龜裂狀況

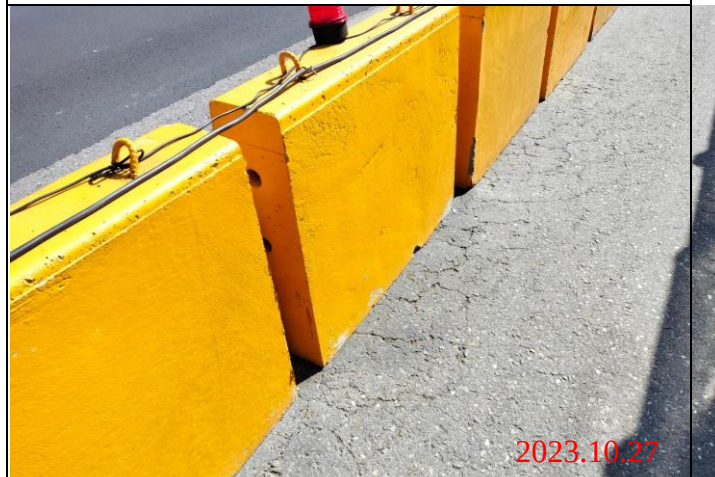
巡查日期地點：112.10.27/ Y23車站  
照片說明：路面龜裂狀況

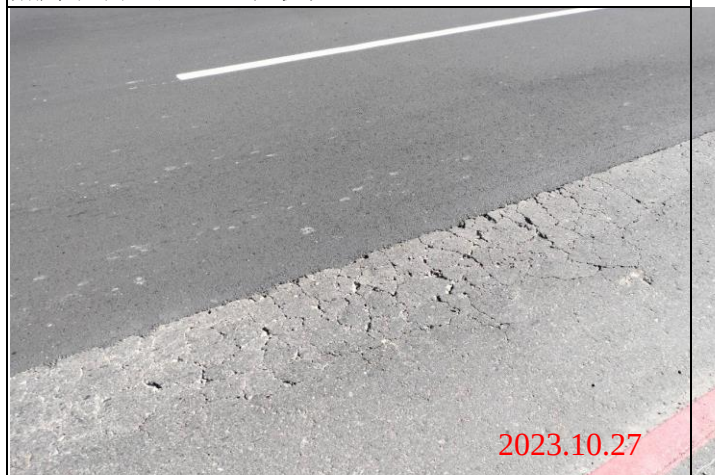
巡查日期地點：112.10.27/ Y23車站  
照片說明：路面龜裂狀況

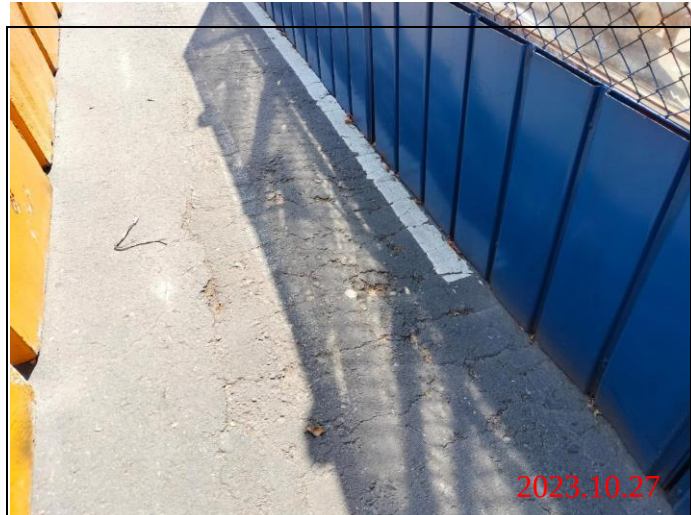
巡查日期地點：112.10.27/ Y23車站  
照片說明：路面龜裂狀況

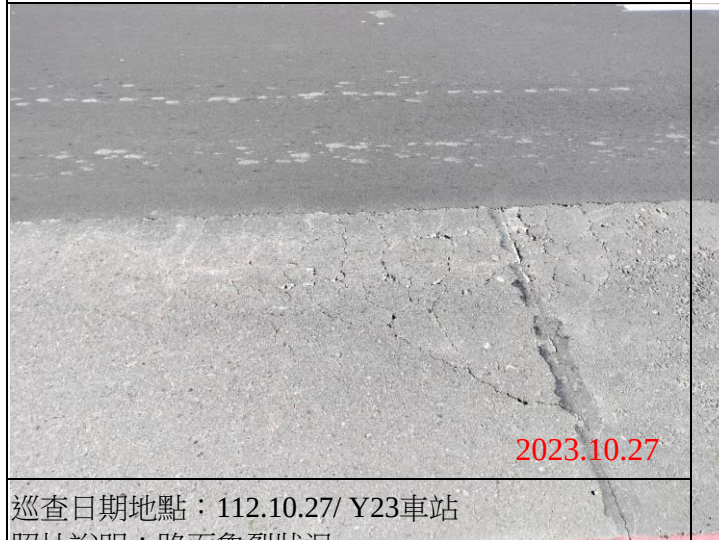
巡查日期地點：112.10.27/ Y23車站  
照片說明：路面龜裂狀況

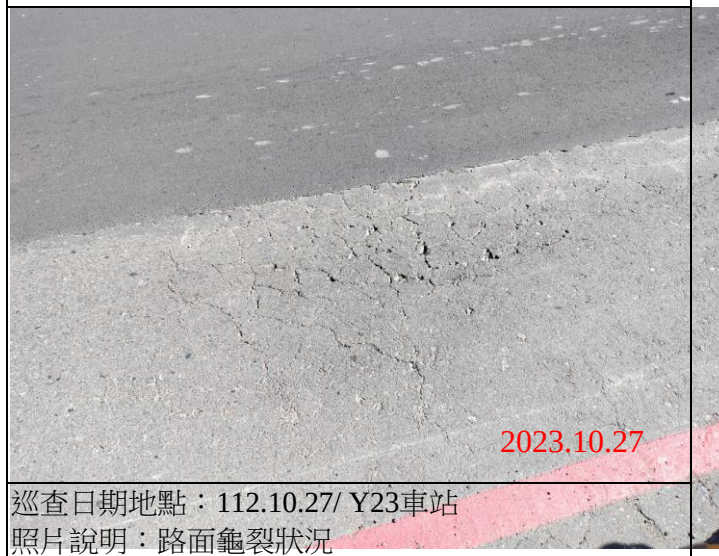
巡查日期地點：112.10.27/ Y23車站  
照片說明：路面龜裂狀況
