# 環狀線北環段Y20(不含)~Y23(含)土建及水電環控區段標工程

日期: 116年10月28日

## 環狀線CF680B區段標道路巡查照片

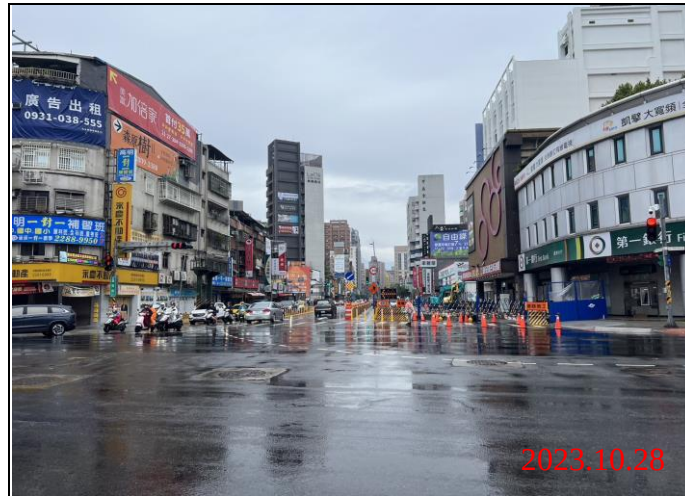
巡查日期地點：112.10.28/ Y21車站  
照片說明：路面狀況

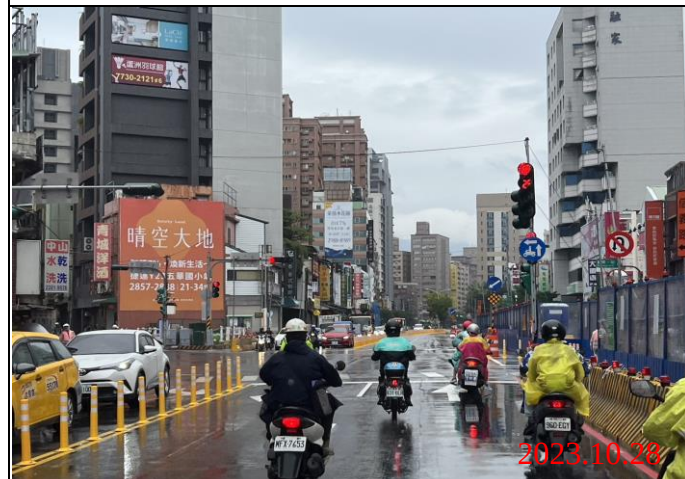
巡查日期地點：112.10.28/ Y21車站  
照片說明：路面狀況

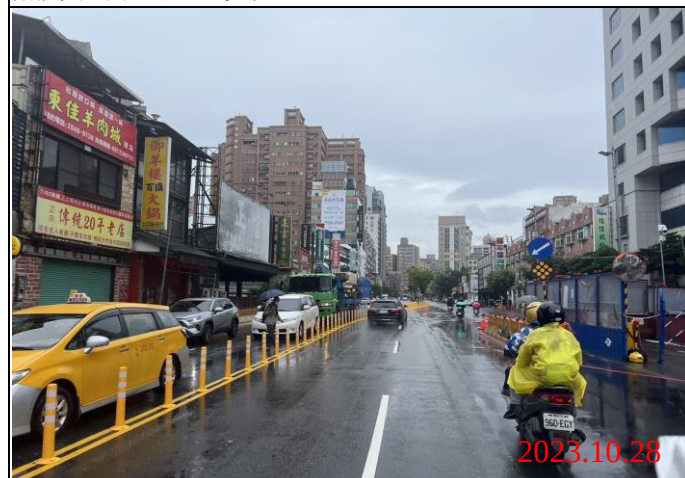
巡查日期地點：112.10.28/ Y21車站  
照片說明：路面狀況

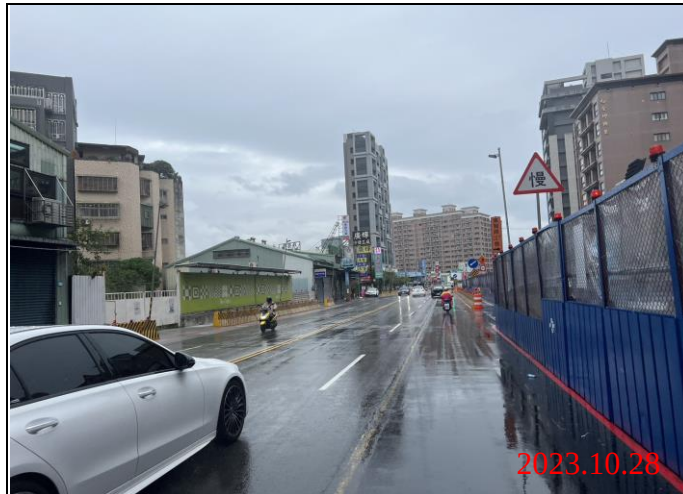
巡查日期地點：112.10.28/ Y22車站  
照片說明：路面狀況

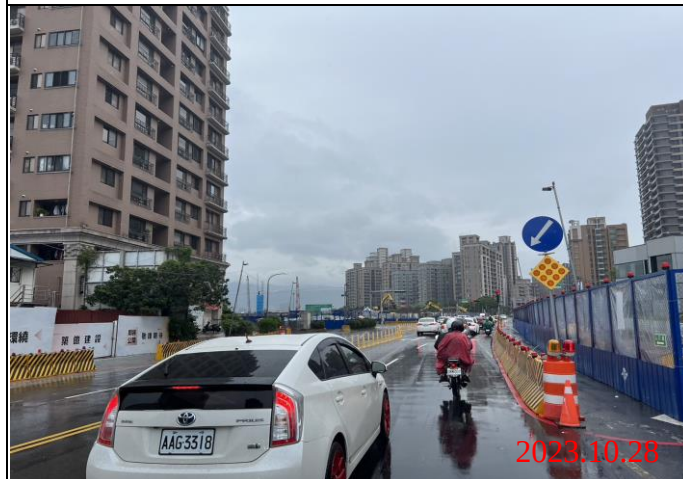
巡查日期地點：112.10.28/ Y22車站  
照片說明：路面狀況

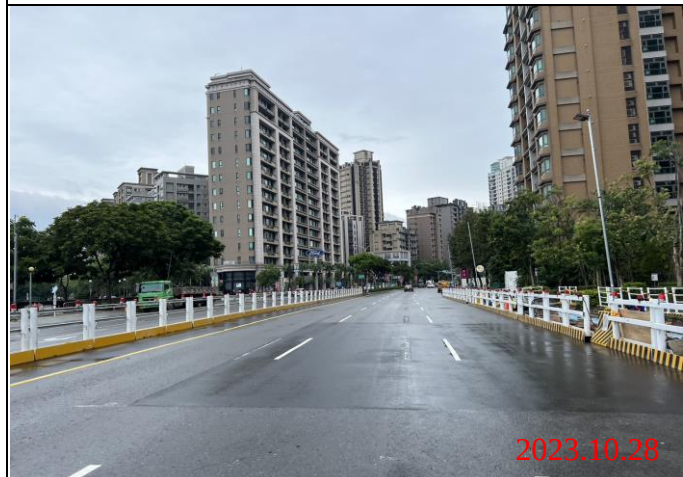
巡查日期地點：112.10.28/ Y22車站  
照片說明：路面狀況

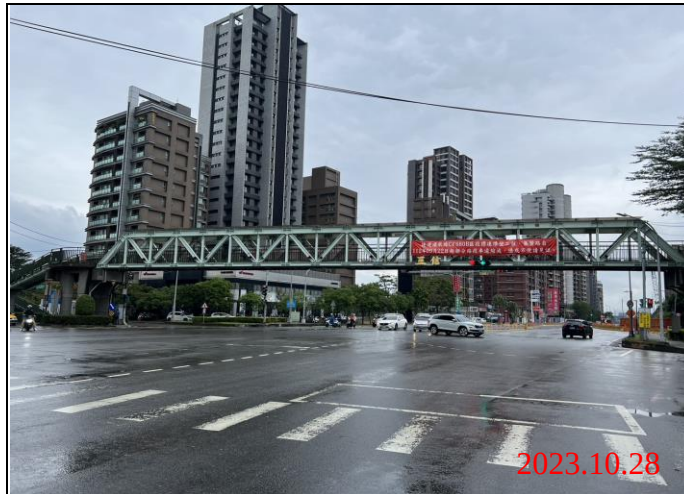
巡查日期地點：112.10.28/ Y23車站  
照片說明：路面狀況

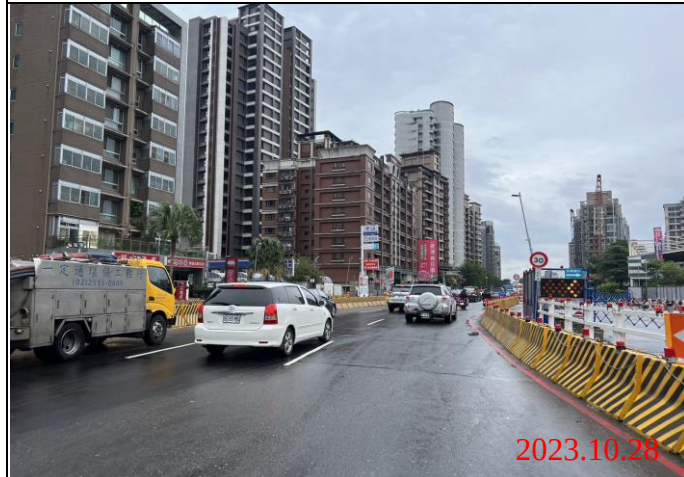
巡查日期地點：112.10.28/ Y23車站  
照片說明：路面狀況

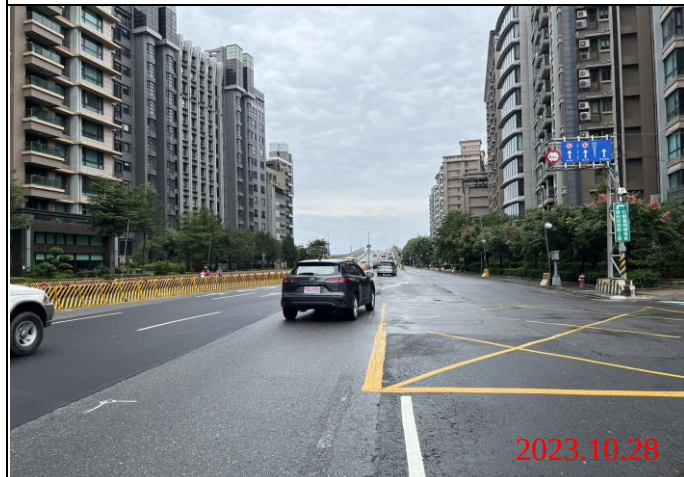
巡查日期地點：112.10.28/ Y23車站  
照片說明：路面狀況

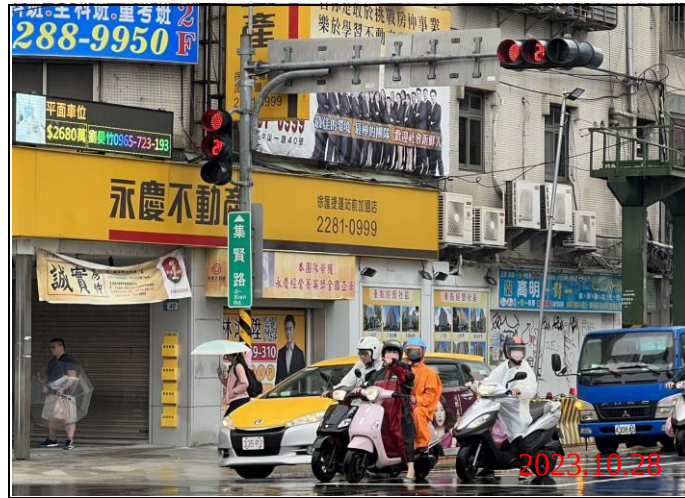
巡查日期地點：112.10.28/ Y21車站

照片說明：牌面設置狀況

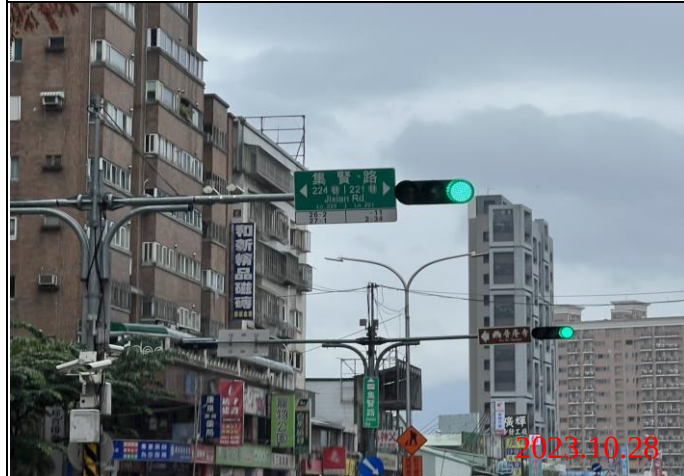
巡查日期地點：112.10.28/ Y22車站

照片說明：牌面設置狀況

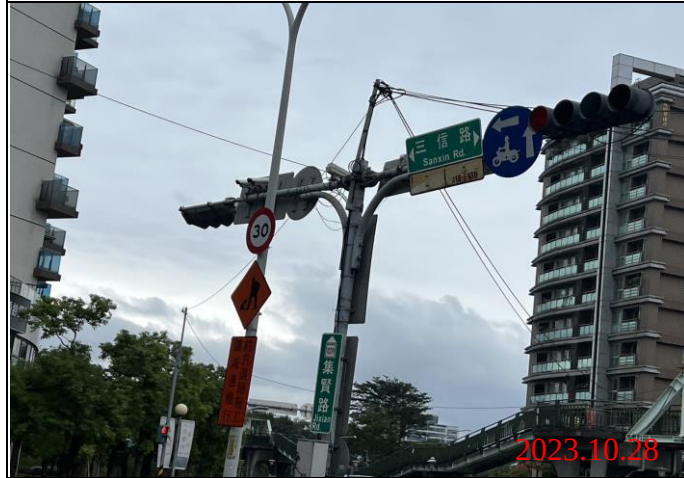
巡查日期地點：112.10.28/ Y23車站

照片說明：牌面設置狀況

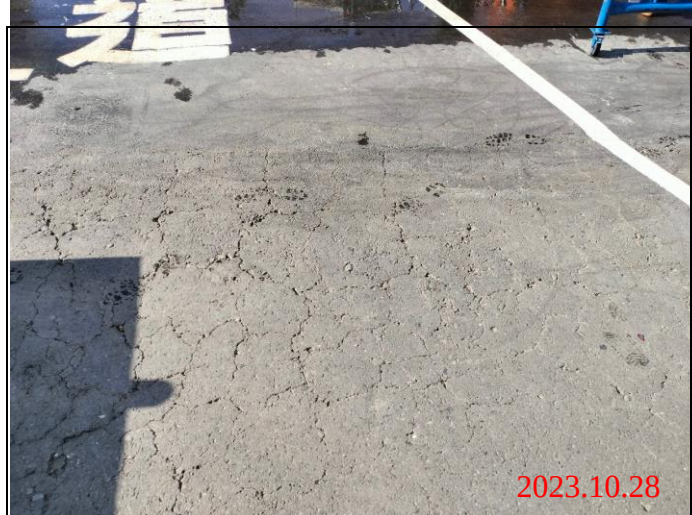
| 時段 | 號誌 | 標誌 | 標線 | 警示燈<br>(爆閃) | 帆布圍籬 | 籬外施工<br>(外單位) | 時間、位置、坑洞修補改正措施 |
|---|---|---|---|---|---|---|---|
| 上午 | 10:00 | 680標全線狀況良好 | | | | | 10:00<br>Y23站周邊道路龟裂 |
| 下午 | 16:00 | 680標全線路況良好 | | | | | 16:00<br>Y23站周邊道路龟裂 |

巡查日期地點：112.10.28/Y23車站  
照片說明：路面龜裂狀況

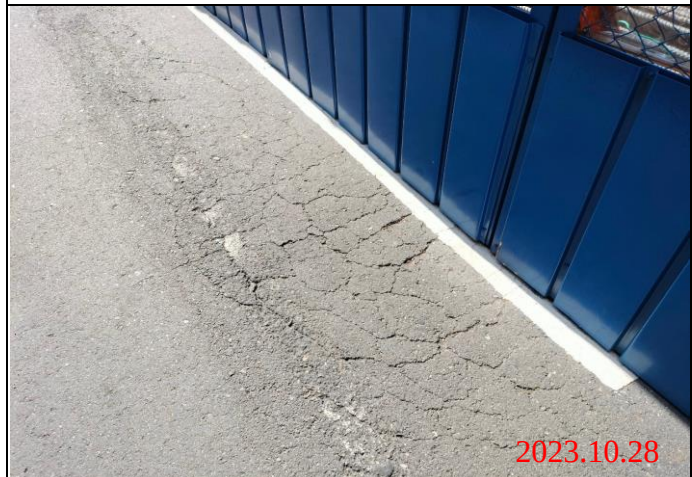
巡查日期地點：112.10.28/ Y23車站  
照片說明：路面龜裂狀況

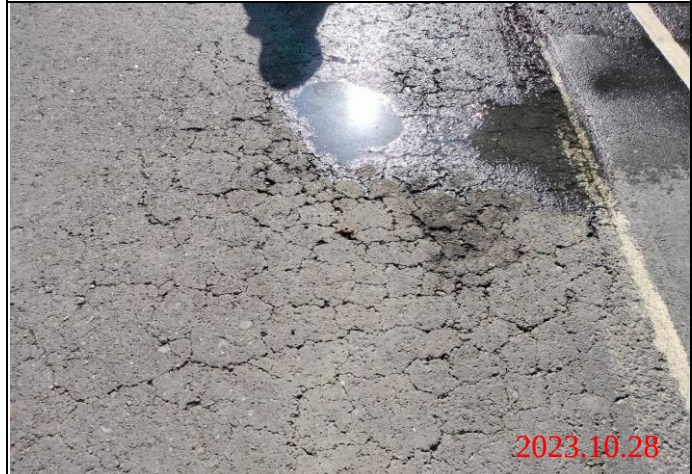
巡查日期地點：112.10.28/ Y23車站  
照片說明：路面龜裂狀況
