# 環狀線北環段Y10(不含)~Y23(含)土建及水電環控區段標工程

日期: 112年10月29日

## 環狀線CF680B區段標道路巡查照片

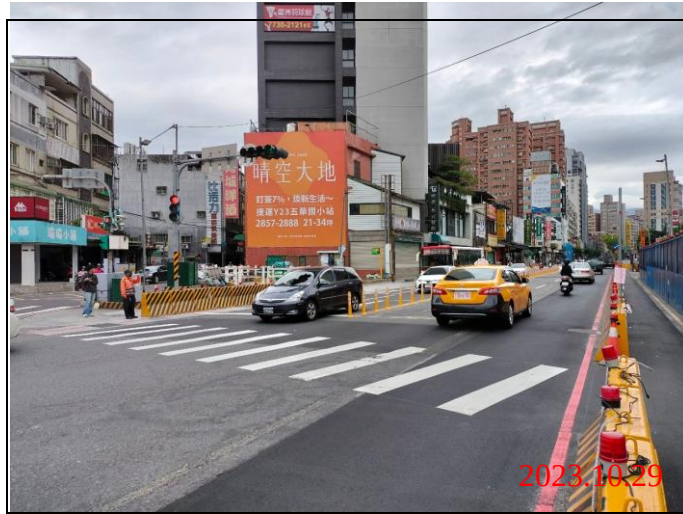
巡查日期地點：112.10.29/ Y21車站  
照片說明：路面狀況

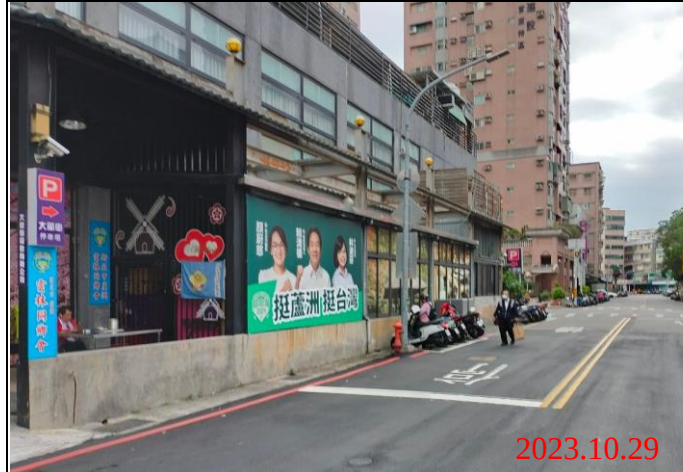
巡查日期地點：112.10.29/ Y21車站  
照片說明：路面狀況

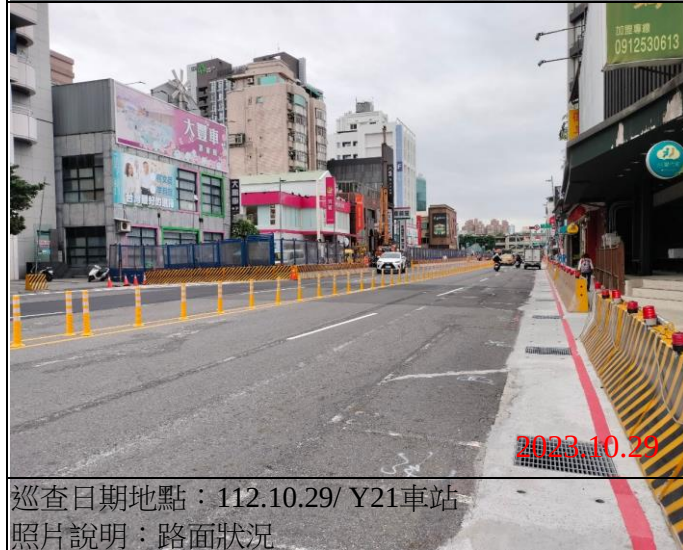
巡查日期地點：112.10.29/ Y21車站  
照片說明：路面狀況

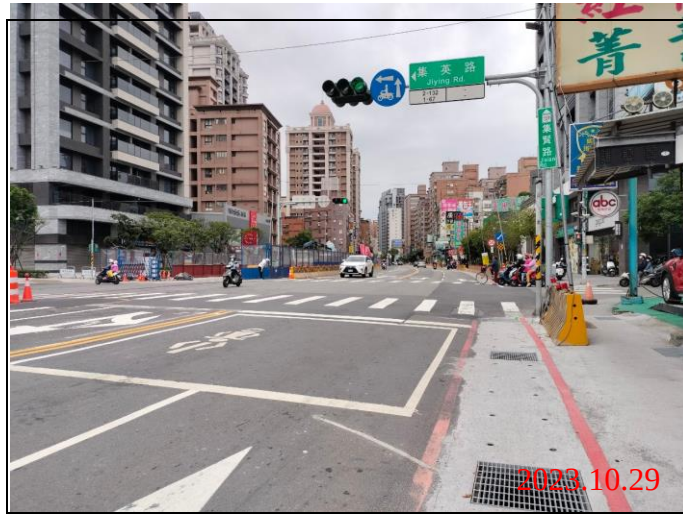
巡查日期地點：112.10.29/ Y22車站  
照片說明：路面狀況

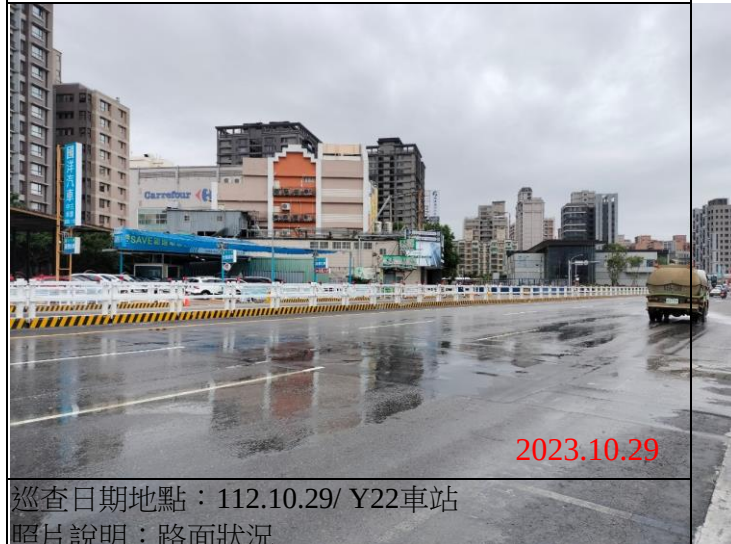
巡查日期地點：112.10.29/ Y22車站  
照片說明：路面狀況

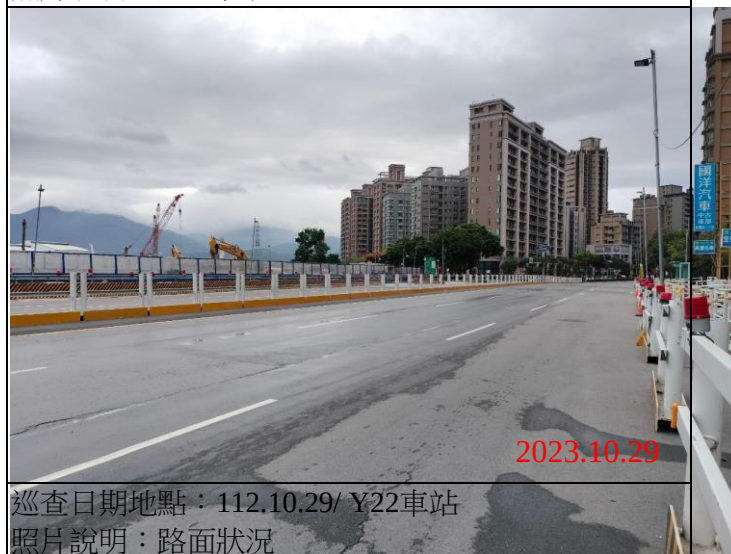
巡查日期地點：112.10.29/ Y22車站  
照片說明：路面狀況

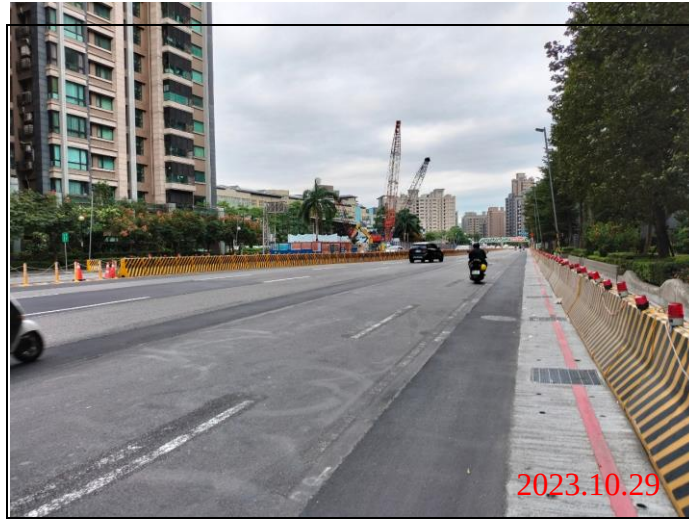
巡查日期地點：112.10.29/ Y23車站  
照片說明：路面狀況

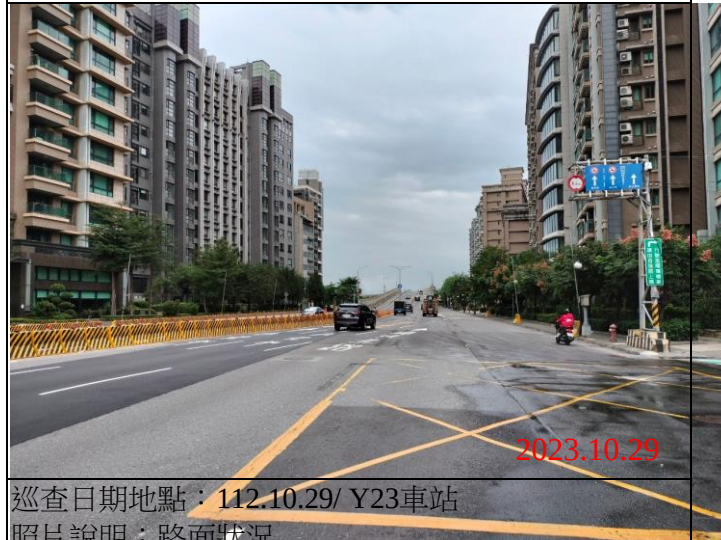
巡查日期地點：112.10.29/ Y23車站  
照片說明：路面狀況

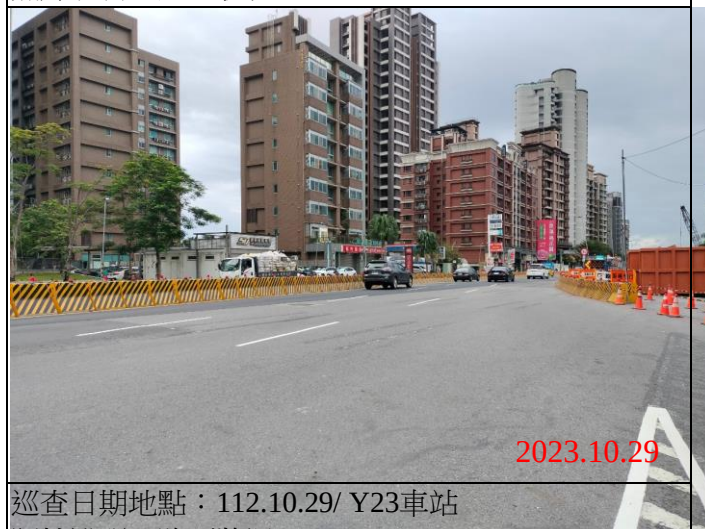
巡查日期地點：112.10.29/ Y23車站  
照片說明：路面狀況

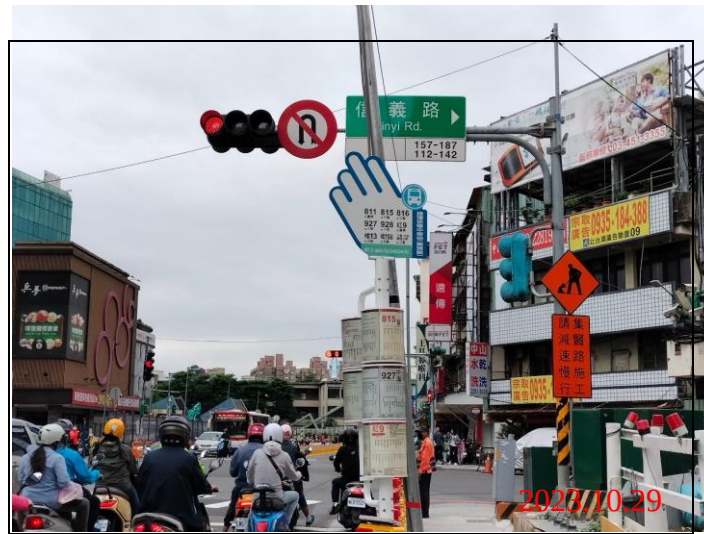
巡查日期地點：112.10.29/ Y21車站

照片說明：牌面設置狀況

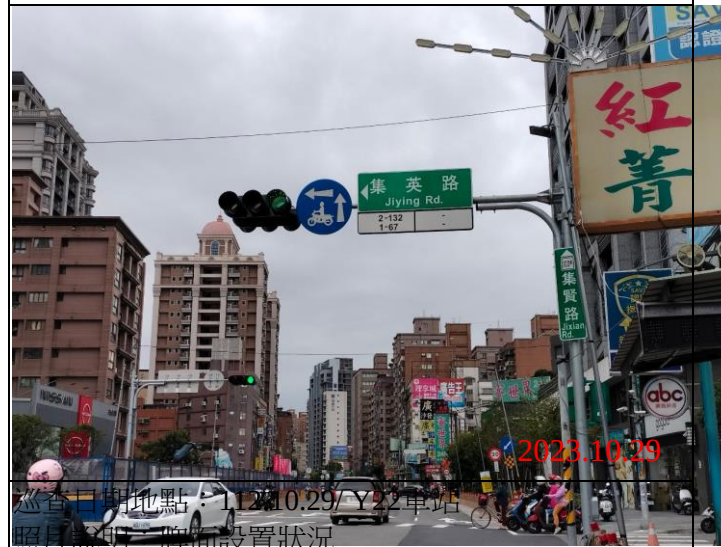
巡查日期地點：112.10.29/ Y22車站

照片說明：牌面設置狀況

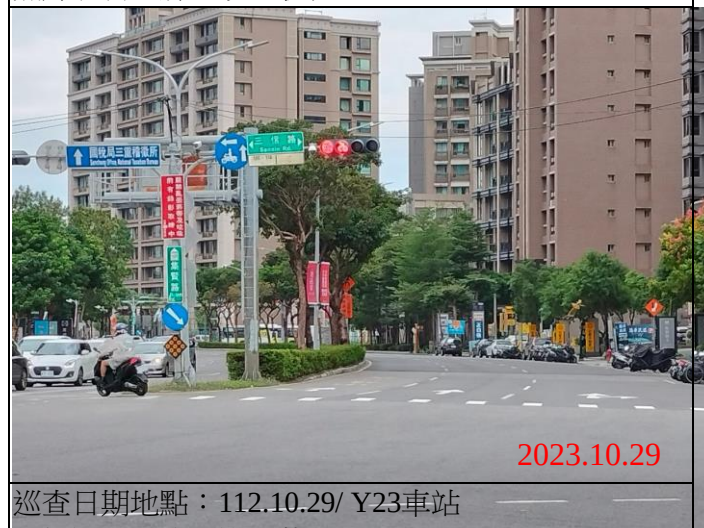
巡查日期地點：112.10.29/ Y23車站

照片說明：牌面設置狀況

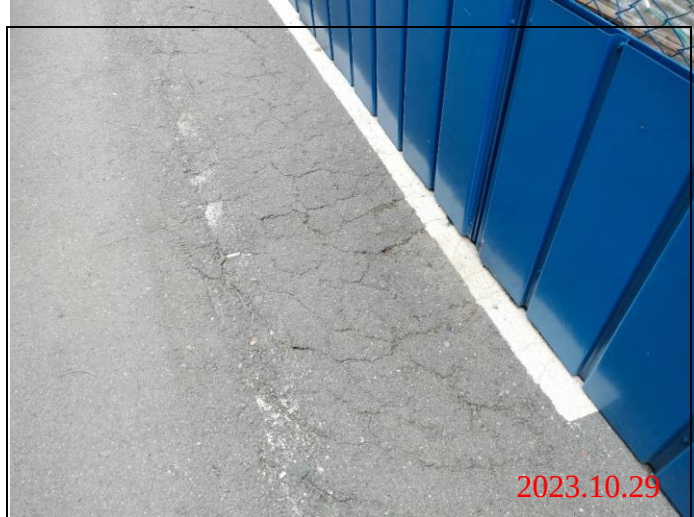
| 時段 | 號誌 | 標誌 | 標線 | 警示燈<br>(爆閃) | 帆布圍籬 | 籬外施工<br>(外單位) | 時間、位置、坑洞修補改正措施 |
|---|---|---|---|---|---|---|---|
| 上午 | 10:00 | 682標全線狀況良好 | | | | | 10:00<br>Y23站周邊道路路面龜裂 |

巡查日期地點：112.10.29/ Y23車站  
照片說明：路面龜裂狀況

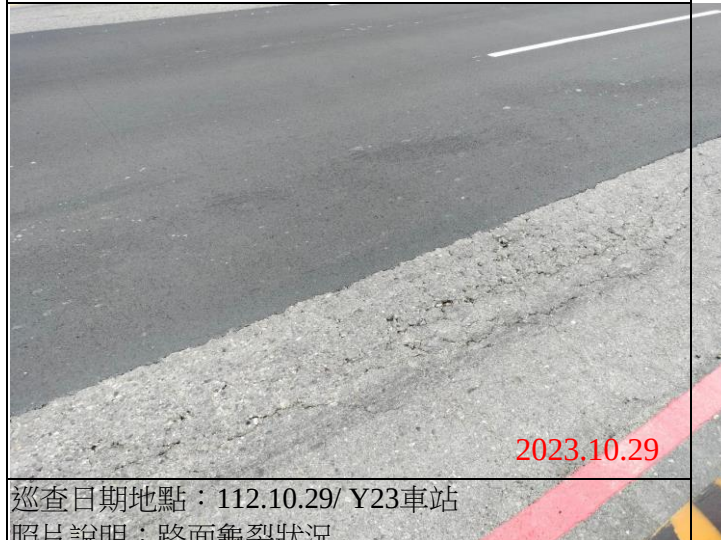
巡查日期地點：112.10.29/ Y23車站  
照片說明：路面龜裂狀況

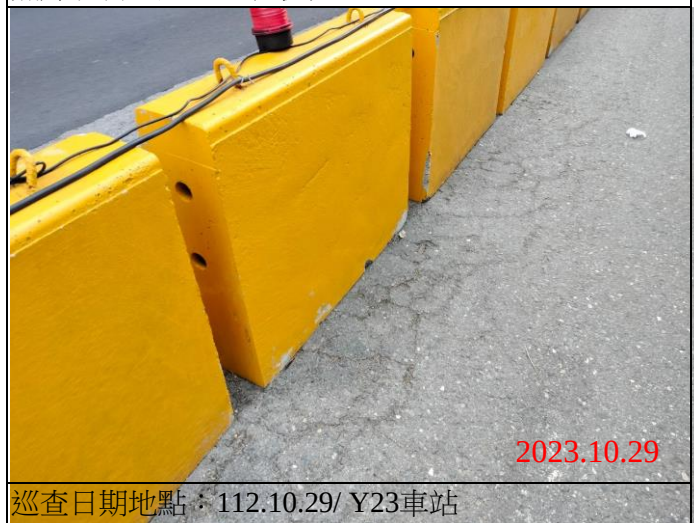
巡查日期地點：112.10.29/ Y23車站  
照片說明：路面龜裂狀況

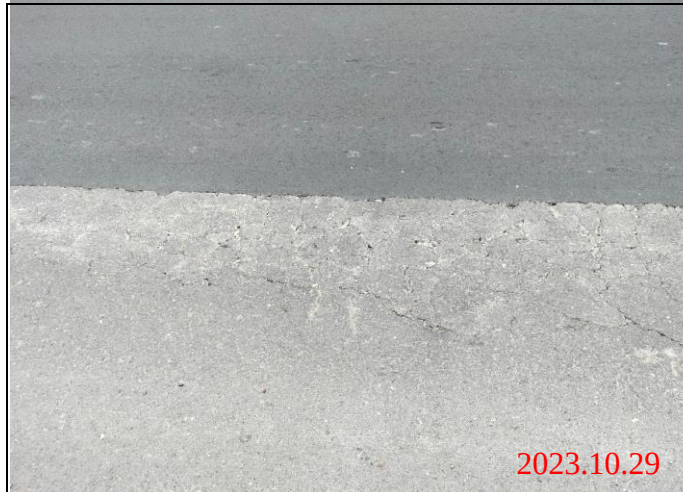
巡查日期地點：112.10.29/ Y23車站  
照片說明：路面龜裂狀況

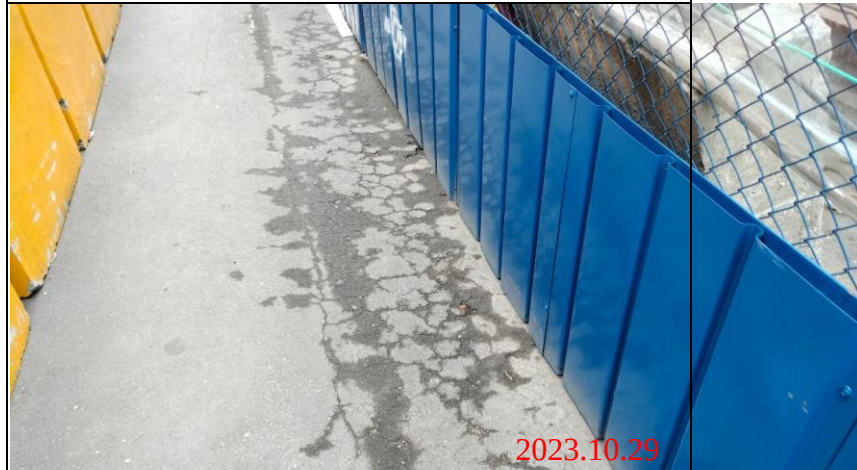
巡查日期地點：112.10.29/ Y23車站  
照片說明：路面龜裂狀況

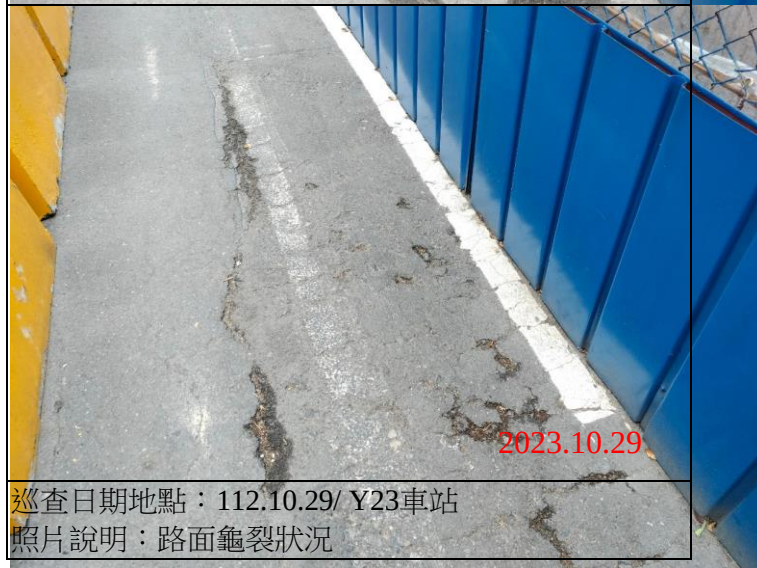
巡查日期地點：112.10.29/ Y23車站  
照片說明：路面龜裂狀況

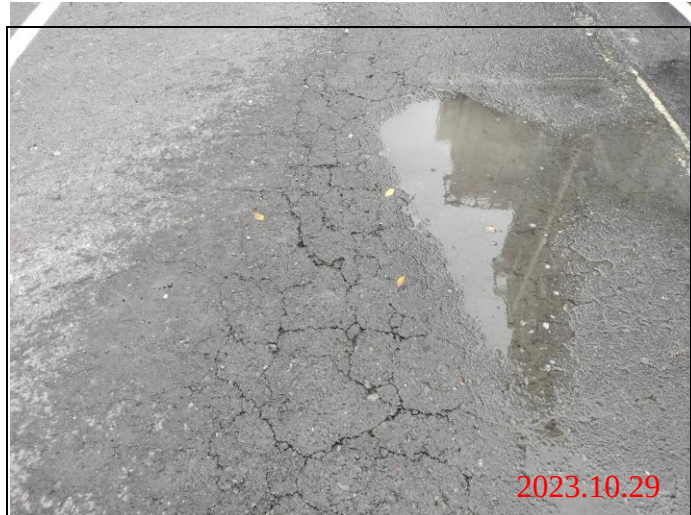
巡查日期地點：112.10.29/ Y23車站  
照片說明：路面龜裂狀況

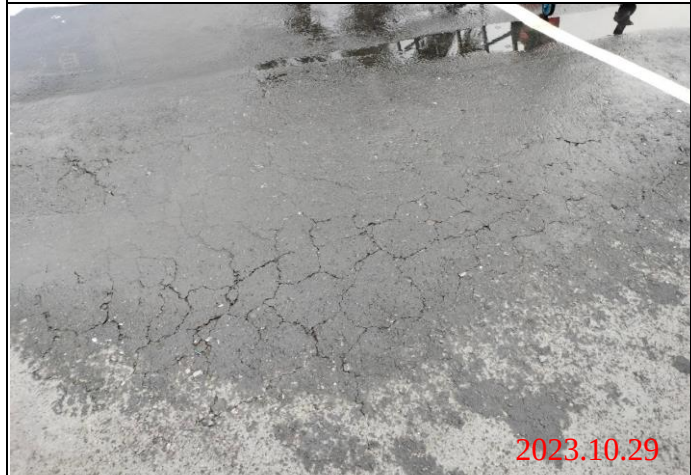
巡查日期地點：112.10.29/ Y23車站  
照片說明：路面龜裂狀況

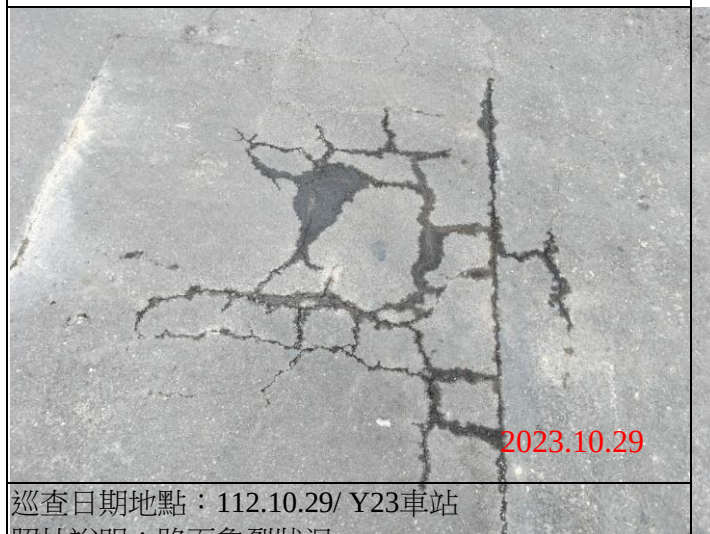
巡查日期地點：112.10.29/ Y23車站  
照片說明：路面龜裂狀況
