# 環狀線北環段Y20(不含)~Y23(含)土建及水環控區段標工程

日期：112年10月30日

## 環狀線CF680B區段標道路巡查照片

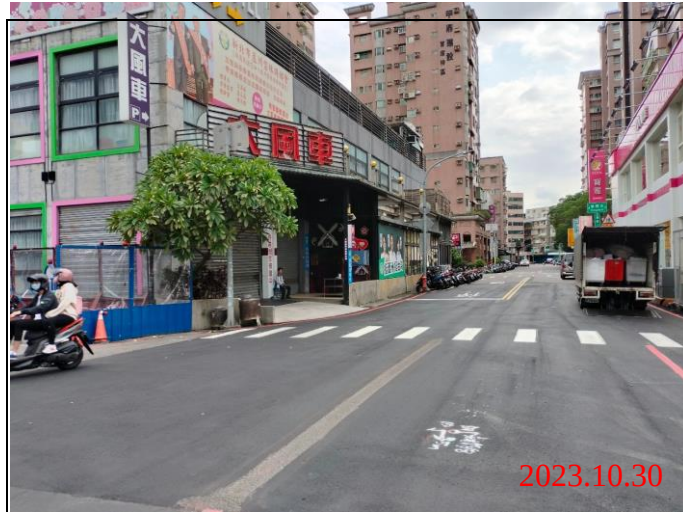
巡查日期地點：112.10.30/ Y21車站  
照片說明：路面狀況

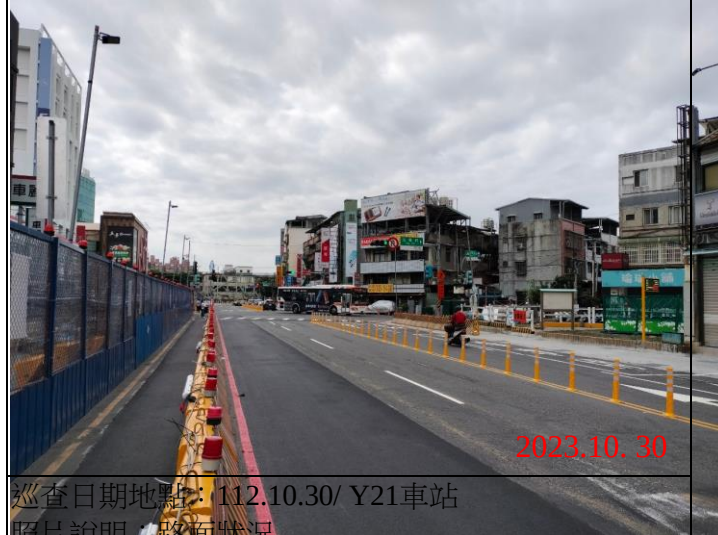
巡查日期地點：112.10.30/ Y21車站  
照片說明：路面狀況

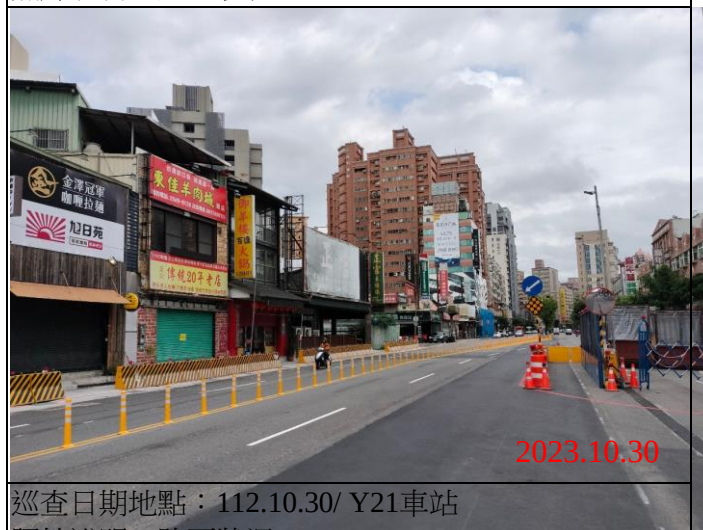
巡查日期地點：112.10.30/ Y21車站  
照片說明：路面狀況

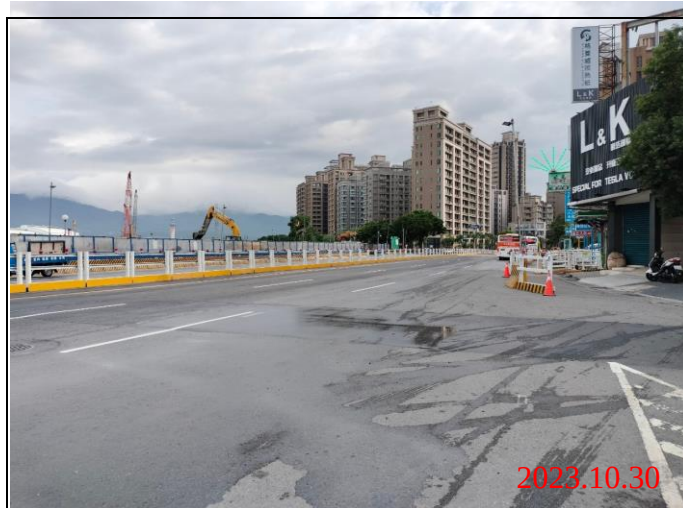
巡查日期地點：112.10.30/ Y22車站  
照片說明：路面狀況

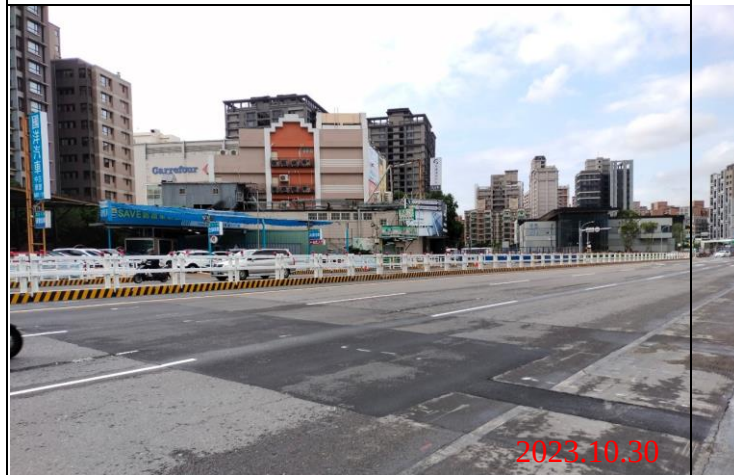
巡查日期地點：112.10.30/ Y22車站  
照片說明：路面狀況

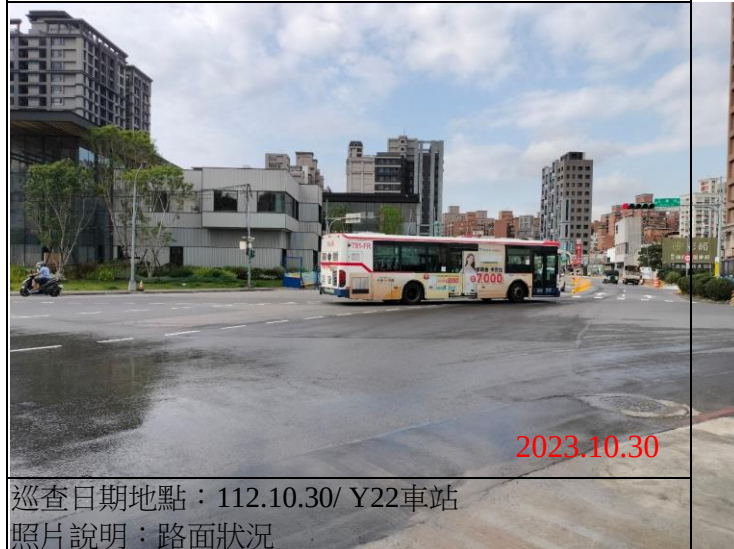
巡查日期地點：112.10.30/ Y22車站  
照片說明：路面狀況

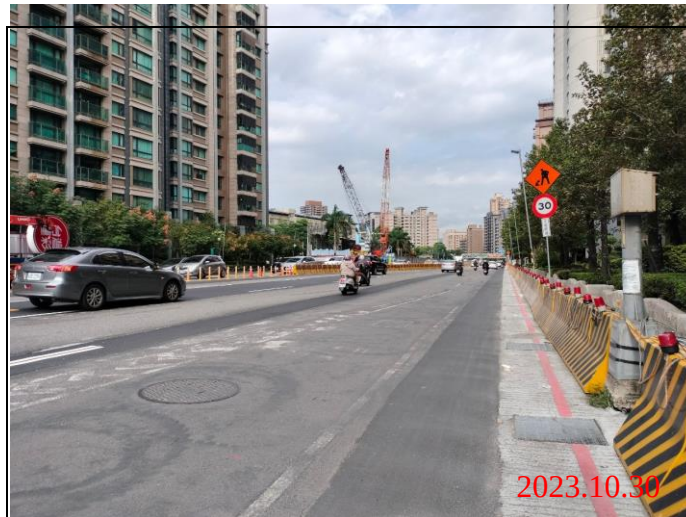
巡查日期地點：112.10.30 Y23車站  
照片說明：路面狀況

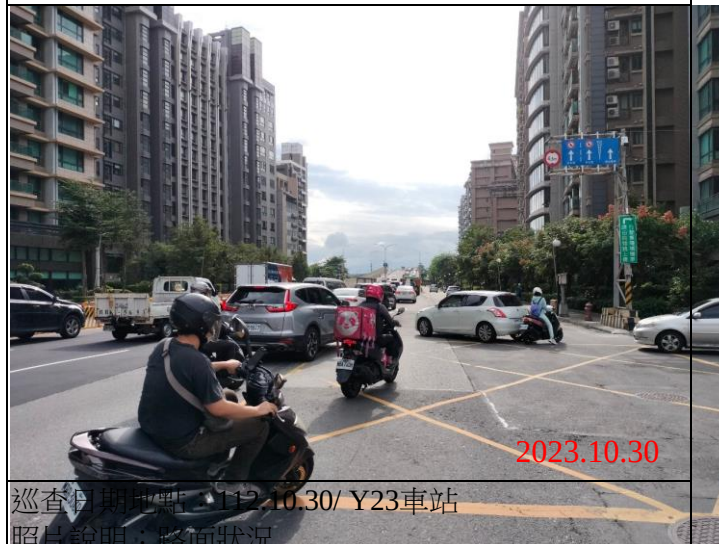
巡查日期地點：112.10.30/ Y23車站  
照片說明：路面狀況

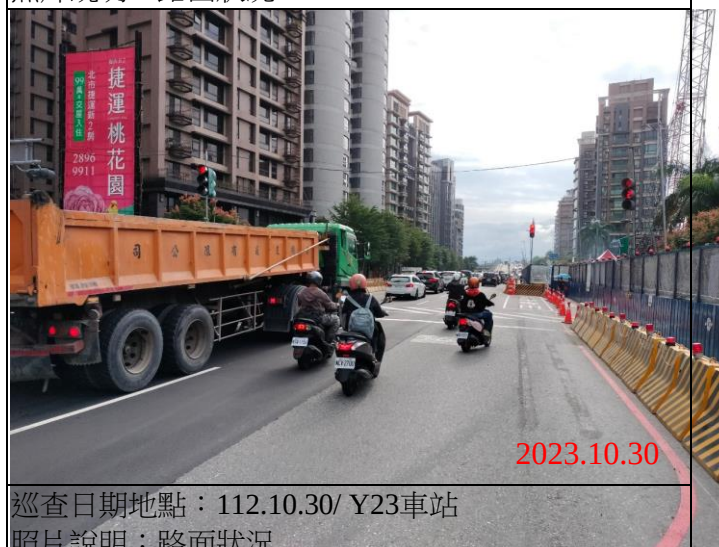
巡查日期地點：112.10.30/ Y23車站  
照片說明：路面狀況

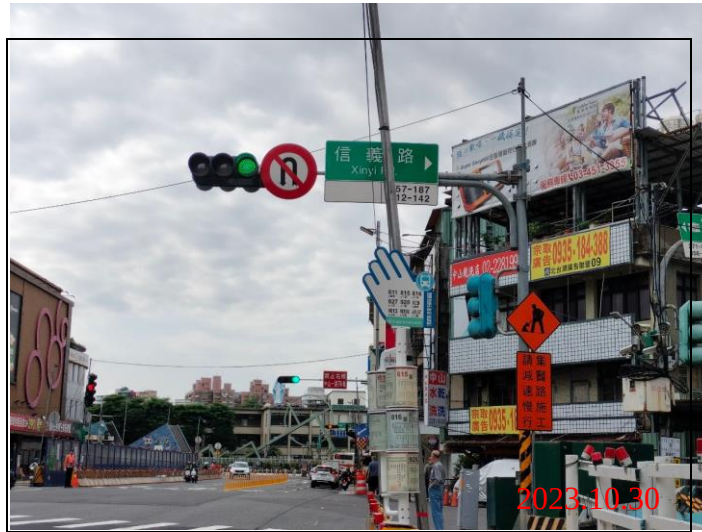
巡查日期地點：112.10.30/ Y21車站

照片說明：牌面設置狀況

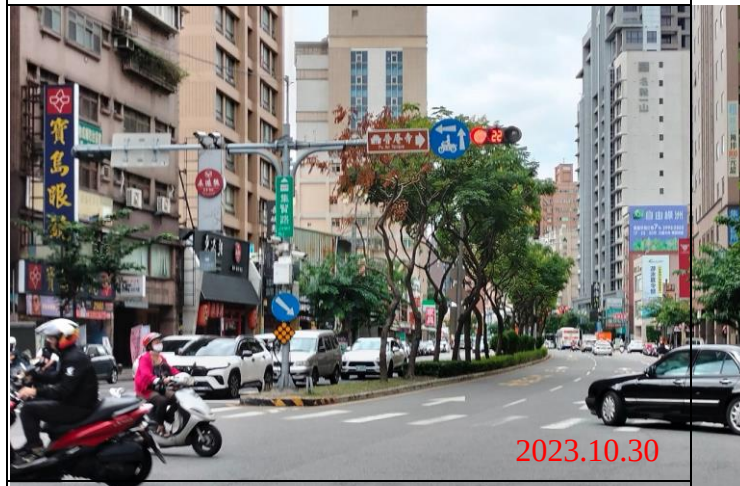
巡查日期地點：112.10.30/ Y22車站

照片說明：牌面設置狀況

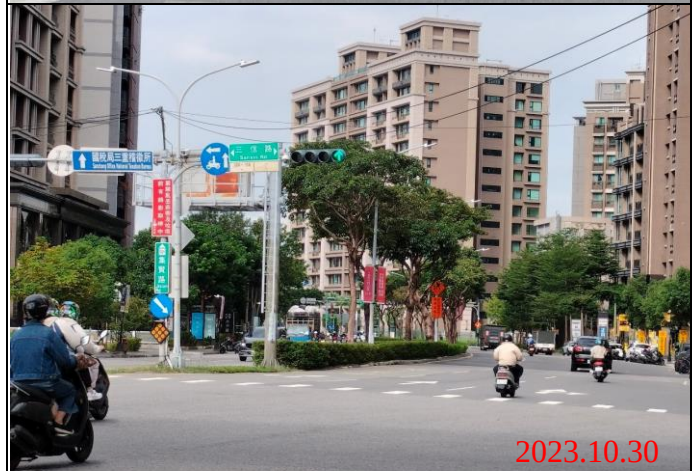
巡查日期地點：112.10.30/ Y23車站

照片說明：牌面設置狀況

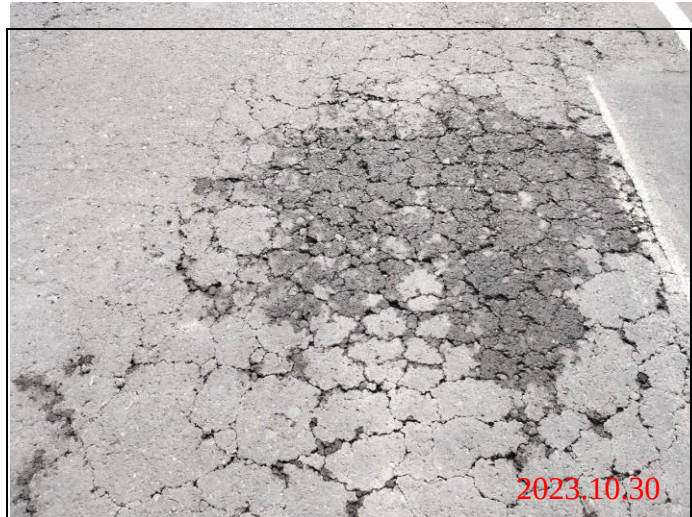
| 時段 | 號誌 | 標誌 | 標線 | 警示燈<br>(爆閃) | 帆布圍籬 | 籬外施工<br>(外單位) | 時間、位置、坑洞修補改正措施 |
|---|---|---|---|---|---|---|---|
| 上午 | 10:00 | 682 標全線狀況良好 | | | | | 10:00<br>Y23站周邊道路路面龜裂 |

巡查日期地點：112.10.30/ Y23車站  
照片說明：路面龜裂狀況

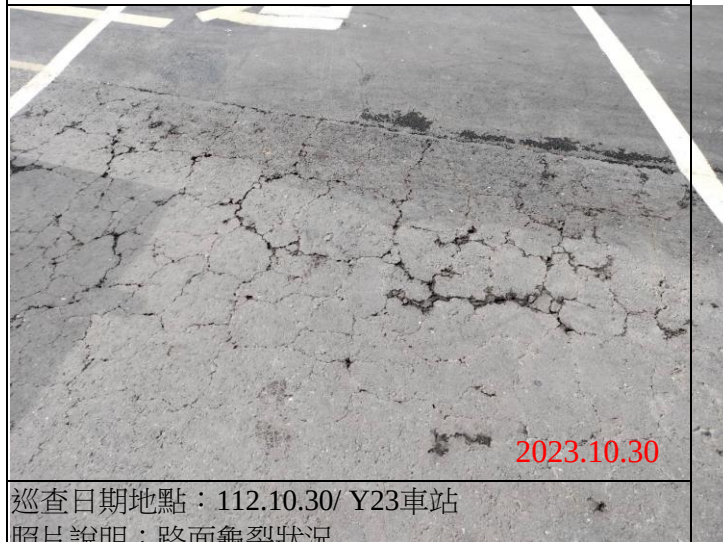
巡查日期地點：112.10.30/ Y23車站  
照片說明：路面龜裂狀況

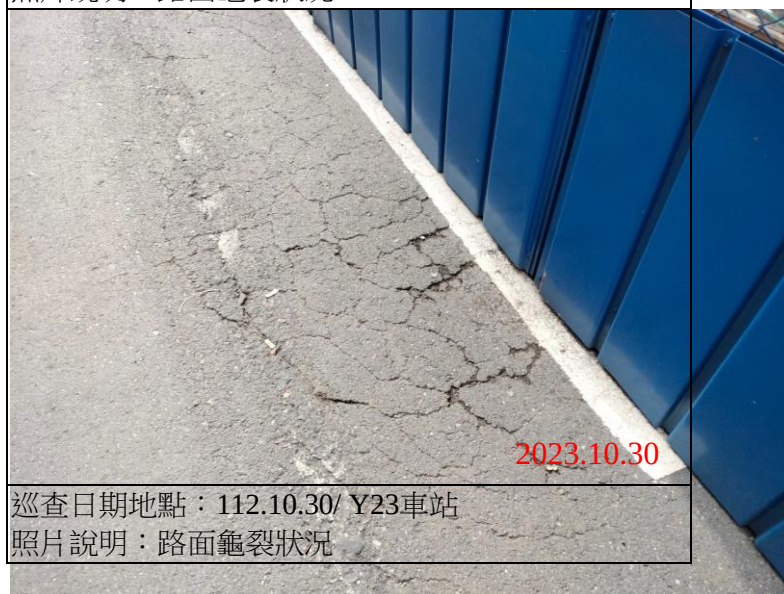
巡查日期地點：112.10.30/ Y23車站  
照片說明：路面龜裂狀況

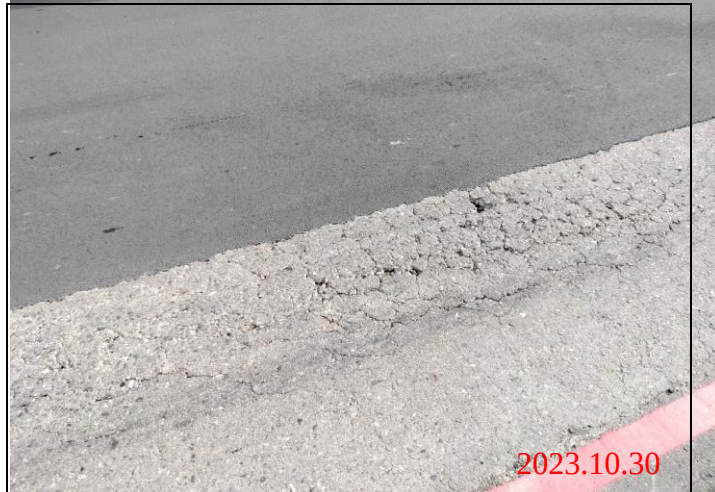
巡查日期地點：112.10.30/ Y23車站  
照片說明：路面龜裂狀況

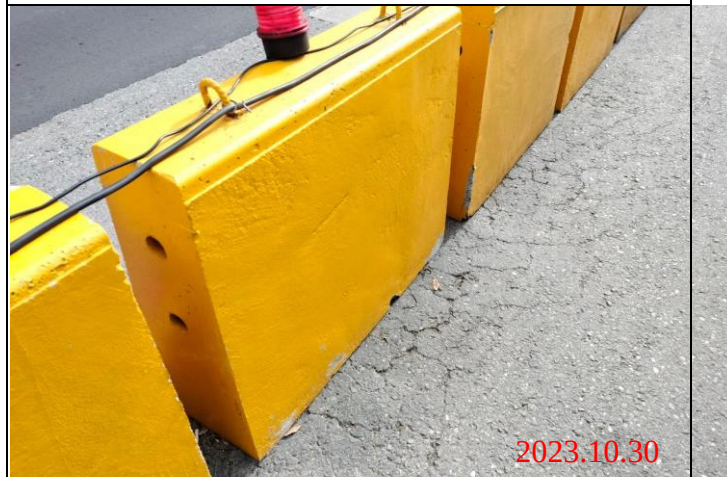
巡查日期地點：112.10.30/ Y23車站  
照片說明：路面龜裂狀況

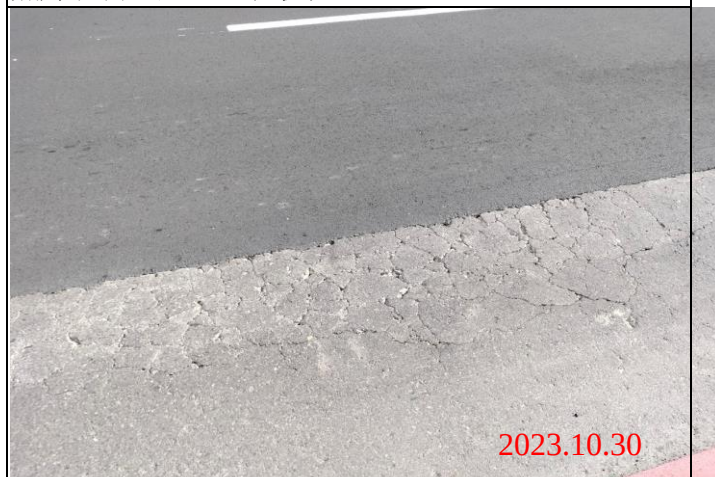
巡查日期地點：112.10.30/ Y23車站  
照片說明：路面龜裂狀況

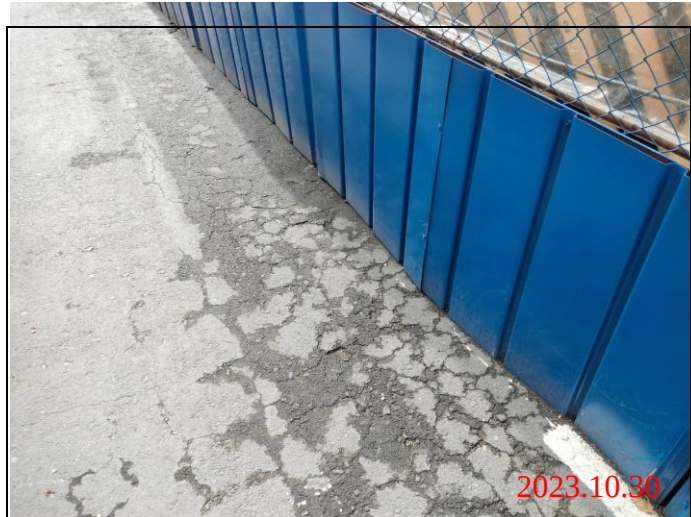
巡查日期地點：112.10.30/ Y23車站  
照片說明：路面龜裂狀況

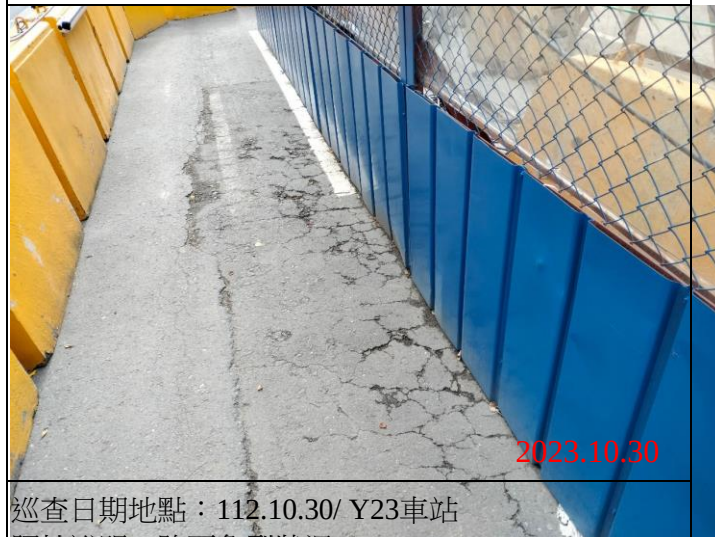
巡查日期地點：112.10.30/ Y23車站  
照片說明：路面龜裂狀況

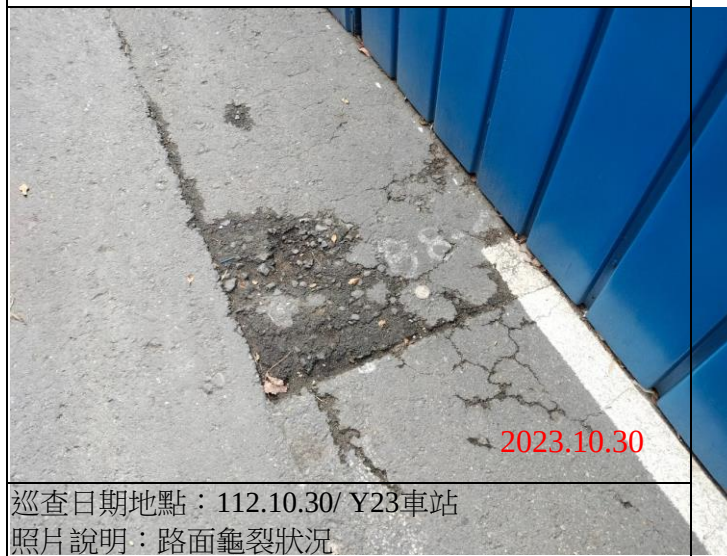
巡查日期地點：112.10.30/ Y23車站  
照片說明：路面龜裂狀況
