# 環狀線北環段Y20(不含)~Y23(含)土建及水環控區段標工程

日期: 112年10月31日

## 環狀線CF680B區段標道路巡查照片

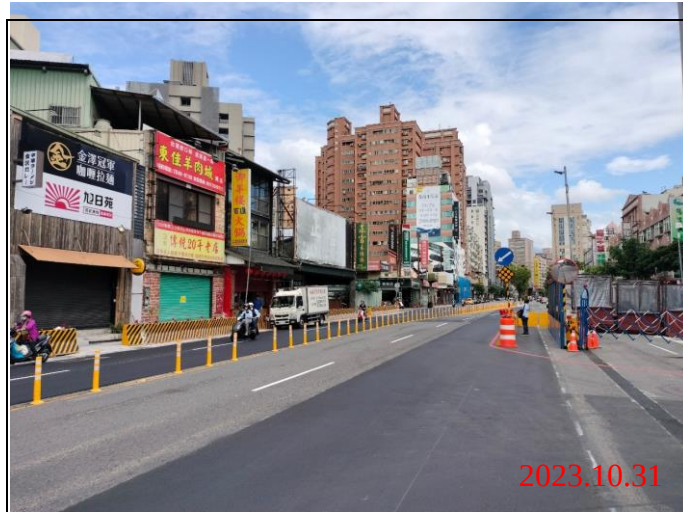
巡查日期地點：112.10.31/ Y21車站  
照片說明：路面狀況

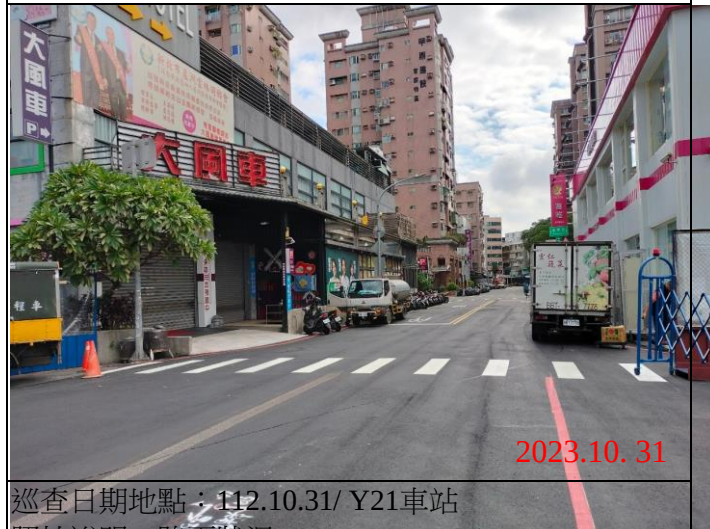
巡查日期地點：112.10.31/ Y21車站  
照片說明：路面狀況

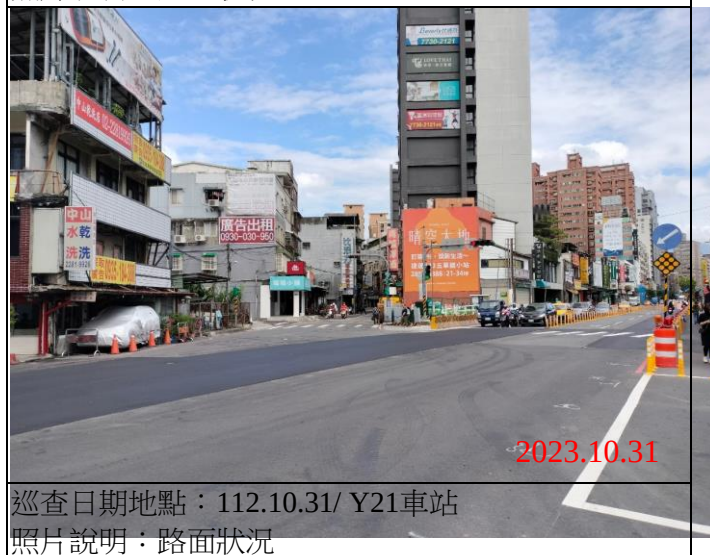
巡查日期地點：112.10.31/ Y21車站  
照片說明：路面狀況

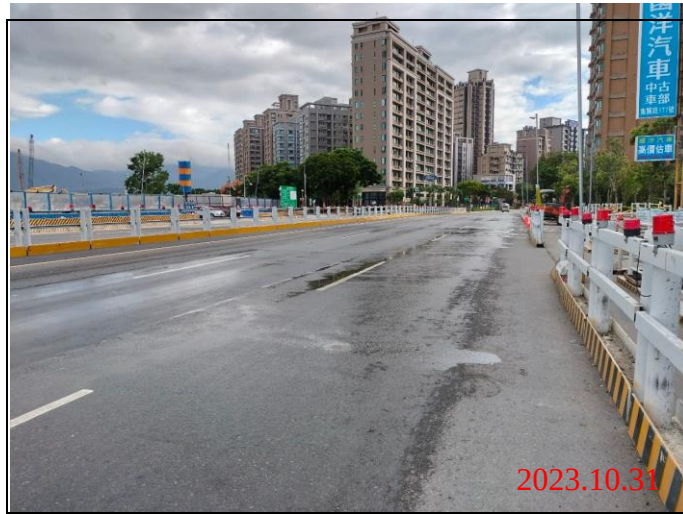
巡查日期地點：112.10.31/ Y22車站  
照片說明：路面狀況

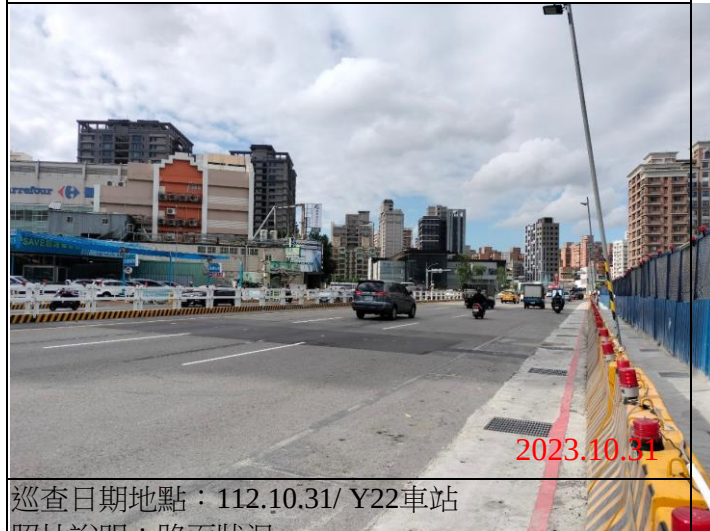
巡查日期地點：112.10.31/ Y22車站  
照片說明：路面狀況

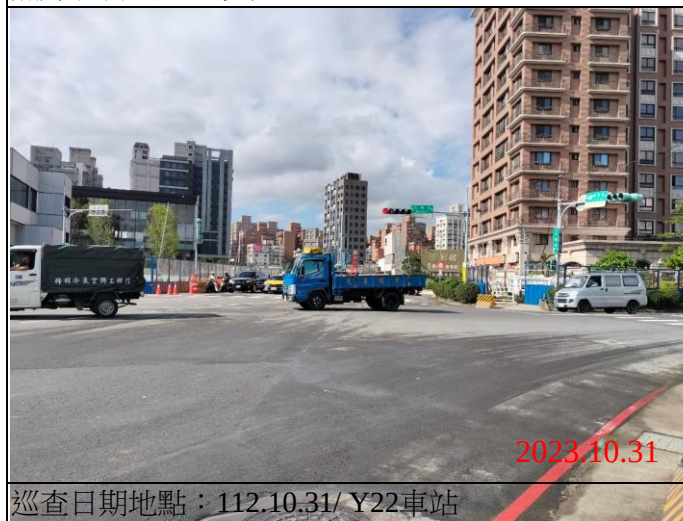
巡查日期地點：112.10.31/ Y22車站  
照片說明：路面狀況

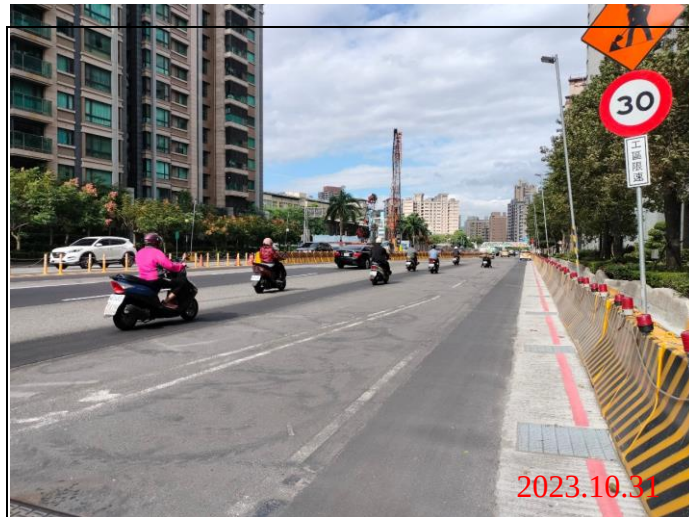
巡查日期地點：112.10.31 Y23車站  
照片說明：路面狀況

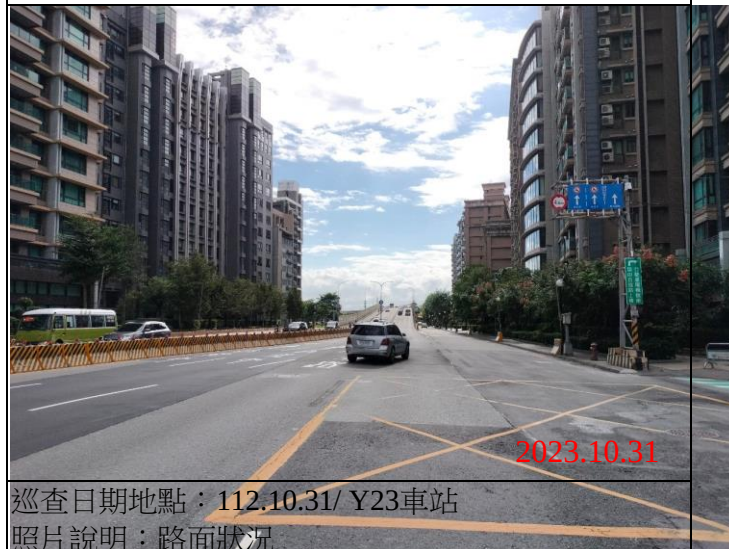
巡查日期地點：112.10.31/ Y23車站  
照片說明：路面狀況

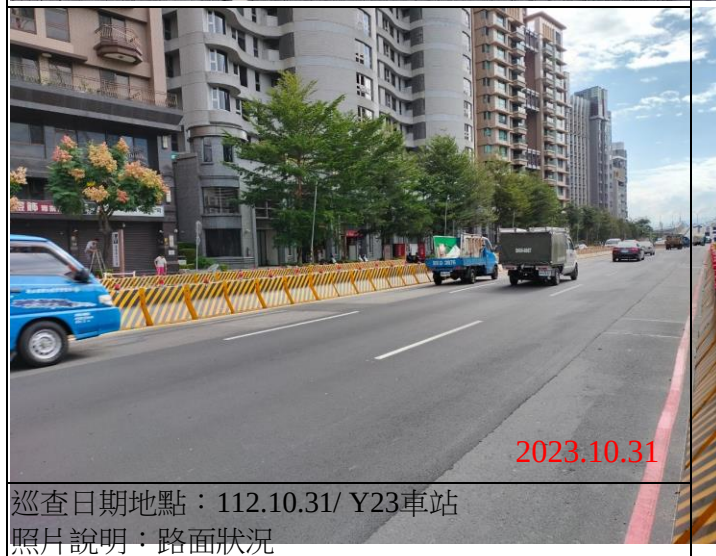
巡查日期地點：112.10.31/ Y23車站  
照片說明：路面狀況

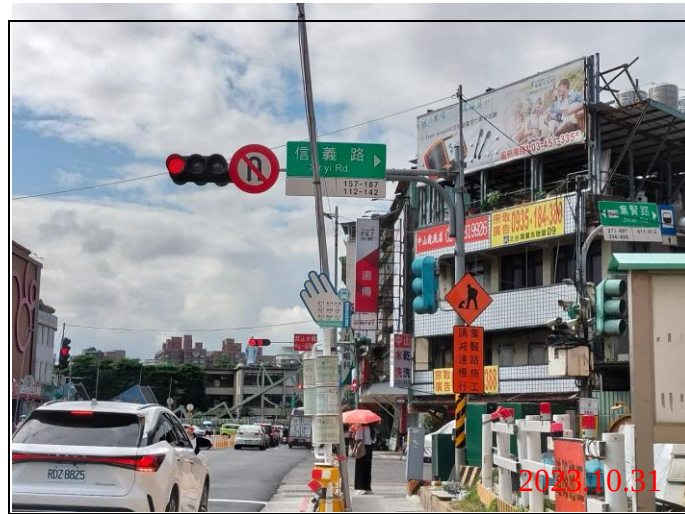
巡查日期地點：112.10.31/ Y21車站

照片說明：牌面設置狀況

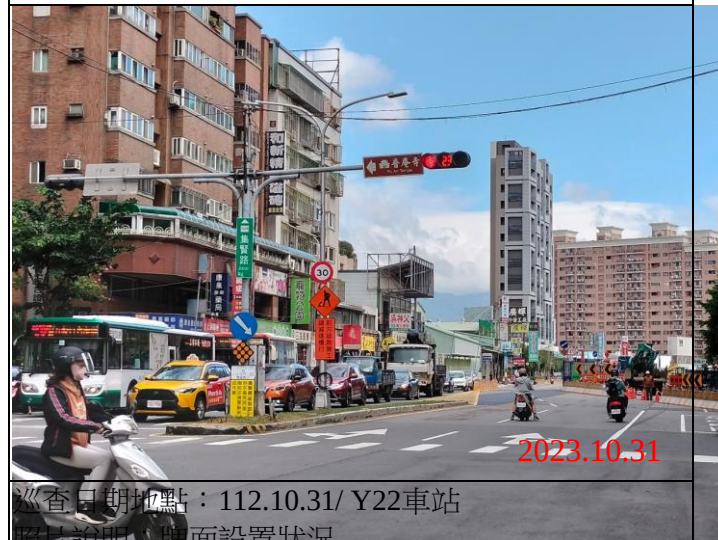
巡查日期地點：112.10.31/ Y22車站

照片說明：牌面設置狀況

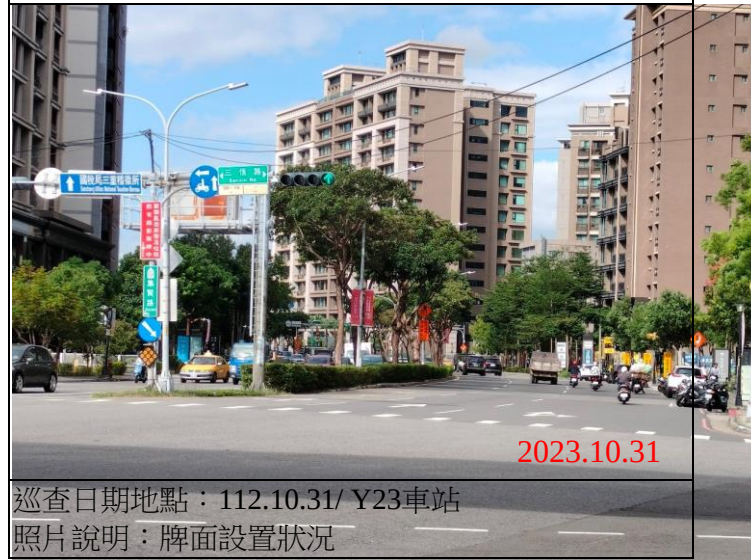
巡查日期地點：112.10.31/ Y23車站

照片說明：牌面設置狀況

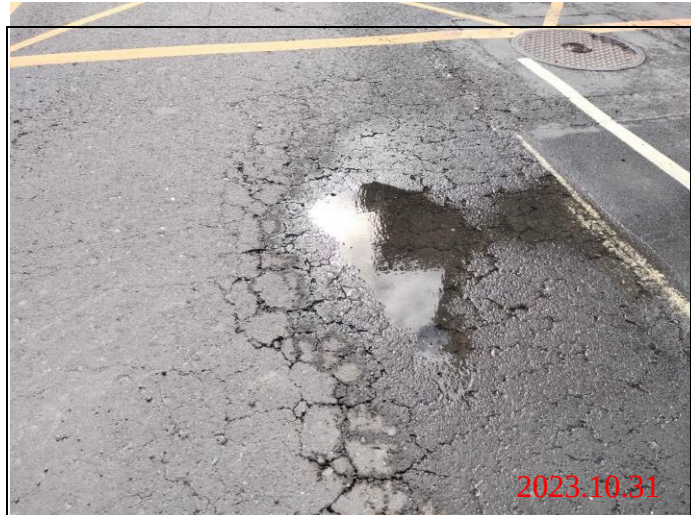
| 時段 | 號誌 | 標誌 | 標線 | 警示燈<br>(爆閃) | 帆布圍籬 | 籬外施工<br>(外單位) | 時間、位置、坑洞修補改正措施 |
|---|---|---|---|---|---|---|---|
| 上午 | 10:00 | 682標全線狀況良好 | | | | | 10:00<br>Y23站周邊道路路面龜裂 |

巡查日期地點：112.10.31/ Y23車站  
照片說明：路面龜裂狀況

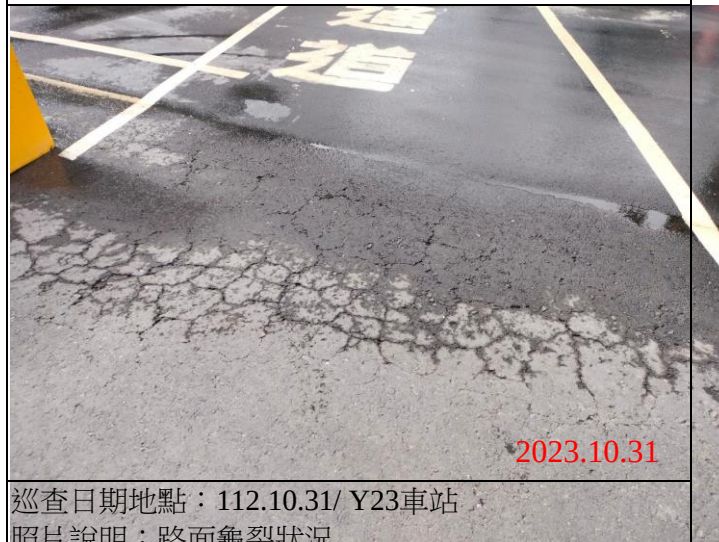
巡查日期地點：112.10.31/ Y23車站  
照片說明：路面龜裂狀況

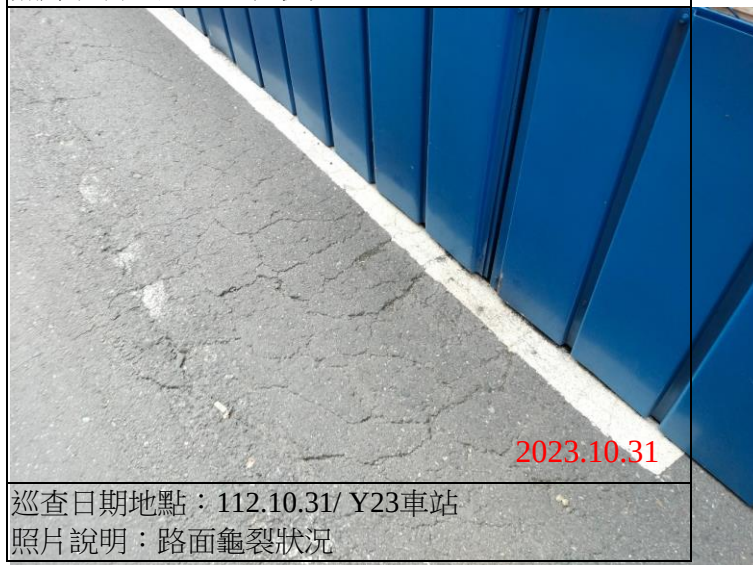
巡查日期地點：112.10.31/ Y23車站  
照片說明：路面龜裂狀況

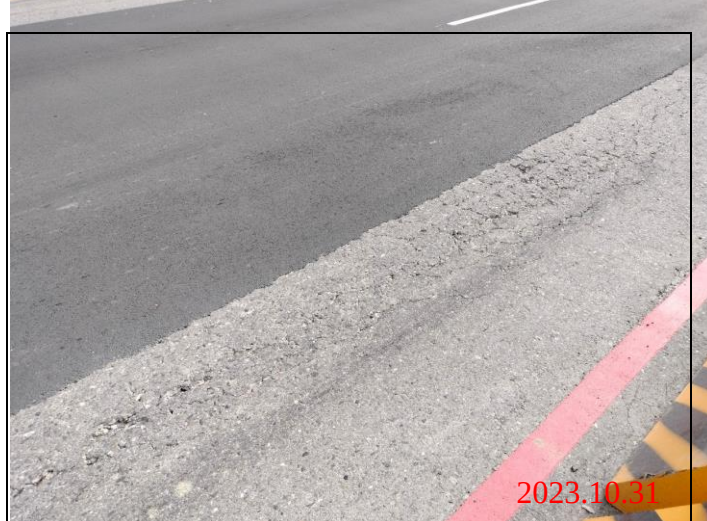
巡查日期地點：112.10.31/ Y23車站  
照片說明：路面龜裂狀況

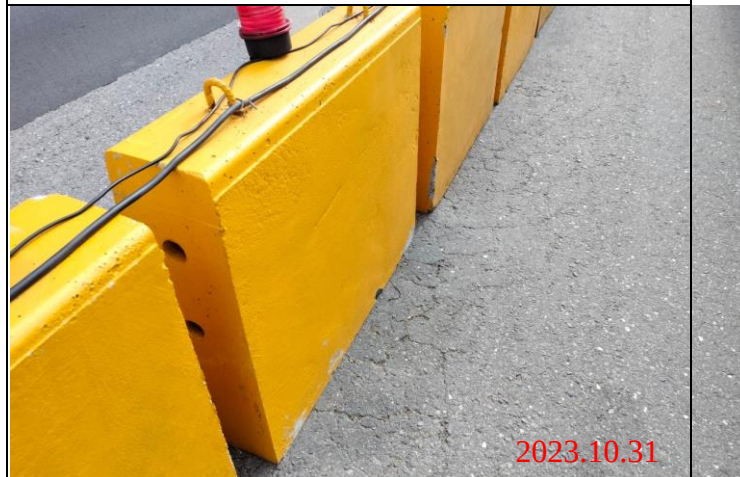
巡查日期地點：112.10.31/ Y23車站  
照片說明：路面龜裂狀況

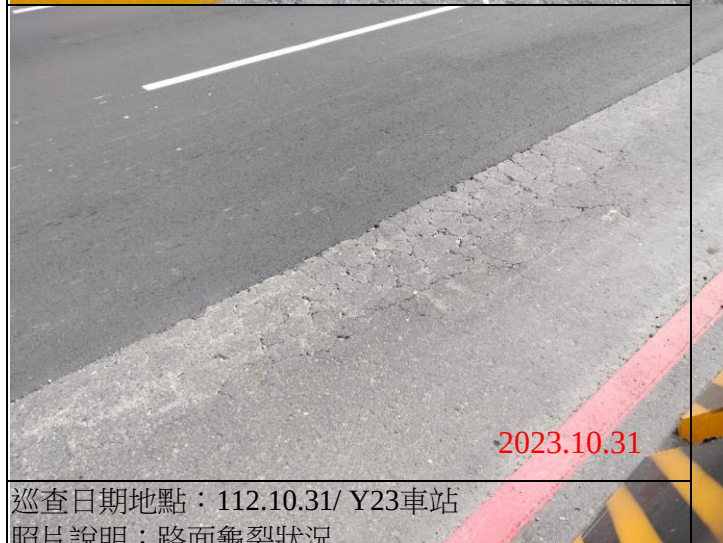
巡查日期地點：112.10.31/ Y23車站  
照片說明：路面龜裂狀況

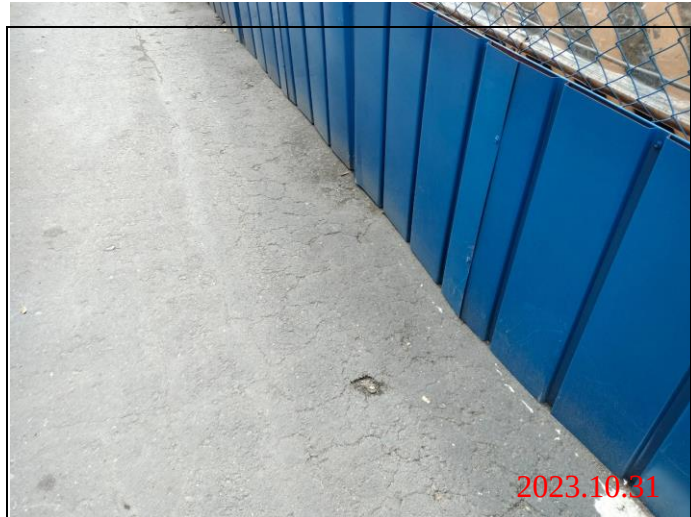
巡查日期地點：112.10.31/ Y23車站  
照片說明：路面龜裂狀況

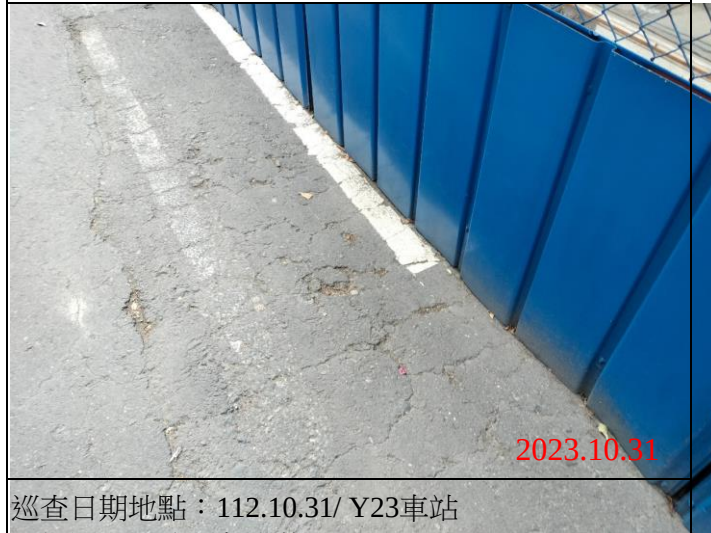
巡查日期地點：112.10.31/ Y23車站  
照片說明：路面龜裂狀況

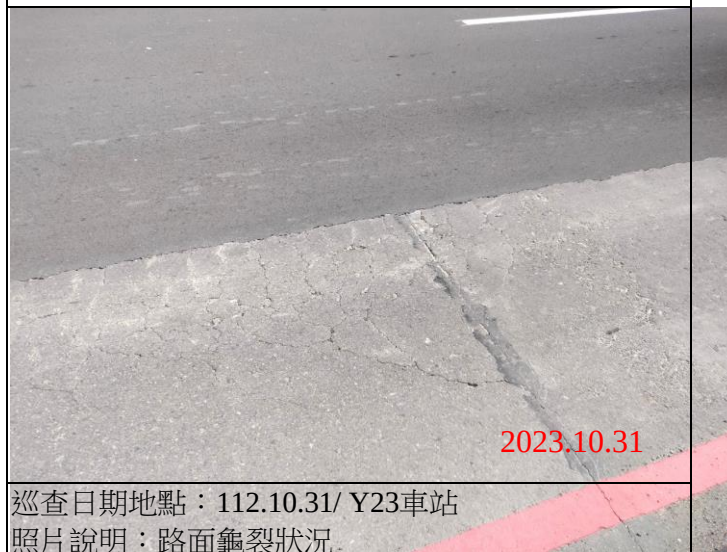
巡查日期地點：112.10.31/ Y23車站  
照片說明：路面龜裂狀況
