# 環狀線北環段Y20(不含)~Y23(含)土建及水電環控區段標工程

日期：112 年 11 月 3 日

## 環狀線CF680B區段標道路巡查照片

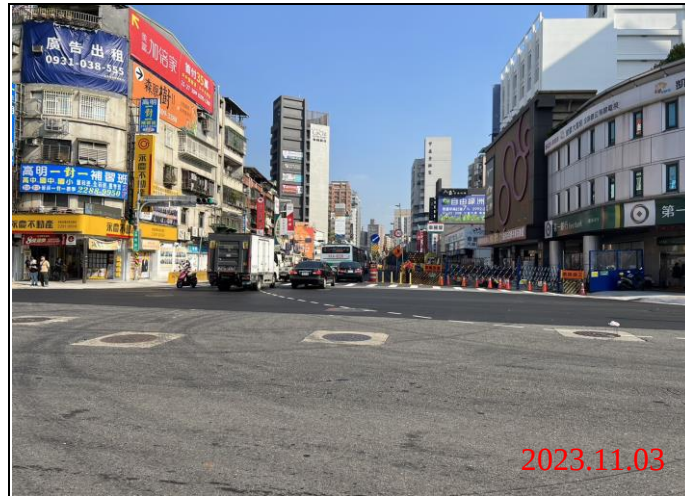
巡查日期地點：112.11.03 Y21車站

照片說明：路面狀況

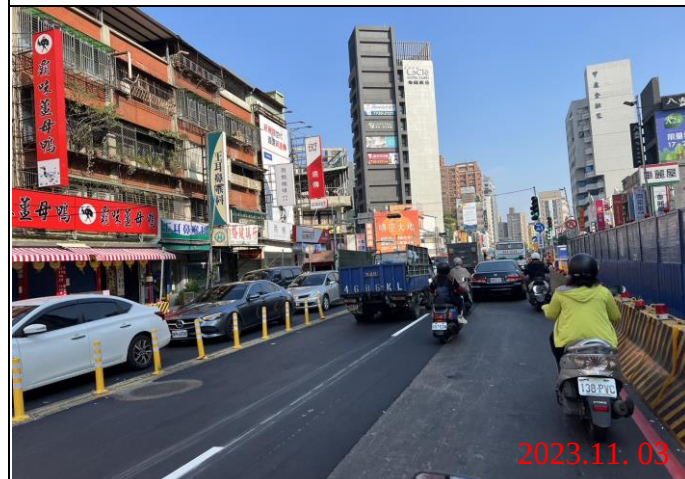
巡查日期地點：112.11.03 Y21車站

照片說明：路面狀況

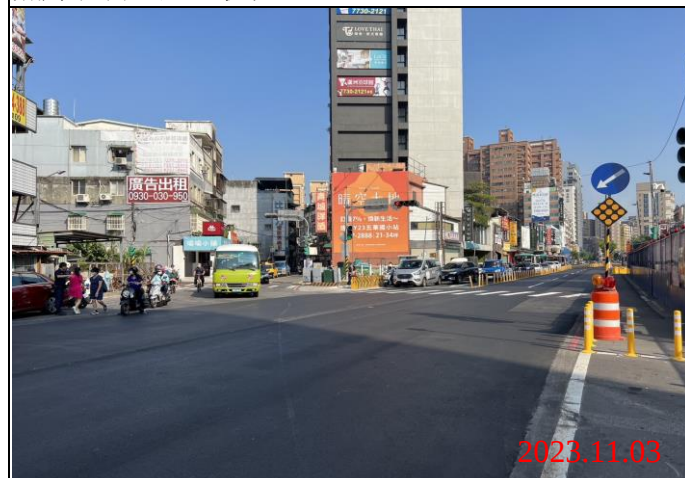
巡查日期地點：112.11.03 Y21車站

照片說明：路面狀況

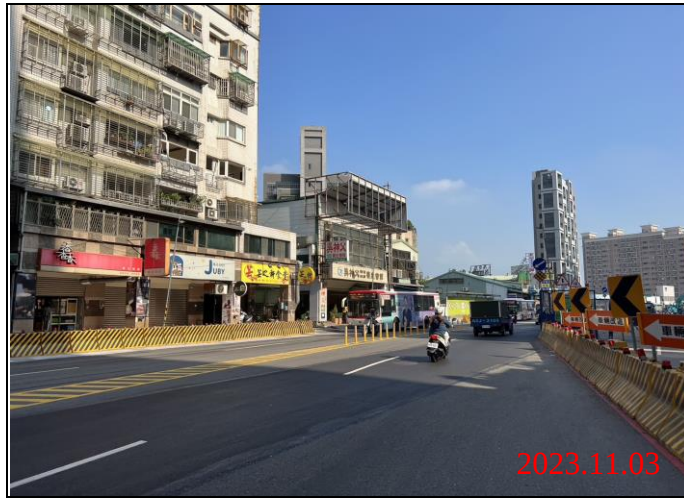
巡查日期地點：112.11.03 Y22車站  
照片說明：路面狀況

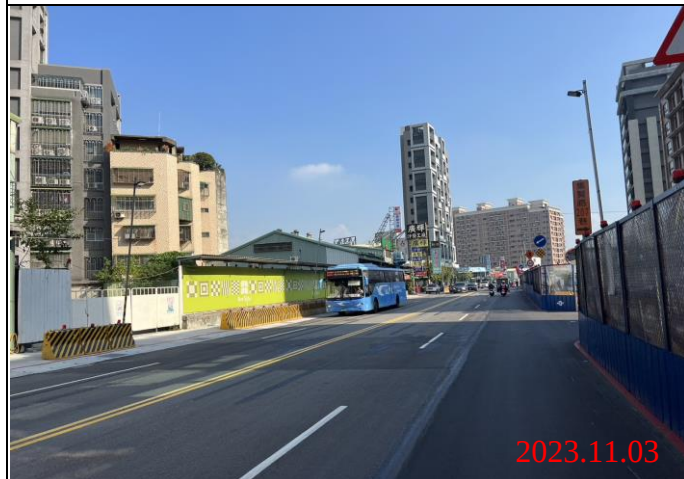
巡查日期地點：112.11.03 Y22車站  
照片說明：路面狀況

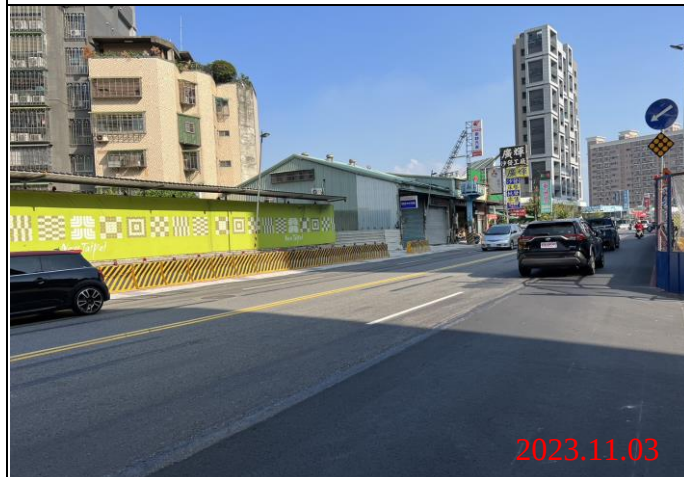
巡查日期地點：112.11.03/22車站  
照片說明：路面狀況

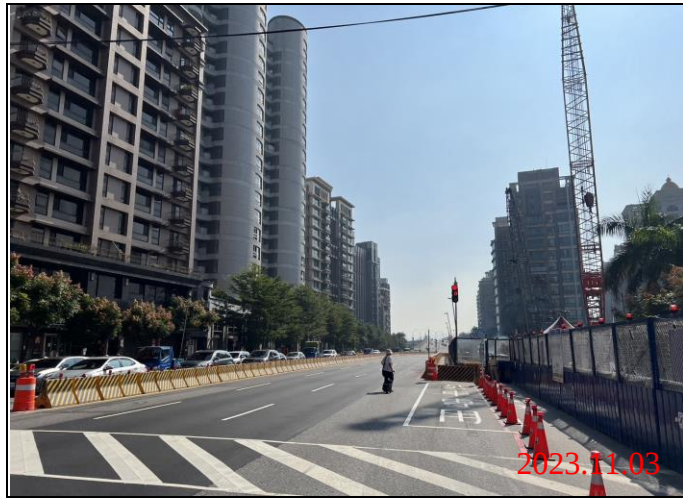
巡查日期地點：112.11.03/ Y23車站  
照片說明：路面狀況

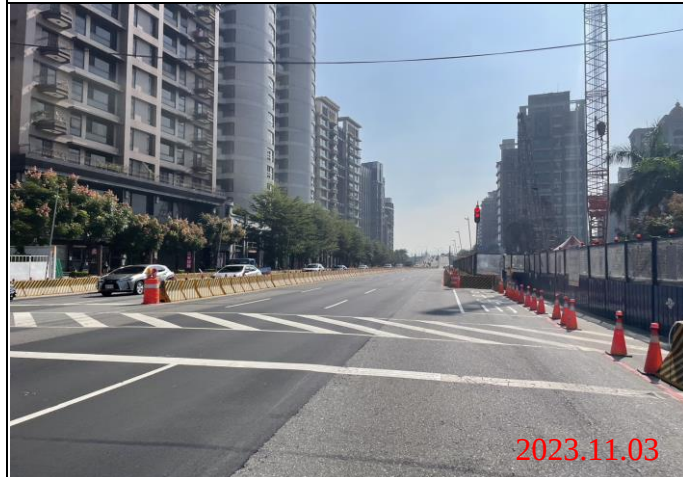
巡查日期地點：112.11.03/ Y23車站  
照片說明：路面狀況

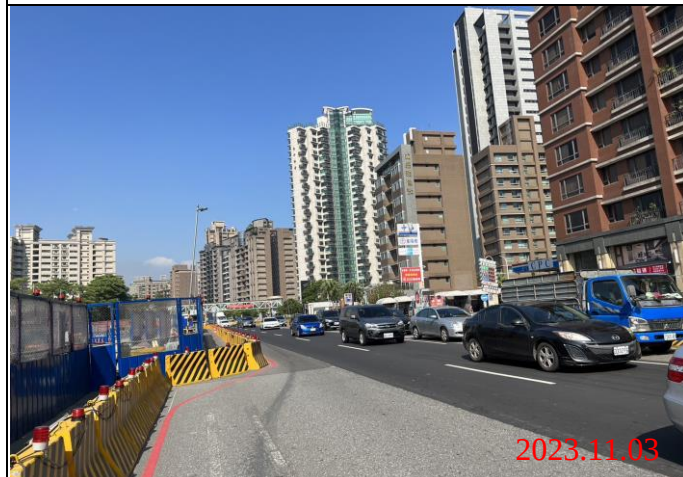
巡查日期地點：112.11.03/ Y23車站  
照片說明：路面狀況
