# 環狀線北環段Y21(不含)~Y23(含)土建及水電表控區段標工程

日期：112年11月4日

## 環狀線CF680B區段標道路巡查照片

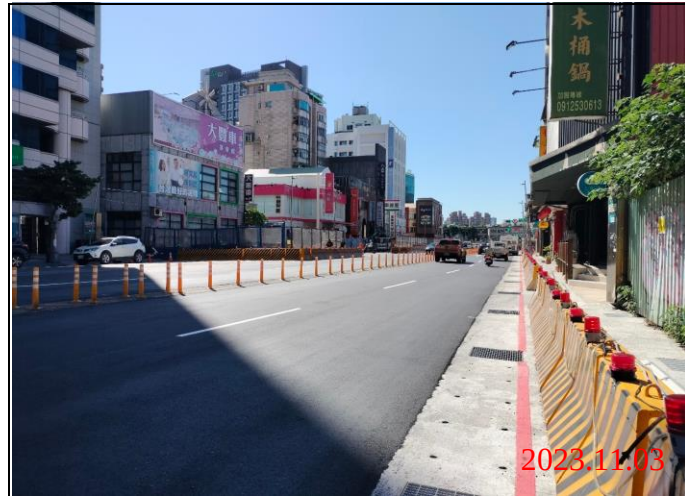
巡查日期地點：112.11.04 Y21車站  
照片說明：路面狀況

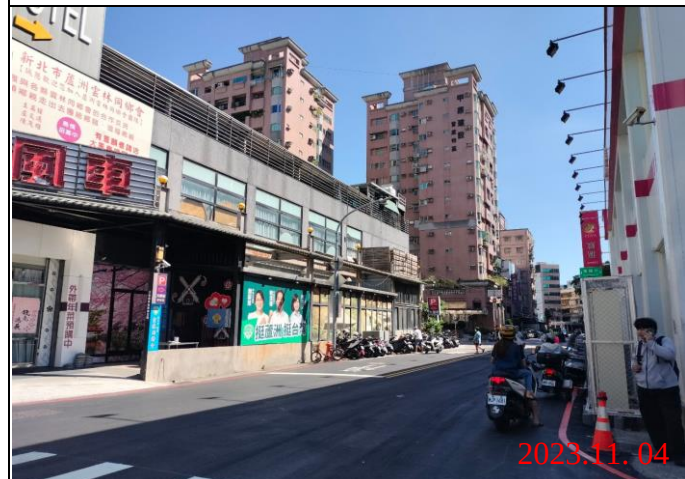
巡查日期地點：112.11.04 Y21車站  
照片說明：路面狀況

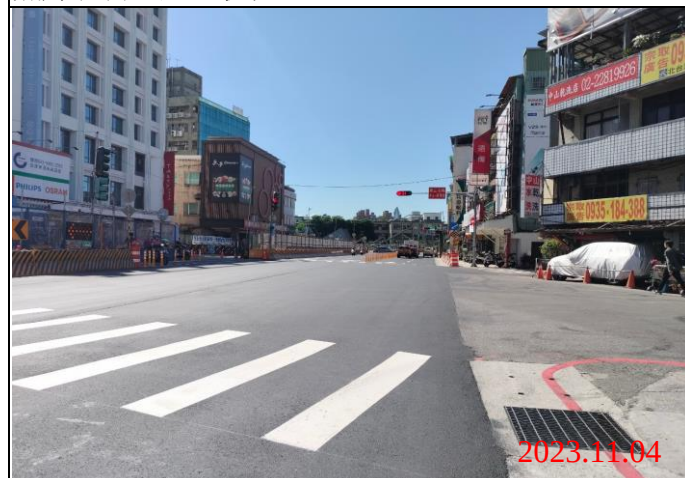
巡查日期地點：112.11.04 Y21車站  
照片說明：路面狀況

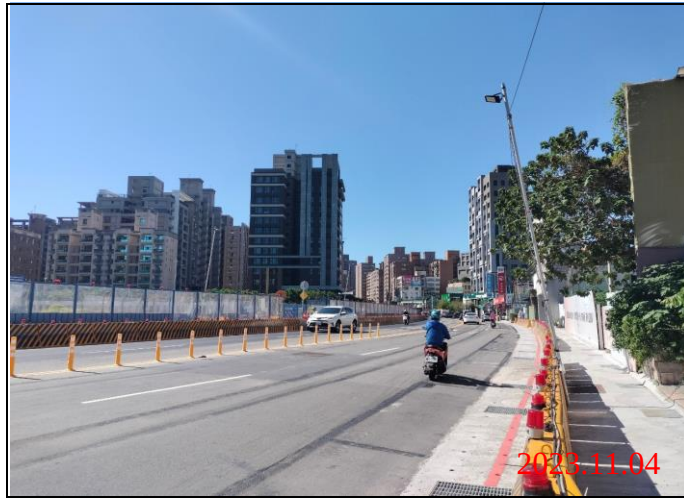
巡查日期地點：112.11.04 Y22車站  
照片說明：路面狀況

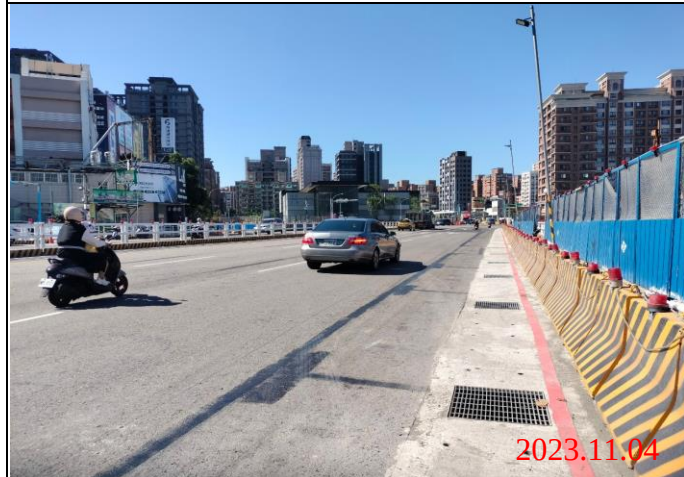
巡查日期地點：112.11.04/Y22車站  
照片說明：路面狀況

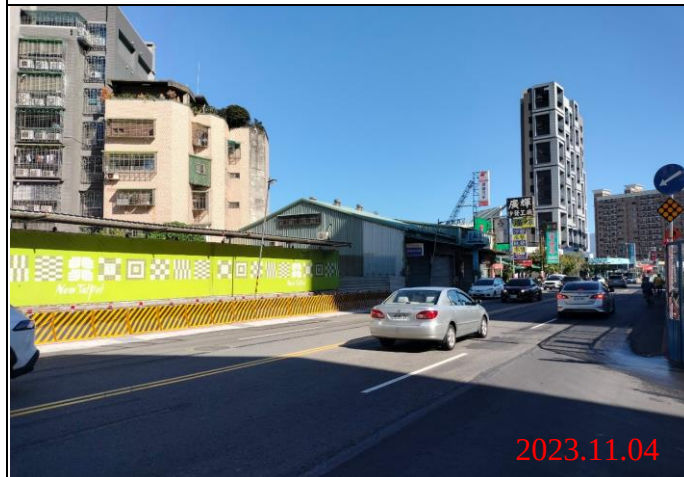
巡查日期地點：112.11.04/22車站  
照片說明：路面狀況

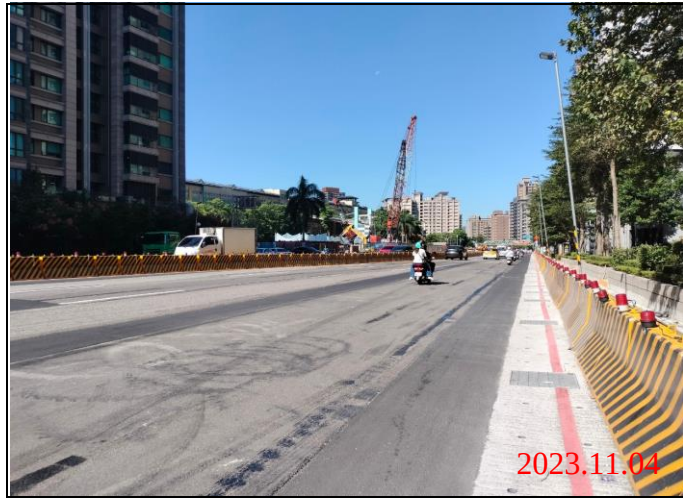
巡查日期地點：112.11.04/ Y23車站  
照片說明：路面狀況

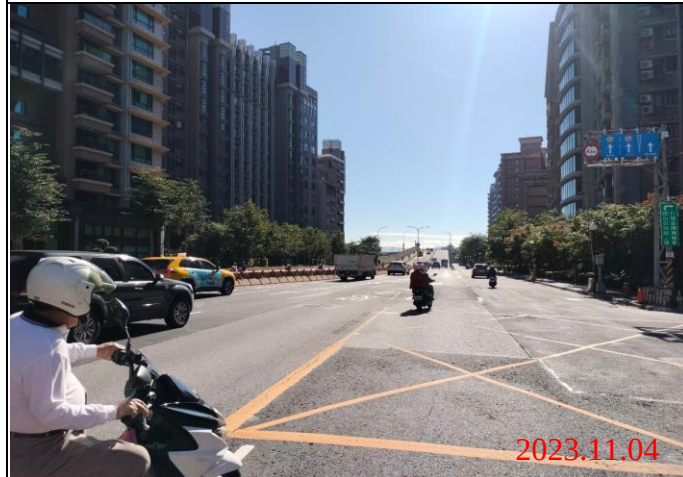
巡查日期地點：112.11.04/ Y23車站  
照片說明：路面狀況

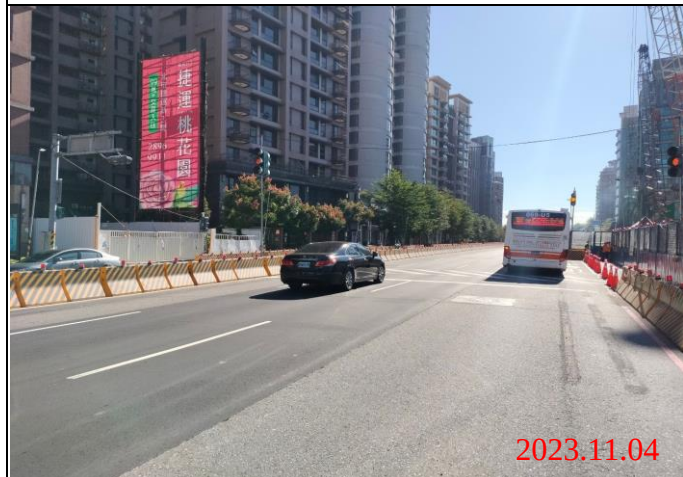
巡查日期地點：112.11.04/ Y23車站  
照片說明：路面狀況
