# 環狀線北環段Y20(不含)~Y23(含)土建及水電環控區段標工程

日期: 112年 11月 5日

## 環狀線CF680B區段標道路巡查照片

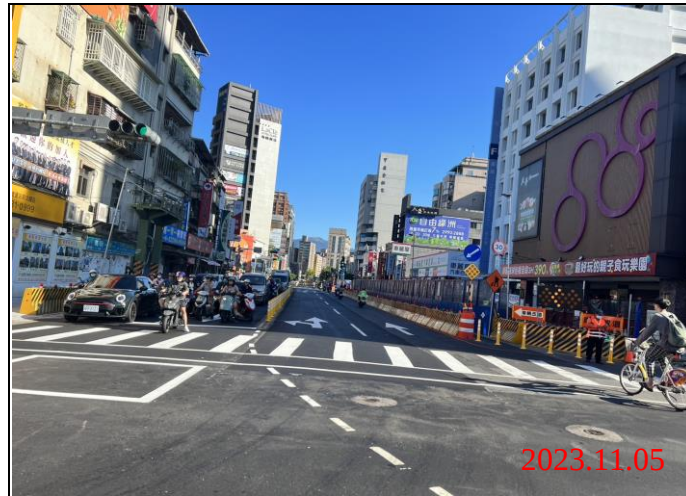
巡查日期地點：112.11.05 Y21車站  
照片說明：路面狀況

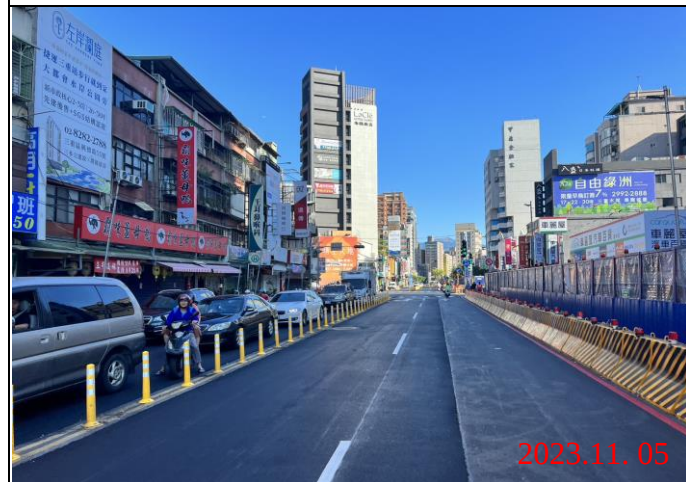
巡查日期地點：112.11.05 Y21車站  
照片說明：路面狀況

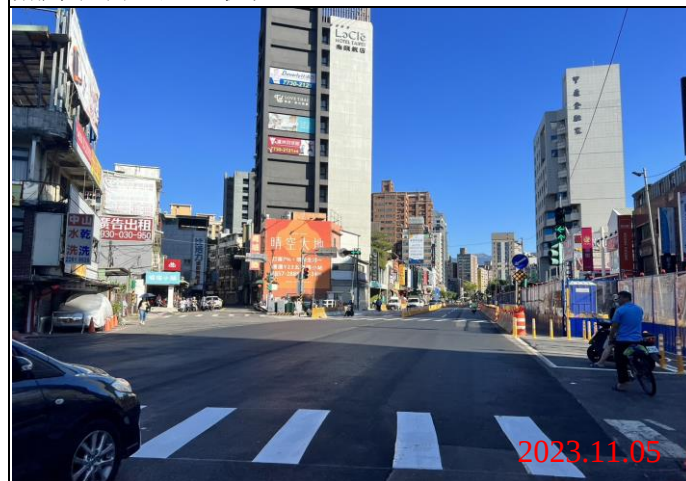
巡查日期地點：112.11.05 Y21車站  
照片說明：路面狀況

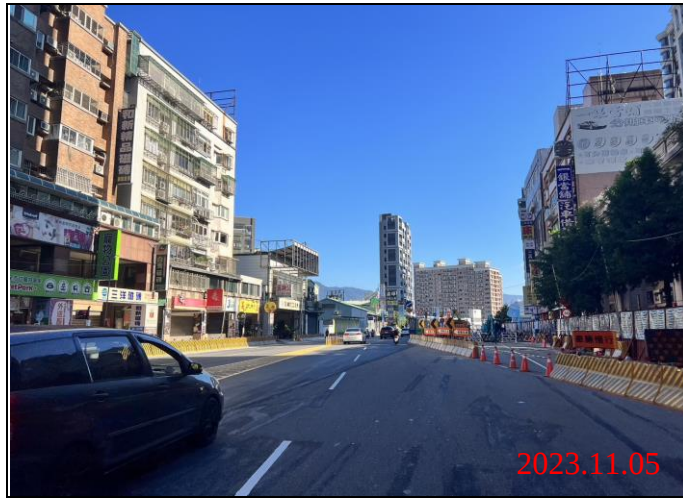
巡查日期地點：112.11.05 Y22車站  
照片說明：路面狀況

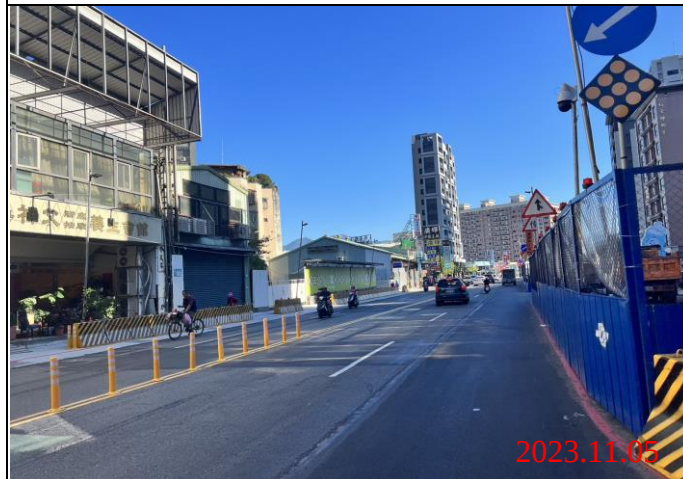
巡查日期地點：112.11.05/Y22車站  
照片說明：路面狀況

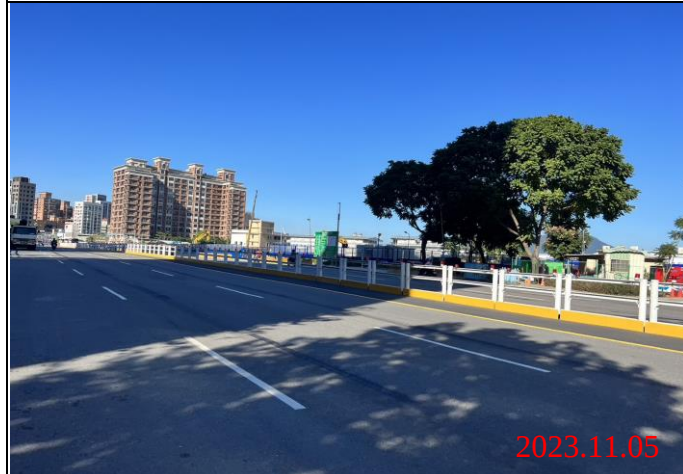
巡查日期地點：112.11.05/22車站  
照片說明：路面狀況

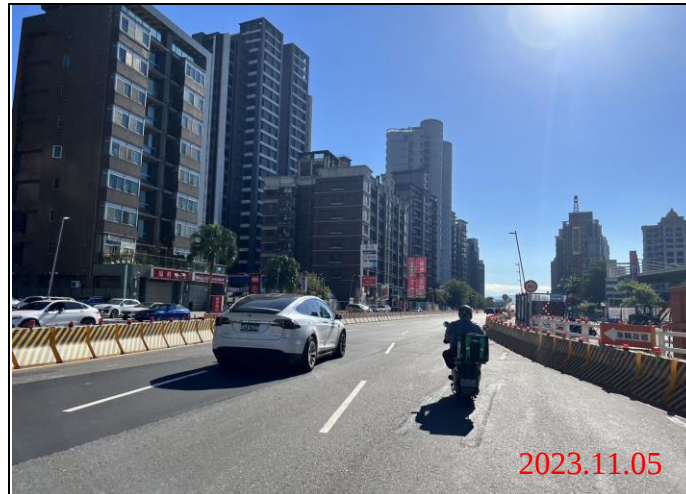
巡查日期地點：112.11.05/ Y23車站  
照片說明：路面狀況

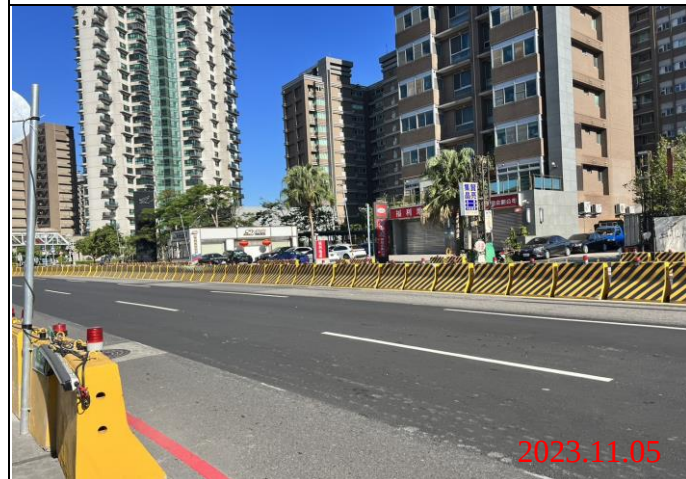
巡查日期地點：112.11.05/ Y23車站  
照片說明：路面狀況

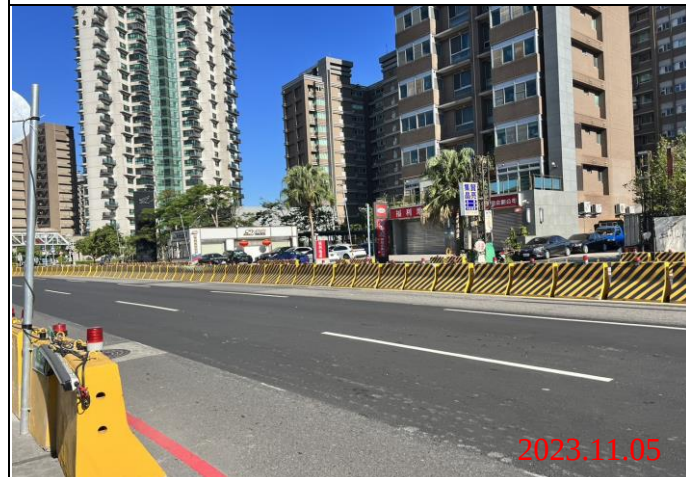
巡查日期地點：112.11.05/ Y23車站  
照片說明：路面狀況
