# 環狀線北環段Y10(不含)~Y23(含)土建及水電 養控區段標工程

日期: 112年11月7日

## 環狀線CF680B區段標道路巡查照片

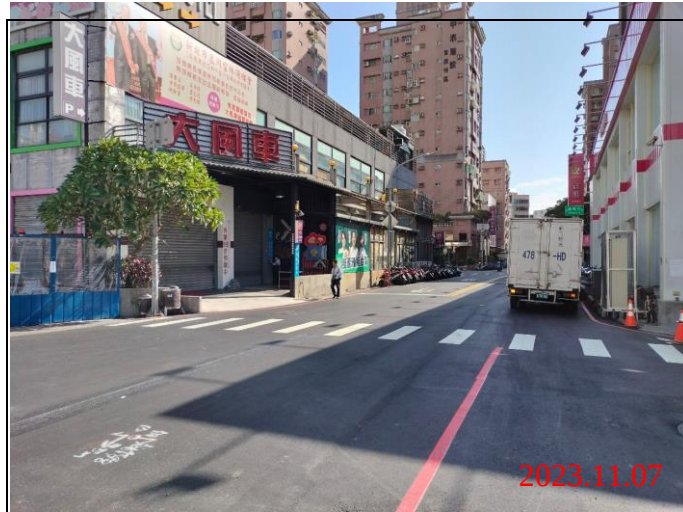
巡查日期地點：112.11.07/ Y21車站  
照片說明：路面狀況

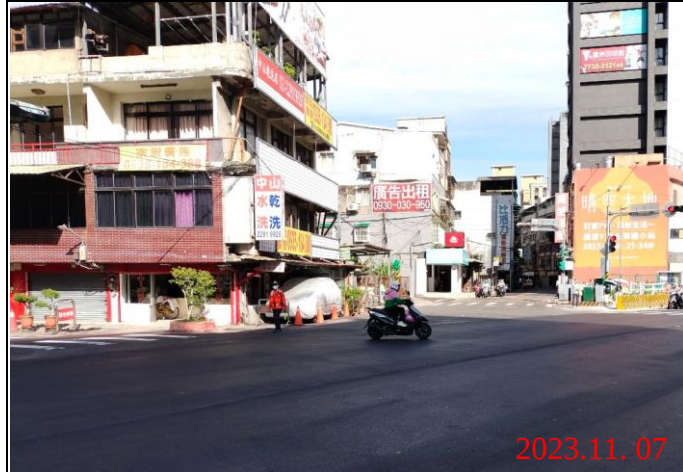
巡查日期地點：112.11.07/ Y21車站  
照片說明：路面狀況

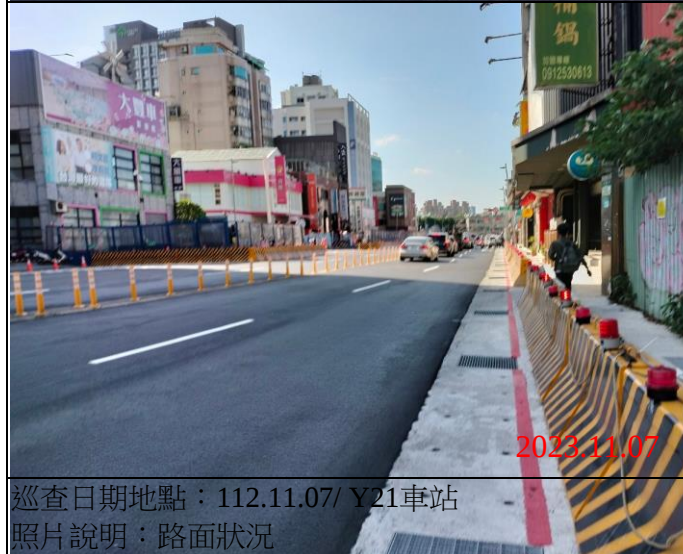
巡查日期地點：112.11.07/ Y21車站  
照片說明：路面狀況

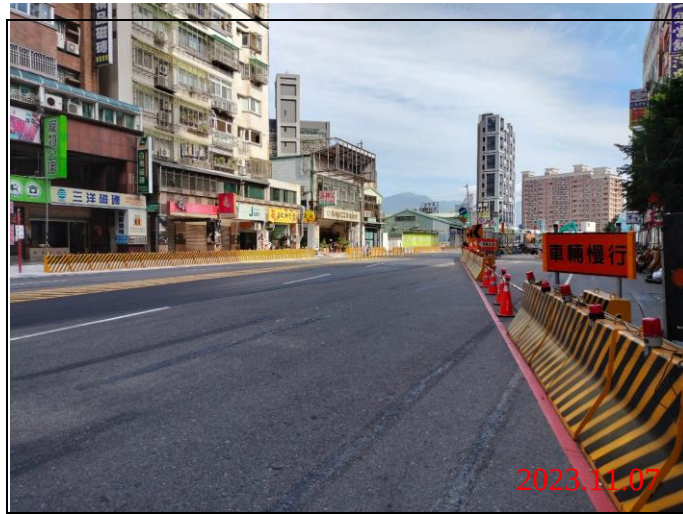
巡查日期地點：112.11.07/ Y22車站  
照片說明：路面狀況

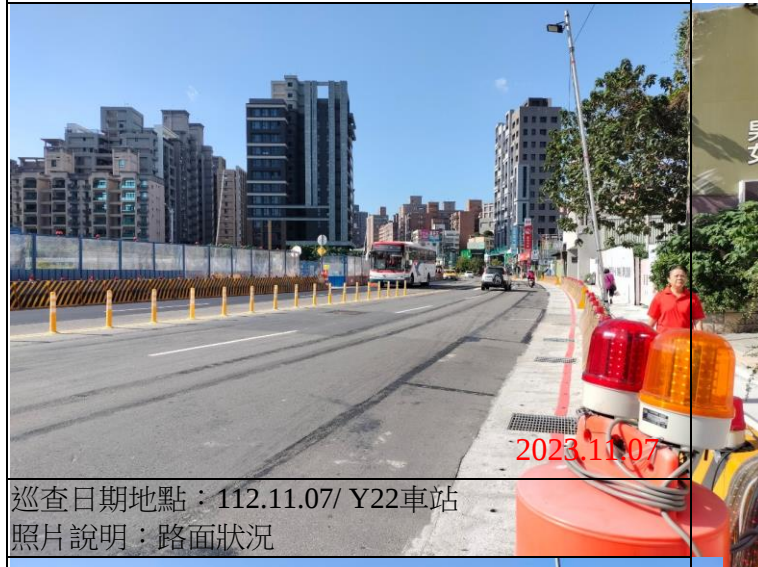
巡查日期地點：112.11.07/ Y22車站  
照片說明：路面狀況

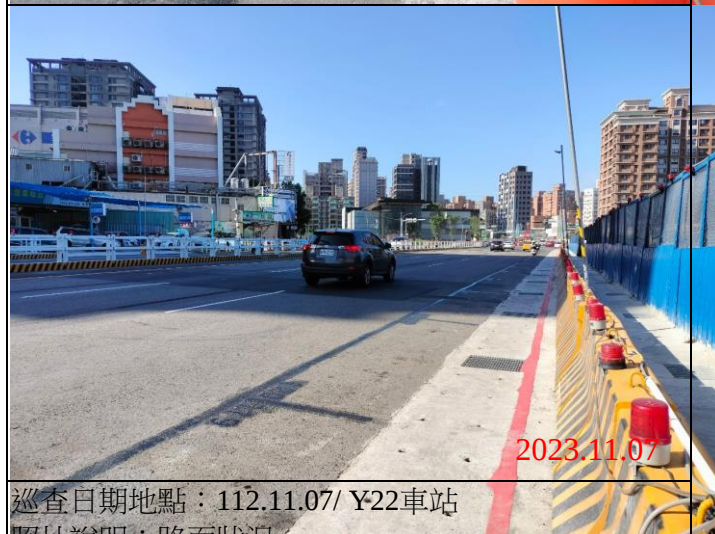
巡查日期地點：112.11.07/ Y22車站  
照片說明：路面狀況

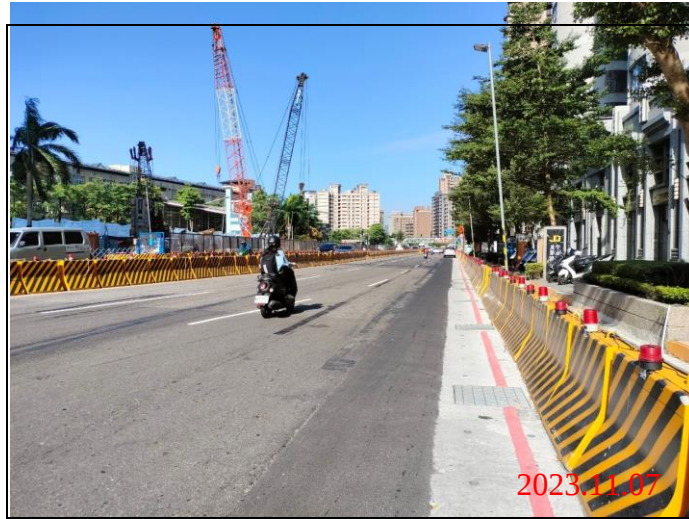
| 時段 | 號誌 | 標誌 | 標線 | 警示燈<br>(爆閃) | 帆布圍籬 | 籬外施工<br>(外單位) | 時間、位置、坑洞修補改正措施 |
|---|---|---|---|---|---|---|---|
| 下午 | 1600 680B全線狀況良好 | | | | | | 1600 Y23站旁路邊裂情形 |

巡查日期地點：112.11.07/ Y23車站  
照片說明：路面狀況

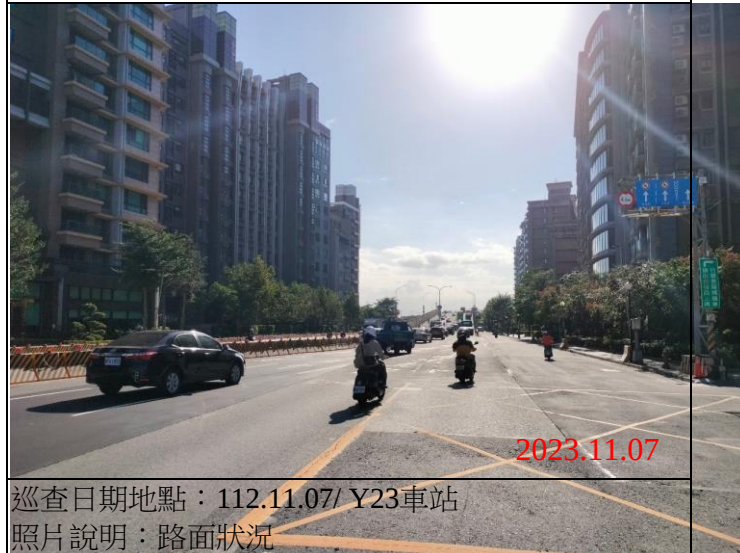
巡查日期地點：112.11.07/ Y23車站  
照片說明：路面狀況

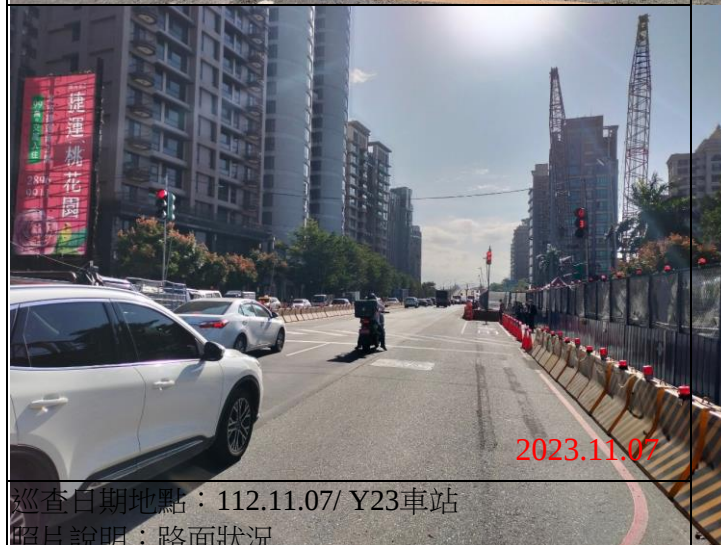
巡查日期地點：112.11.07/ Y23車站  
照片說明：路面狀況
