# 環狀線北環段Y20(不含)~Y23(含)土建及水電 農控區段標工程

日期: 112年11月8日

## 環狀線CF680B區段標道路巡查照片

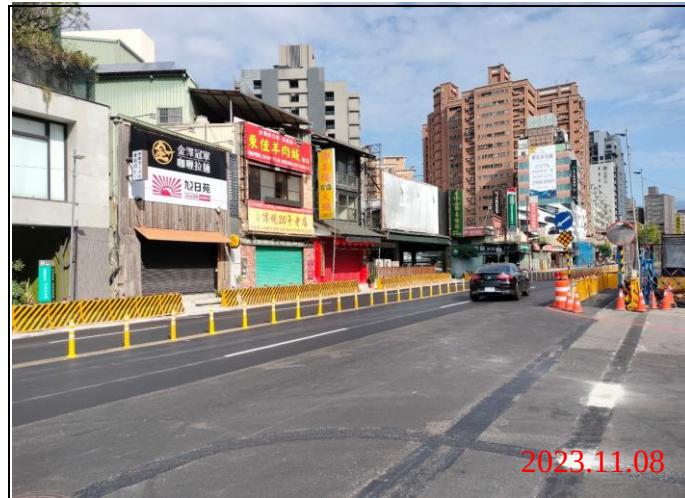
巡查日期地點：112.11.08/ Y21車站  
照片說明：路面狀況

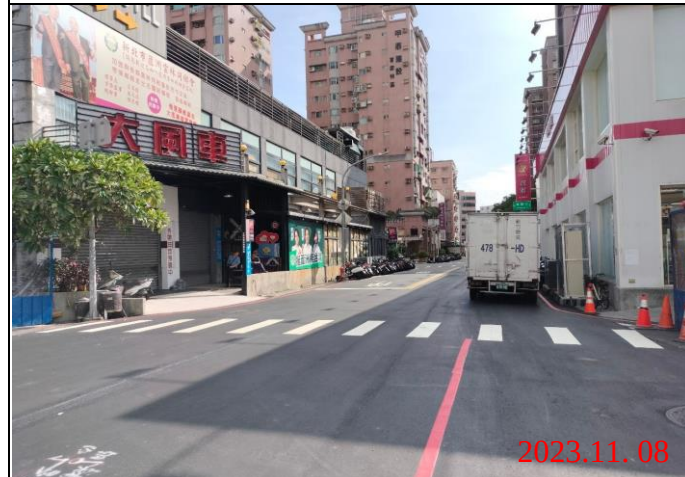
巡查日期地點：112.11.08/ Y21車站  
照片說明：路面狀況

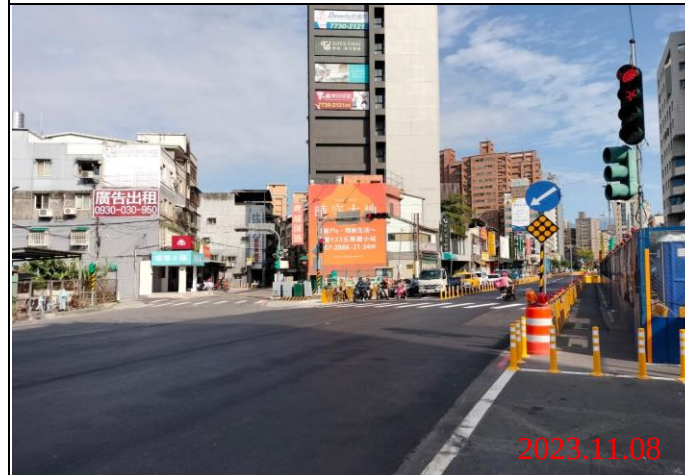
巡查日期地點：112.11.08/ Y21車站  
照片說明：路面狀況

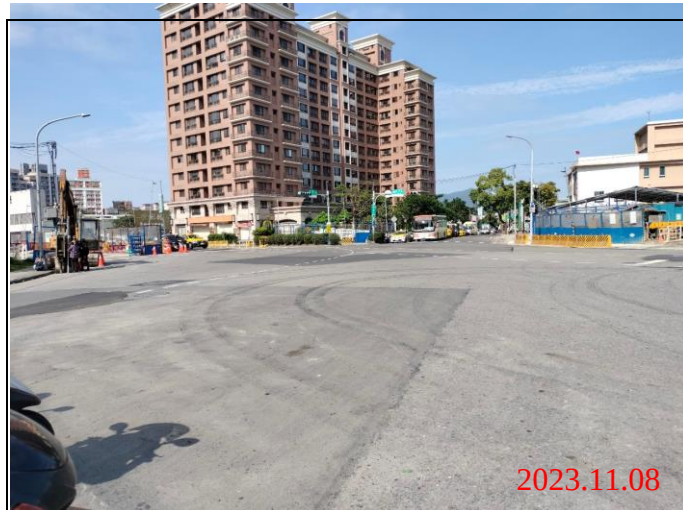
巡查日期地點：112.11.08/ Y22車站  
照片說明：路面狀況

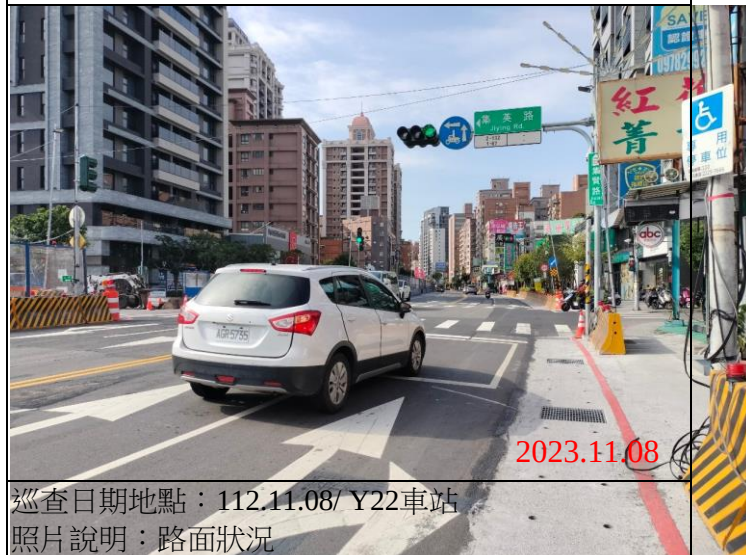
巡查日期地點：112.11.08/ Y22車站  
照片說明：路面狀況

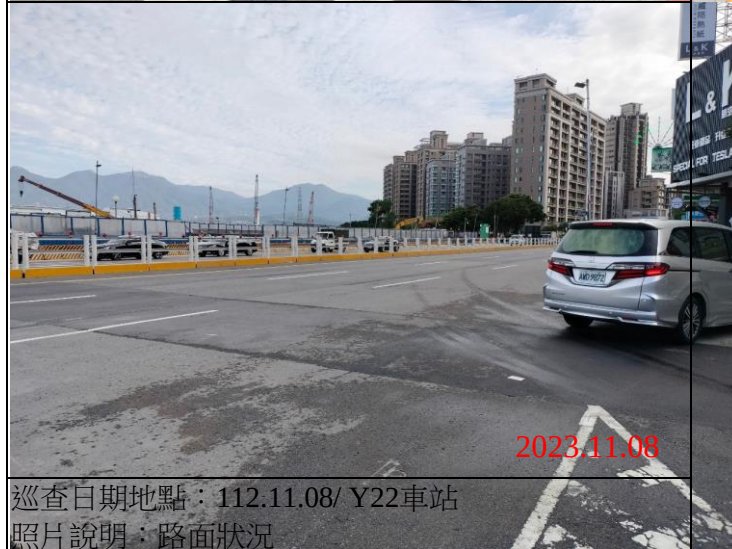
巡查日期地點：112.11.08/ Y22車站  
照片說明：路面狀況

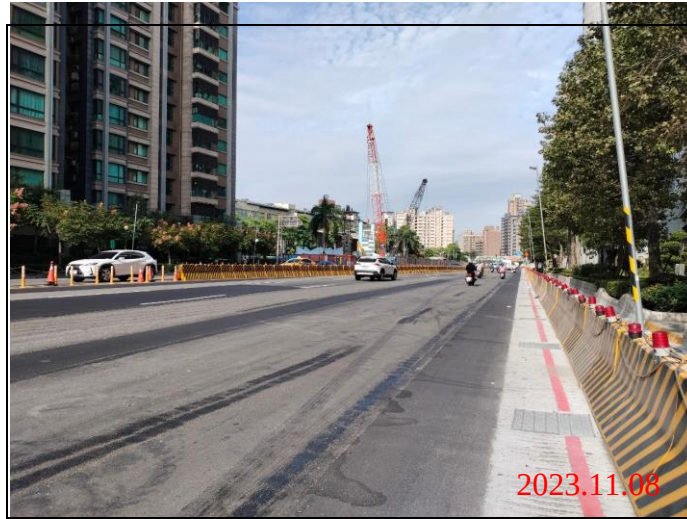
| 時段 | 號誌 | 標誌 | 標線 | 警示燈<br>(爆閃) | 帆布圍籬 | 籬外施工<br>(外單位) | 時間、位置、坑洞修補改正措施 |
|---|---|---|---|---|---|---|---|
| 上午 | 10:00 | 682標全線狀況良好 | | | | 10:00 | Y23站周邊道路路面龜裂 |

巡查日期地點：112.11.08/ Y23車站  
照片說明：路面狀況

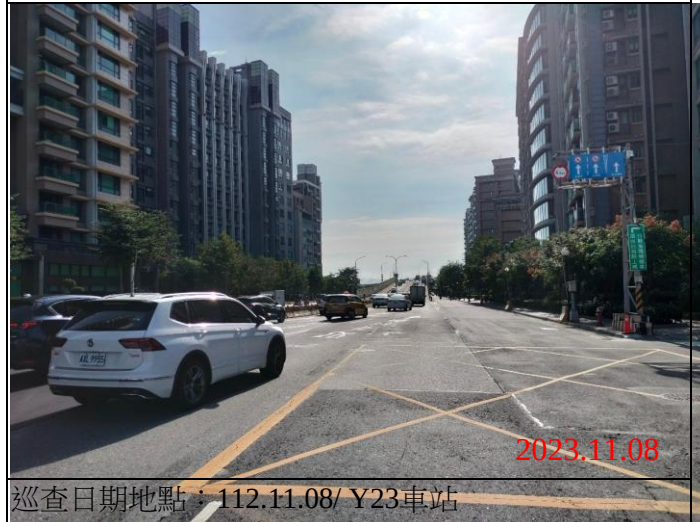
巡查日期地點：112.11.08/ Y23車站  
照片說明：路面狀況

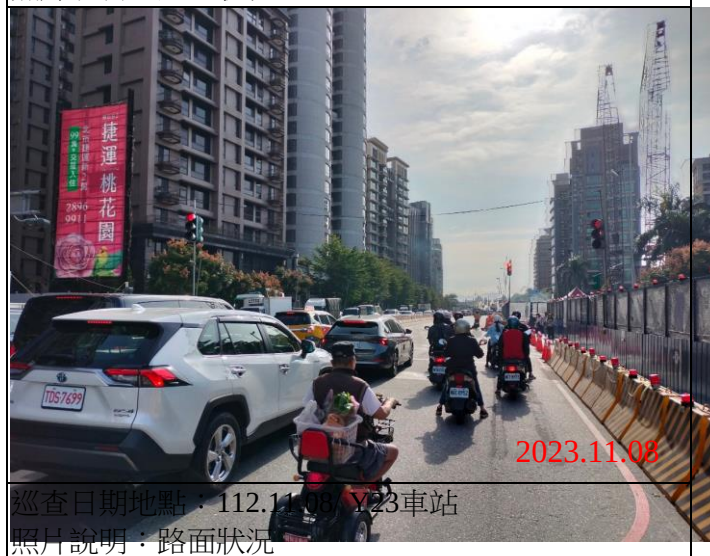
巡查日期地點：112.11.08/ Y23車站  
照片說明：路面狀況
