# 環狀線北環段Y10(不含)~Y23(含)土建及水電環控區段標工程

日期: 112年11月9日

## 環狀線CF680B區段標道路巡查照片

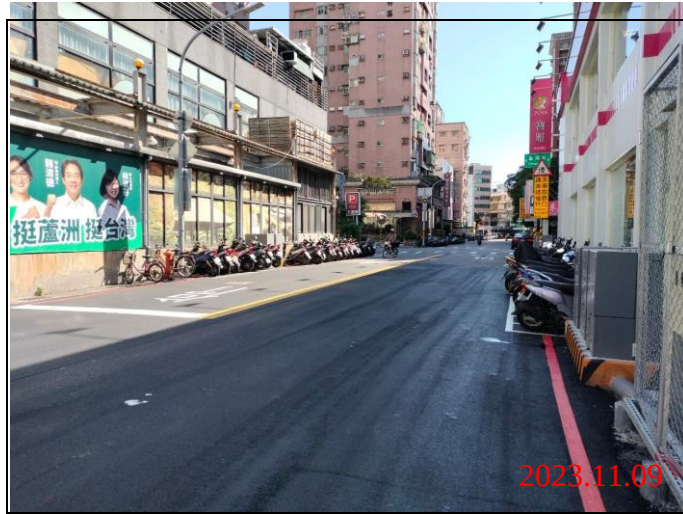
巡查日期地點：112.11.09/ Y21車站  
照片說明：路面狀況

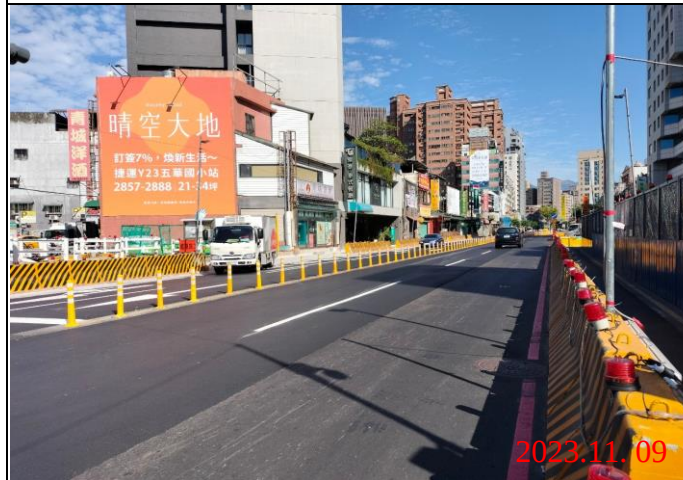
巡查日期地點：112.11.09/ Y21車站  
照片說明：路面狀況

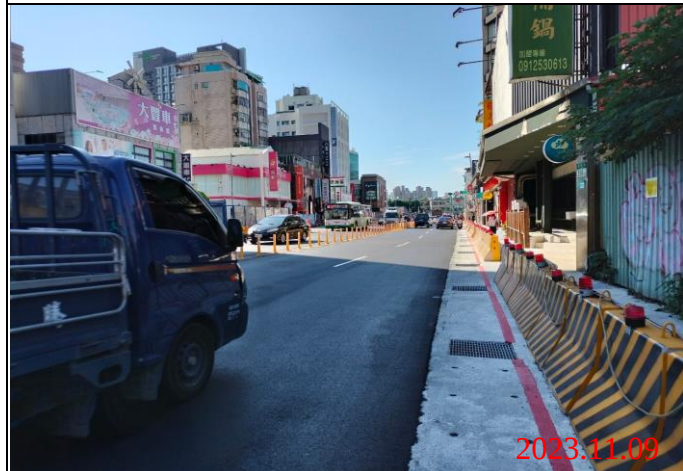
巡查日期地點：112.11.09/ Y21車站  
照片說明：路面狀況

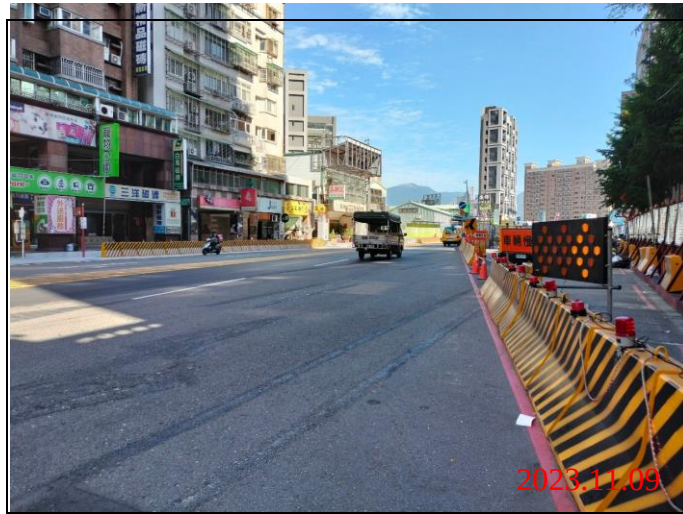
巡查日期地點：112.11.09/ Y22車站  
照片說明：路面狀況

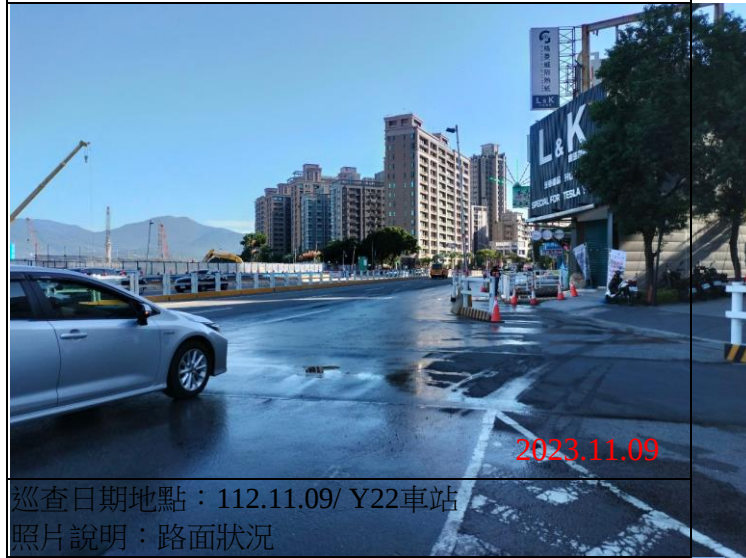
巡查日期地點：112.11.09/ Y22車站  
照片說明：路面狀況

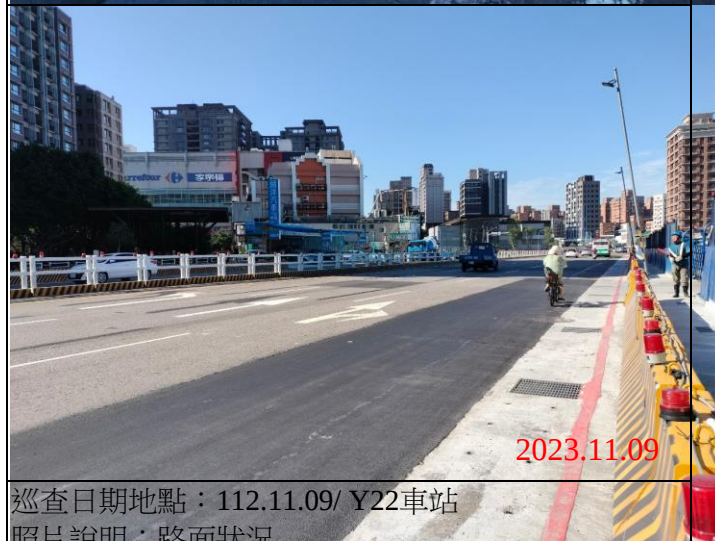
巡查日期地點：112.11.09/ Y22車站  
照片說明：路面狀況

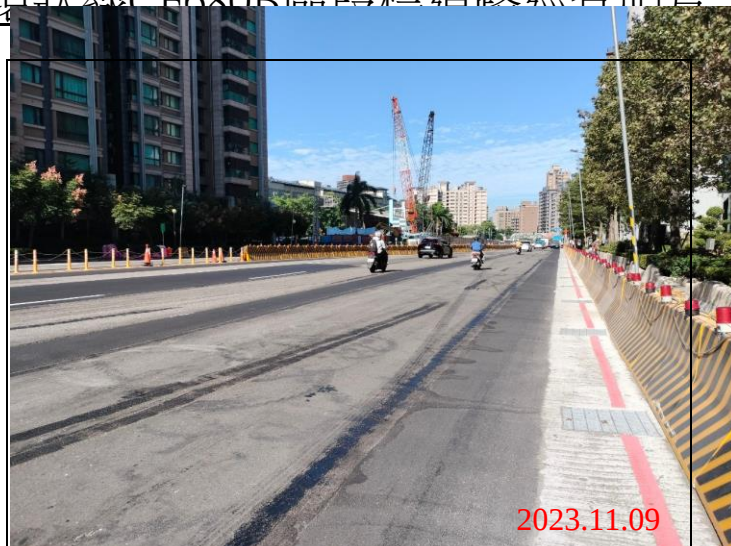
| 時段 | 號誌 | 標誌 | 標線 | 警示燈<br>(爆閃) | 帆布圍籬 | 籬外施工<br>(外單位) | 時間、位置、坑洞修補改正措施 |
|---|---|---|---|---|---|---|---|
| 上午 | 10:00 | 682標全線狀況良好 | | | | | 10:00<br>Y23站周邊道路路面龜裂 |

巡查日期地點：112.11.09/ Y23車站  
照片說明：路面狀況

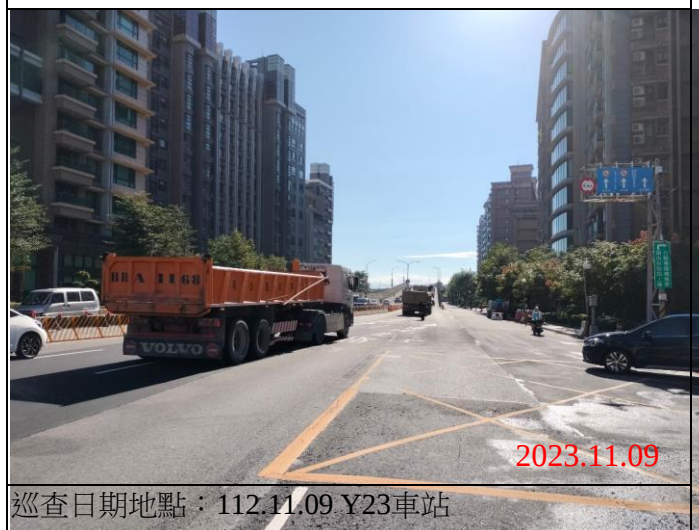
巡查日期地點：112.11.09 Y23車站  
照片說明：路面狀況

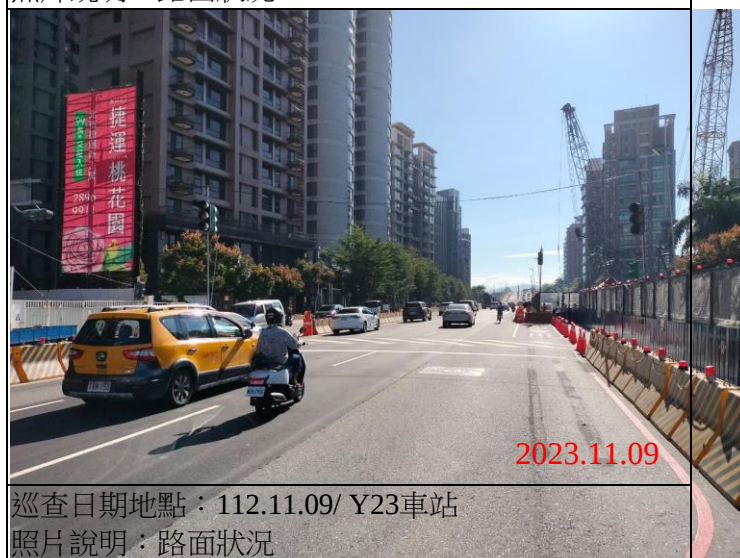
巡查日期地點：112.11.09/ Y23車站  
照片說明：路面狀況
