# 環狀線北環段Y20(不含)~Y23(含)土建及水電環控區段標工程

日期: 112年11月11日

## 環狀線CF680B區段標道路巡查照片

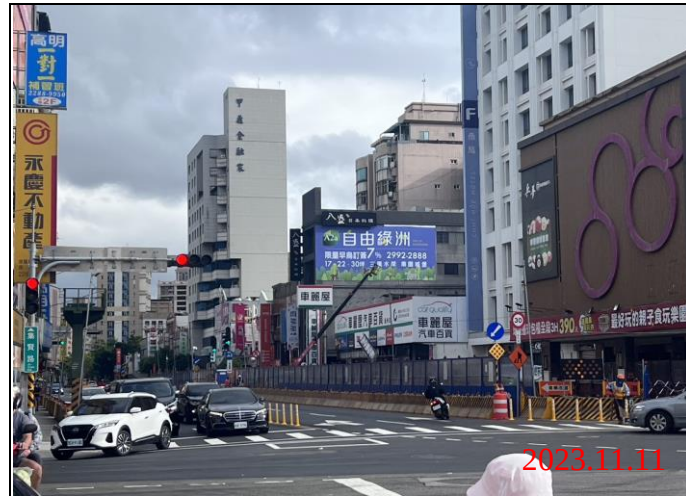
巡查日期地點：112.11.11/ Y21車站  
照片說明：路面狀況

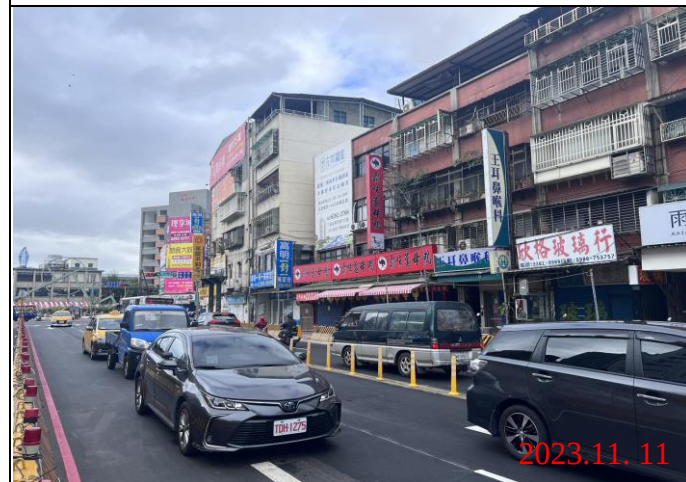
巡查日期地點：112.11.11/Y21車站  
照片說明：路面狀況

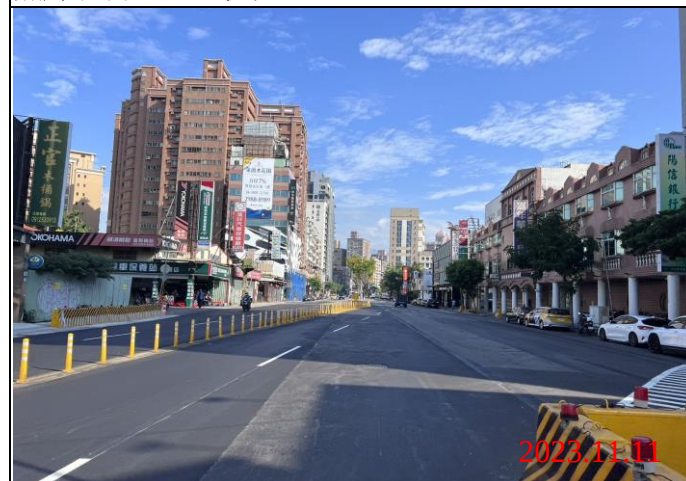
巡查日期地點112.11.11/Y21車站  
照片說明：路面狀況

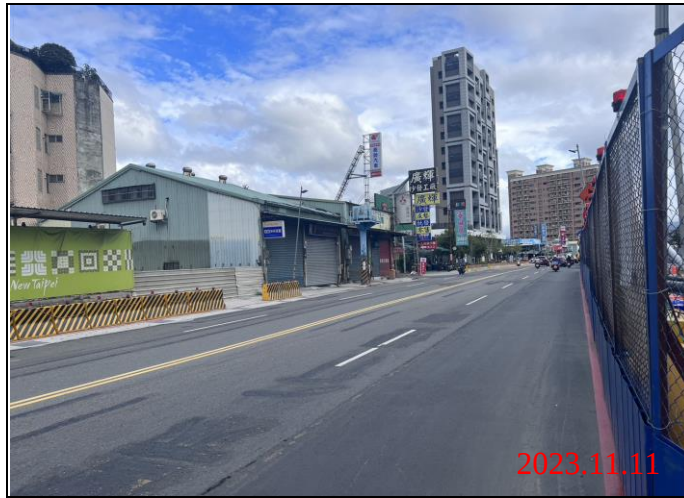
巡查日期地點：112.11.11/ Y22車站  
照片說明：路面狀況

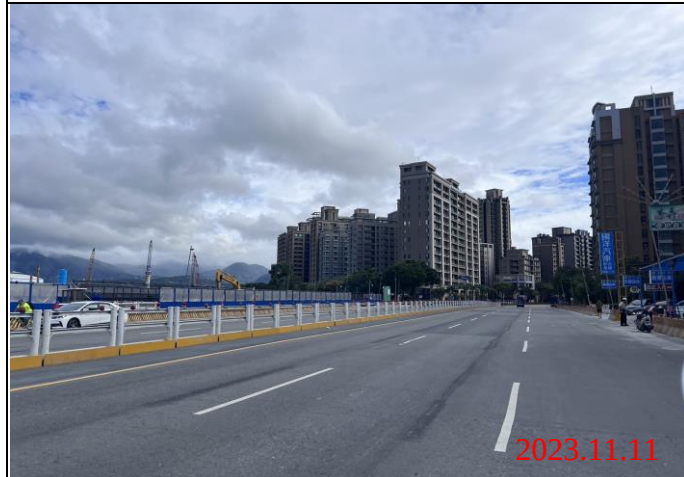
巡查日期地點：112.11.11/Y22車站  
照片說明：路面狀況

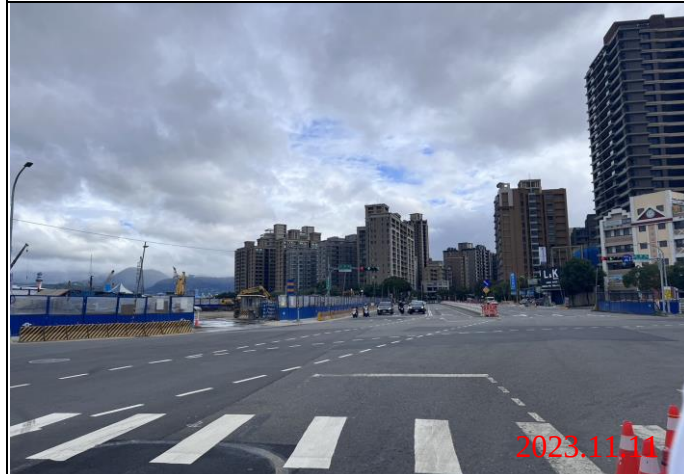
巡查日期地點：112.11.11/ Y22車站  
照片說明：路面狀況

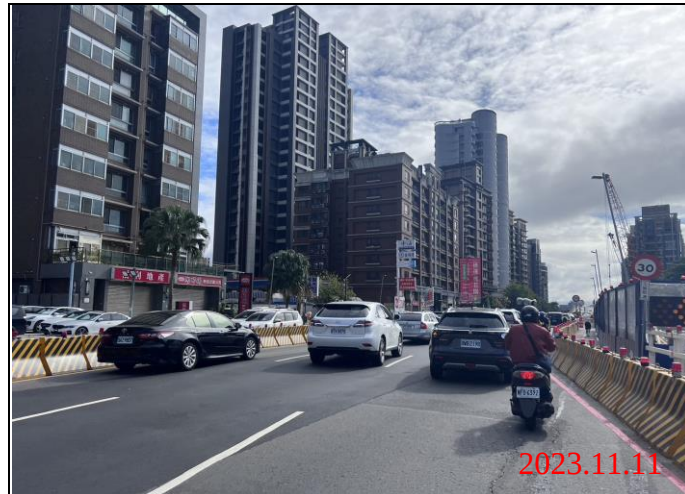
巡查日期地點：112.11.11/ Y23車站  
照片說明：路面狀況

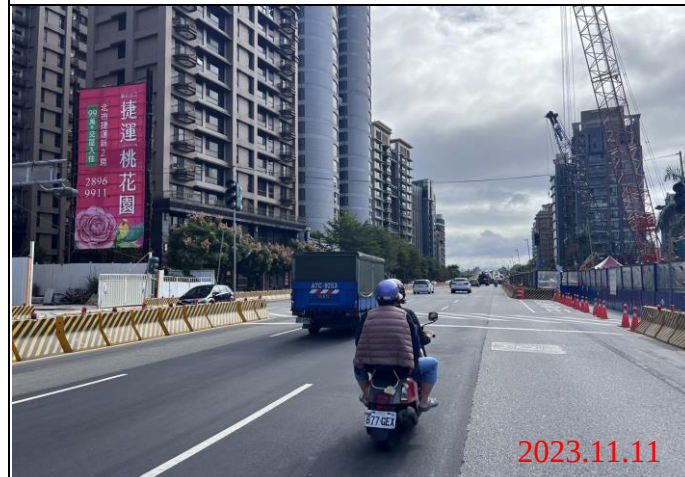
巡查日期地點：112.11.11/Y23車站  
照片說明：路面狀況

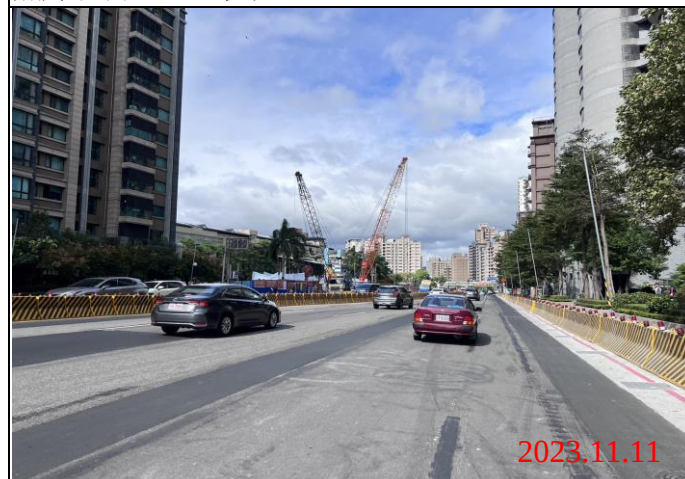
巡查日期地點：112.11.11/ Y23車站  
照片說明：路面狀況
