# 環狀線北環段Y1J(不含)~Y23(含)土建及水電養控區段標工程

日期: 112年11月12日

## 環狀線CF680B區段標道路巡查照片

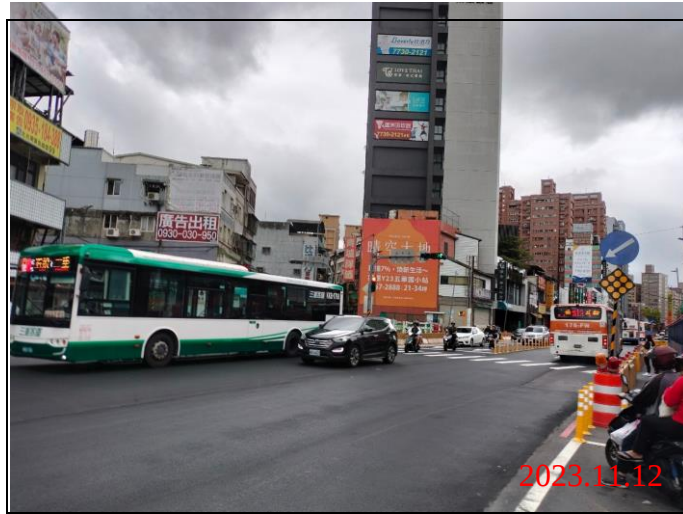
巡查日期地點：112.11.12/ Y21車站

照片說明：路面狀況

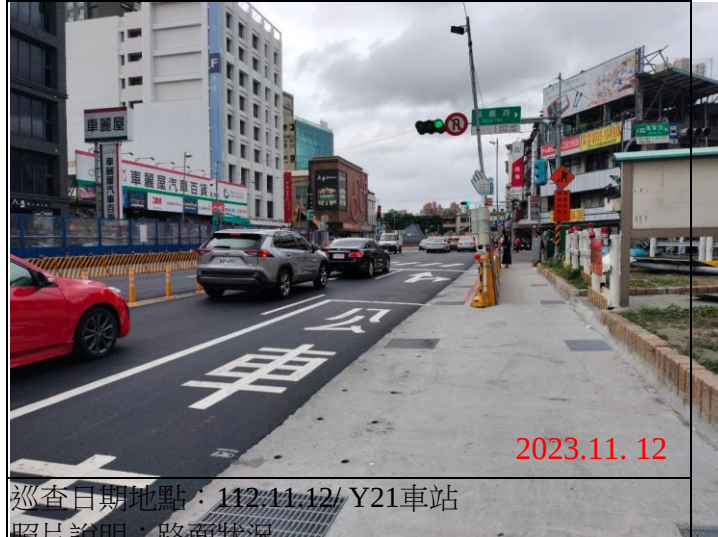
巡查日期地點：112.11.12/ Y21車站

照片說明：路面狀況

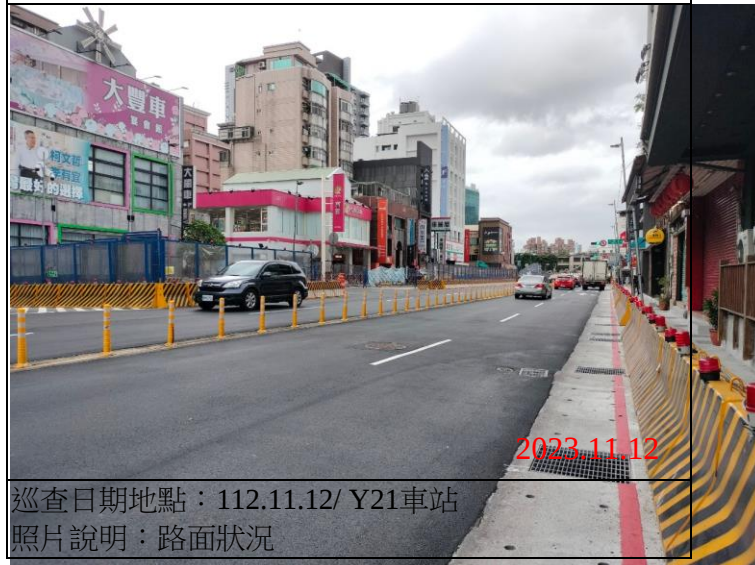
巡查日期地點：112.11.12/ Y21車站

照片說明：路面狀況

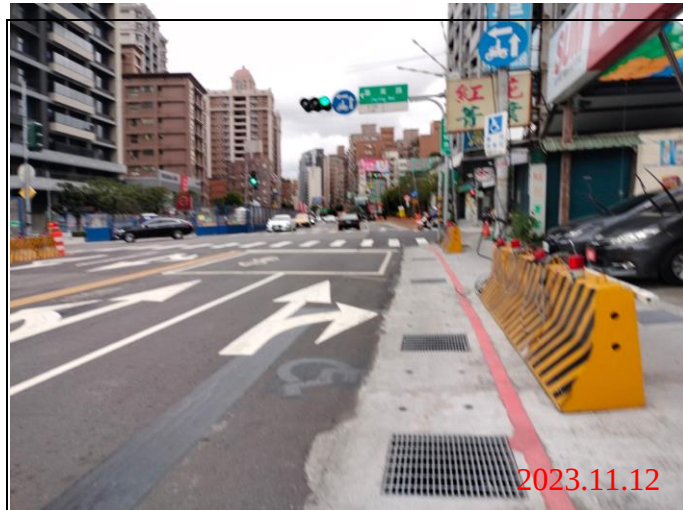
巡查日期地點：112.11.12/ Y22車站  
照片說明：路面狀況

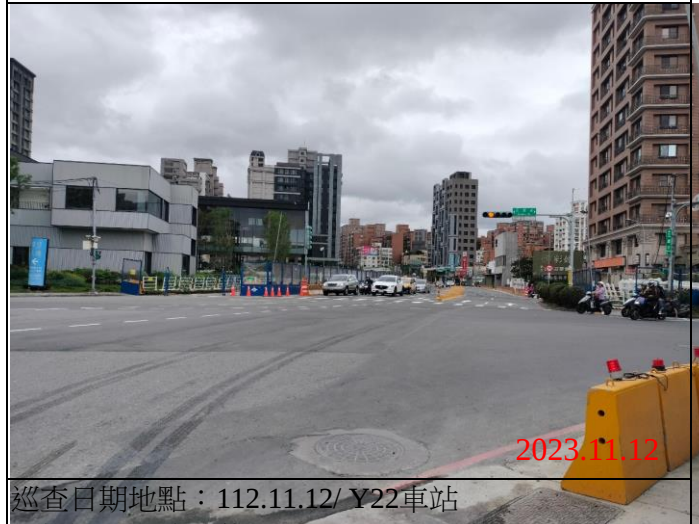
巡查日期地點：112.11.12/ Y22車站  
照片說明：路面狀況

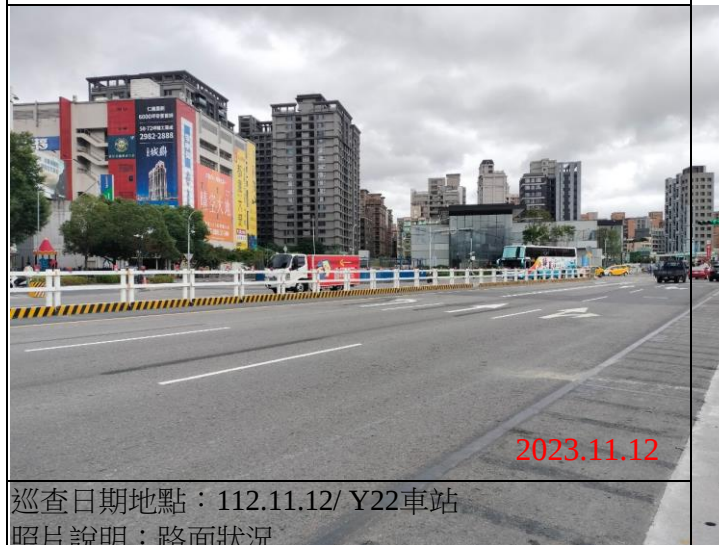
巡查日期地點：112.11.12/ Y22車站  
照片說明：路面狀況

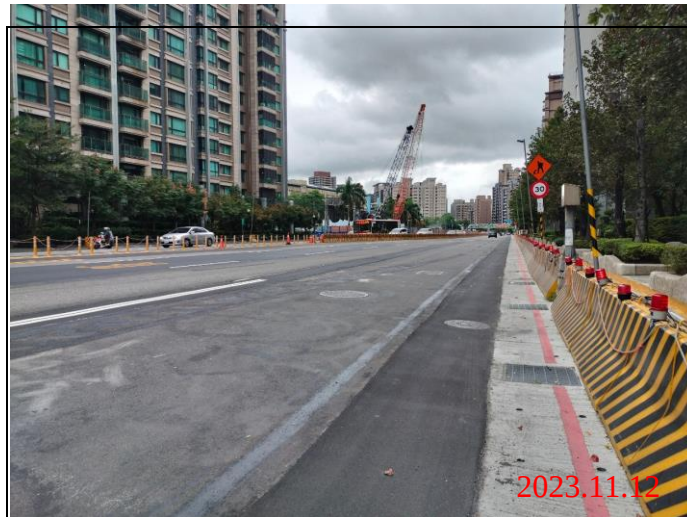
巡查日期地點：112.11.12/ Y23車站  
照片說明：路面狀況

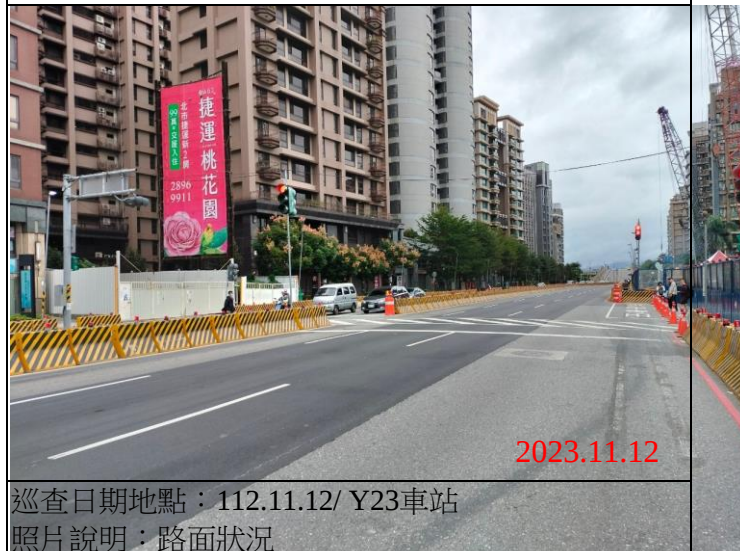
巡查日期地點：112.11.12/ Y23車站  
照片說明：路面狀況

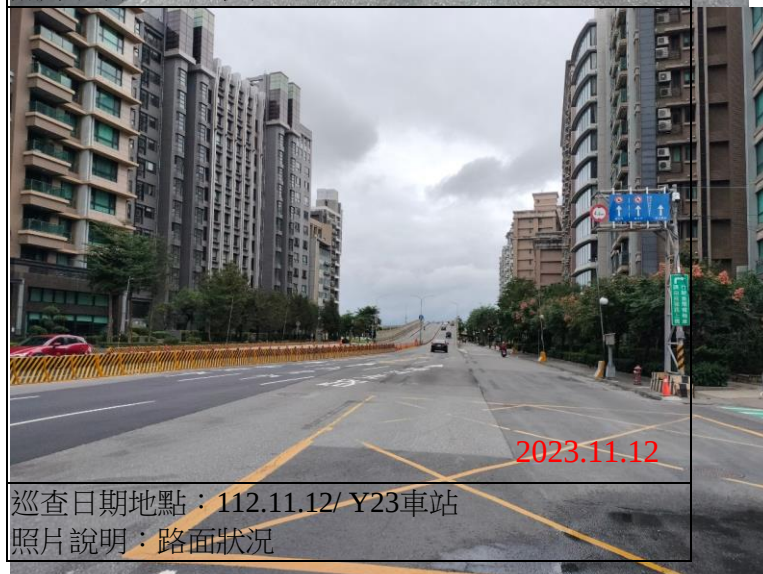
巡查日期地點：112.11.12/ Y23車站  
照片說明：路面狀況
