# 環狀線北環段Y0(不含)~Y23(含)土建及水電 農控區段標工程

日期: 112年11月13日

## 環狀線CF680B區段標道路巡查照片

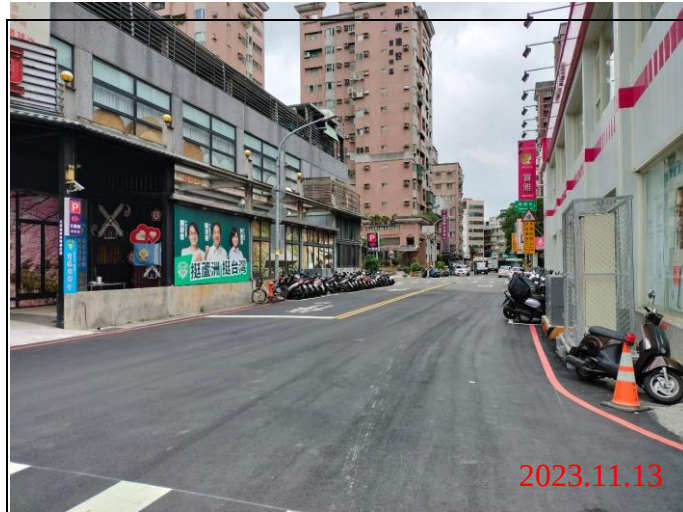
巡查日期地點：112.11.13/ Y21車站  
照片說明：路面狀況

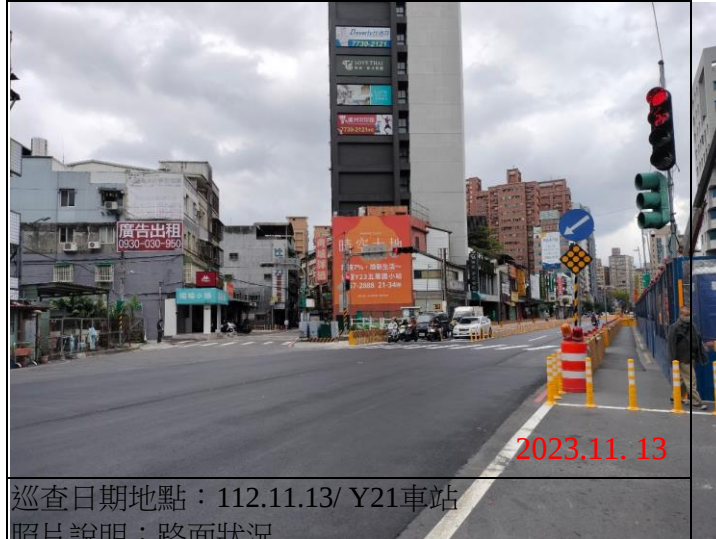
巡查日期地點：112.11.13/ Y21車站  
照片說明：路面狀況

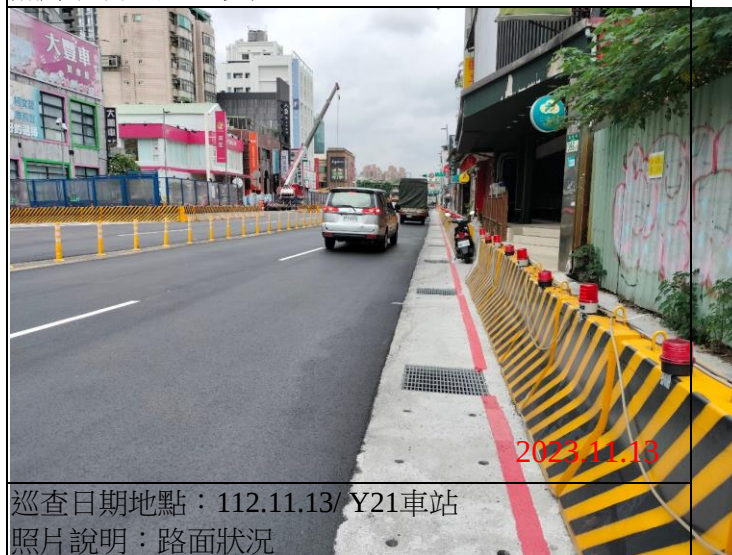
巡查日期地點：112.11.13/ Y21車站  
照片說明：路面狀況

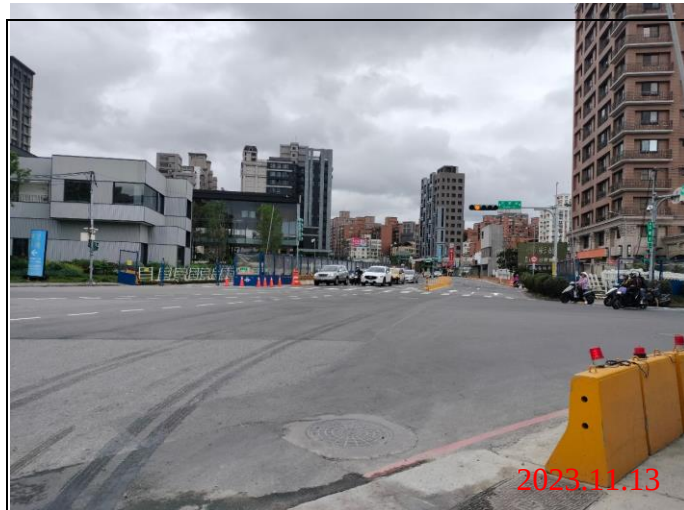
巡查日期地點：112.11.13/ Y22車站

照片說明：路面狀況

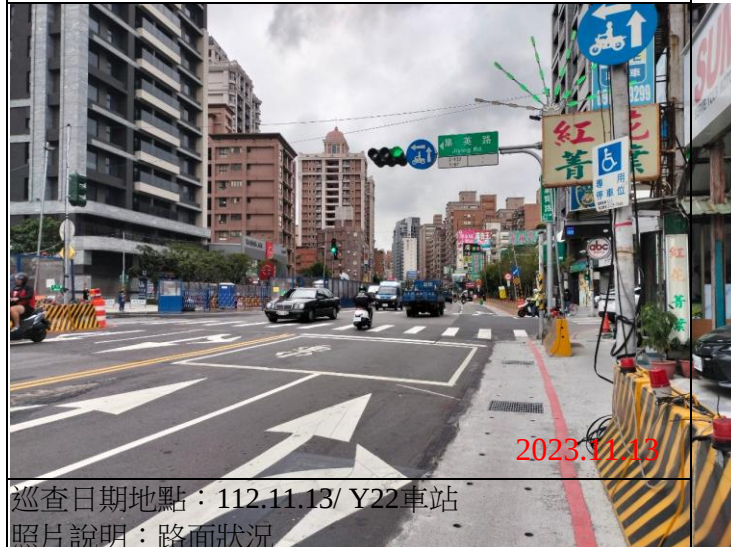
巡查日期地點：112.11.13/ Y22車站

照片說明：路面狀況

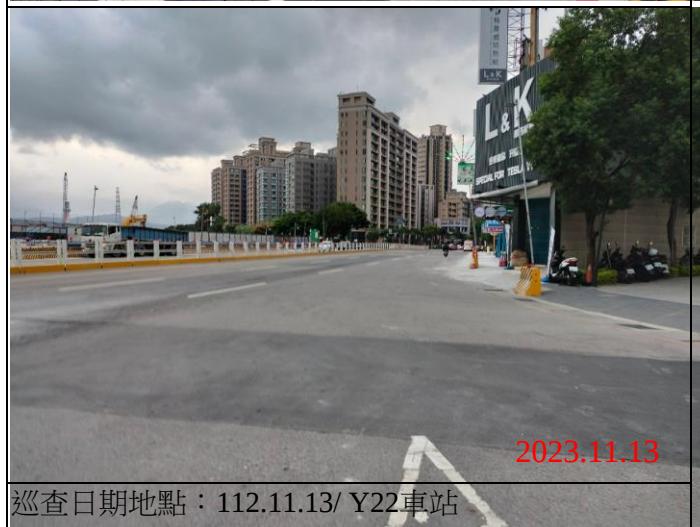
巡查日期地點：112.11.13/ Y22車站

照片說明：路面狀況

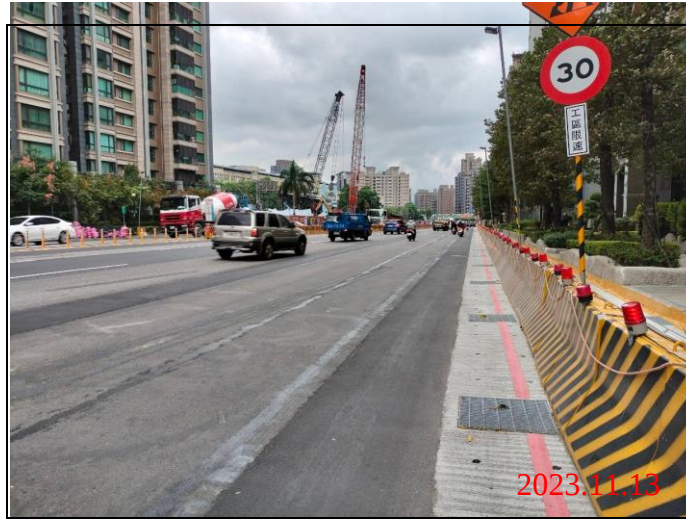
| 時段 | 號誌 | 標誌 | 標線 | 警示燈<br>(爆閃) | 帆布圍籬 | 籬外施工<br>(外單位) | 時間、位置、坑洞修補改正措施 |
|---|---|---|---|---|---|---|---|
| 上午 | 10:00 | 682標全線狀況良好 | | | | | 10:00<br>Y23站周邊道路路面龜裂 |

巡查日期地點：112.11.13/ Y23車站  
照片說明：路面狀況

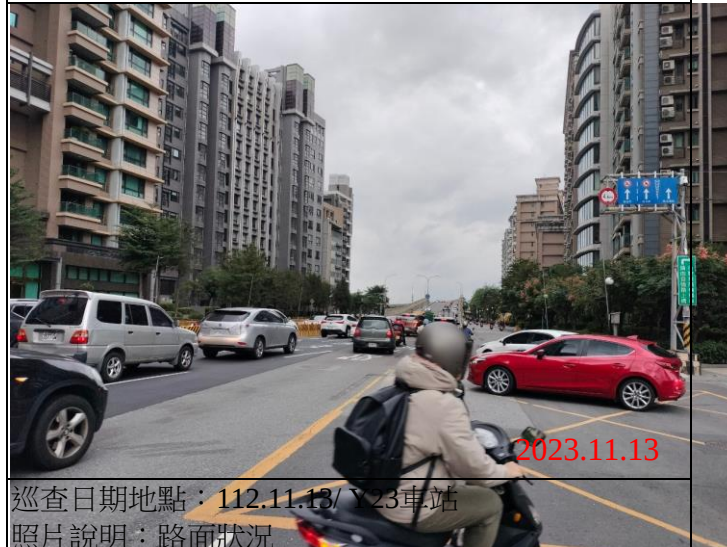
巡查日期地點：112.11.13/ Y23車站  
照片說明：路面狀況

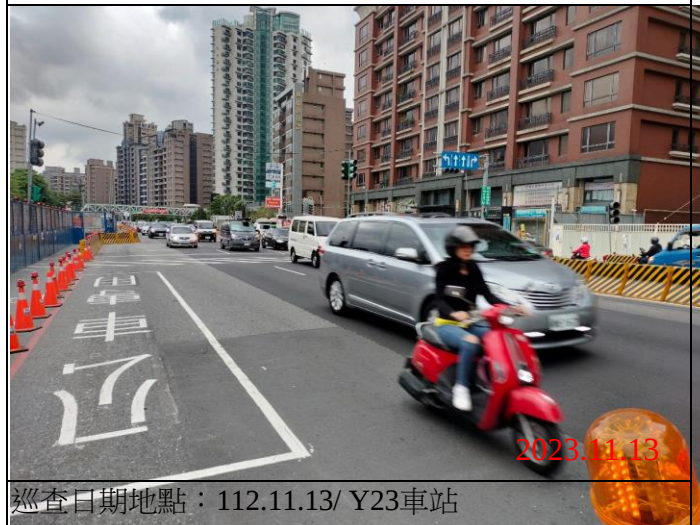
巡查日期地點：112.11.13/ Y23車站  
照片說明：路面狀況
