# 環狀線北環段Y10(不含)~Y23(含)土建及水電環控區段標工程

日期：112年11月14日

環狀線CE680R區段樞道改巡本照片

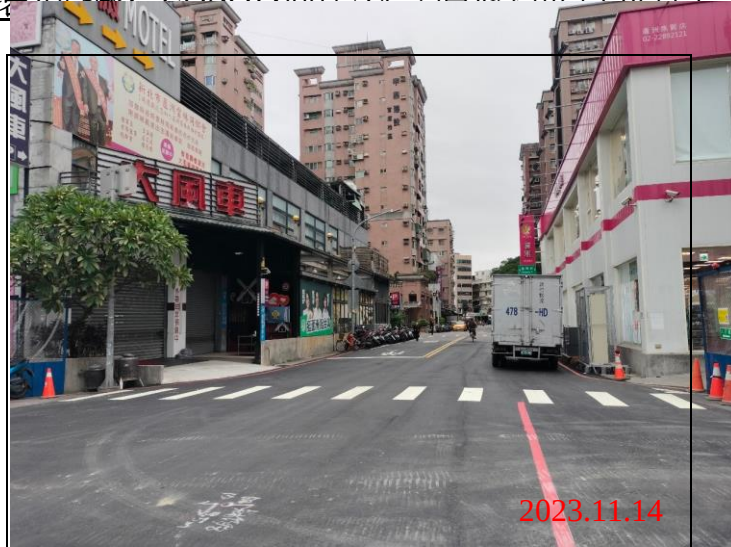
巡查日期地點：112.11.14/ Y21車站  
照片說明：路面狀況

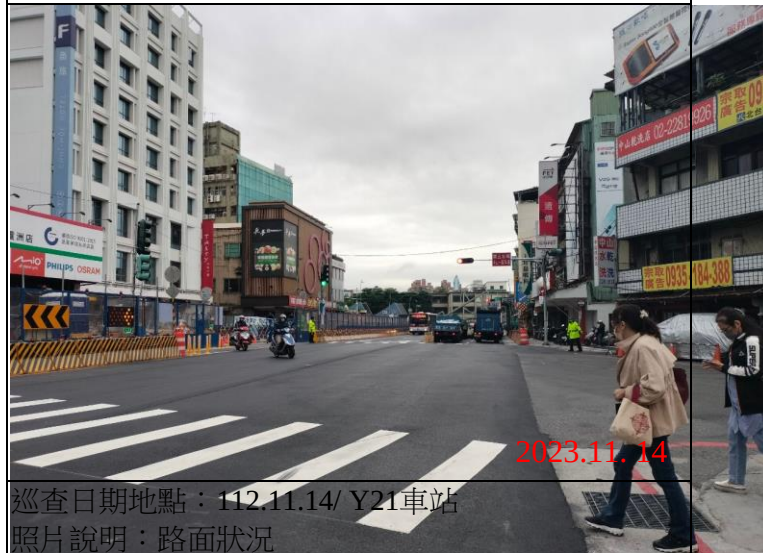
巡查日期地點：112.11.14/ Y21車站  
照片說明：路面狀況

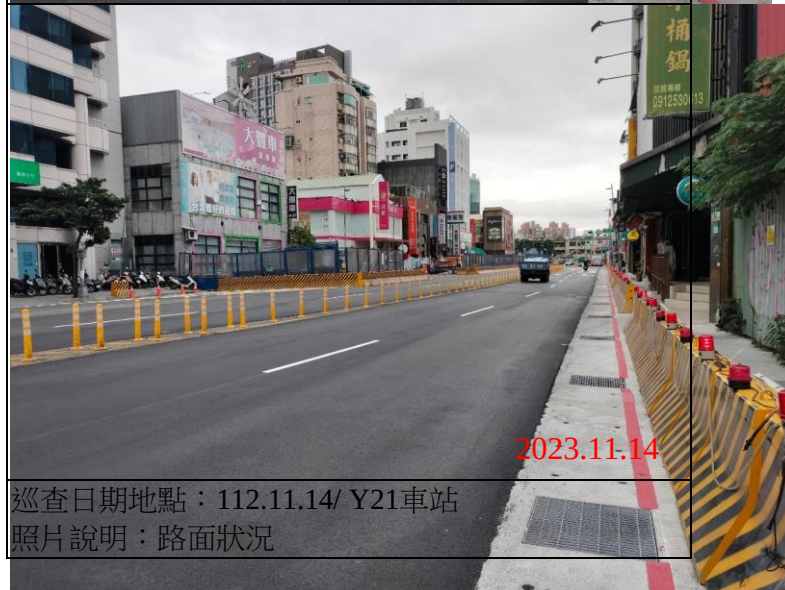
巡查日期地點：112.11.14/ Y21車站  
照片說明：路面狀況

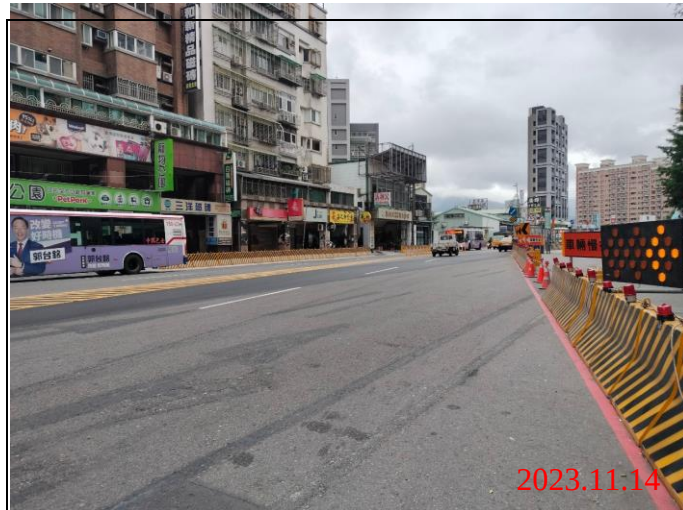
巡查日期地點：112.11.14/ Y22車站  
照片說明：路面狀況

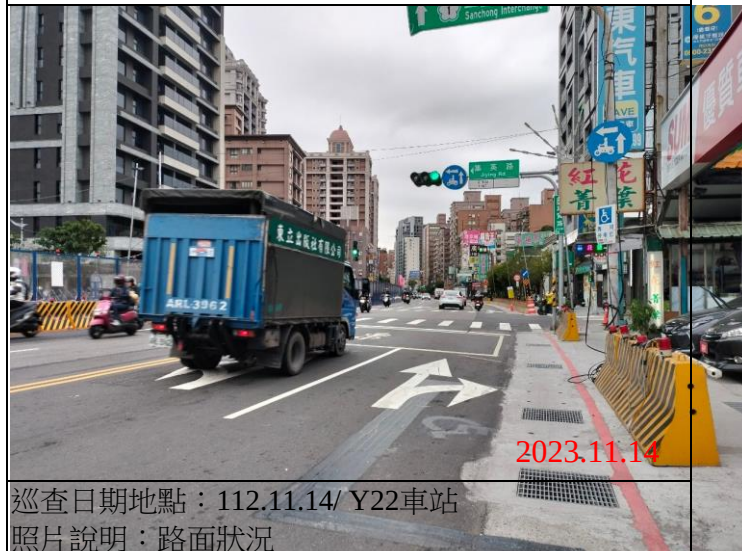
巡查日期地點：112.11.14/ Y22車站  
照片說明：路面狀況

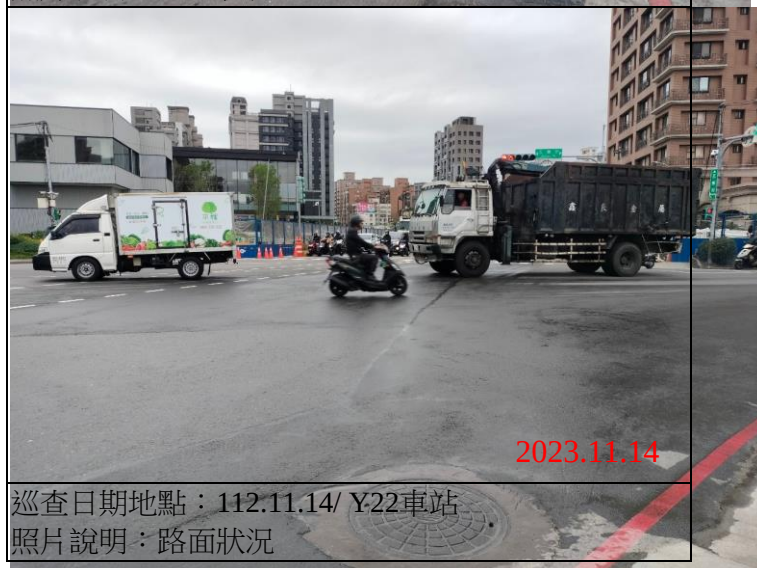
巡查日期地點：112.11.14/ Y22車站  
照片說明：路面狀況

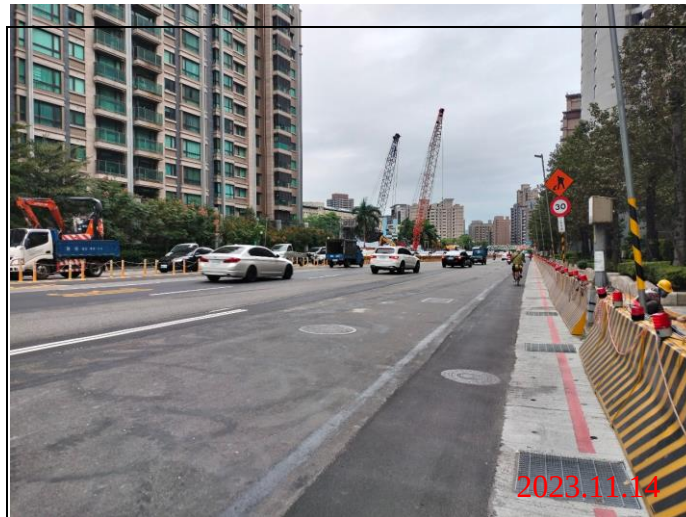
| 時段 | 號誌 | 標誌 | 標線 | 警示燈<br>(爆閃) | 帆布圍籬 | 籬外施工<br>(外單位) | 時間、位置、坑洞修補改正措施 |
|---|---|---|---|---|---|---|---|
| 上午 | 10:00 | G2標全線狀況良好 | | | | | 10:00<br>Y23站周邊道路路面龜裂 |

巡查日期地點：112.11.14/ Y23車站  
照片說明：路面狀況

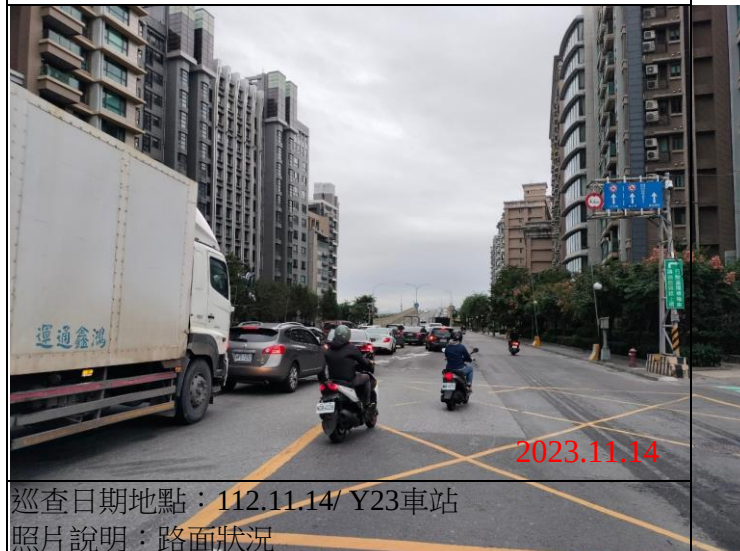
巡查日期地點：112.11.14/ Y23車站  
照片說明：路面狀況

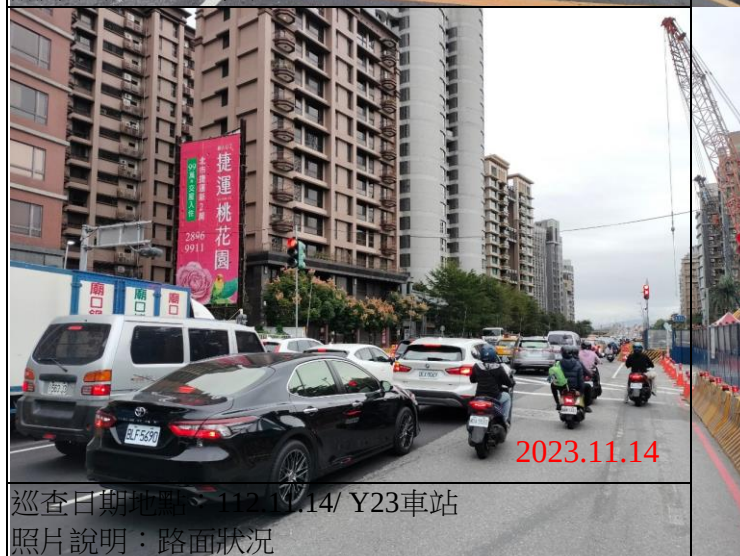
巡查日期地點：112.11.14/ Y23車站  
照片說明：路面狀況
