# 環狀線北環段Y1(不含)~Y23(含)土建及水電工程

日期: 112 年 11 月 15 日

## 環狀線CF680B區段標道路巡查照片

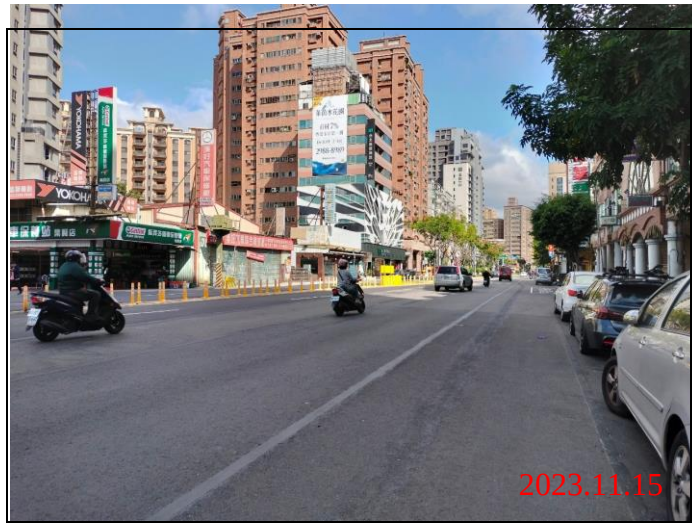
巡查日期地點：112.11.15/ Y21車站  
照片說明：路面狀況

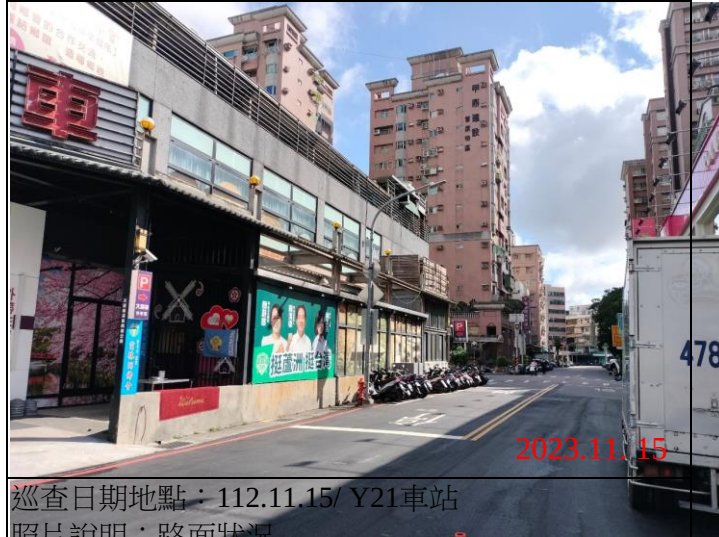
巡查日期地點：112.11.15/ Y21車站  
照片說明：路面狀況

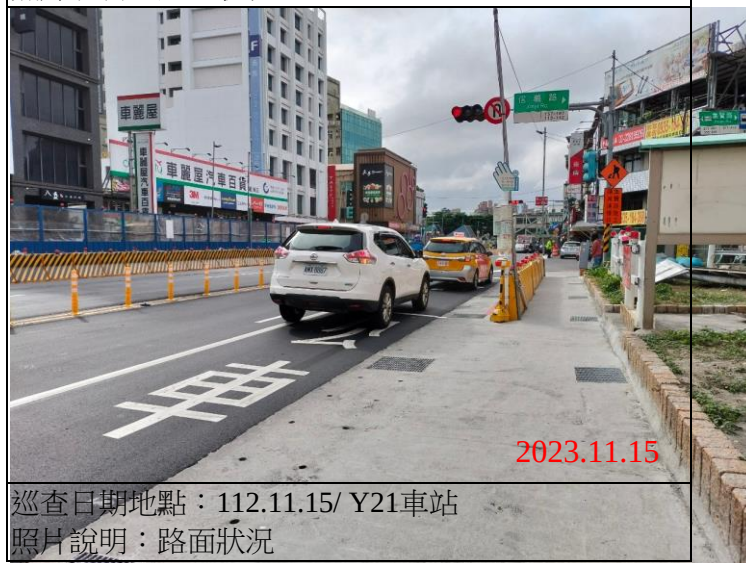
巡查日期地點：112.11.15/ Y21車站  
照片說明：路面狀況

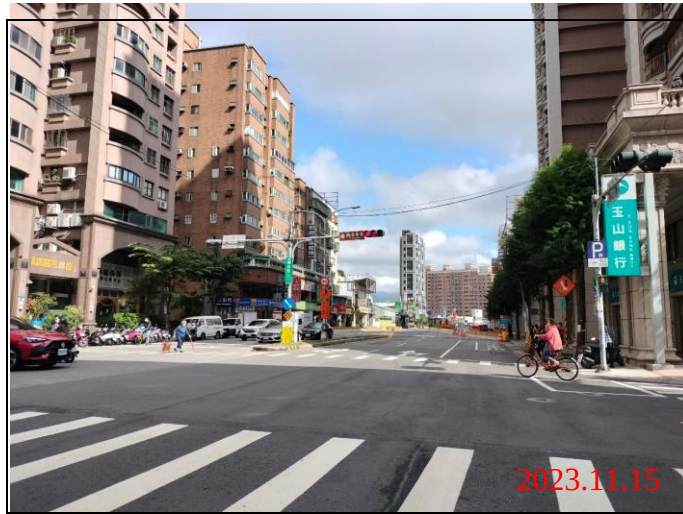
巡查日期地點：112.11.15/ Y22車站  
照片說明：路面狀況

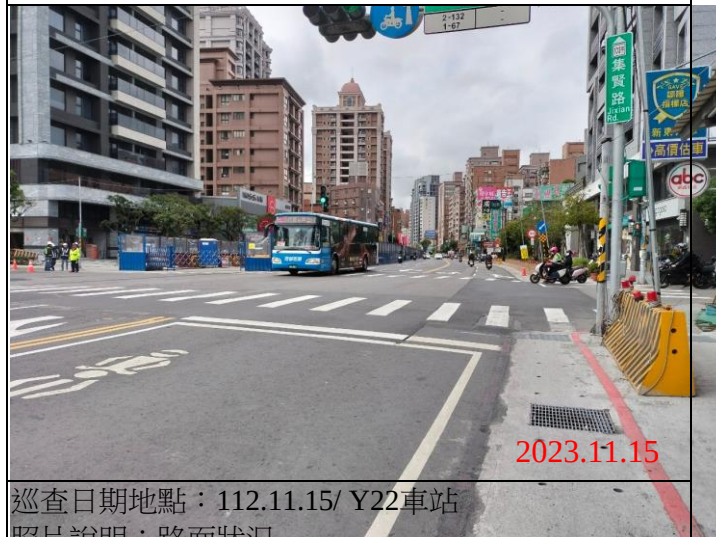
巡查日期地點：112.11.15/ Y22車站  
照片說明：路面狀況

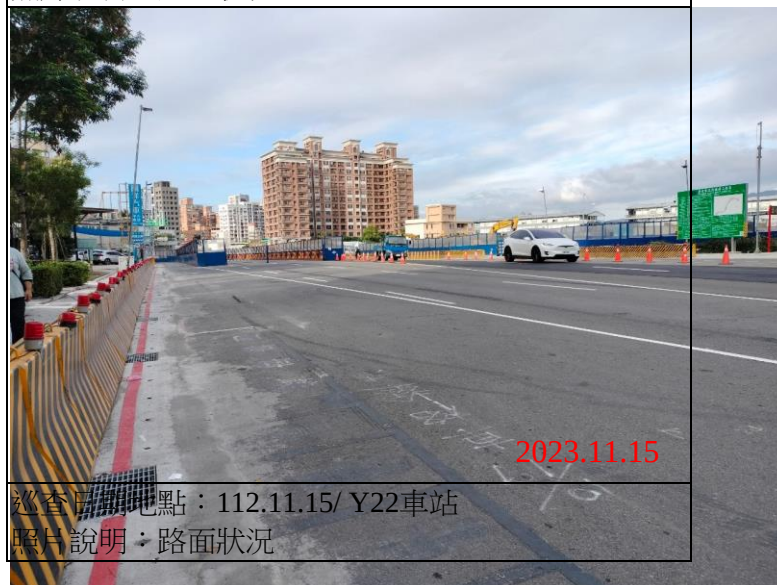
巡查日期地點：112.11.15/ Y22車站  
照片說明：路面狀況

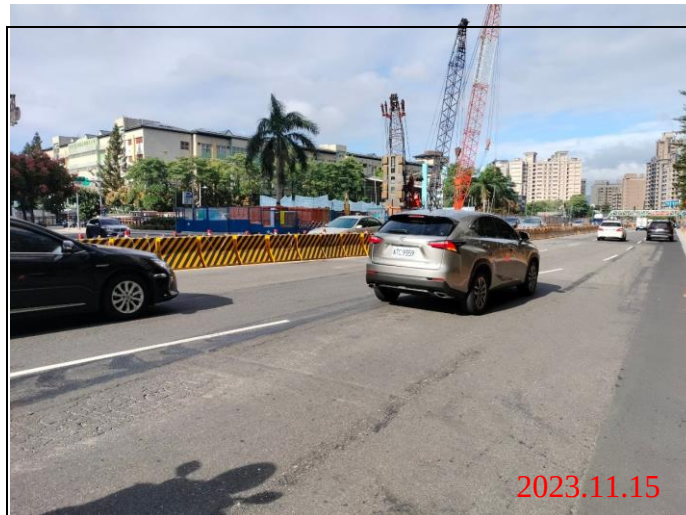
| 時段 | 號誌 | 標誌 | 標線 | 警示燈<br>(爆閃) | 帆布圍籬 | 籬外施工<br>(外單位) | 時間、位置、坑洞修補改正措施 |
|---|---|---|---|---|---|---|---|
| 上午 | 10:00 | Y23 標全線狀況良好 | | | | | 10:00<br>Y23 站周邊道路龜裂 |
| 下午 | 16:00 | Y23 標全線狀況良好<br>籬外施工項目已結束 | | | | | 16:00<br>Y23 站周邊道路路面龜裂 |

巡查日期地點：112.11.15/ Y23車站  
照片說明：路面狀況

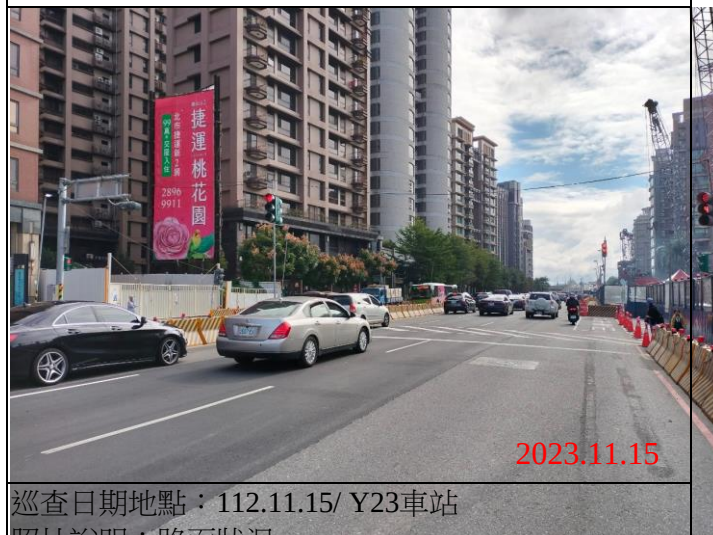
巡查日期地點：112.11.15/ Y23車站  
照片說明：路面狀況

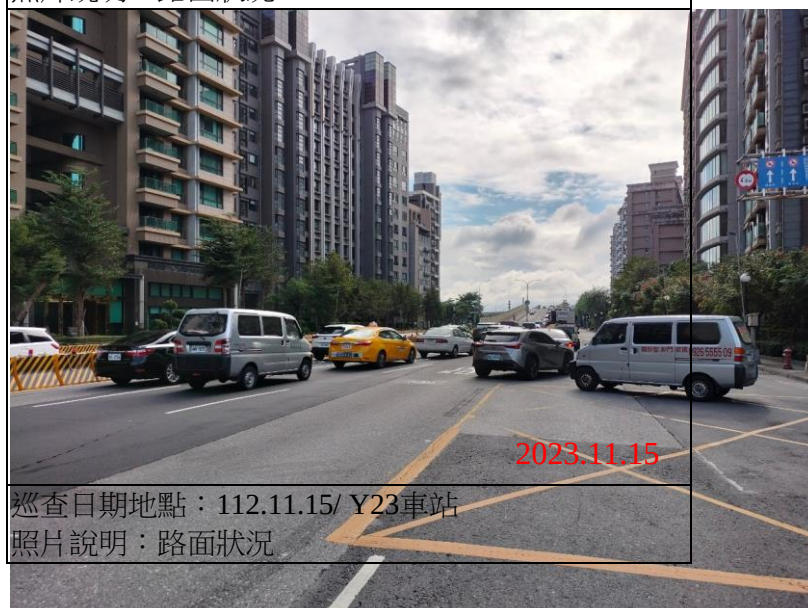
巡查日期地點：112.11.15/ Y23車站  
照片說明：路面狀況
