# 環狀線北環段Y20(不含)~Y23(含)土建及水電環控區段標工程

日期：112年11月16日

## 環狀線CF680B區段標道路巡查照片

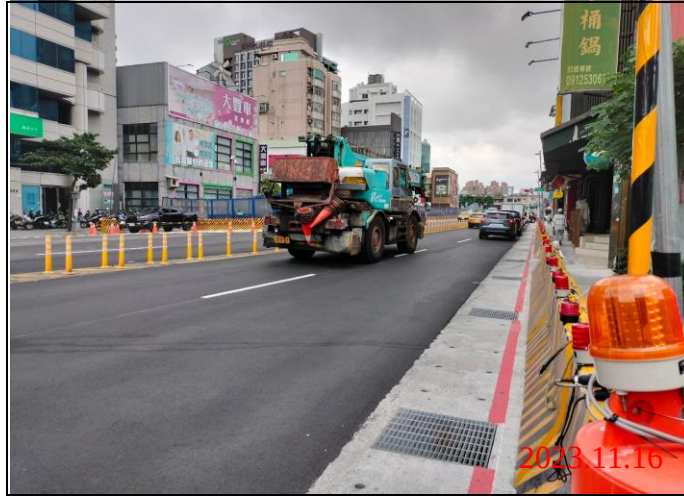
巡查日期地點：112.11.16/ Y21車站  
照片說明：路面狀況

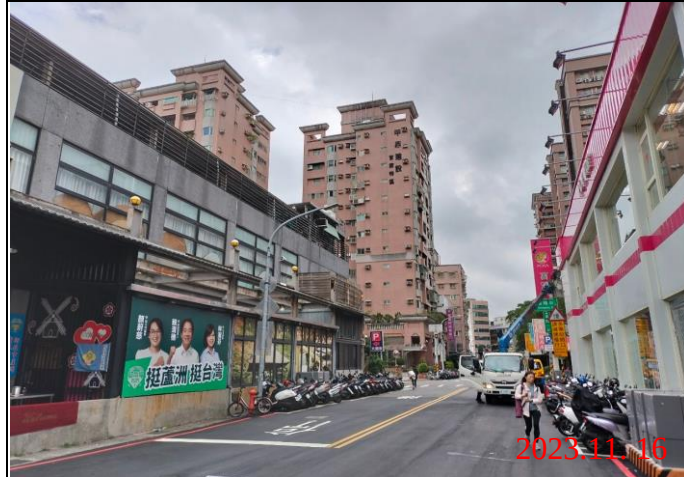
巡查日期地點：112.11.16/ Y21車站  
照片說明：路面狀況

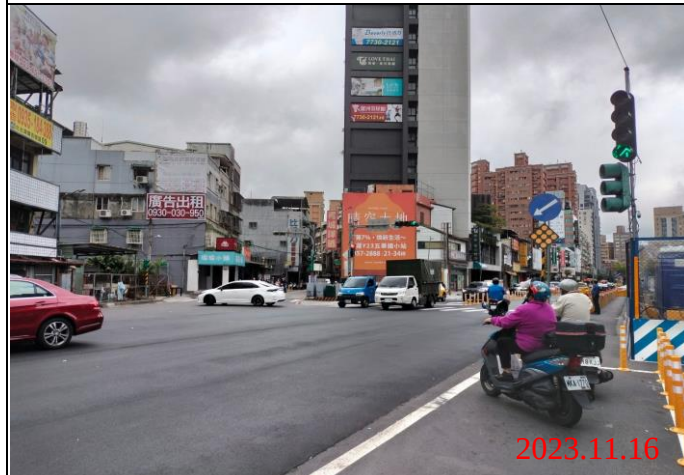
巡查日期地點：112.11.16/ Y21車站  
照片說明：路面狀況

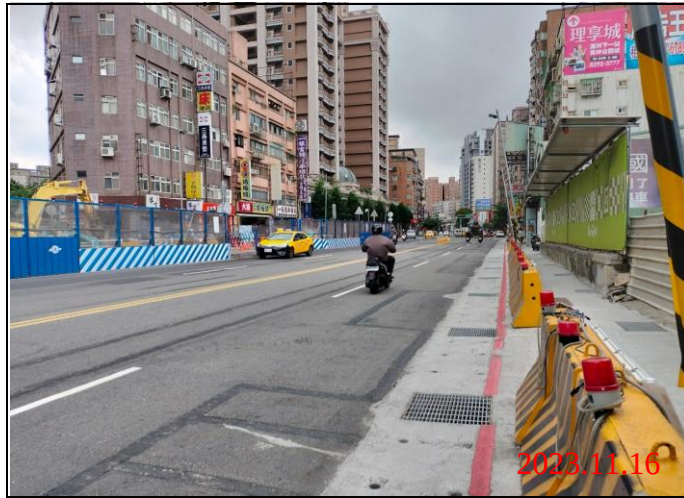
巡查日期地點：112.11.16/ Y22車站  
照片說明：路面狀況

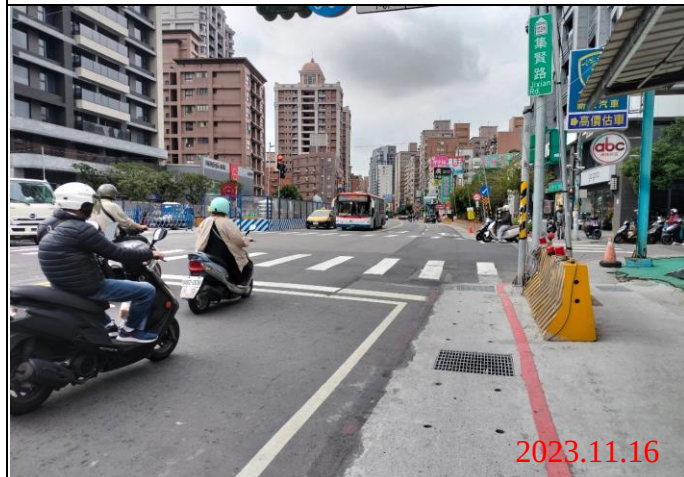
巡查日期地點：112.11.16/ Y22車站  
照片說明：路面狀況

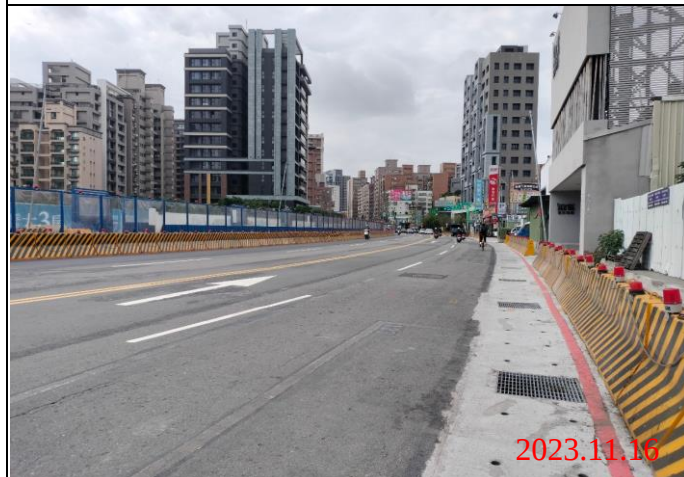
巡查日期地點：112.11.16/ Y22車站  
照片說明：路面狀況

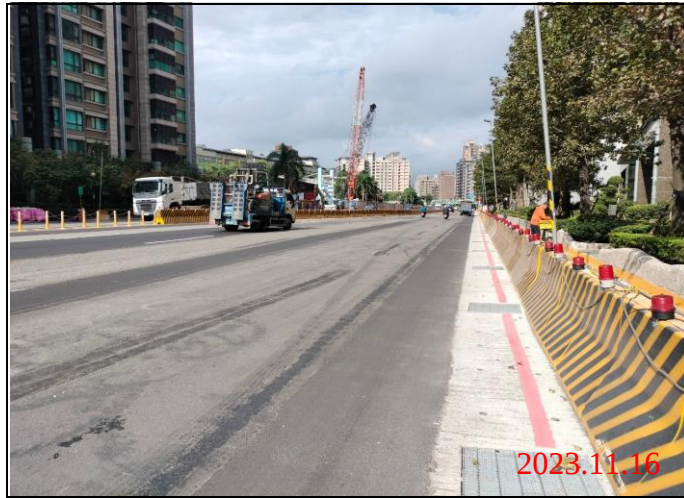
| 時段 | 號誌 | 標誌 | 標線 | 警示燈<br>(爆閃) | 帆布圍籬 | 籬外施工<br>(外單位) | 時間、位置、坑洞修補改正措施 |
|---|---|---|---|---|---|---|---|
| 上午 | 10:00 | 680 標全線路況正常 | | | | | 10:00<br>Y23站 道路周邊龜裂 |

巡查日期地點：112.11.16/ Y23車站  
照片說明：路面狀況

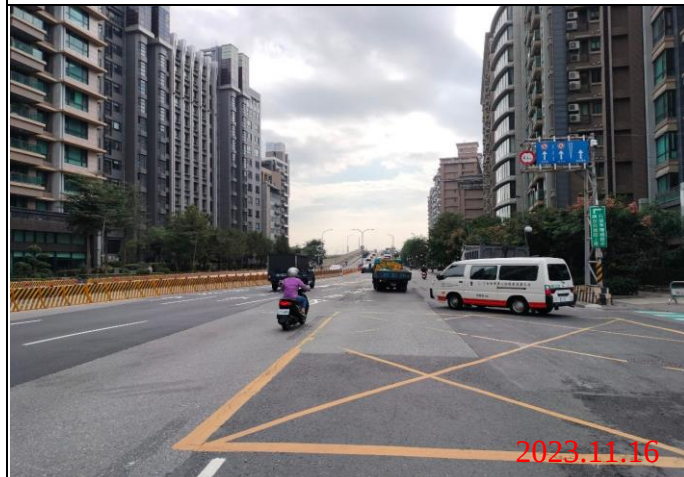
巡查日期地點：112.11.16/ Y23車站  
照片說明：路面狀況

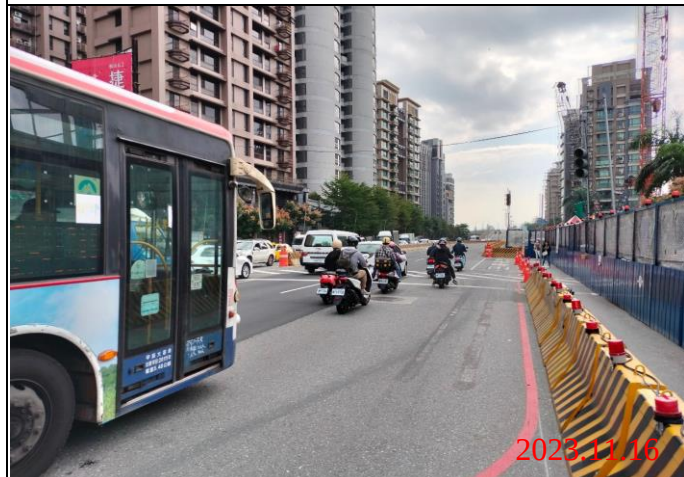
巡查日期地點：112.11.16/ Y23車站  
照片說明：路面狀況
