# 環狀線北環段Y20(不含)~Y23(含)土建及水電環控區段標工程

日期：112年 11月 日

## 環狀線CF680B區段標道路巡查照片

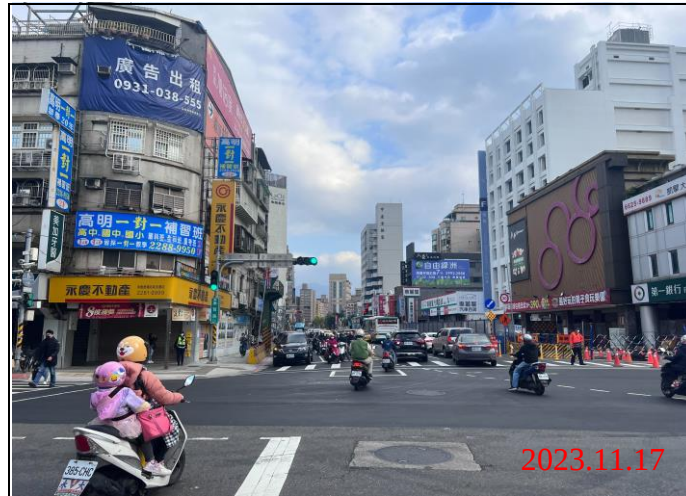
巡查日期地點：112.11.17/ Y21車站

照片說明：路面狀況

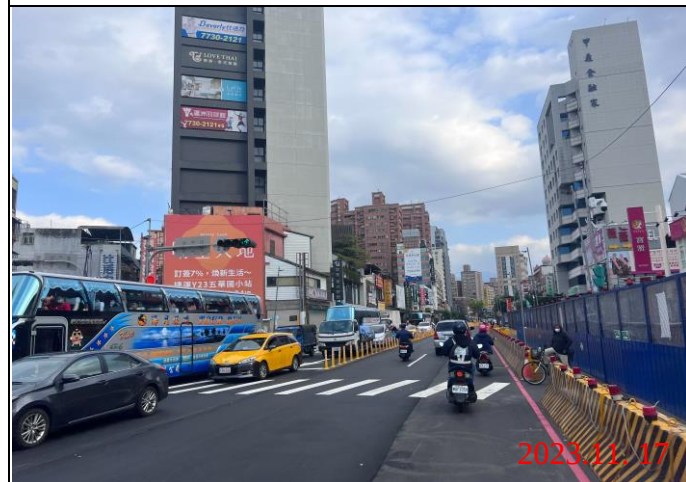
巡查日期地點：112.11.17/ Y21車站

照片說明：路面狀況

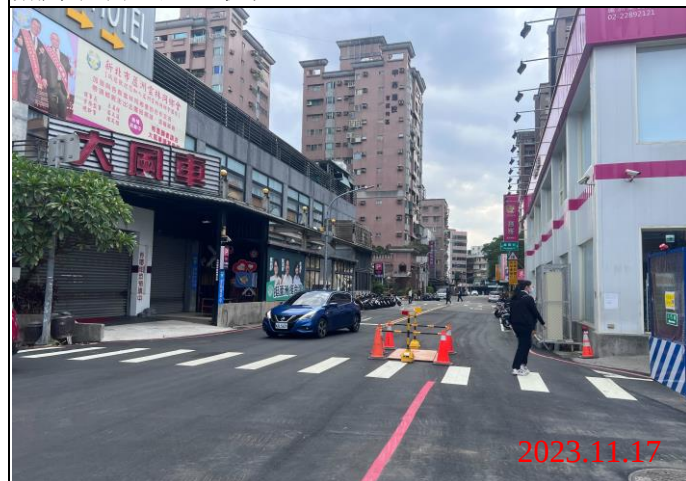
巡查日期地點：112.11.17/ Y21車站

照片說明：路面狀況

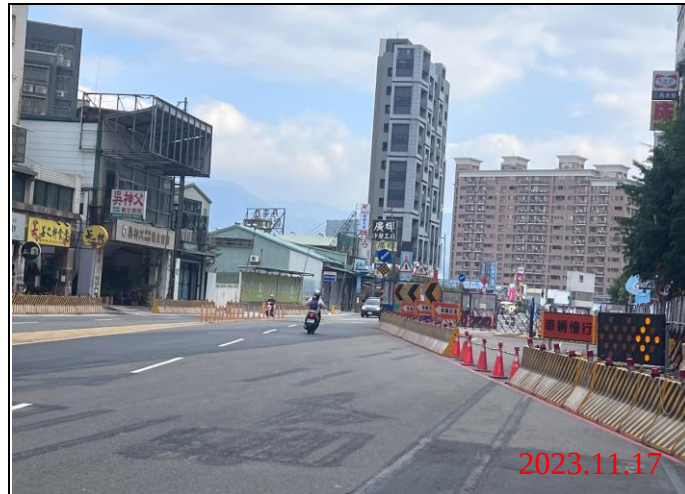
巡查日期地點：112.11.17/ Y22車站  
照片說明：路面狀況

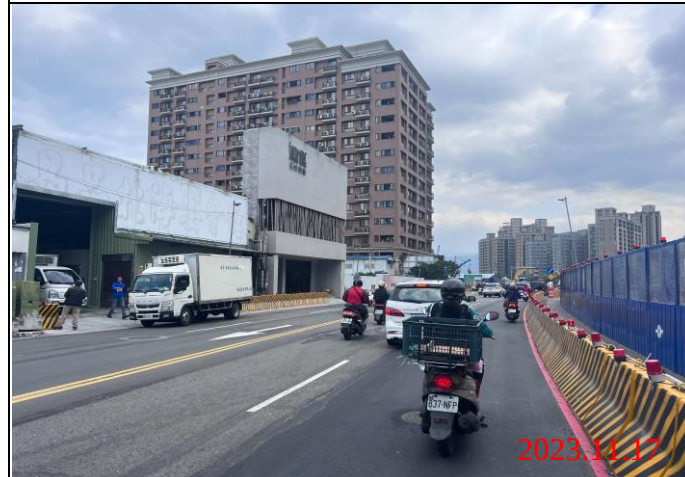
巡查日期地點：112.11.17/ Y22車站  
照片說明：路面狀況

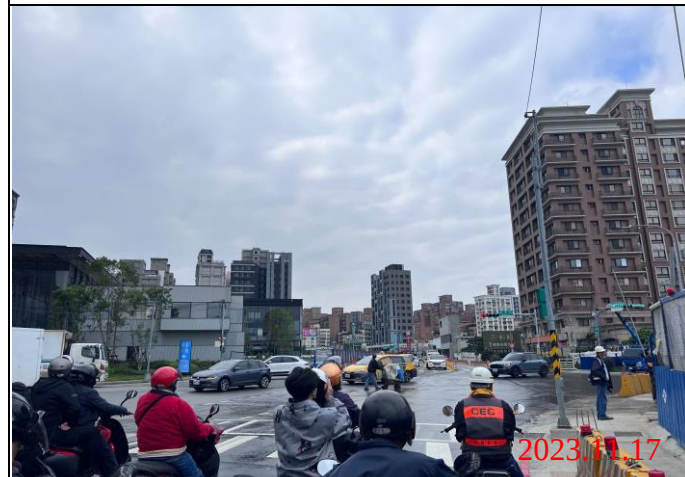
巡查日期地點：112.11.17/ Y22車站  
照片說明：路面狀況

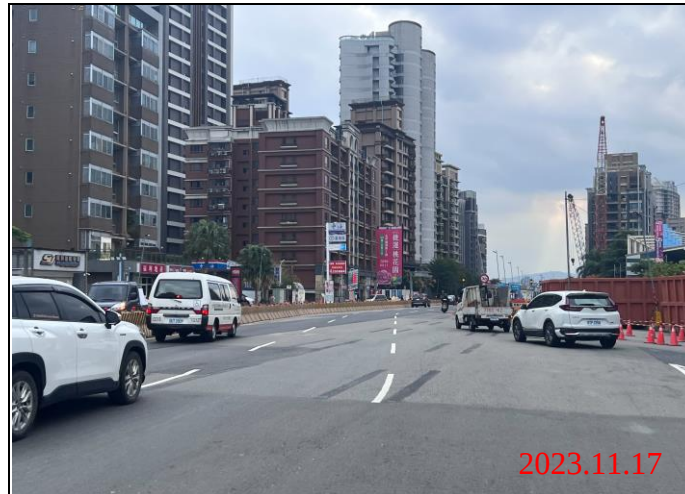
巡查日期地點：112.11.17/ Y23車站  
照片說明：路面狀況

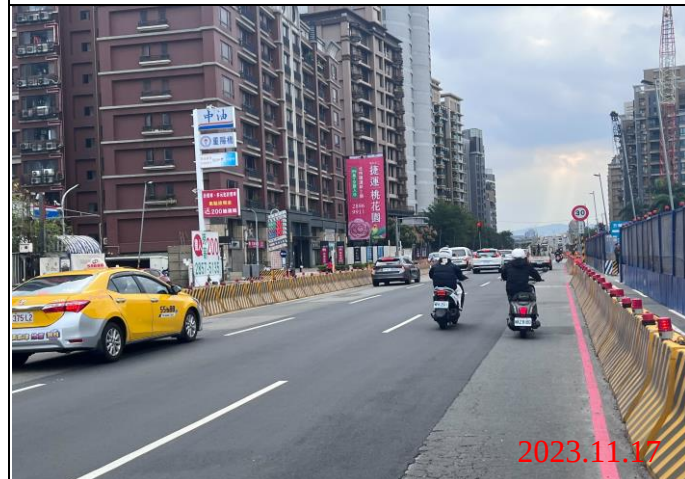
巡查日期地點：112.11.17/ Y23車站  
照片說明：路面狀況

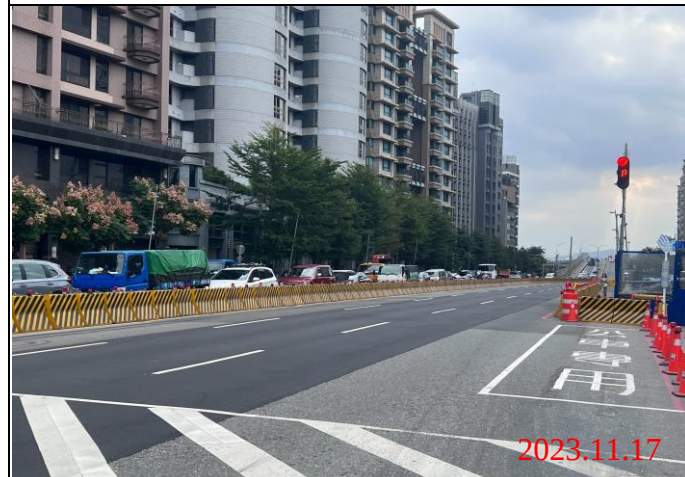
巡查日期地點：112.11.17/ Y23車站  
照片說明：路面狀況
