# 環狀線北環段Y20(不含)~Y23(含)土建及水電環控區段標工程

日期：112 年 11 月 18 日

## 環狀線CF680B區段標道路巡查照片

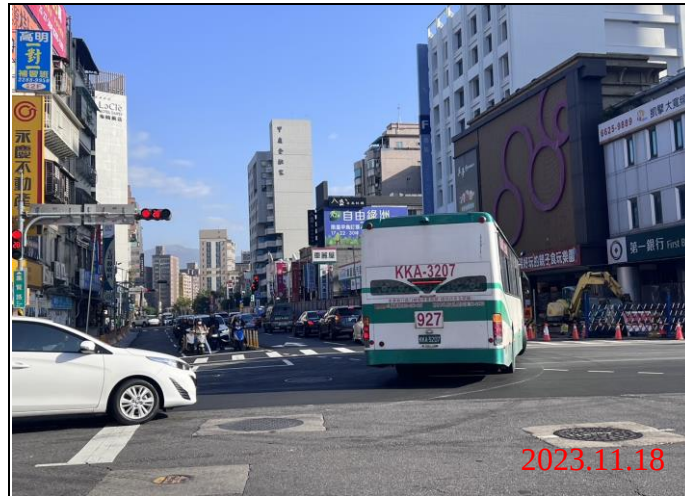
巡查日期地點：112.11.18/ Y21車站  
照片說明：路面狀況

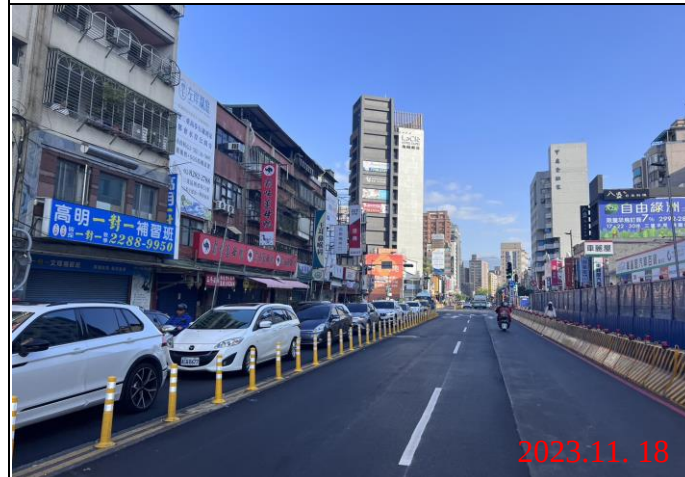
巡查日期地點：112.11.18/ Y21車站  
照片說明：路面狀況

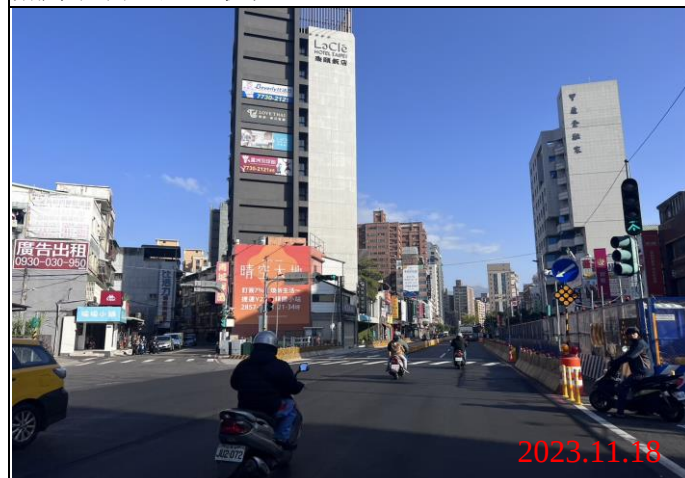
巡查日期地點：112.11.18/ Y21車站  
照片說明：路面狀況

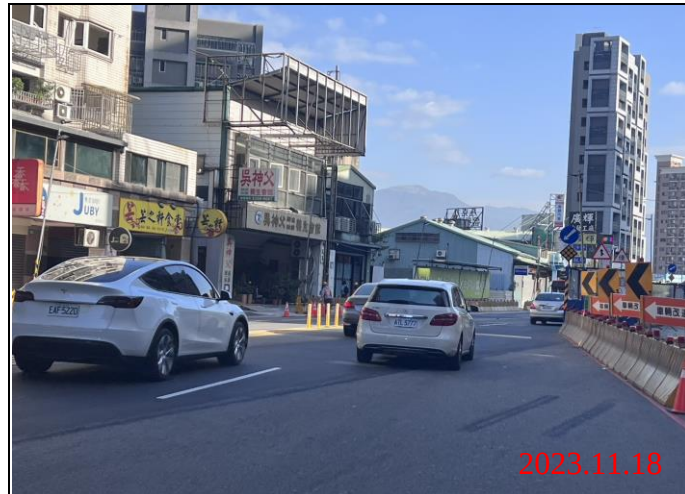
巡查日期地點：112.11.18/ Y22車站  
照片說明：路面狀況

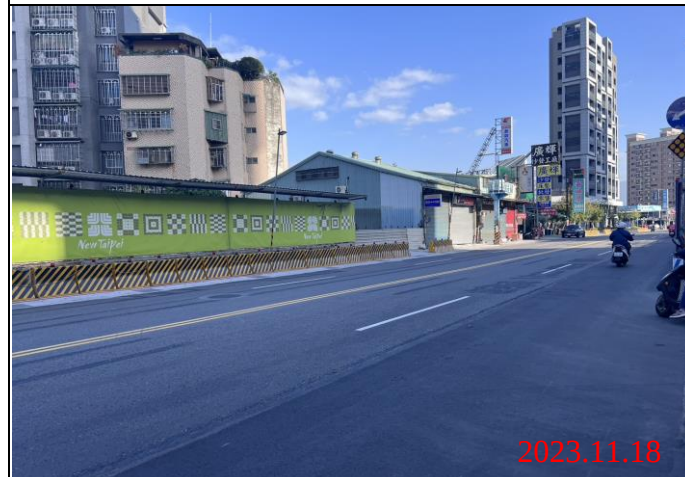
巡查日期地點：112.11.18/ Y22車站  
照片說明：路面狀況

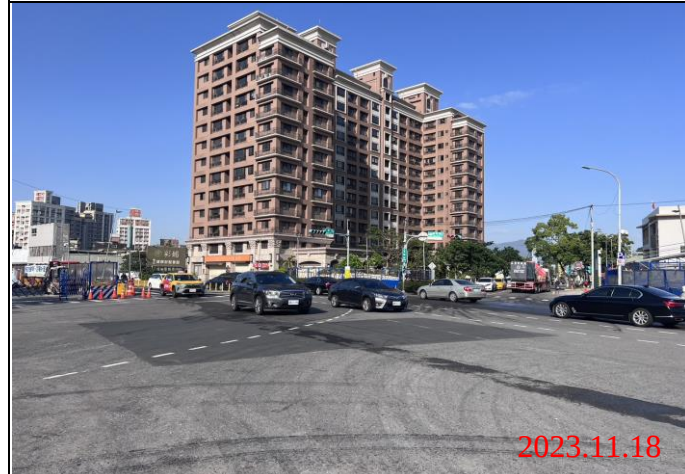
巡查日期地點：112.11.18/ Y22車站  
照片說明：路面狀況

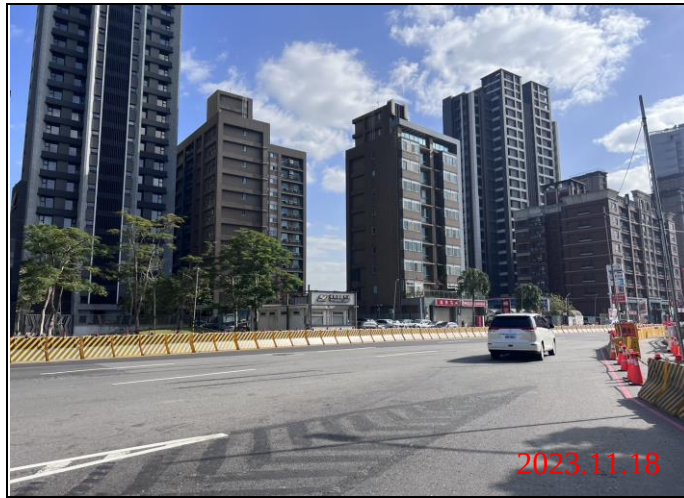
巡查日期地點：112.11.18/ Y23車站  
照片說明：路面狀況

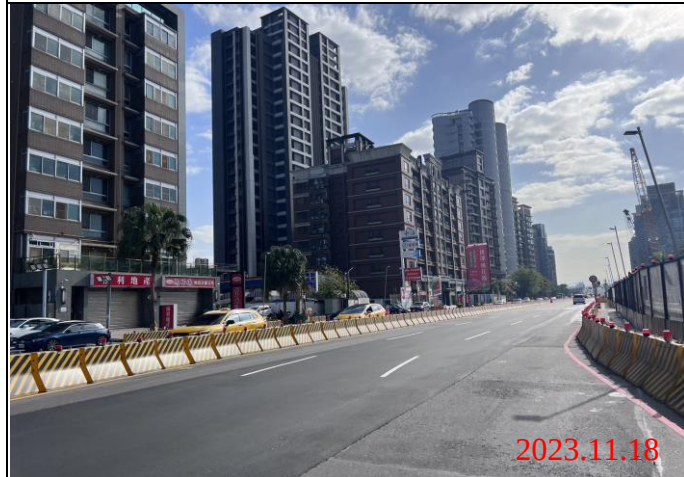
巡查日期地點：112.11.18/ Y23車站  
照片說明：路面狀況

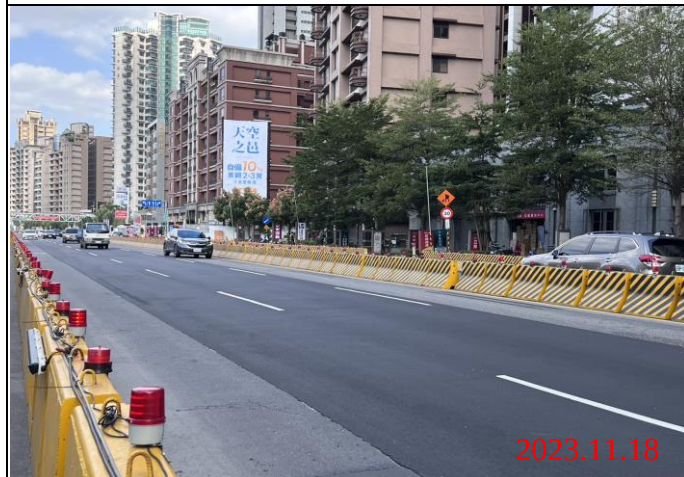
巡查日期地點：112.11.18/ Y23車站  
照片說明：路面狀況
