# 環狀線北環段Y10(不含)~Y23(含)土建及水電 震控區段標工程

日期: 112年11月19日

## 環狀線CF680B區段標道路巡查照片

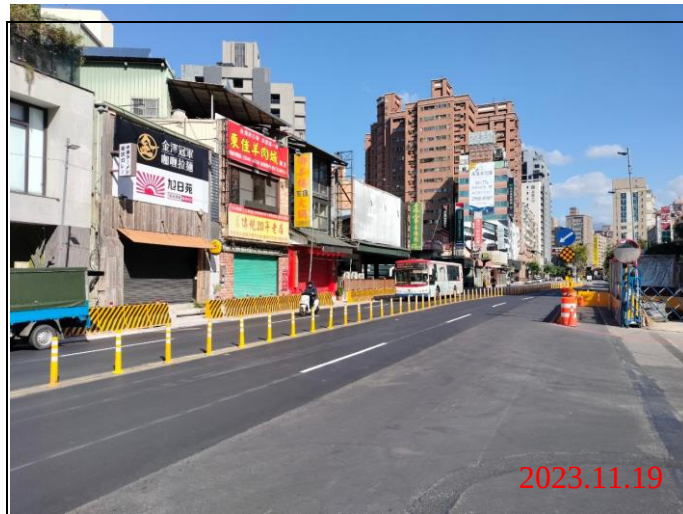
巡查日期地點：112.11.19/ Y21車站  
照片說明：路面狀況

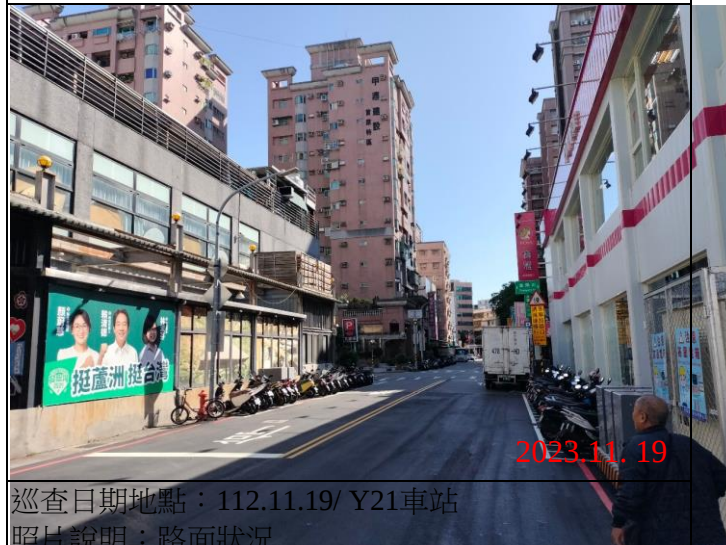
巡查日期地點：112.11.19/ Y21車站  
照片說明：路面狀況

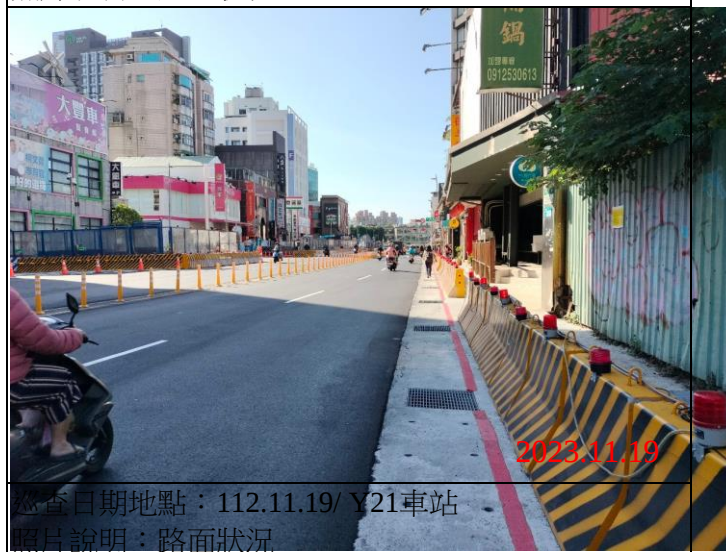
巡查日期地點：112.11.19/ Y21車站  
照片說明：路面狀況

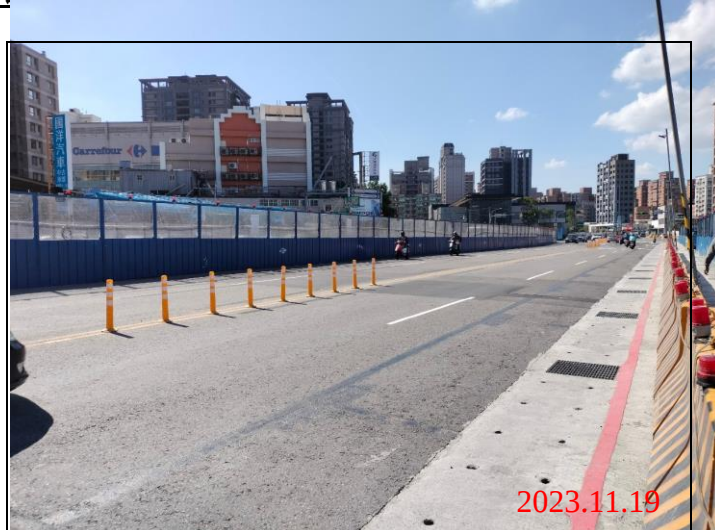
巡查日期地點：112.11.19/ Y22車站  
照片說明：路面狀況

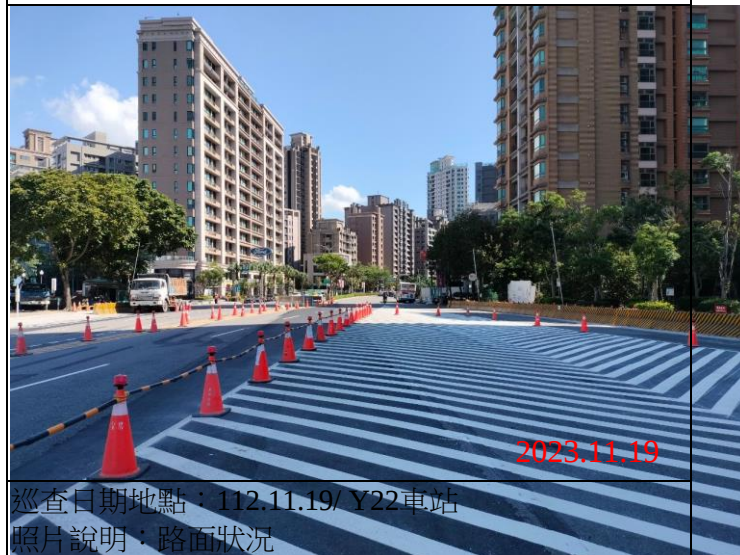
巡查日期地點：112.11.19/ Y22車站  
照片說明：路面狀況

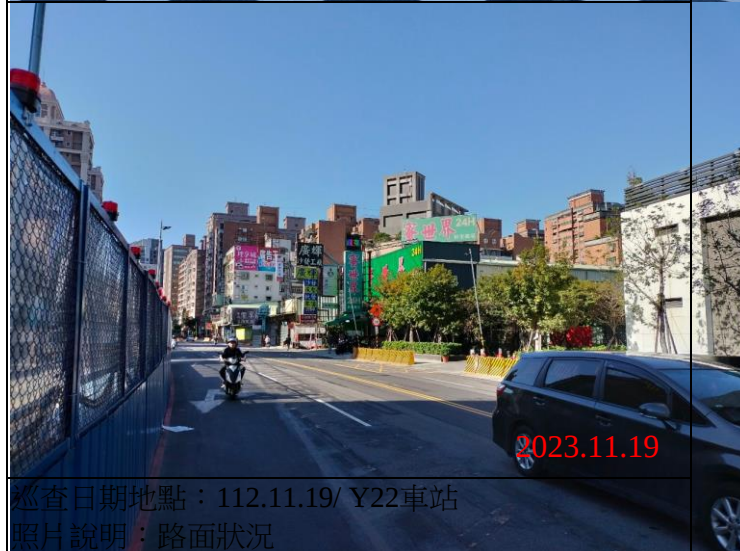
巡查日期地點：112.11.19/ Y22車站  
照片說明：路面狀況

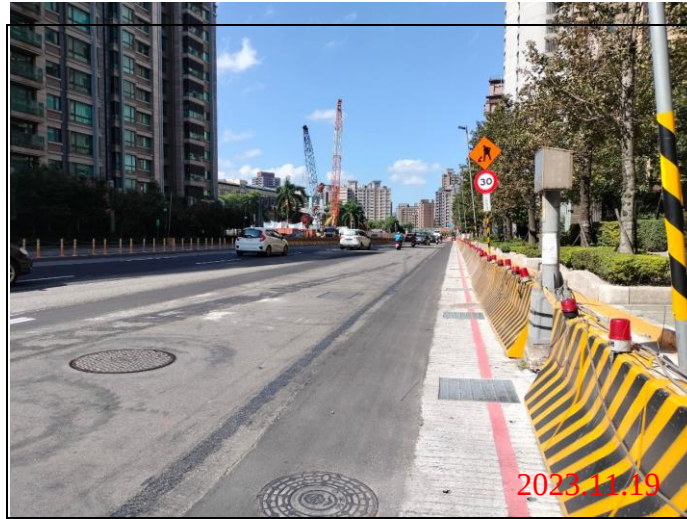
| 時段 | 號誌 | 標誌 | 標線 | 警示燈<br>(爆閃) | 帆布圍籬 | 籬外施工<br>(外單位) | 時間、位置、坑洞修補改正措施 |
|---|---|---|---|---|---|---|---|
| 上午 | 10:00 | 682標全線狀況良好 | | | | | 10:00<br>Y23站周邊路面龜裂 |

巡查日期地點：112.11.19/ Y23車站  
照片說明：路面狀況

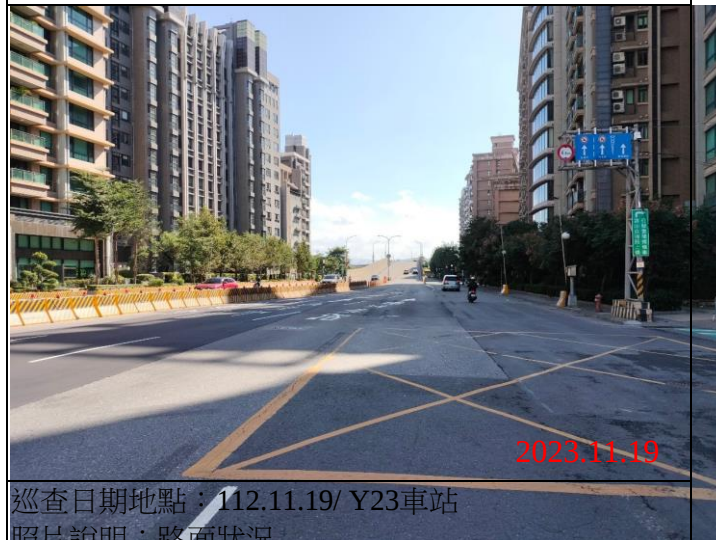
巡查日期地點：112.11.19/ Y23車站  
照片說明：路面狀況

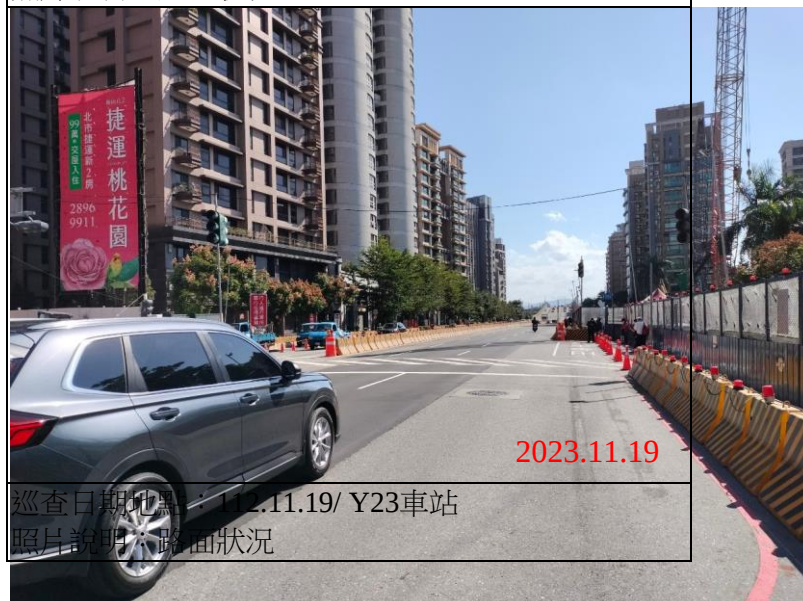
巡查日期地點：112.11.19/ Y23車站  
照片說明：路面狀況
