# 環狀線北環段Y10(不含)~Y23(含)土建及水電環控區段標工程

日期: 112 年 11 月 21 日

## 環狀線CF680B區段標道路巡查照片

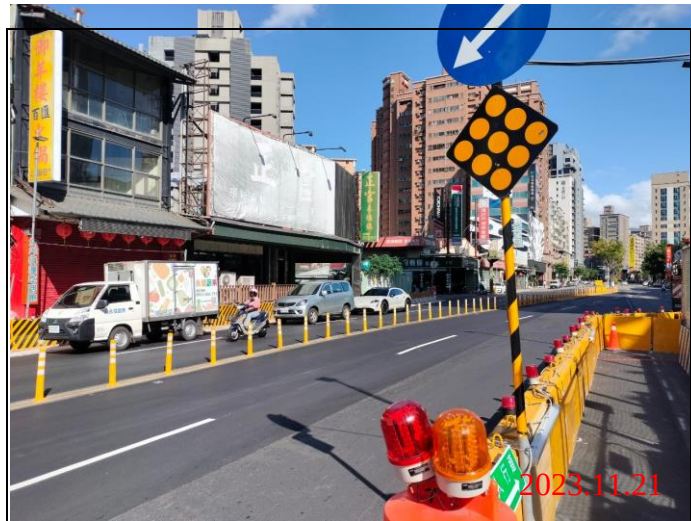
巡查日期地點：112.11.21/ Y21車站  
照片說明：路面狀況

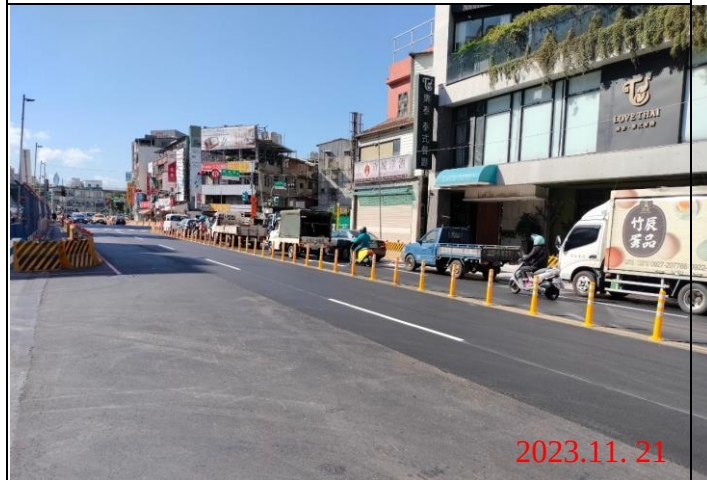
巡查日期地點：112.11.21/ Y21車站  
照片說明：路面狀況

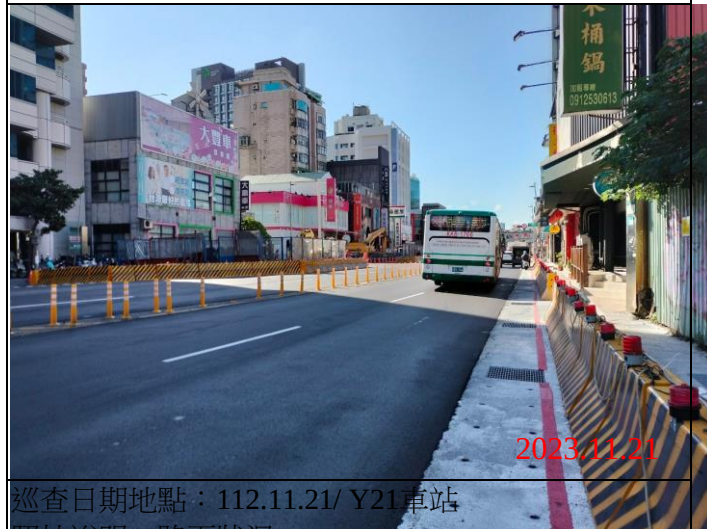
巡查日期地點：112.11.21/ Y21車站  
照片說明：路面狀況

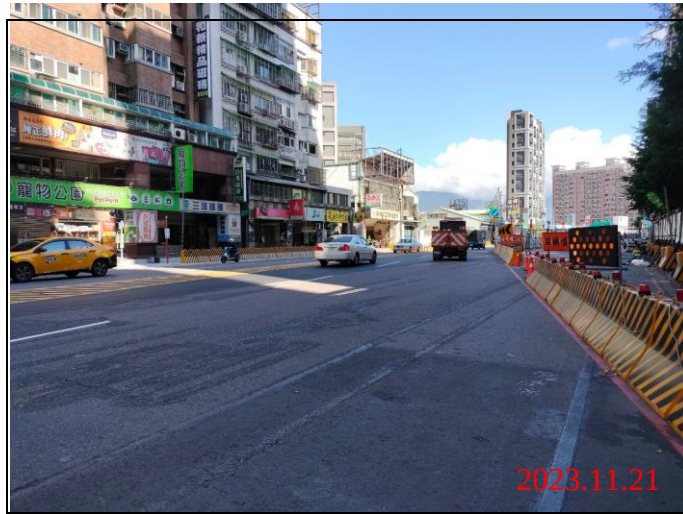
巡查日期地點：112.11.21/ Y22車站  
照片說明：路面狀況

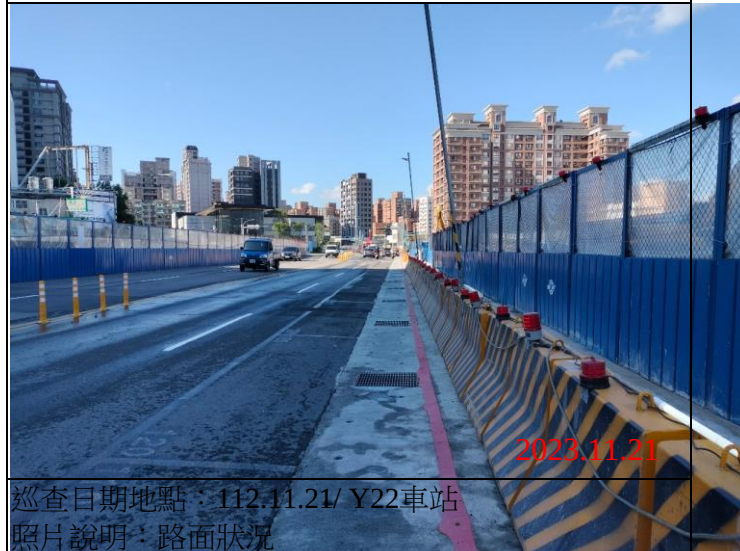
巡查日期地點：112.11.21/ Y22車站  
照片說明：路面狀況

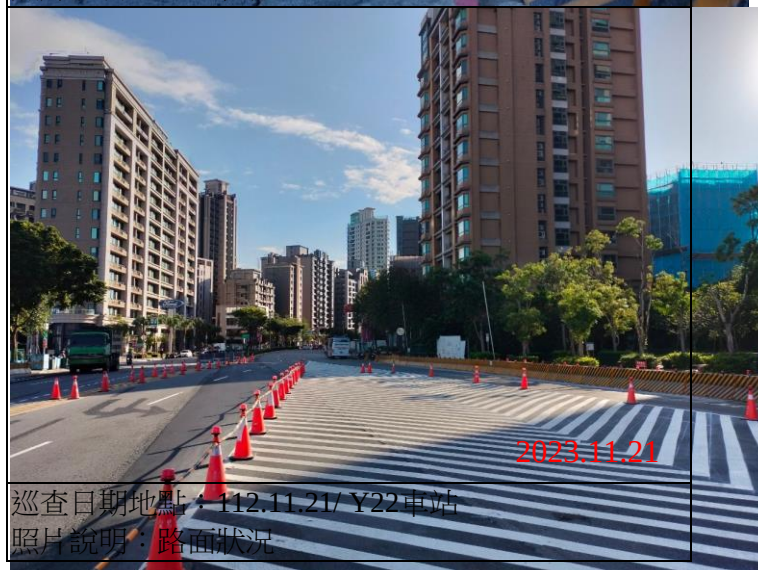
巡查日期地點：112.11.21/ Y22車站  
照片說明：路面狀況

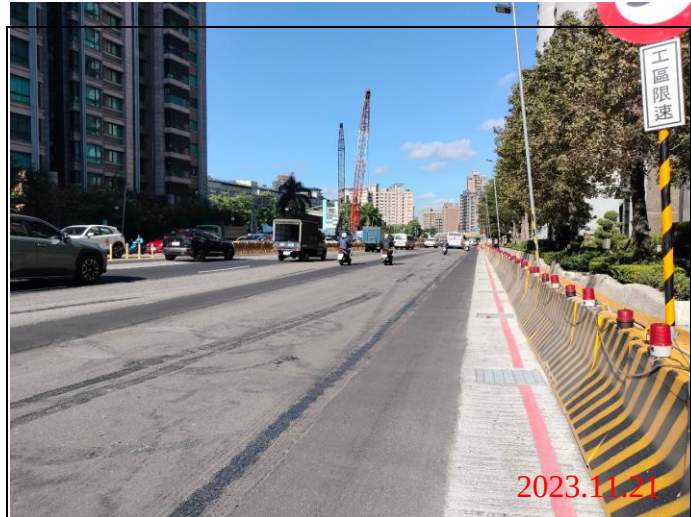
| 時段 | 號誌 | 標誌 | 標線 | 警示燈<br>(爆閃) | 帆布圍籬 | 籬外施工<br>(外單位) | 時間、位置、坑洞修補改正措施 |
|---|---|---|---|---|---|---|---|
| 上午 | 10:00 | | 682 標全線狀況良好 | | | | 10:00<br>Y23 站道路路面龜裂 |
| 下午 | 16:00 | | 682 標全線狀況良好<br>籬外施工項目已結束 | | | | 16:00<br>Y23 站周邊道路路面龜裂 |

巡查日期地點：112.11.21/ Y23車站  
照片說明：路面狀況

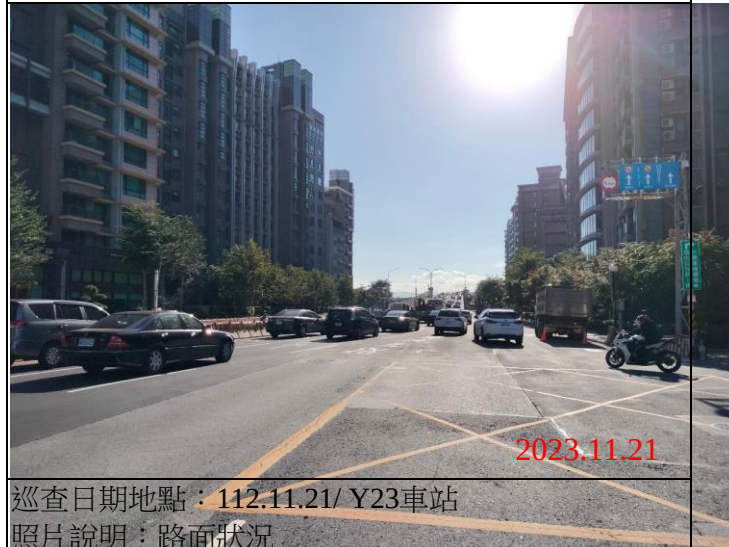
巡查日期地點：112.11.21/ Y23車站  
照片說明：路面狀況

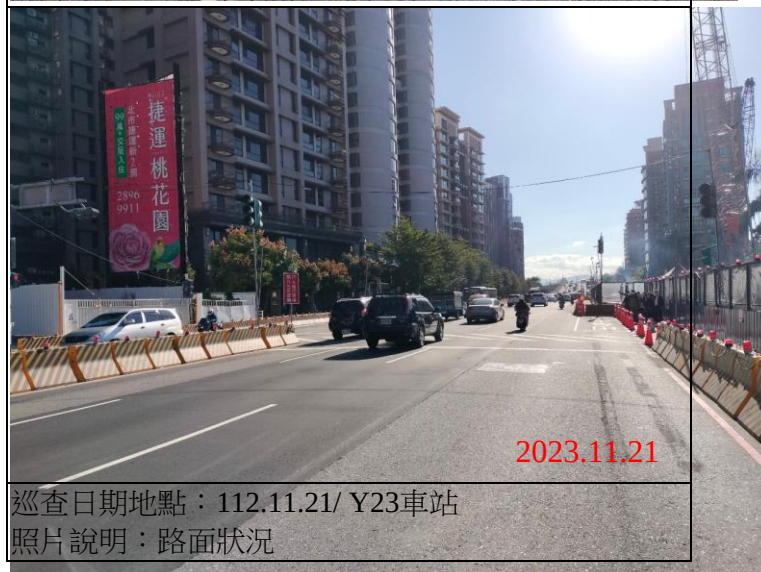
巡查日期地點：112.11.21/ Y23車站  
照片說明：路面狀況
