# 環狀線北環段Y 1(不含)~Y23(含)土建及水電工程

日期: 112 年 11 月 22 日

## 環狀線CF680B區段標道路巡查照片

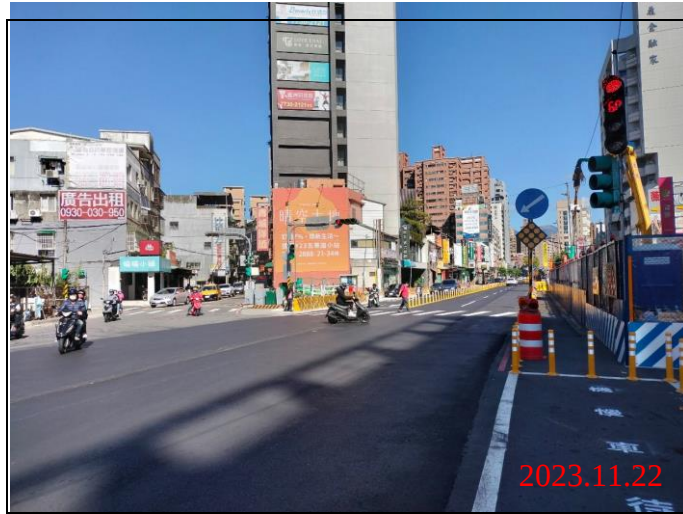
巡查日期地點：112.11.22/ Y21車站  
照片說明：路面狀況

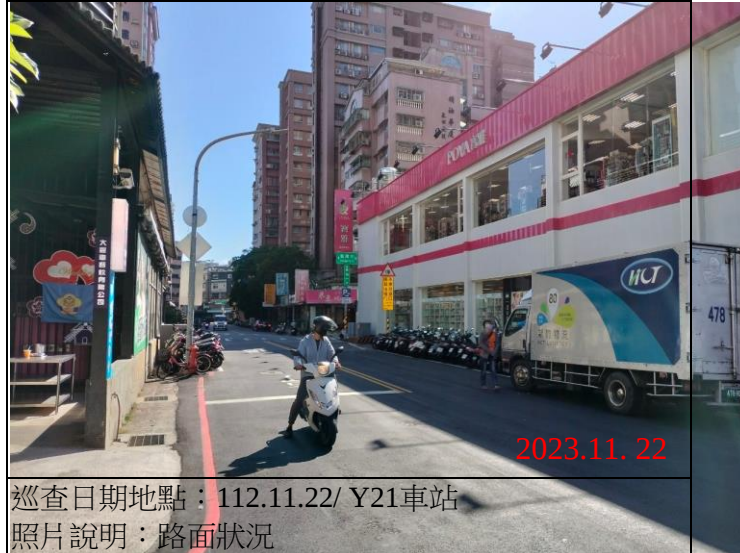
巡查日期地點：112.11.22/ Y21車站  
照片說明：路面狀況

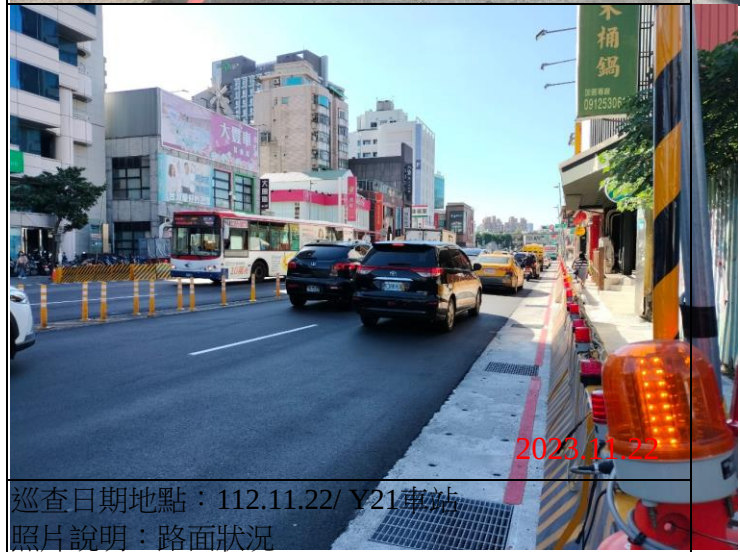
巡查日期地點：112.11.22/ Y21車站  
照片說明：路面狀況

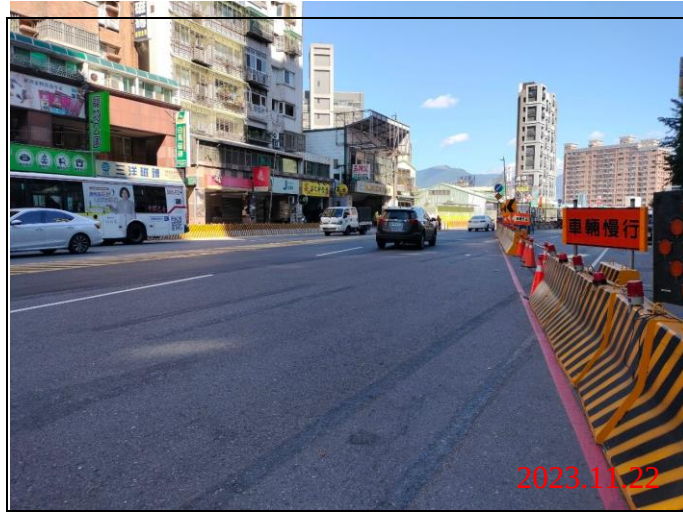
巡查日期地點：112.11.22/ Y22車站  
照片說明：路面狀況

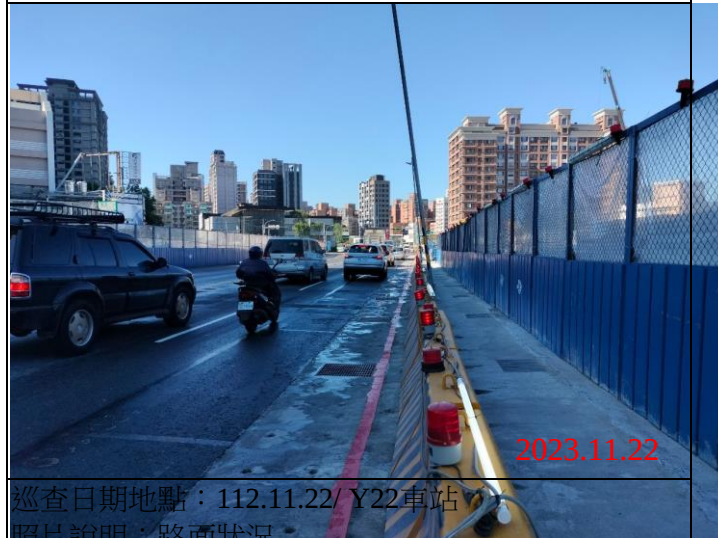
巡查日期地點：112.11.22/ Y22車站  
照片說明：路面狀況

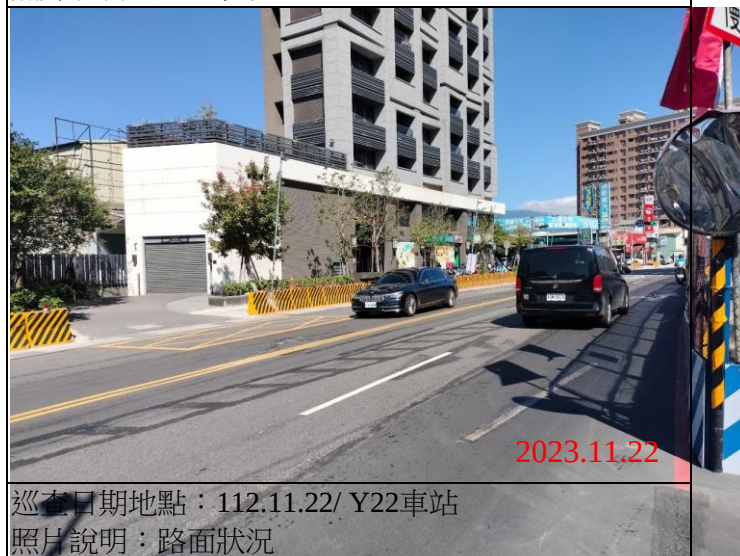
巡查日期地點：112.11.22/ Y22車站  
照片說明：路面狀況

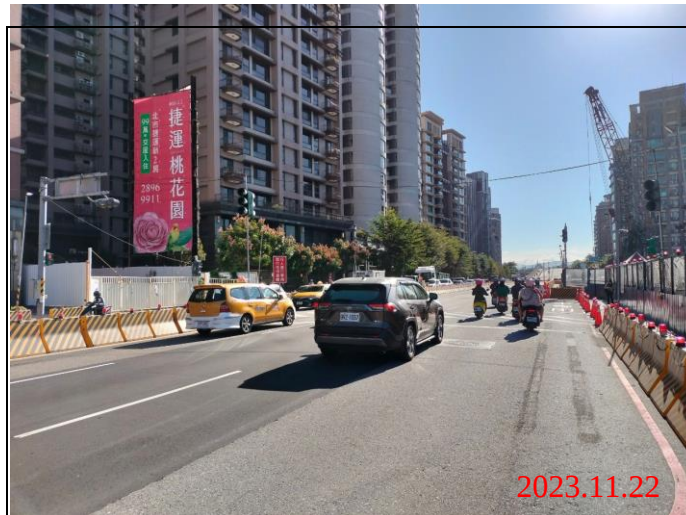
巡查日期地點：112.11.22/ Y23車站  
照片說明：路面狀況

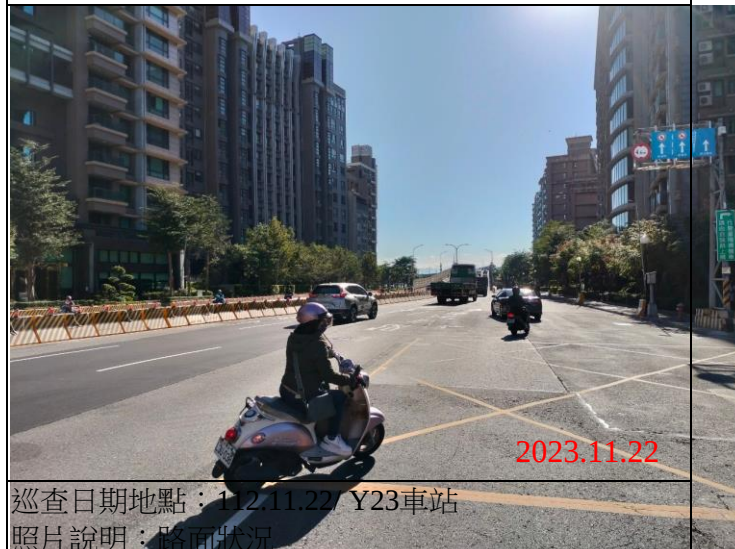
巡查日期地點：112.11.22/ Y23車站  
照片說明：路面狀況

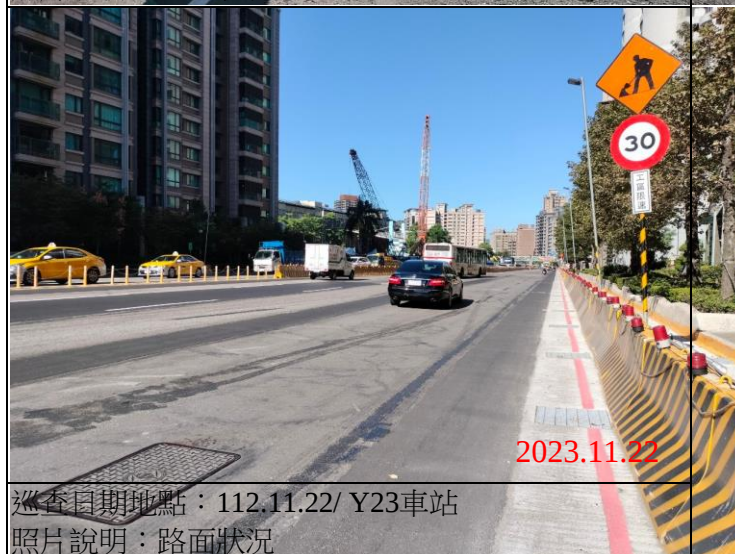
巡查日期地點：112.11.22/ Y23車站  
照片說明：路面狀況
