# 環狀線北環段Y10(不含)~Y23(含)土建及水電環控區段標工程

日期: 112 年 11 月 23 日

## 環狀線CF680B區段標道路巡查照片

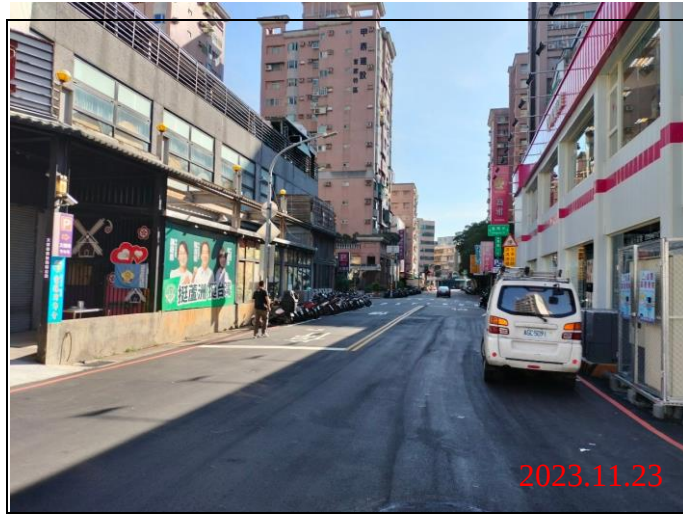
巡查日期地點：112.11.23/ Y21車站  
照片說明：路面狀況

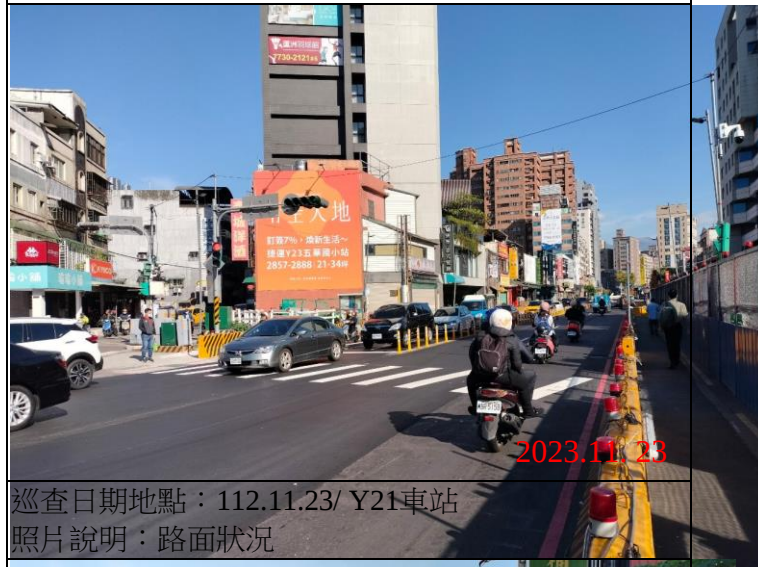
巡查日期地點：112.11.23/ Y21車站  
照片說明：路面狀況

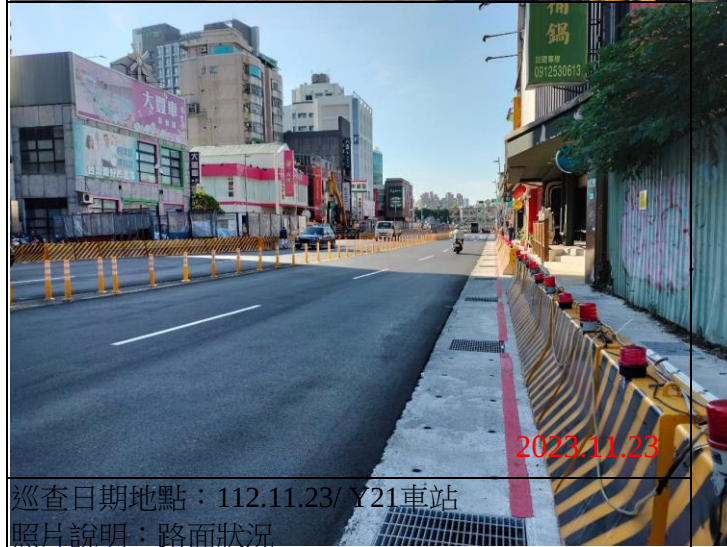
巡查日期地點：112.11.23/ Y21車站  
照片說明：路面狀況

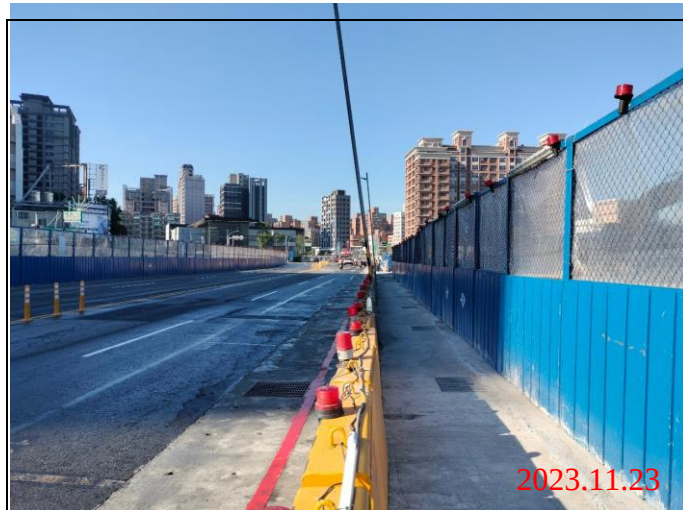
巡查日期地點：112.11.23/ Y22車站  
照片說明：路面狀況

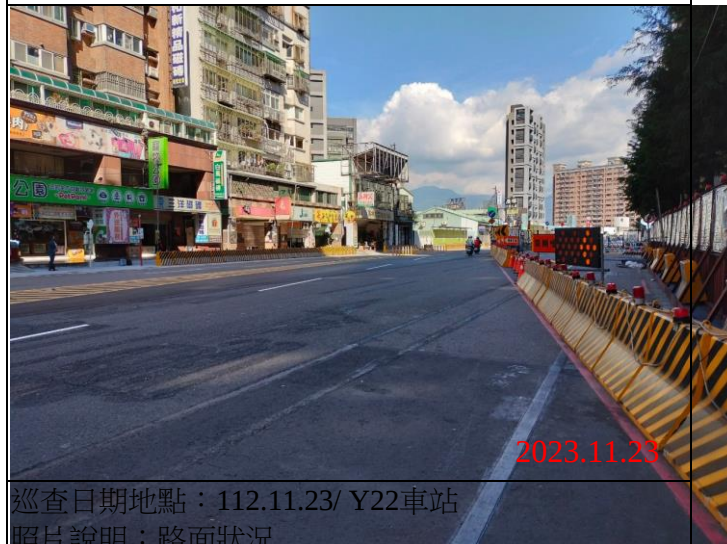
巡查日期地點：112.11.23/ Y22車站  
照片說明：路面狀況

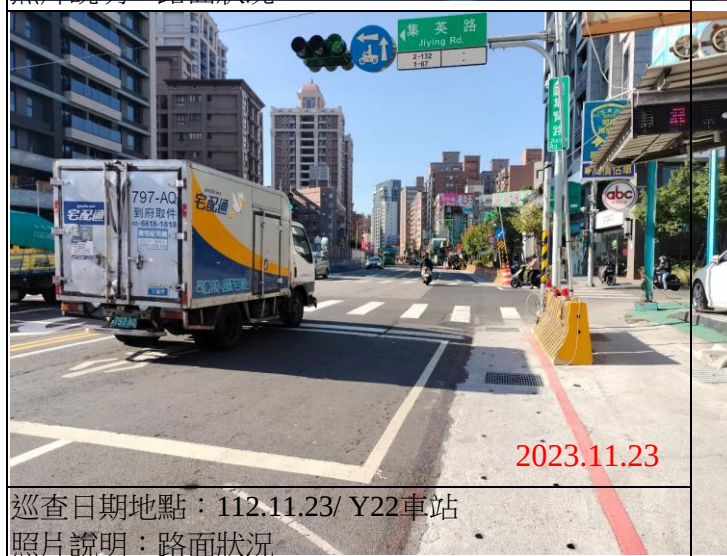
巡查日期地點：112.11.23/ Y22車站  
照片說明：路面狀況

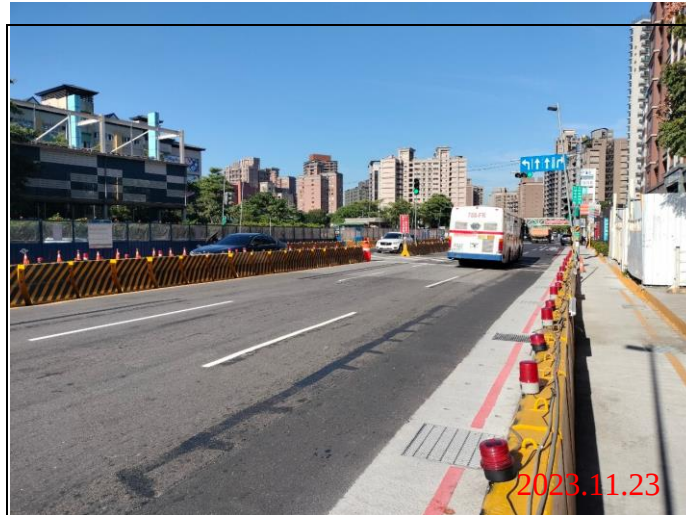
巡查日期地點：112.11.23/ Y23車站

| 時段 | 號誌 | 標誌 | 標線 | 警示燈<br>(爆閃) | 帆布圍籬 | 離外施工<br>(外單位) | 時間、位置、坑洞修補改正措施 |
|---|---|---|---|---|---|---|---|
| 上午 | 10:00 | 682 標全線狀況良好 | | | | 10:00 | Y23 站周邊道路路面龜裂 |

照片說明：路面狀況

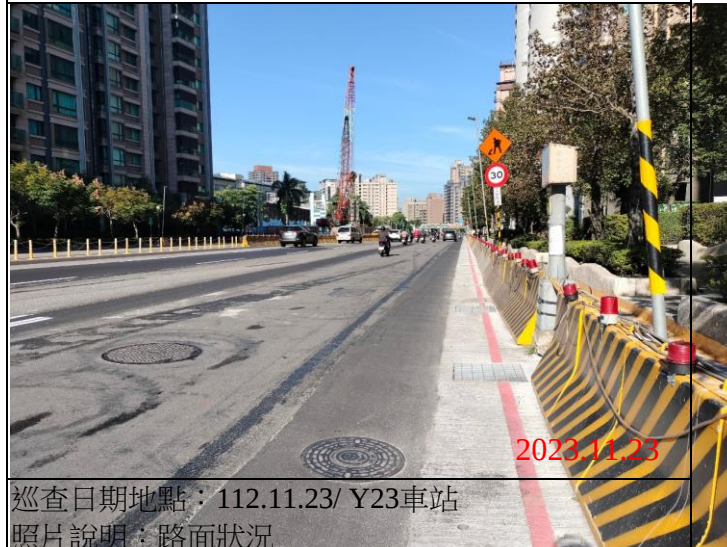
巡查日期地點：112.11.23/ Y23車站

照片說明：路面狀況

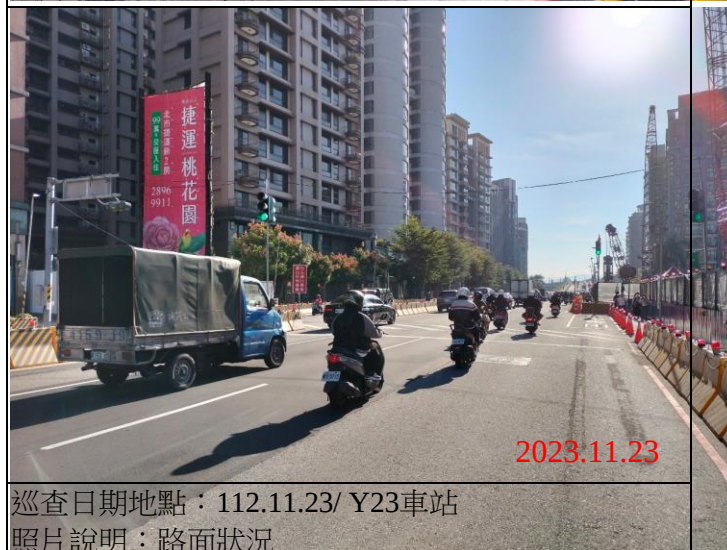
巡查日期地點：112.11.23/ Y23車站

照片說明：路面狀況
