# 環狀線北環段Y1J(不含)~Y23(含)土建及水電 晨控區段標工程

日期: 112年11月27日

## 環狀線CF680B區段標道路巡查照片

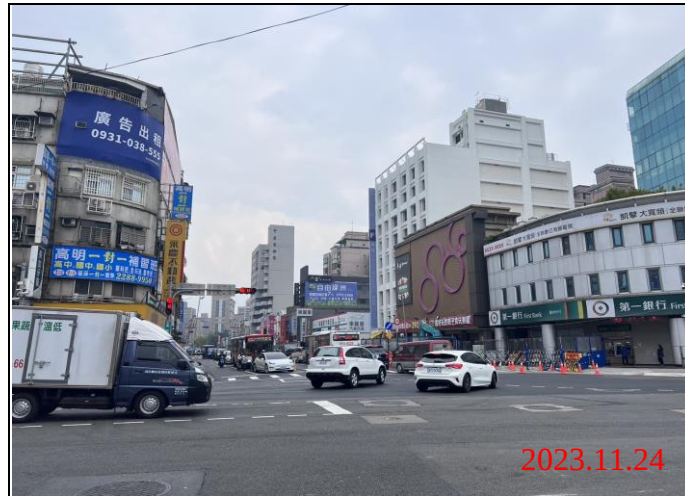
巡查日期地點：112.11.24/ Y21車站  
照片說明：路面狀況

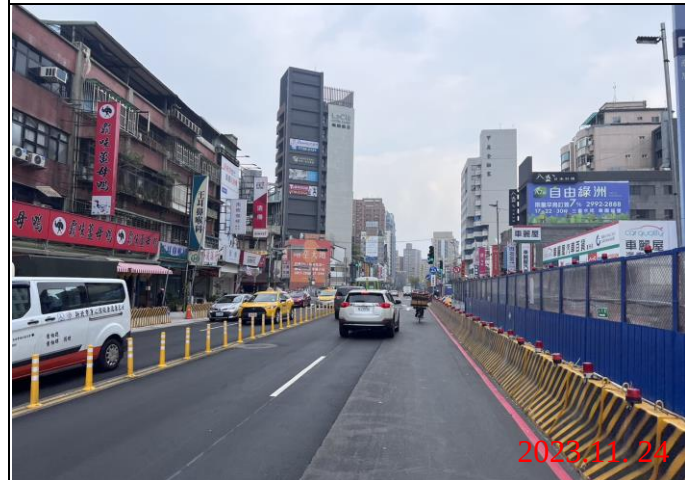
巡查日期地點：112.11.24/ Y21車站  
照片說明：路面狀況

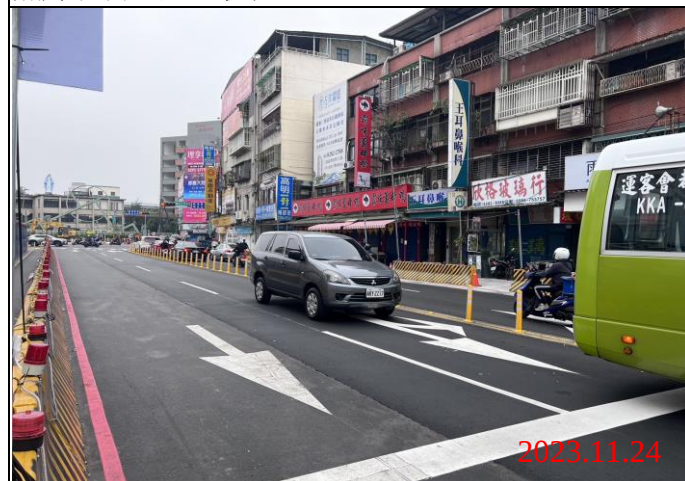
巡查日期地點：112.11.24/ Y21車站  
照片說明：路面狀況

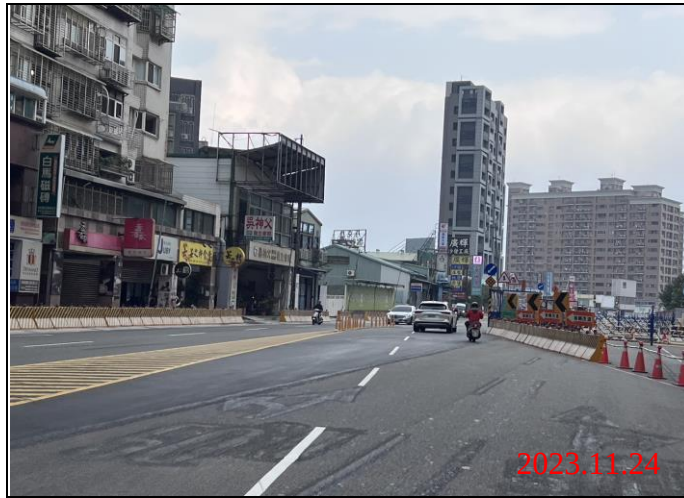
巡查日期地點：112.11.24/ Y22車站  
照片說明：路面狀況

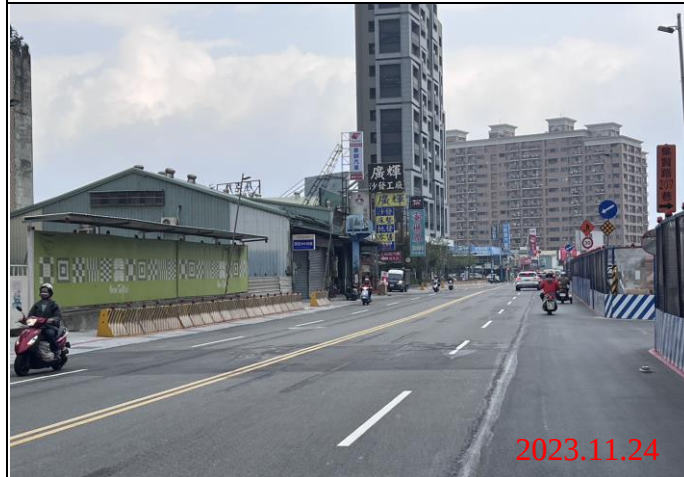
巡查日期地點：112.11.24/ Y22車站  
照片說明：路面狀況

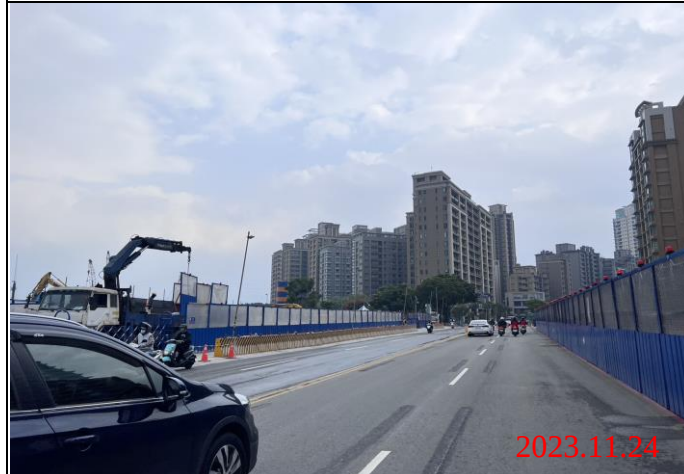
巡查日期地點：112.11.24/ Y22車站  
照片說明：路面狀況

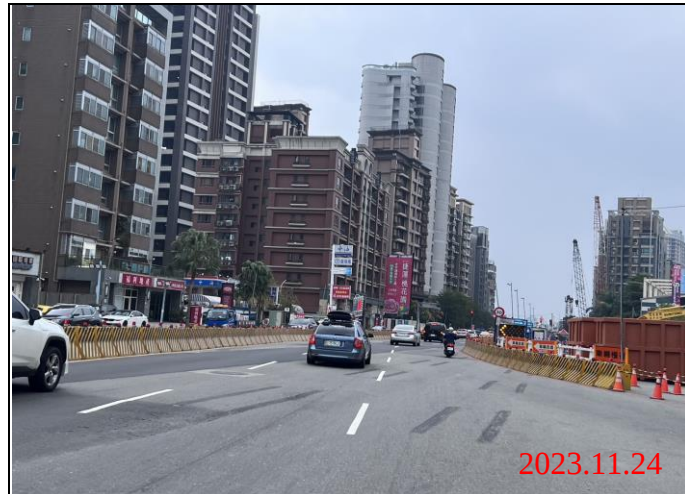
巡查日期地點：112.11.24/ Y23車站  
照片說明：路面狀況

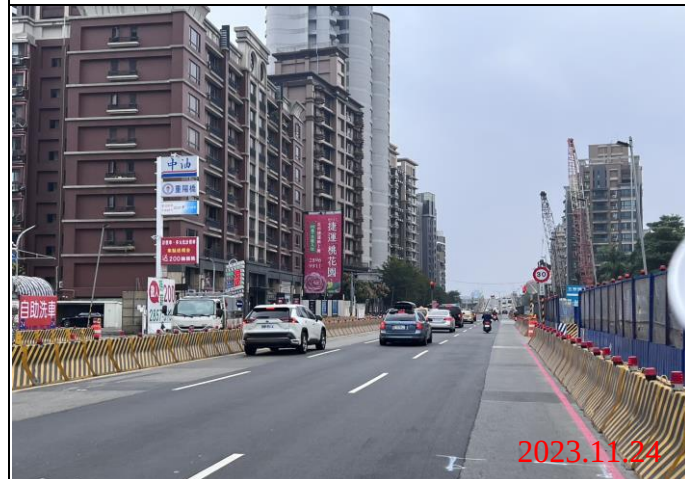
巡查日期地點：112.11.24/ Y23車站  
照片說明：路面狀況

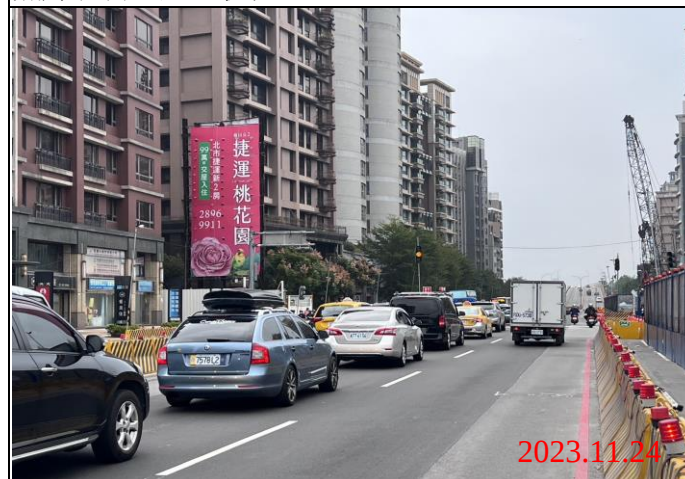
巡查日期地點：112.11.24/ Y23車站  
照片說明：路面狀況
