# 環狀線北環段Y0(不含)~Y23(含)土建及水電 農控區段標工程

日期: 112 年 11 月 26 日

# 環狀線CE680R區段樞道路巡查照片

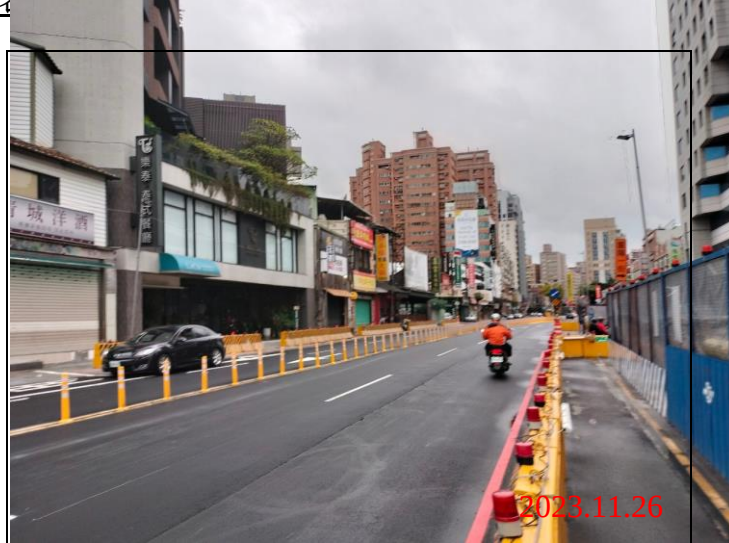
巡查日期地點：112.11.26/ Y21車站  
照片說明：路面狀況

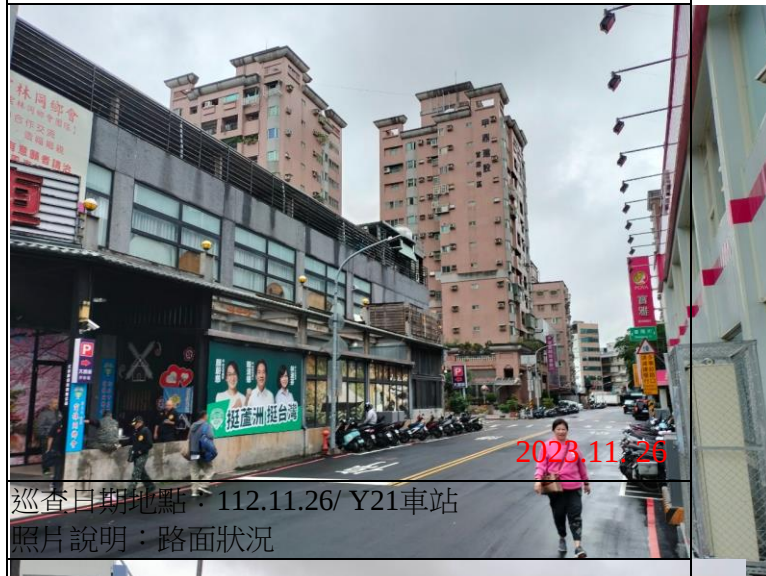
巡查日期地點：112.11.26/ Y21車站  
照片說明：路面狀況

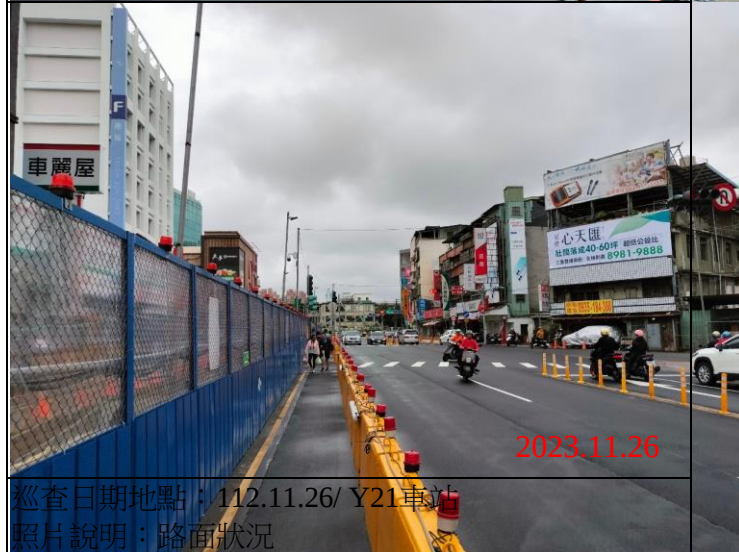
巡查日期地點：112.11.26/ Y21車站  
照片說明：路面狀況

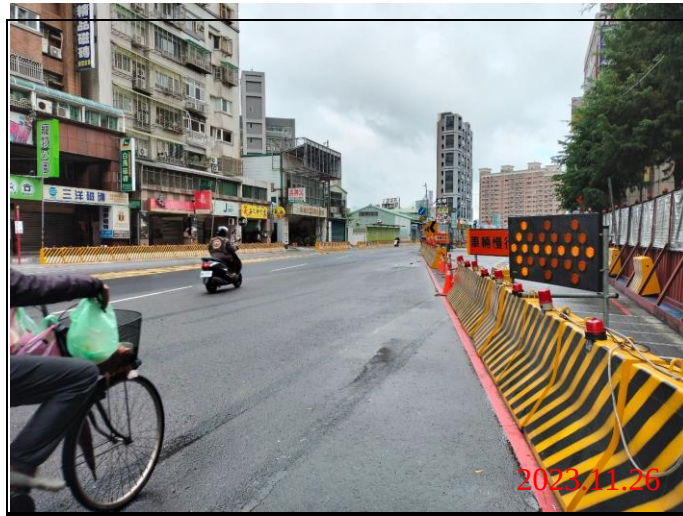
巡查日期地點：112.11.26/ Y22車站  
照片說明：路面狀況

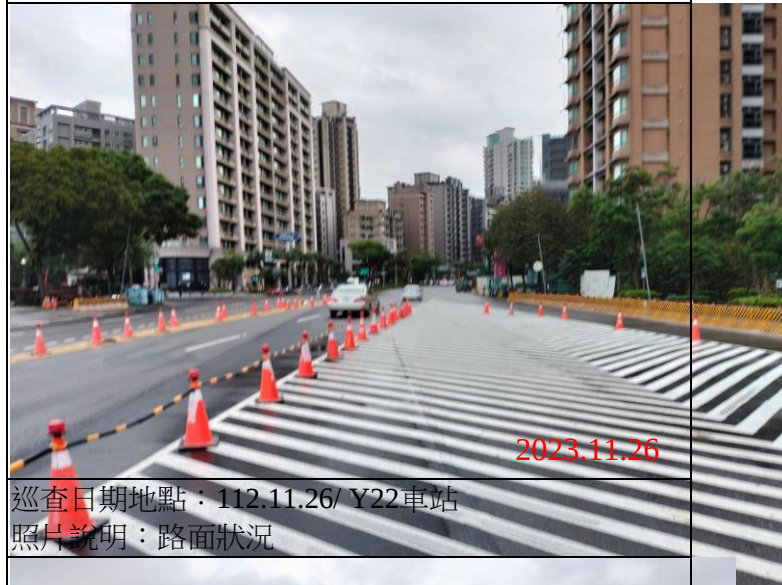
巡查日期地點：112.11.26/ Y22車站  
照片說明：路面狀況

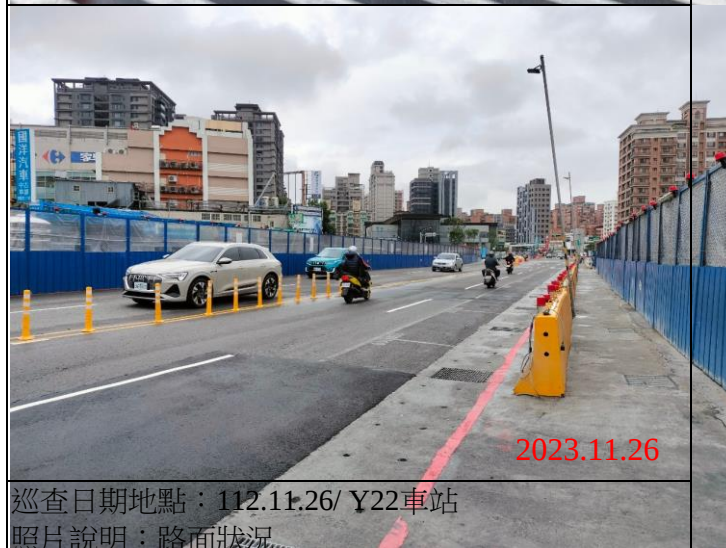
巡查日期地點：112.11.26/ Y22車站  
照片說明：路面狀況

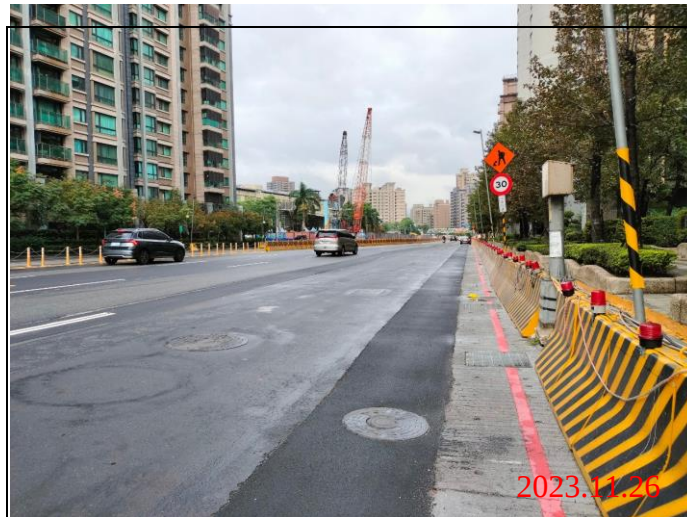
| 時段 | 號誌 | 標誌 | 標線 | 警示燈<br>(爆閃) | 帆布圍籬 | 籬外施工<br>(外單位) | 時間、位置、坑洞修補改正措施 |
|---|---|---|---|---|---|---|---|
| 上午 | 10:00 | 682 標全線狀況良好 | | | | 10:00 | Y23 站周邊道路路面龜裂 |

巡查日期地點：112.11.26/ Y23車站  
照片說明：路面狀況

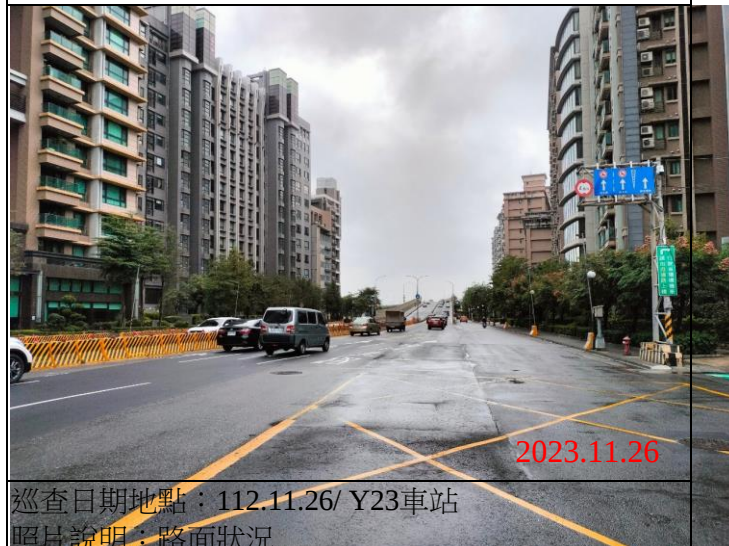
巡查日期地點：112.11.26/ Y23車站  
照片說明：路面狀況

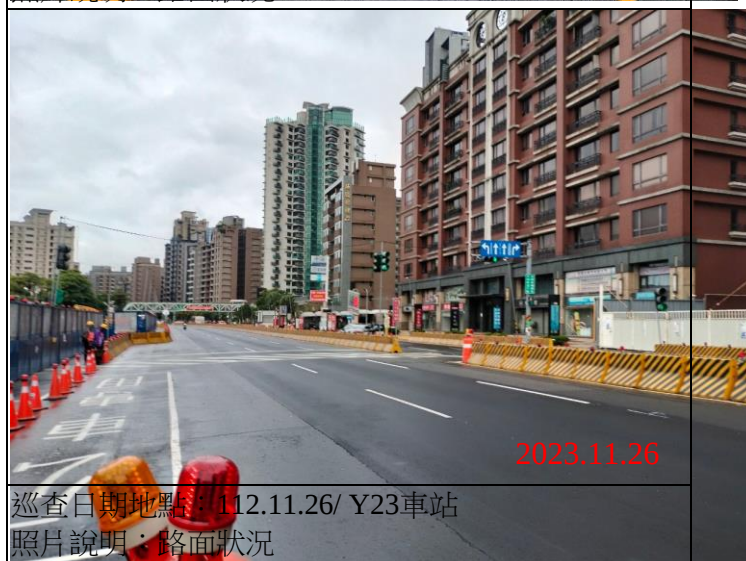
巡查日期地點：112.11.26/ Y23車站  
照片說明：路面狀況
