# 環狀線北環段Y20(不含)~Y23(含)土建及水電環控區段標工程

日期: 112年11月27日

## 環狀線CF680B區段標道路巡查照片

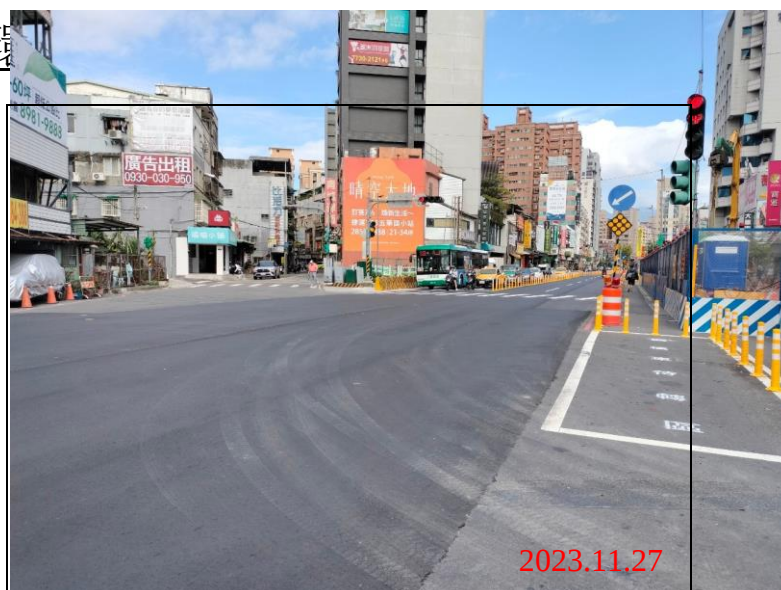
巡查日期地點：112.11.27/ Y21車站  
照片說明：路面狀況

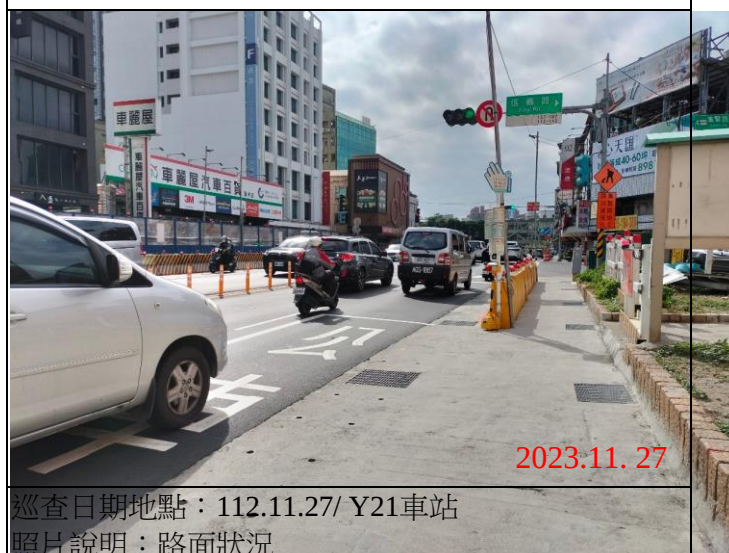
巡查日期地點：112.11.27/ Y21車站  
照片說明：路面狀況

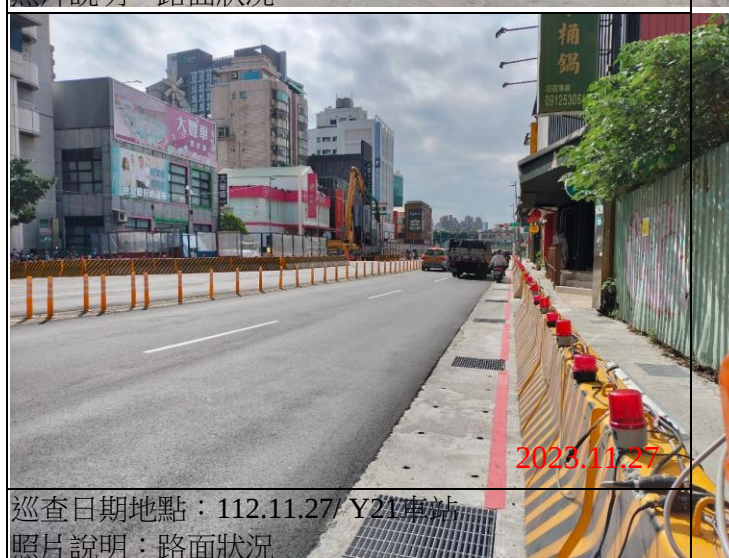
巡查日期地點：112.11.27/ Y21車站  
照片說明：路面狀況

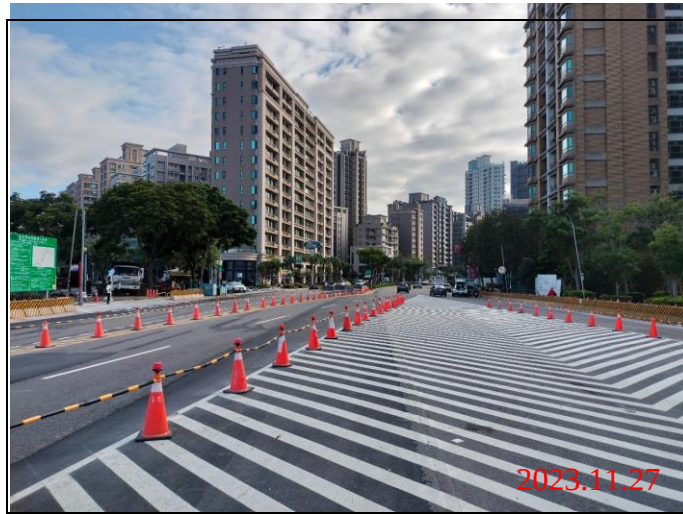
巡查日期地點：112.11.27/ Y22車站  
照片說明：路面狀況

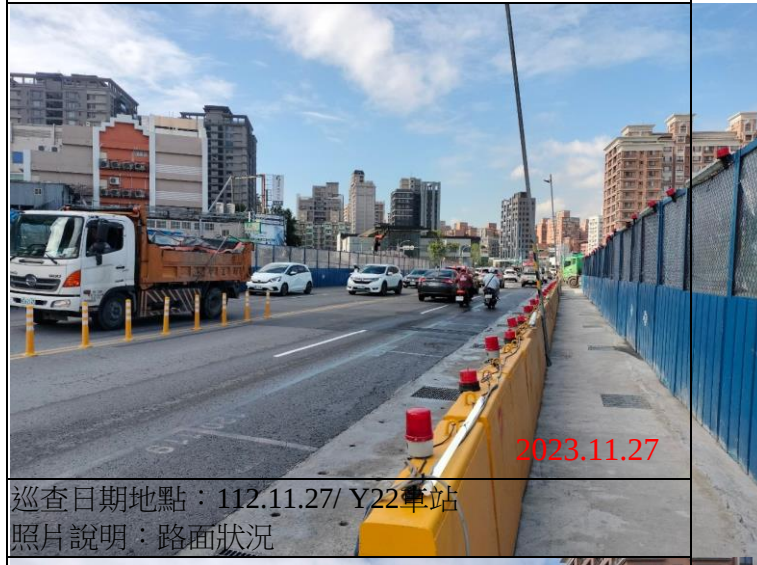
巡查日期地點：112.11.27/ Y22車站  
照片說明：路面狀況

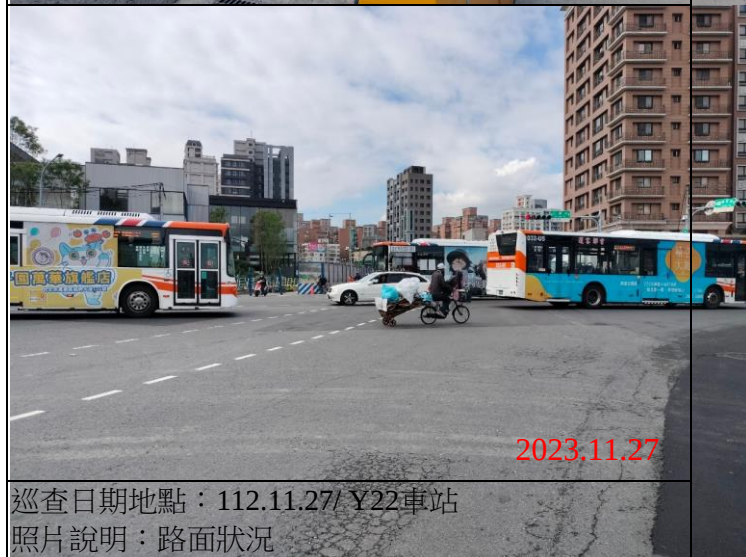
巡查日期地點：112.11.27/ Y22車站  
照片說明：路面狀況

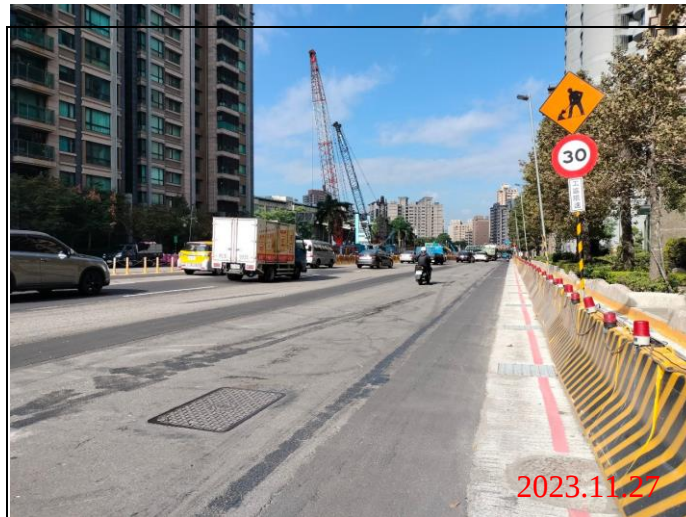
| 時段 | 號誌 | 標誌 | 標線 | 警示燈<br>(爆閃) | 帆布圍籬 | 籬外施工<br>(外單位) | 時間、位置、坑洞修補改正措施 |
|---|---|---|---|---|---|---|---|
| 上午 | 10:00 | | | | | | 10:00<br>Y23站周邊路面龜裂 |

巡查日期地點：112.11.27/ Y23車站  
照片說明：路面狀況

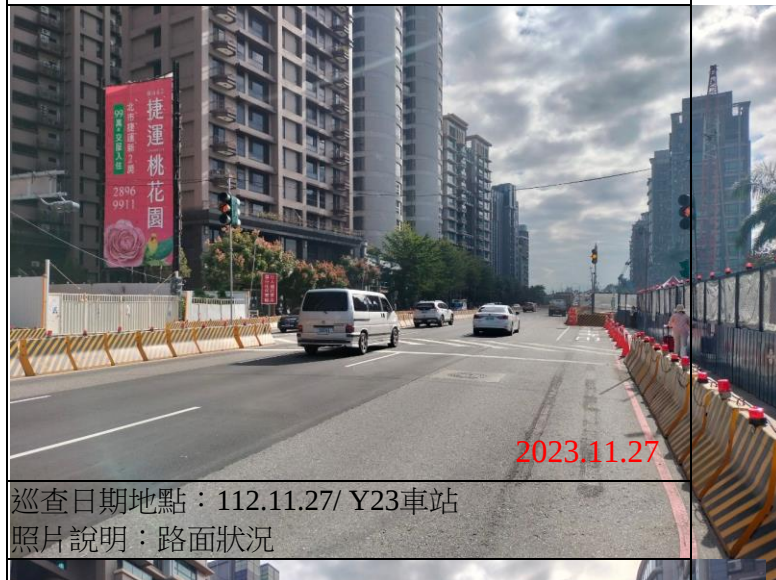
巡查日期地點：112.11.27/ Y23車站  
照片說明：路面狀況

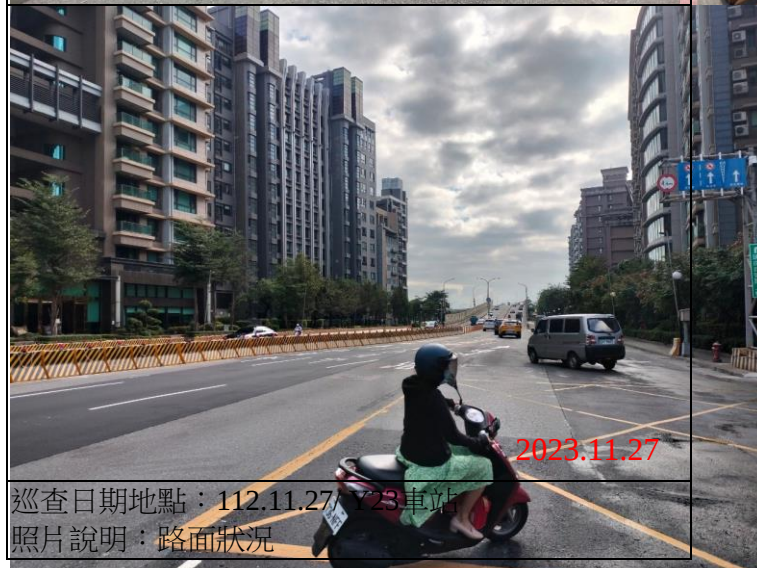
| 時段 | 號誌 | 標誌 | 標線 | 警示燈<br>(爆閃) | 帆布圍籬 | 籬外施工<br>(外單位) | 時間、位置、坑洞修補改正措施 |
|---|---|---|---|---|---|---|---|
| 下午 | 16:00 | | | | | | 16:00<br>Y23站周邊道路路面龜裂 |

巡查日期地點：112.11.27/ Y23車站  
照片說明：路面狀況
