# 環狀線北環段Y20(不含)~Y23(含)土建及水電環控區段標工程

日期: 112年11月28日

## 環狀線CF680B區段標道路巡查照片

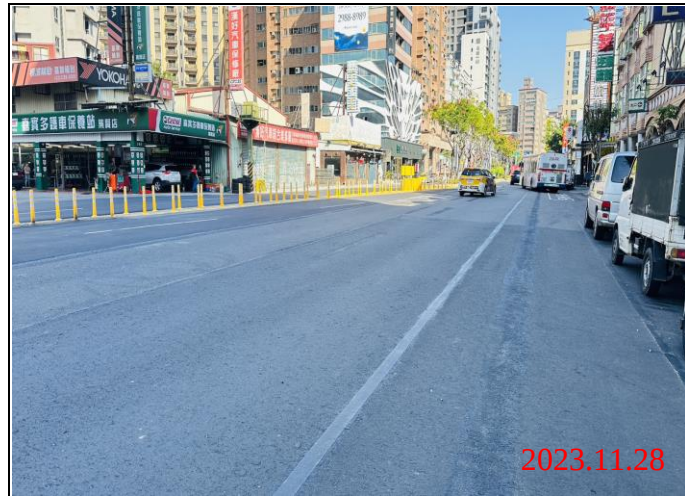
巡查日期地點：112.11.28/ Y21車站  
照片說明：路面狀況

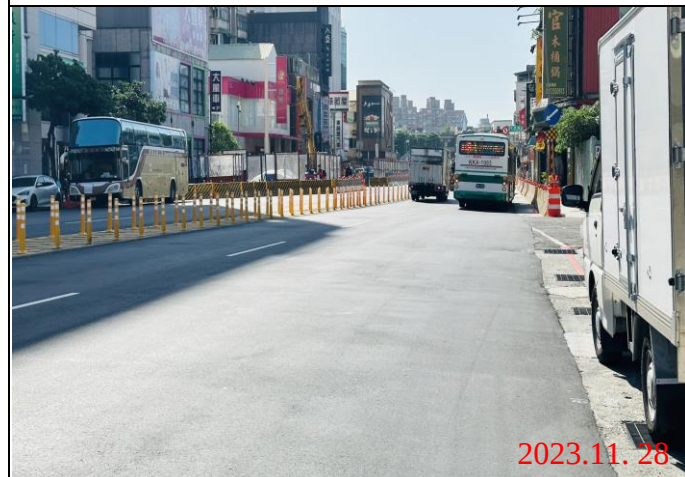
巡查日期地點：112.11.28/ Y21車站  
照片說明：路面狀況

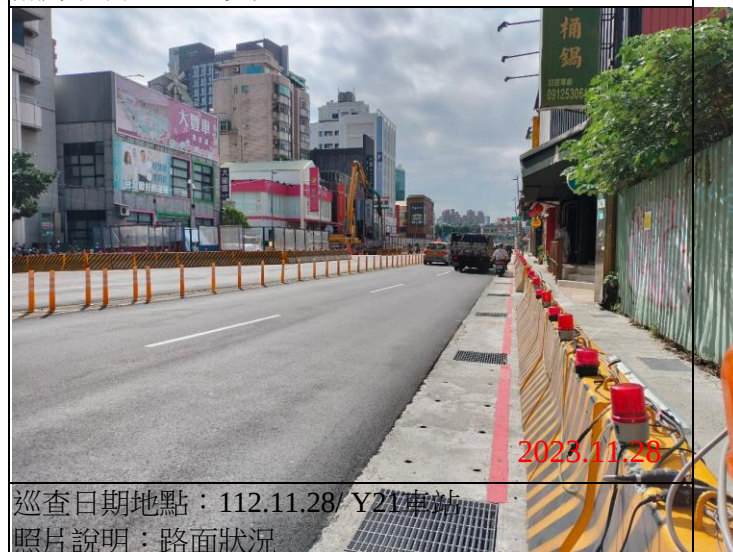
巡查日期地點：112.11.28/ Y21車站  
照片說明：路面狀況

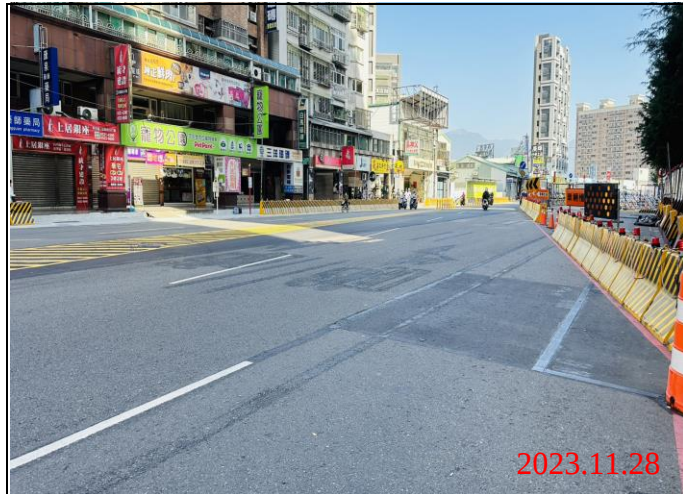
巡查日期地點：112.11.28/ Y22車站  
照片說明：路面狀況

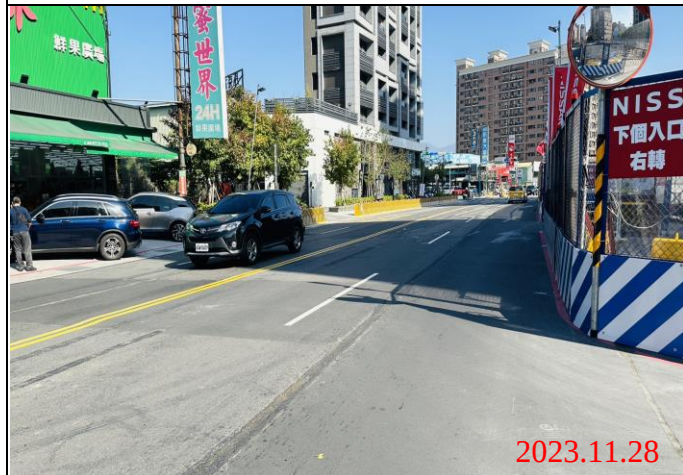
巡查日期地點：112.11.28/ Y22車站  
照片說明：路面狀況

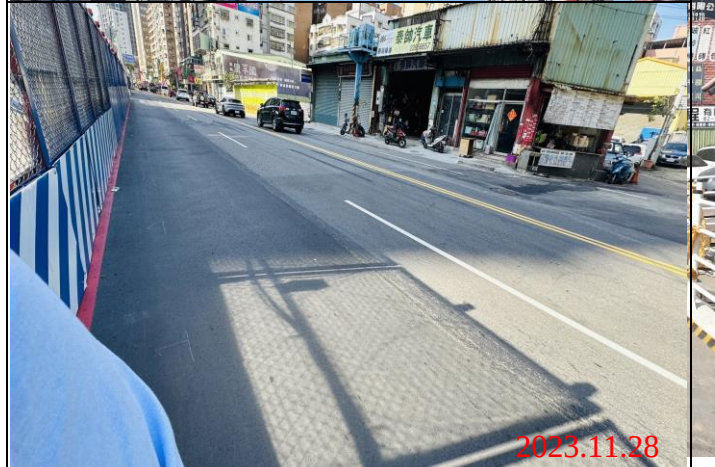
巡查日期地點：112.11.28/ Y22車站  
照片說明：路面狀況

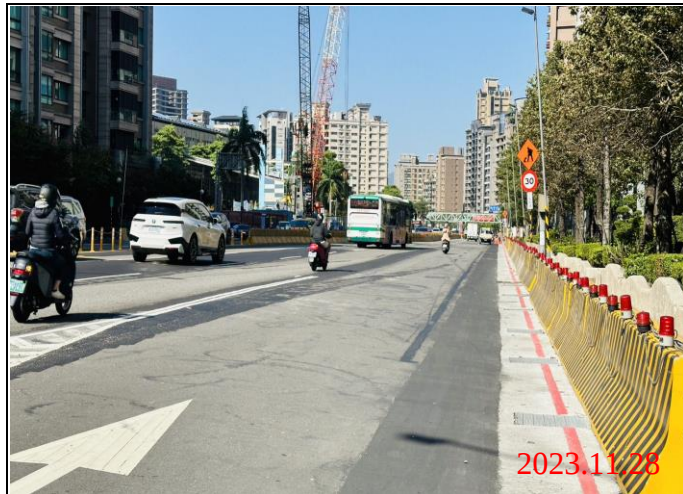
| 時段 | 號誌 | 標誌 | 標線 | 警示燈<br>(爆閃) | 帆布圍籬 | 籬外施工<br>(外單位) | 時間、位置、坑洞修補改正措施 |
|---|---|---|---|---|---|---|---|
| 上午 | | | | | | | 10:00<br>682標全線狀況良好。<br>Y23站同邊道路路面龜裂。 |

巡查日期地點：112.11.28/ Y23車站  
照片說明：路面狀況

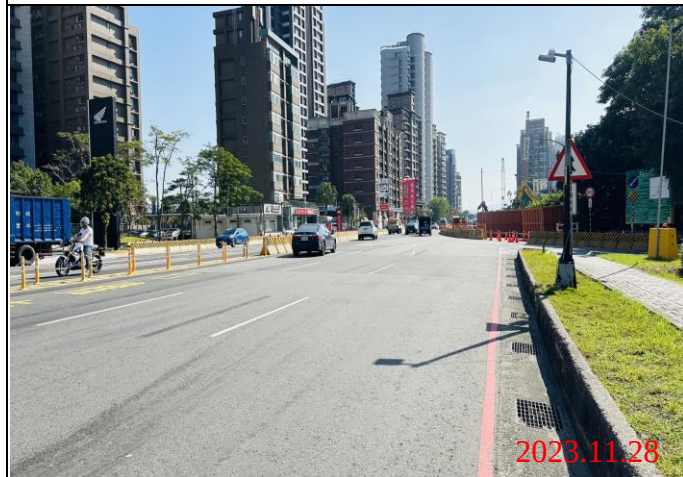
巡查日期地點：112.11.28/ Y23車站  
照片說明：路面狀況

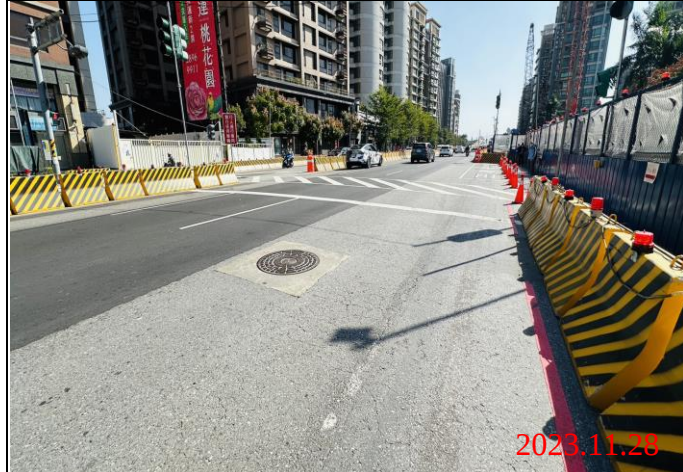
巡查日期地點：112.11.28/ Y23車站  
照片說明：路面狀況
