# 環狀線北環段Y20(不含)~Y23(含)土建及水電環控區段標工程

日期: 112年11月30日

## 環狀線CF680B區段標道路巡查照片

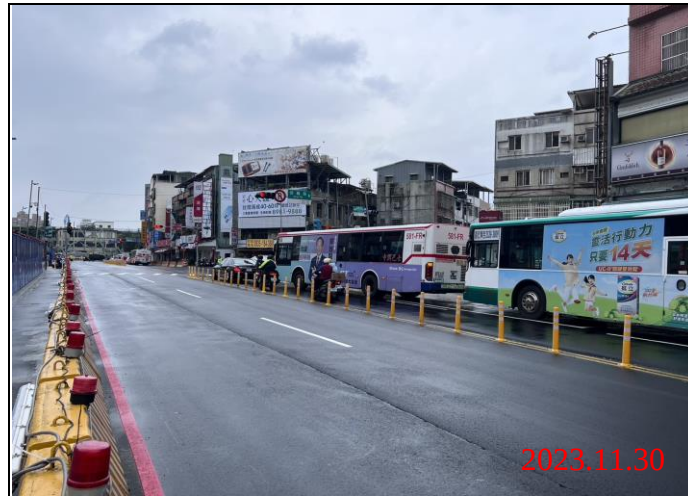
巡查日期地點：112.11.30/ Y21車站  
照片說明：路面狀況

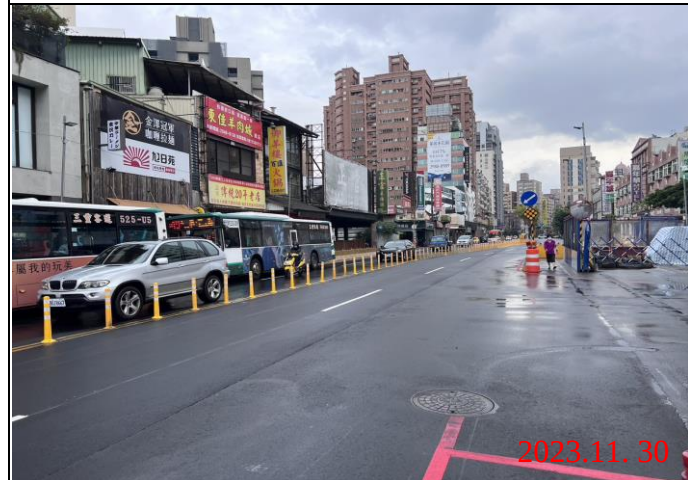
巡查日期地點：112.11.30/ Y21車站  
照片說明：路面狀況

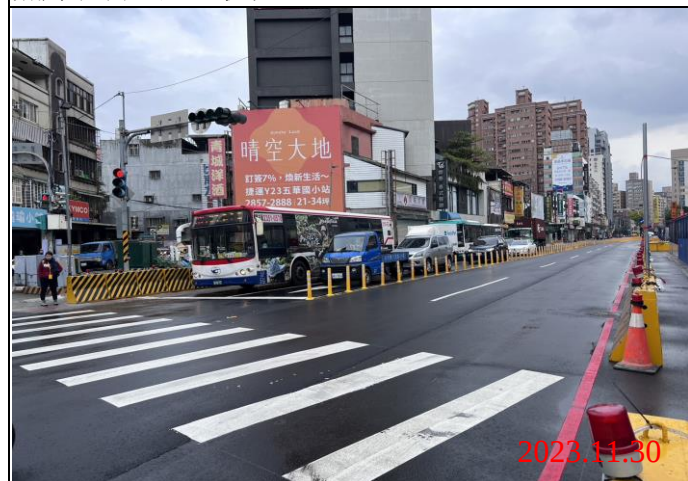
巡查日期地點：112.11.30/ Y21車站  
照片說明：路面狀況

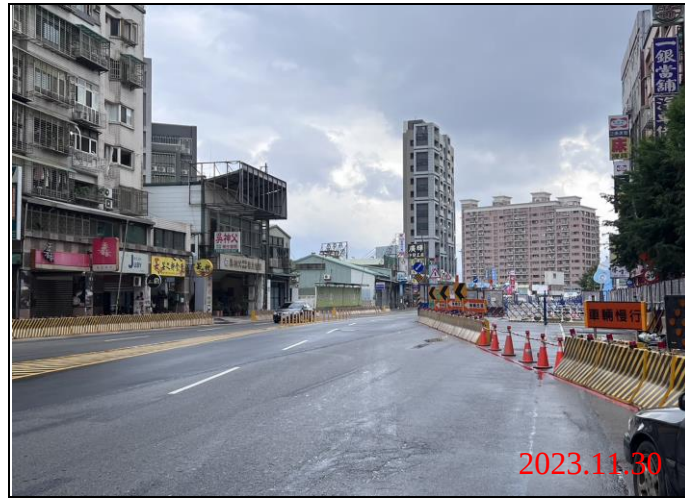
巡查日期地點：112.11.30/ Y22車站  
照片說明：路面狀況

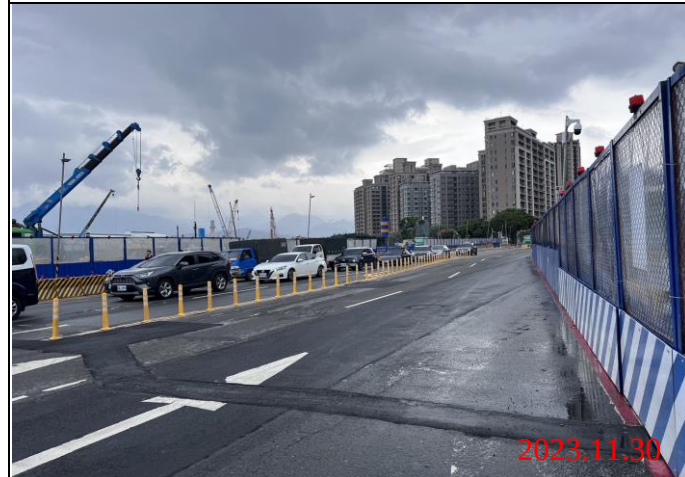
巡查日期地點：112.11.30/ Y22車站  
照片說明：路面狀況

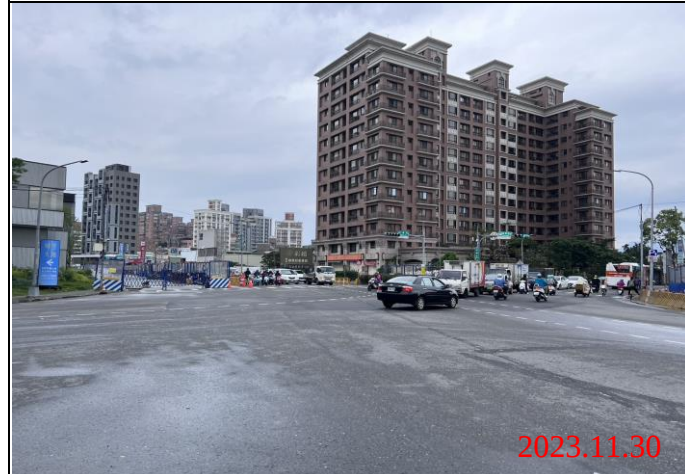
巡查日期地點：112.11.30/ Y22車站  
照片說明：路面狀況

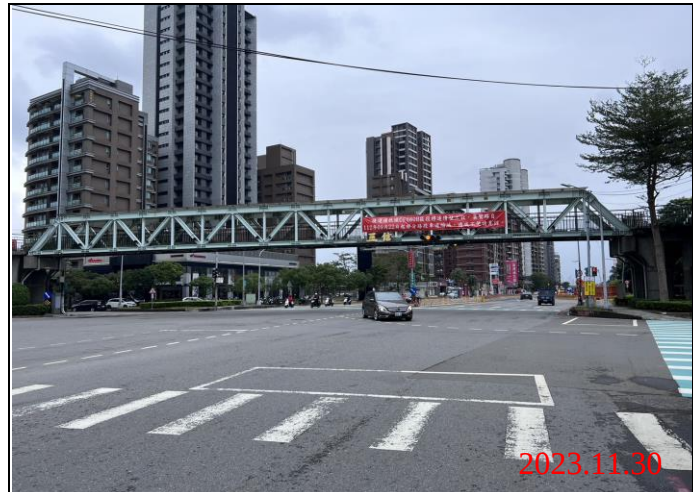
| 時段 | 號誌 | 標誌 | 標線 | 警示燈<br>(爆閃) | 帆布圍籬 | 籬外施工<br>(外單位) | 時間、位置、坑洞修補改正措施 |
|---|---|---|---|---|---|---|---|
| 上午 | 10:00 | | | | | | 10:00<br>Y23站道路周邊龜裂。 |
| 下午 | 16:00 | | | | | | 16:00<br>Y23站道路周邊龜裂。 |

巡查日期地點：112.11.30/ Y23車站  
照片說明：路面狀況

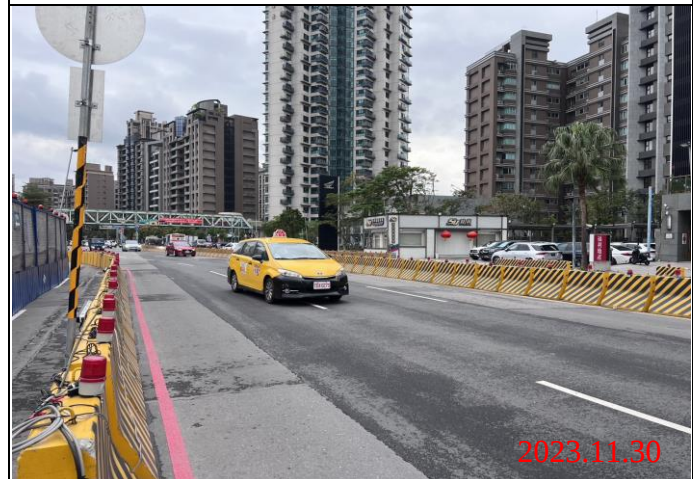
巡查日期地點：112.11.30/ Y23車站  
照片說明：路面狀況

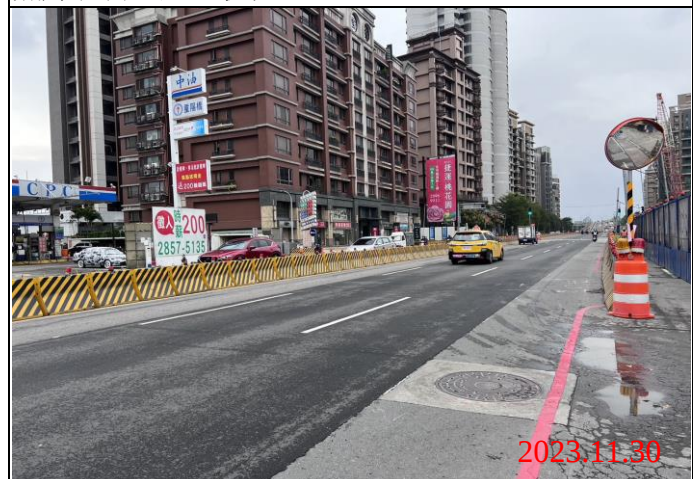
巡查日期地點：112.11.30/ Y23車站  
照片說明：路面狀況
