# 環狀線北環段Y20(不含)~Y23(含)土建及水電環控區段標工程

日期: 112 年 12 月 1 日

## 環狀線CF680B區段標道路巡查照片

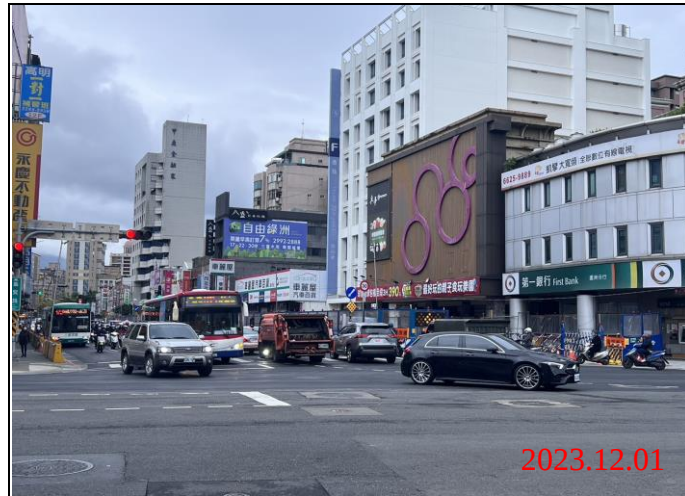
巡查日期地點：112.12.01/ Y21車站  
照片說明：路面狀況

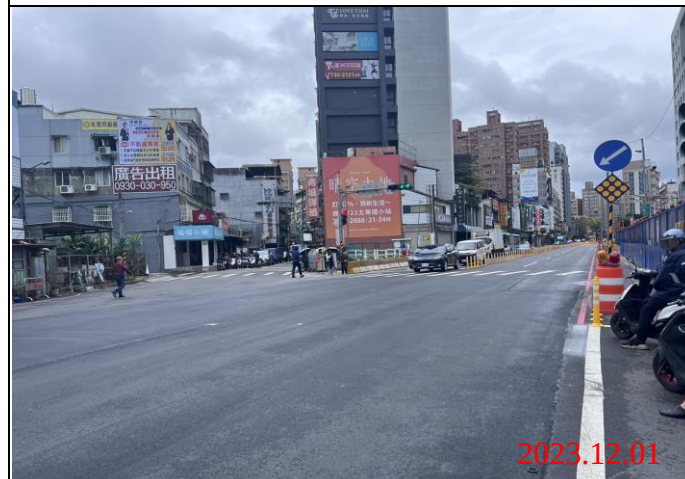
巡查日期地點：112.12.01/ Y21車站  
照片說明：路面狀況

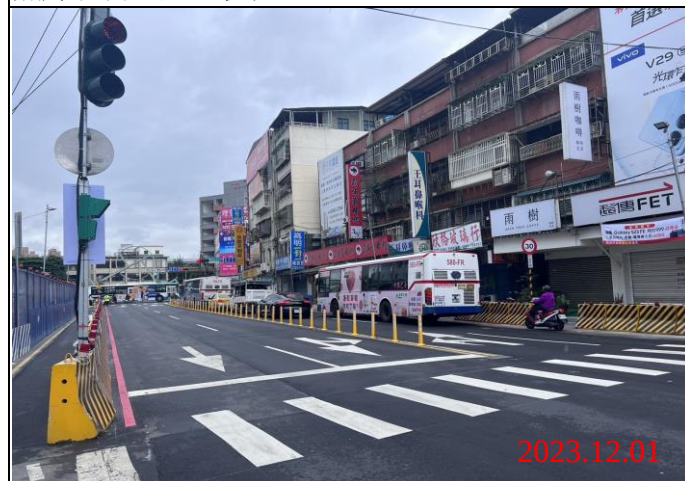
巡查日期地點：112.12.01/ Y21車站  
照片說明：路面狀況

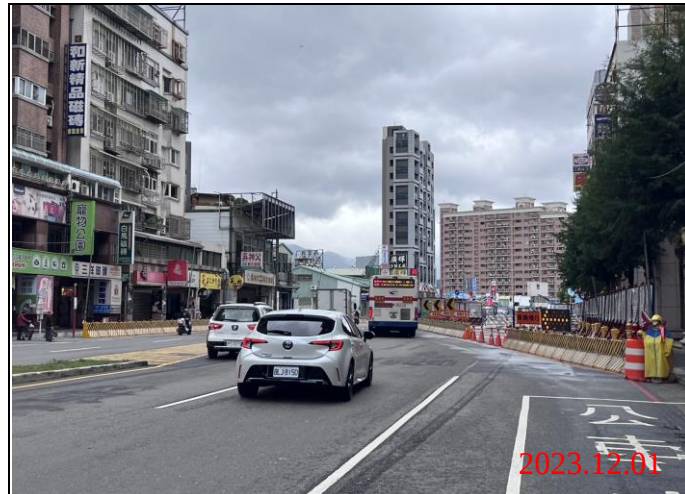
巡查日期地點：112.12.01/ Y22車站  
照片說明：路面狀況

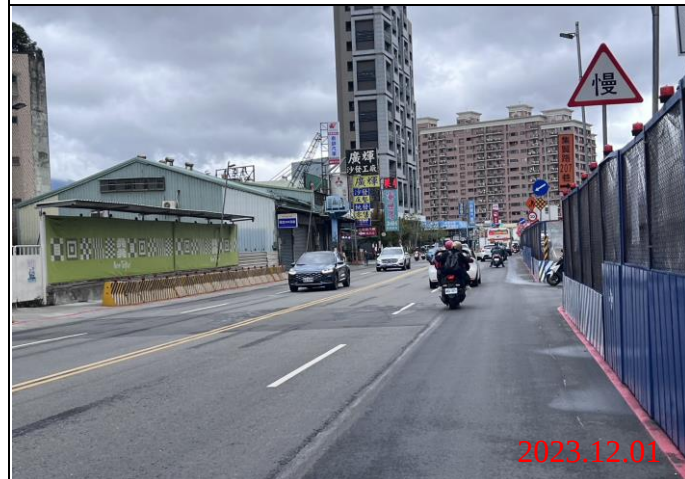
巡查日期地點：112.12.01/ Y22車站  
照片說明：路面狀況

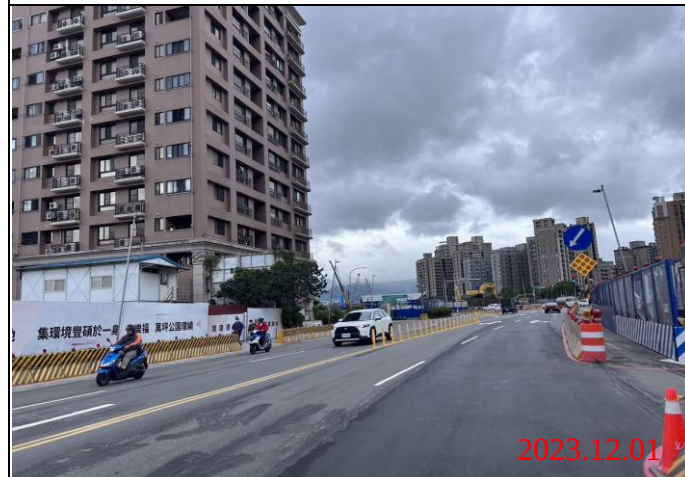
巡查日期地點：112.12.01/ Y22車站  
照片說明：路面狀況

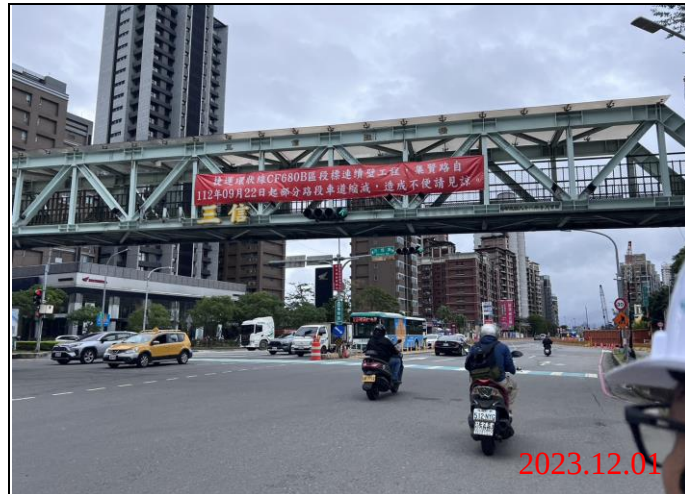
巡查日期地點：112.12.01/ Y23車站

照片說明：路面狀況

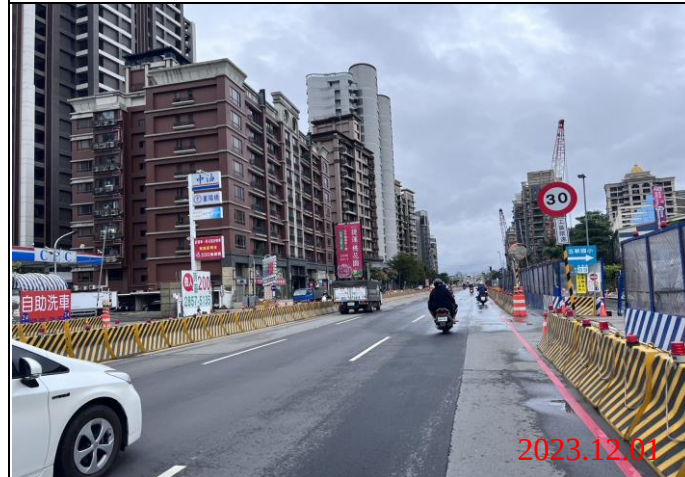
巡查日期地點：112.12.01/ Y23車站

照片說明：路面狀況

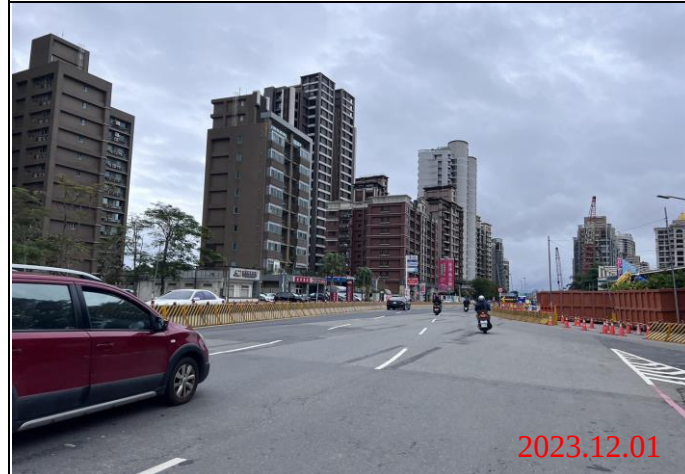
巡查日期地點：112.12.01/ Y23車站

照片說明：路面狀況
