# 環狀線北環段Y20(不含)~Y23(含)土建及水電環控區段標工程

日期：112年12月2日

## 環狀線CF680B區段標道路巡查照片

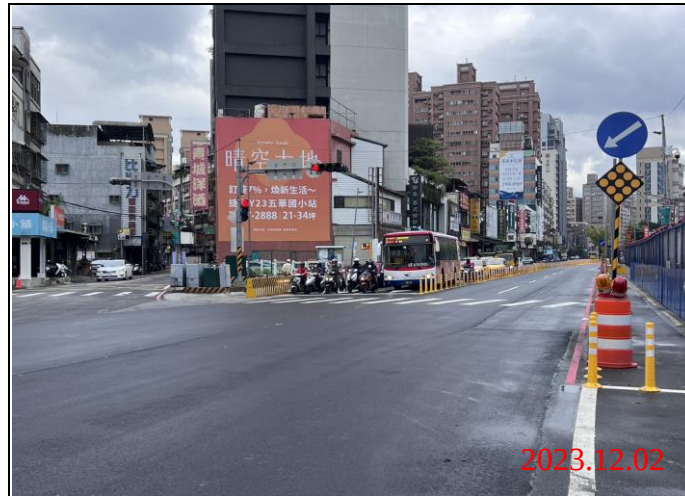
巡查日期地點：112.12.02/ Y21車站  
照片說明：路面狀況

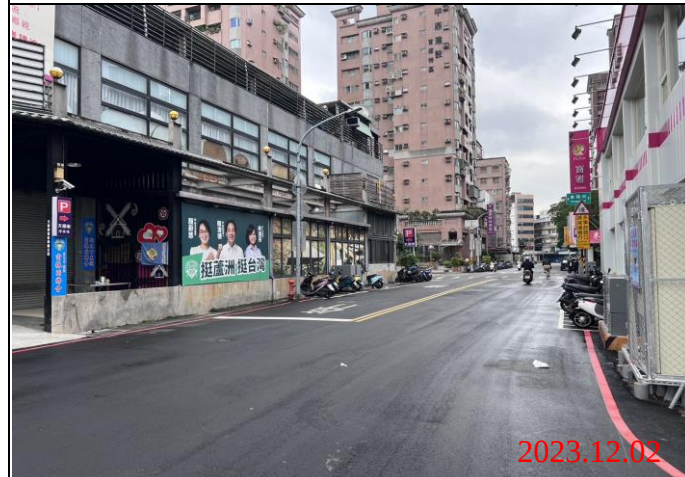
巡查日期地點：112.12.02/ Y21車站  
照片說明：路面狀況

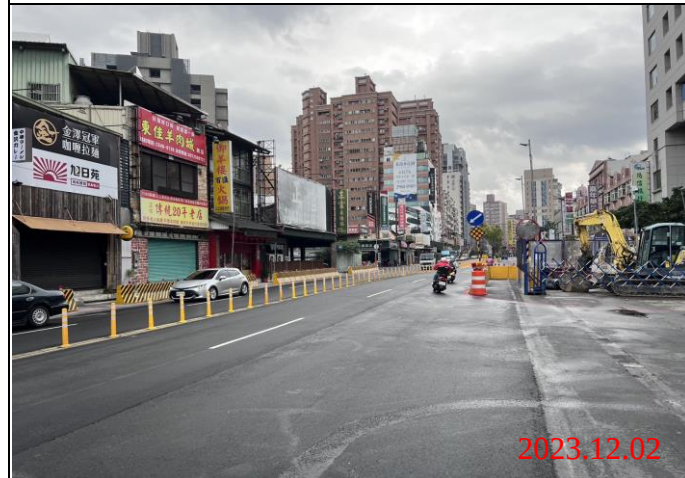
巡查日期地點：112.12.02/ Y21車站  
照片說明：路面狀況

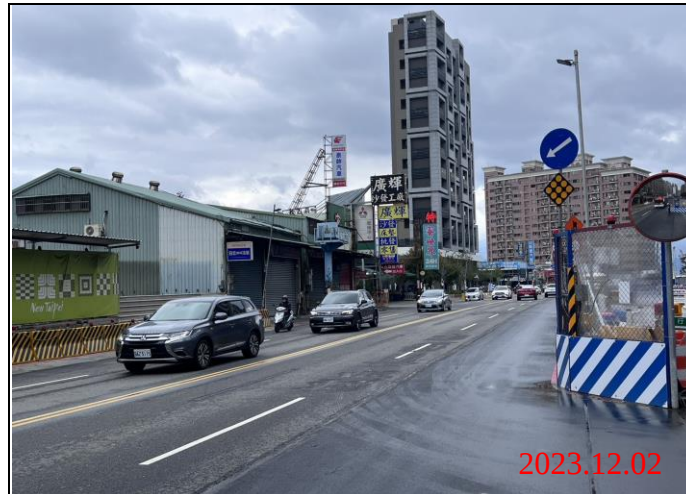
巡查日期地點：112.12.02/ Y22車站  
照片說明：路面狀況

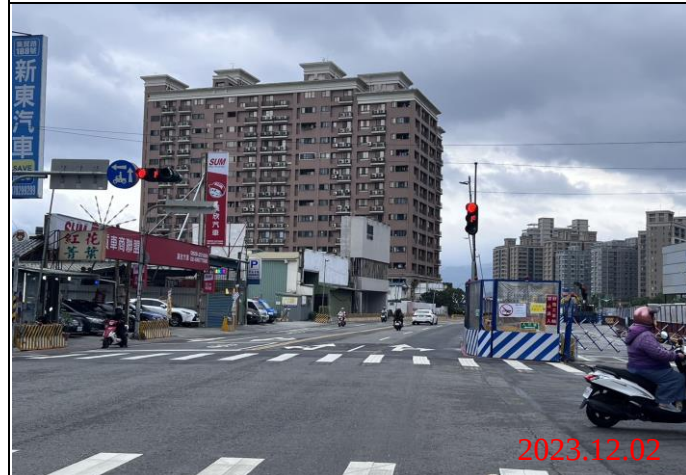
巡查日期地點：112.12.02/ Y22車站  
照片說明：路面狀況

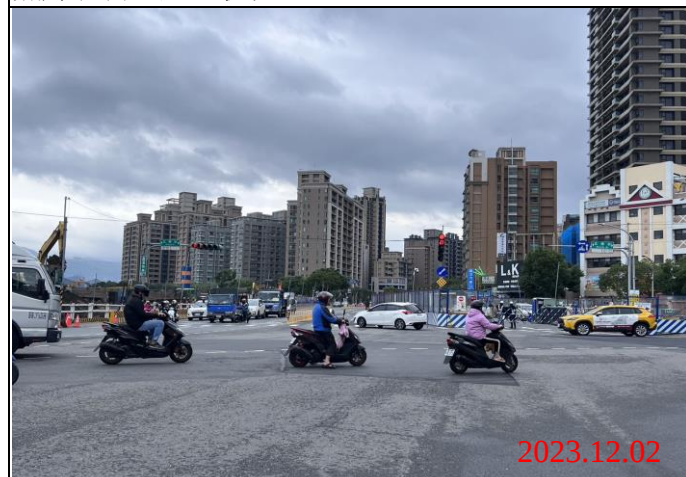
巡查日期地點：112.12.02/ Y22車站  
照片說明：路面狀況

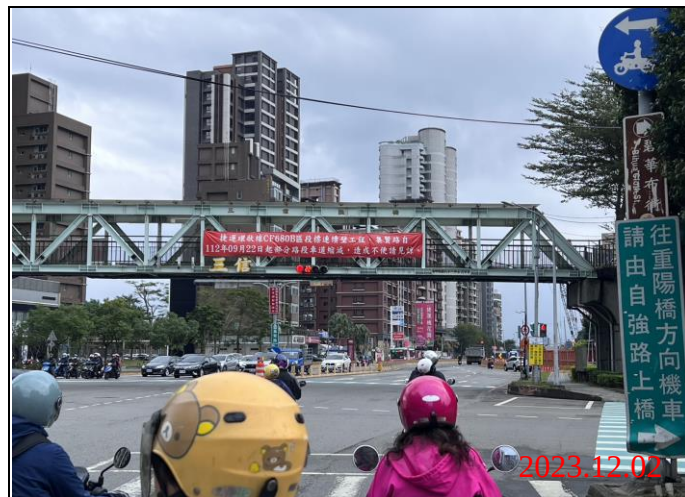
巡查日期地點：112.12.02/ Y23車站

| 時段 | 號誌 | 標誌 | 標線 | 警示燈<br>(爆閃) | 帆布圍籬 | 籬外施工<br>(外單位) | 時間、位置、坑洞修補改正措施 |
|---|---|---|---|---|---|---|---|
| 上午 | 10:00 | | | | | | 10:00<br>Y23站道路周邊龜裂 |

照片說明：路面狀況

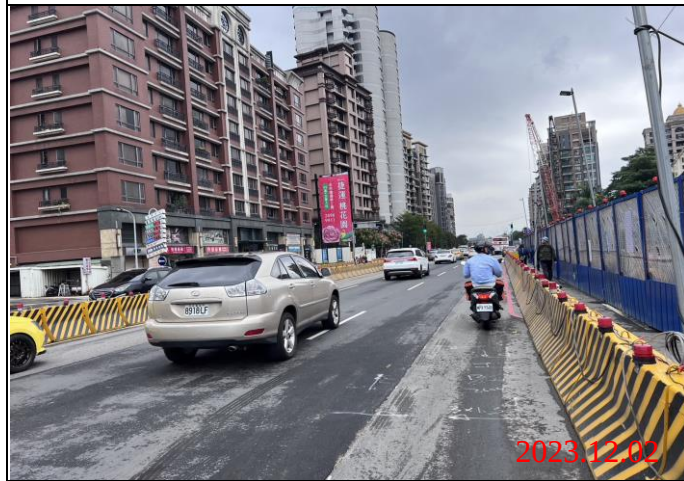
巡查日期地點：112.12.02/ Y23車站

照片說明：路面狀況

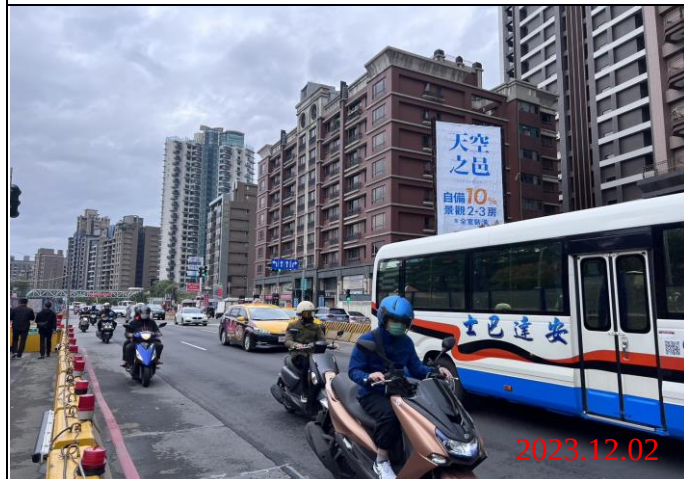
巡查日期地點：112.12.02/ Y23車站

照片說明：路面狀況
